REPORTE PÚBLICO DE ACCIONES DE SUPERVISIÓN ESPECIAL REALIZADAS POR EL OEFA EN ATENCIÓN A LA EMERGENCIA AMBIENTAL OCURRIDA EL 30 DE JUNIO DE 2014 EN EL OLEODUCTO NOR PERUANO, OPERADO POR LA EMPRESA PETRÓLEOS DEL PERÚ - PETROPERÚ S.A.

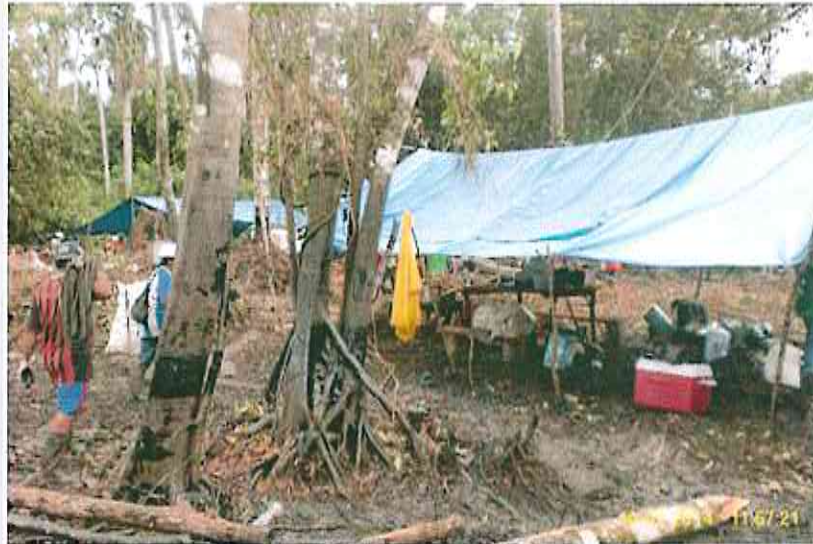
En la fotografía se observa, el Campamento de Trabajos de Remediación, ubicado al margen izquierdo del Canal de Flotación, al costado de la tubería, en donde se encuentra la rajadura por la que se tuvo la fuga de Petróleo Crudo. Coordenadas UTM WGS 84(N9474551, E 467980)

FOTO N° 5 N 9474551, E 467980 / Campamento de Trabajos de Remediación, ubicado al margen izquierdo del Canal de Flotación, al costado de la tubería, en donde se encuentra la rajadura por la que se tuvo la fuga de Petróleo Crudo

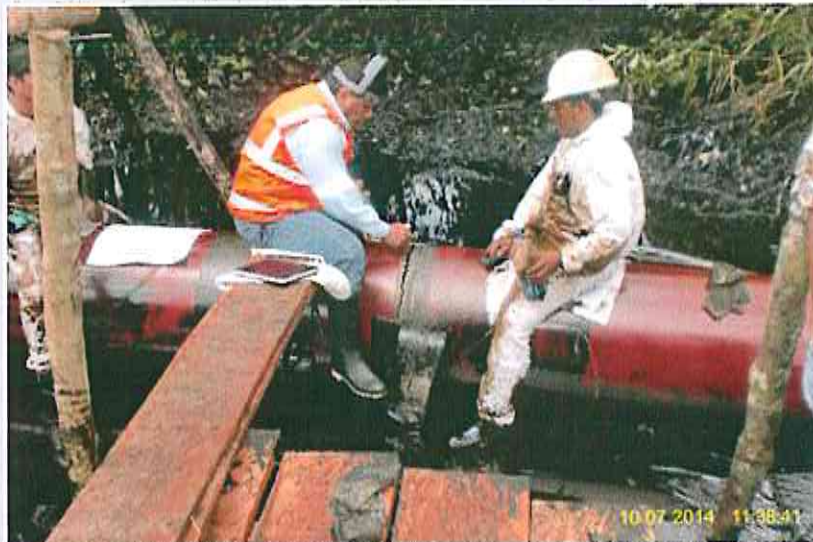
En la fotografía se observa, la Vista y ubicación del punto en que se tiene la falla de la Tubería (rajadura) del oleoducto del Tramo 1. Coordenadas UTM WGS 84(N9474535, E 467992)

FOTO N° 6: N 9474535, E 467992 / Vista y ubicación del punto en que se tiene la rajadura de la Tubería del oleoducto del Tramo 1.

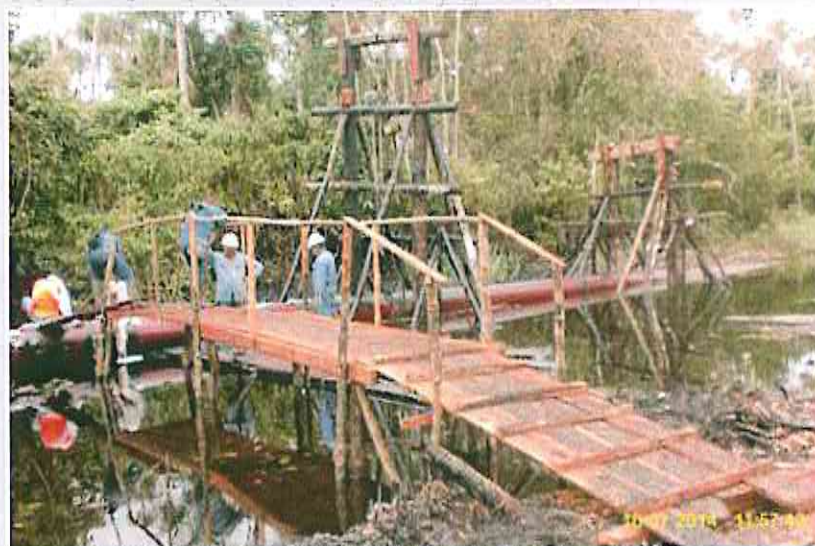
Durante la supervisión, se verificó que la tubería había sido levantada del canal de flotación donde se encuentra sumergida, con la ayuda de un sistema de poleas, lo que permitió a los trabajadores de la empresa operadora acceder al punto de la falla para analizar su posible causa.

En la fotografía se observa, el Sistema de Poleas y Tecles (Pórtico de madera) implementado para levantar la tubería.
Coordenadas UTM WGS 84(N9474535, E 467992)

FOTO N° 8: N 9474535, E 467992 / Sistema de Poleas y Tecles implementado para levantar la tubería.

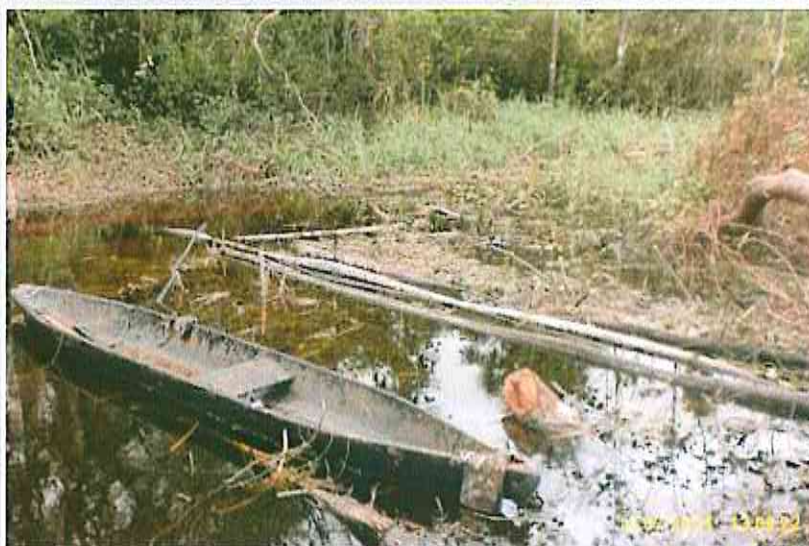
En la fotografía se observa, la Zona del Canal de Flotación, ubicado en la parte opuesta del cauce de las aguas, aprox. en el Km. 42 , previo al punto en que se encuentra la rajadura de la Tubería del Oleoducto del Tramo 1. Coordenadas UTM WGS 84(N9474526, E 467964)

FOTO N° 9: N9474526, E 467964 / Zona del Canal de Flotación, ubicado en la parte opuesta del cauce de las aguas, aprox. en el Km. 42 , previo al punto en que se encuentra la rajadura de la Tubería del Oleoducto del Tramo 1.

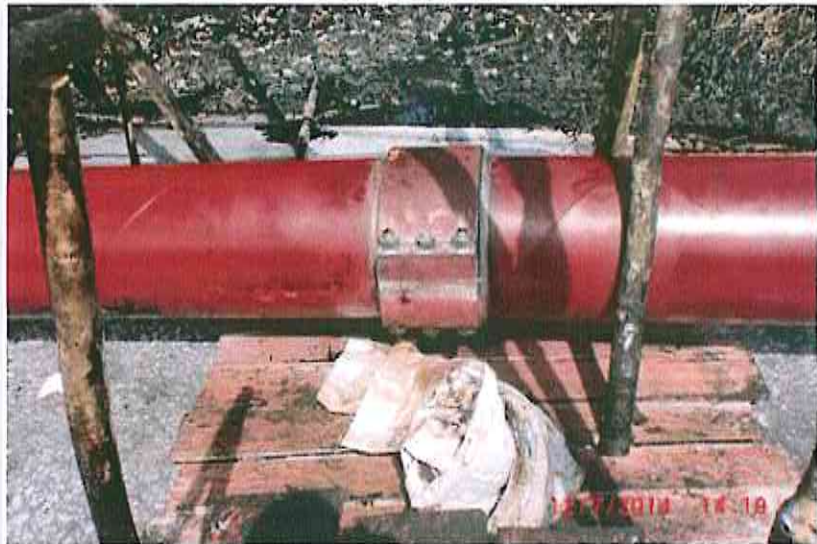
En la fotografía se observa, la vista de la Grapa colocada y soldada a la tubería del Oleoducto del Tramo 1, en que se encontraba la rajadura por la que se tuvo fuga de Petróleo Crudo, quedando en su posición final. UTM WGS 84 (N 9474535,E 467992)

FOTO N° 13: N 9474535, E 467992 / Vista de la Grapa colocada y soldada a la tubería del Oleoducto del Tramo 1, en que se encontraba la rajadura por la que se tuvo fuga de Petróleo Crudo, quedando en su posición final.

Posteriormente, los trabajadores de la empresa procedieron a la colocación de una grapa, la cual fue soldada a la tubería para su sellado final, reiniciándose las operaciones de bombeo de petróleo crudo de la Estación 1 - San José de Saramuro hasta la Estación 5 - Saramiriza.

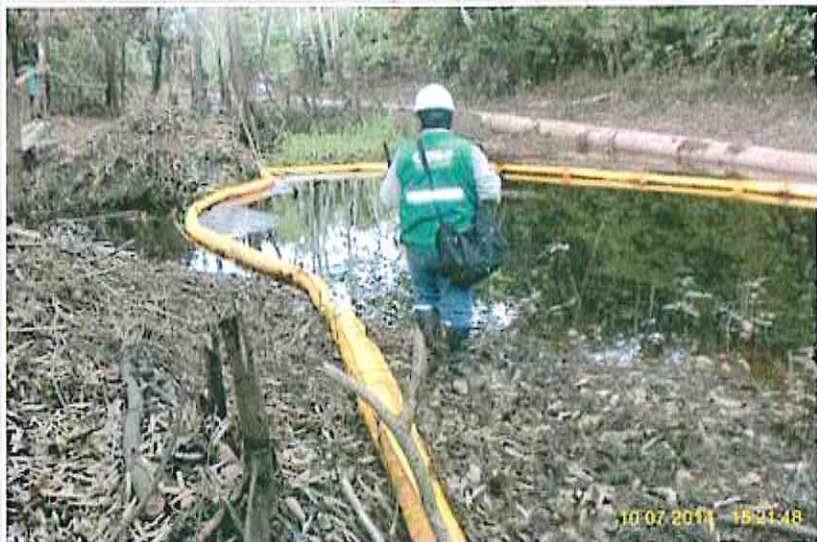
- Al regreso hacia el puerto provisional de la Zona de Trabajos de Remediación de Derrame de Petróleo, se observó que el administrado colocó una barrera de contención colocada en el Tramo del Canal de Flotación que se conecta con la salida (desfogue) hacia el río Cuninico. (Coordenadas UTM WGS 84: E 469733/ N 9475445).

FOTO N° 14: N 9475445, E 469733 / barrera de contención colocada en el tramo del Canal de flotacion que se conecta con la salida hacia el río Cuninico.

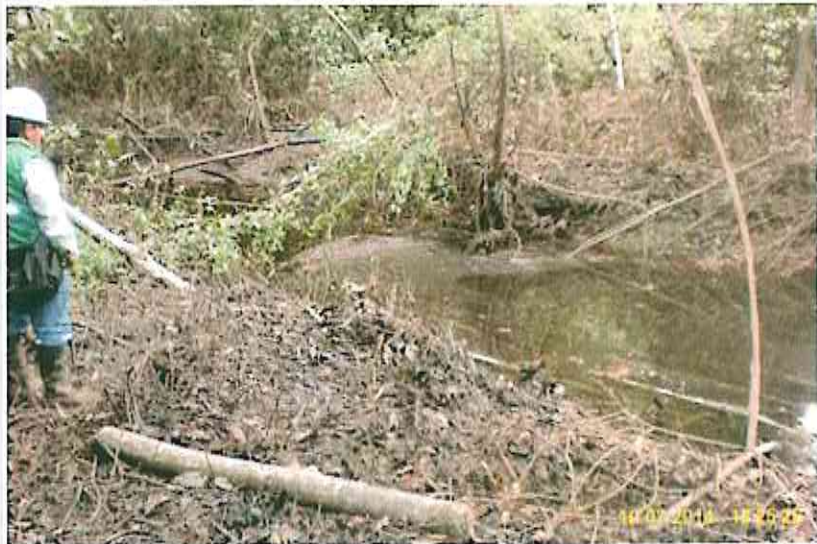
FOTO N° 15: N9475473, E 469752 / Zona del fluido (Agua) que proviene de las aguas del canal de flotación, y que se encuentra después de la barrera de contención que desemboca hacia el Rio Cuninico

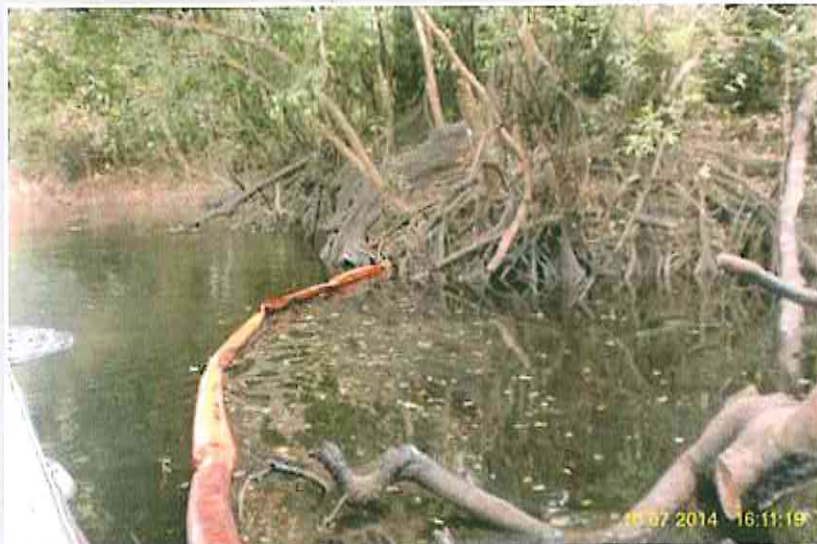
FOTO N° 16: N 9475714, E 469873/ Primera barrera de contención colocada en el canal de Flotación y que desemboca al Rio Cuninico, la cual presenta iridiscencia de hidrocarburos.

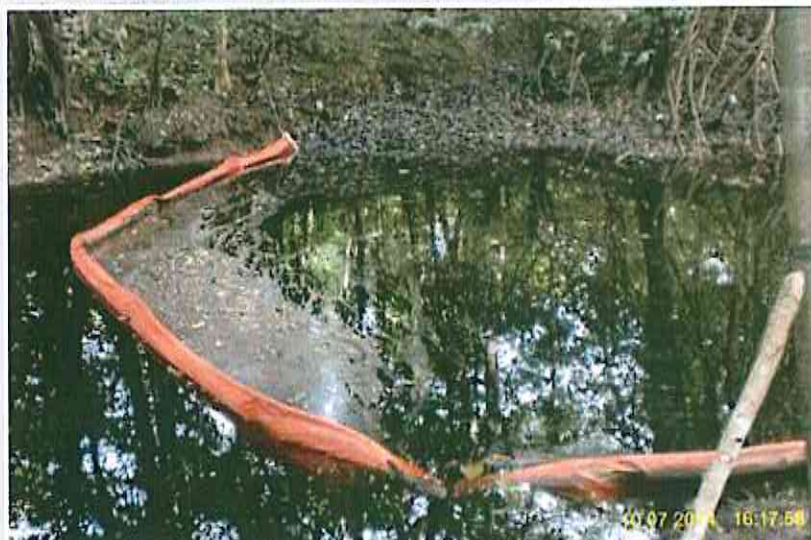
FOTO N° 17: N 9475701, E 469854 / Segunda barrera de contención colocada en el canal de Flotación y que desemboca al Rio Cuninico, la cual presenta iridiscencia de hidrocarburo.

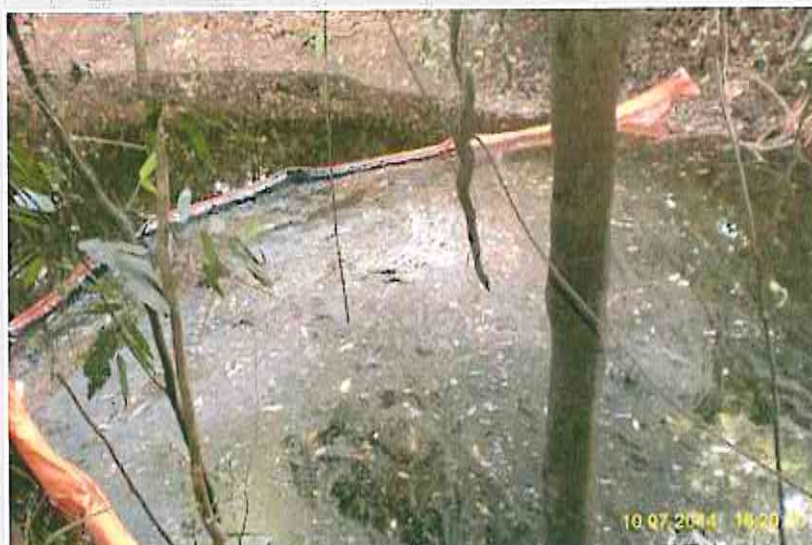
FOTO N° 18: N 9475677, E 469812/ Tercera barrera de contención colocada en el canal de Flotación y que desemboca al Rio Cuninico, la cual presenta iridiscencia de hidrocarburos.

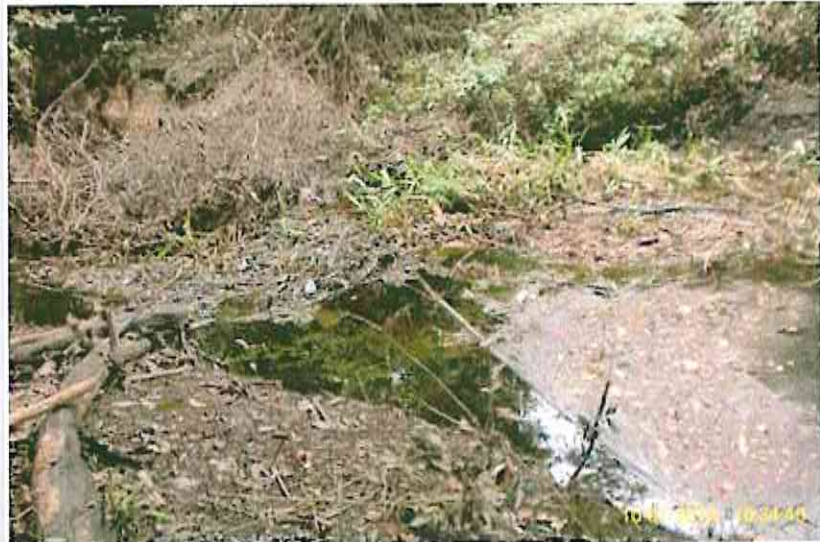
- Tercera barrera de contención (Coordenadas UTM WGS 84: E 469812/ N 9475677).
 - Previo a la tercera barrera de contención se detectó presencia de restos oleosos y de peces muertos (Coordenadas UTM WGS 84: E 469777/ N 9475582).

FOTO N° 19: N9475582, E 469777 / Zona previo a la Tercera Barrera de contención que desemboca hacia el Rio Cuninico, que presenta restos oleosos y presencia de peces muertos.

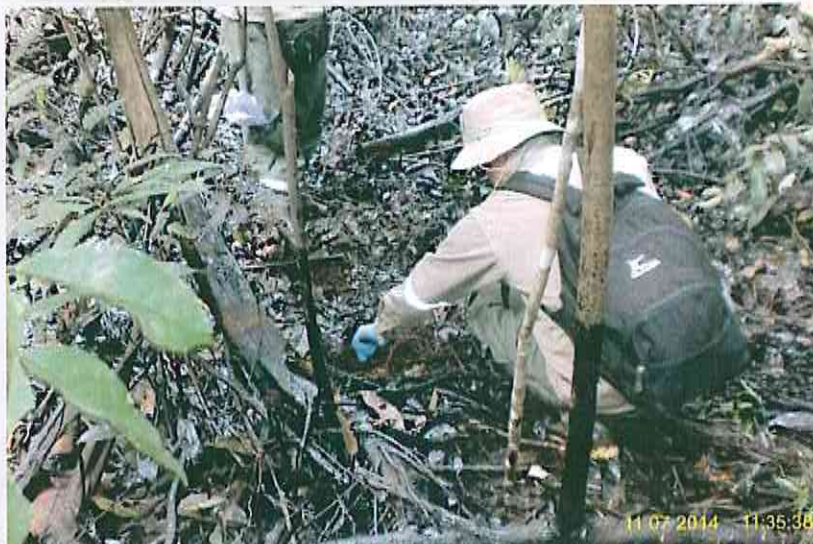
- En el recorrido por el margen derecho del Canal de Flotación, el equipo del OEFA observó lo siguiente:
 - Zona de suelos impregnados con petróleo crudo, ubicado al margen derecho del Canal de Flotación, con un ancho de 40 mts. a partir de las orillas del canal, al lado opuesto del Campamento de Trabajos de Remediación. Se procedió a tomar muestras de suelo. (Coordenadas UTM WGS 84: E 468024/ N 9474492).

FOTO N° 21: N 9474492, E 468024 / Zona de suelos impregnados con petróleo crudo, ubicado al margen derecho del caudal del Canal de Flotación, con un ancho de 40 mts. a partir de las orillas del canal, al lado opuesto del campamento de remediación. Se procedió a tomar muestras de suelo.

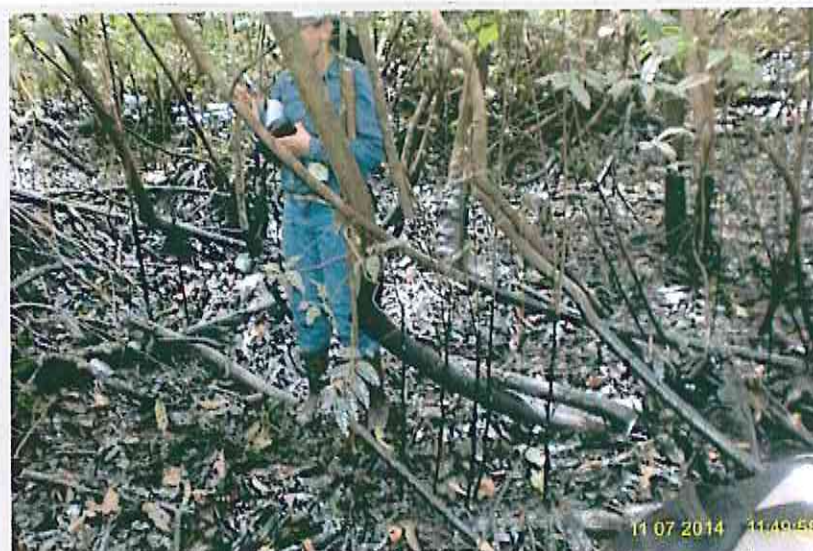
- Zona de suelos impregnados con petróleo crudo, ubicado al margen derecho del Canal de Flotación, con un ancho de 50 mts. a partir de las orillas del canal, al lado opuesto del Campamento de Trabajos de Remediación. Se procedió a tomar muestras de suelo. (Coordenadas UTM WGS 84: E 468107/ N 9474539).

FOTO N° 22: N 9474539, E 468107 / Zona de suelos impregnados con petróleo crudo, ubicado al margen derecho del caudal del Canal de Flotación, con un ancho de 50 mts. a partir de las orillas del canal, al lado opuesto del campamento de remediación. Se procedió a tomar muestras de suelo.

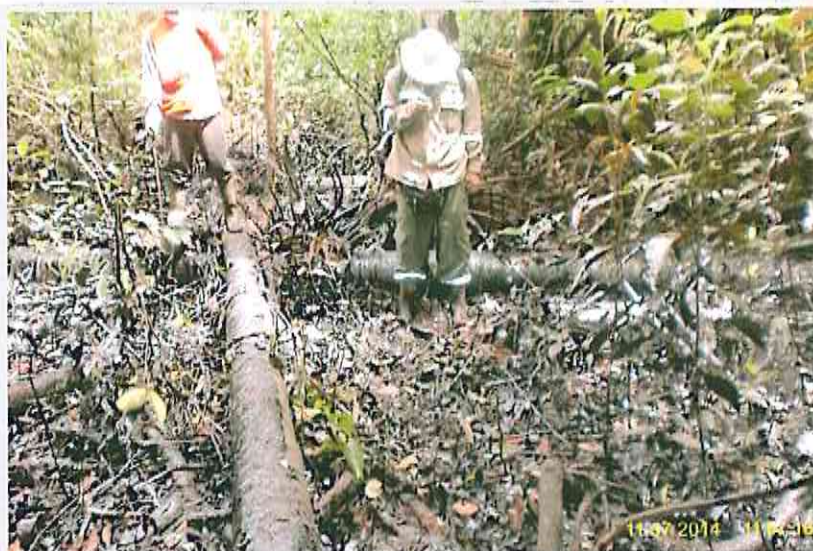
- Inicio de una franja uniforme que presenta presencia de arbustos y plantas impregnadas con petróleo crudo, resultado de la subida de las aguas del canal de Flotación, ubicado al margen derecho del Canal de Flotación, con un ancho de 35 mts. a partir de las orillas del canal, al lado opuesto del Campamento de Trabajos de Remediación. (Coordenadas UTM WGS 84: E 468131/ N 9474565).

FOTO N° 23: N 9474565, E 468131 / Inicio de una franja uniforme que presenta presencia de arbustos y plantas impregnadas con **Petróleo Crudo, resultado de la subida de las aguas del canal de Flotación, ubicado al margen derecho del caudal del Canal de Flotación, con un ancho de 35 mts. a partir de las orillas del canal, al lado opuesto del Campamento de Trabajos de Remediación.**

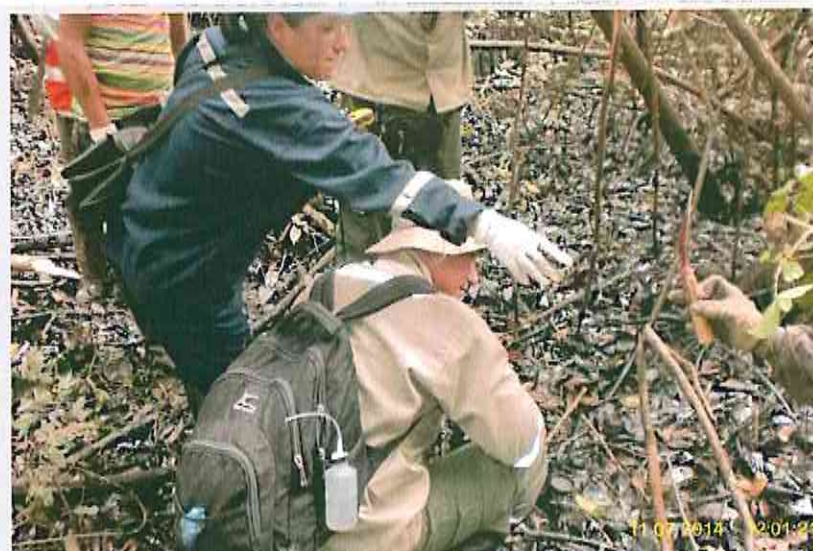
- Término de la franja uniforme que presenta presencia de arbustos y plantas impregnadas con petróleo crudo, resultado de la subida de las aguas del canal de Flotación, ubicado al margen derecho del Canal de Flotación, con un ancho de 35 mts. a partir de las orillas del canal, al lado opuesto del Campamento de Trabajos de Remediación. Se procedió a tomar muestras de suelo. (Coordenadas UTM WGS 84: E 468170/ N 9474581).

FOTO N° 24: N 9474581, E 468170 / Termina de la franja uniforme que tiene presencia de arbustos y plantas impregnadas con **Petróleo Crudo, resultado de la subida de las aguas del canal de Flotación, ubicado al margen derecho del caudal del Canal de Flotación, con un ancho de 35 mts. a partir de las orillas del canal, al lado opuesto del Campamento de Trabajos de Remediación.**

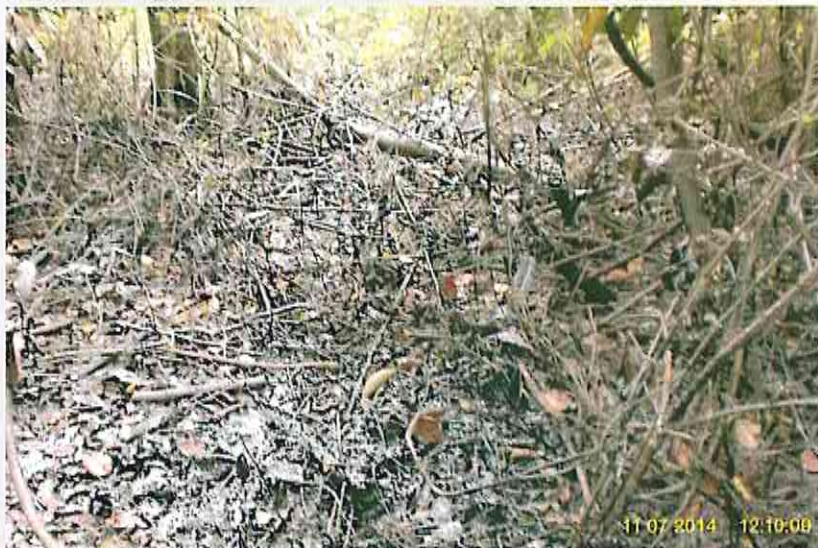
- Inicio de una franja de Suelos impregnados con petróleo crudo, ubicado al margen derecho del Canal de Flotación, con un ancho de 12 mts. a partir de las orillas del

FOTO N° 25: N 9474613, E 468205 / Inicio de una franja de Suelos impregnados con Petróleo Crudo, ubicado al margen derecho del caudal del Canal de Flotación, con un ancho de 12 mts. a partir de las orillas del canal, al lado opuesto del Campamento de Trabajos de Remediación.

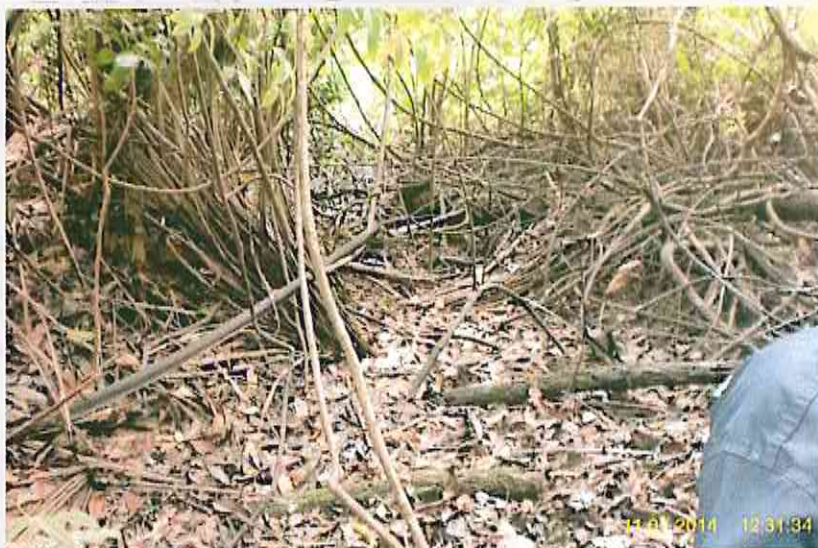
FOTO N° 26: N 9474701, E 468402 / Inicio de Zona Afectada con suelos impregnados con Petróleo Crudo, ubicado al margen derecho del caudal del Canal de Flotación, comprendiendo un área de 20 m2.

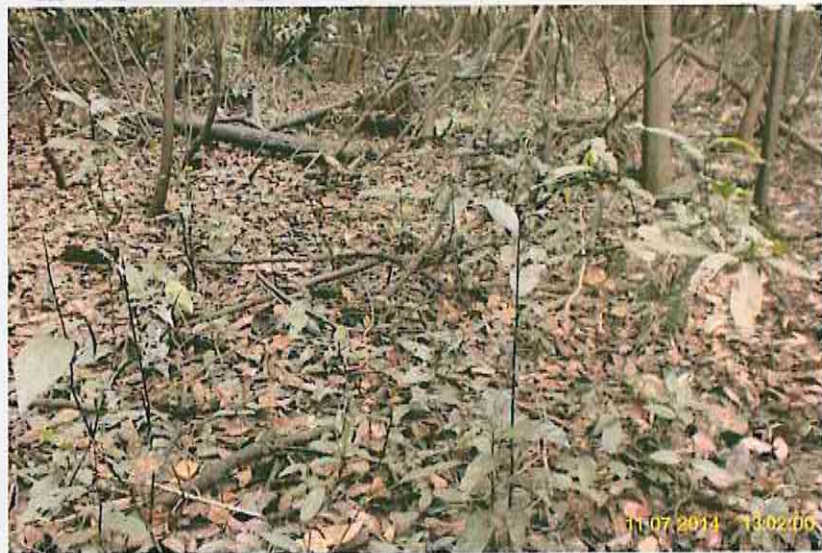
- Zona que tiene presencia de arbustos y plantas impregnadas con petróleo crudo, resultado de la subida de las aguas del canal de Flotación, ubicado al margen derecho del Canal de Flotación, comprendiendo un área de Largo 100 mt. x Ancho 50 mt. Aprox. 5000 m². (Coordenadas UTM WGS 84: E 468603/ N 9474797).

FOTO N° 28: N 9474797, E 468603 / Zona que tiene presencia de arbustos y plantas impregnadas con Petróleo Crudo, resultado de la subida de las aguas del canal de Flotación, ubicado al margen derecho del caudal del Canal de Flotación.

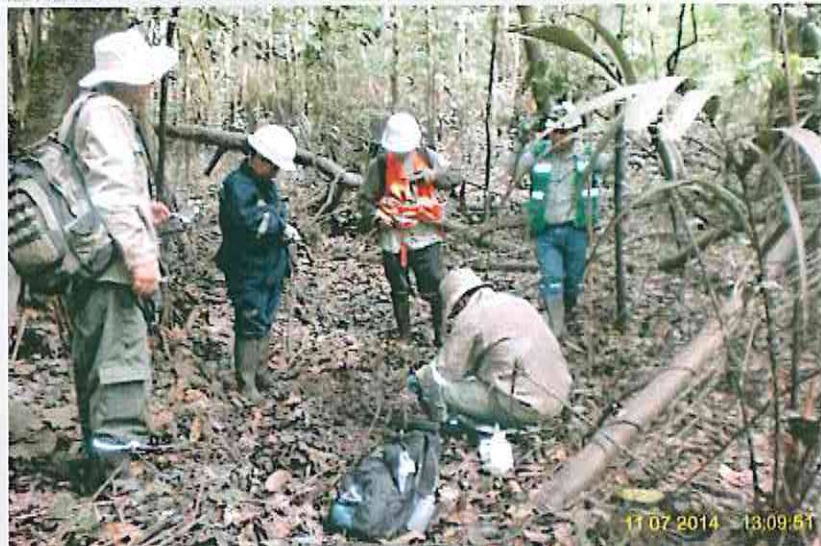
- Zona que tiene presencia de arbustos y plantas impregnadas con petróleo crudo, resultado de la subida de las aguas del canal de Flotación, ubicado al margen derecho del Canal de Flotación, comprendiendo un área de Largo 200 mt. x Ancho 50 mt. Aprox. 10000 m². Se procede a tomar muestras de tierra. (Coordenadas UTM WGS 84: E 468700/ N 9474843).

FOTO N° 29: N 9474843, E 468700 / Zona que tiene presencia de arbustos y plantas impregnadas con Petróleo Crudo, resultado de la subida de las aguas del canal de Flotación, ubicado al margen derecho del caudal del Canal de Flotación, comprendiendo un área de Largo 200 mt. x Ancho 50 mt. Aprox. 1000 m2.

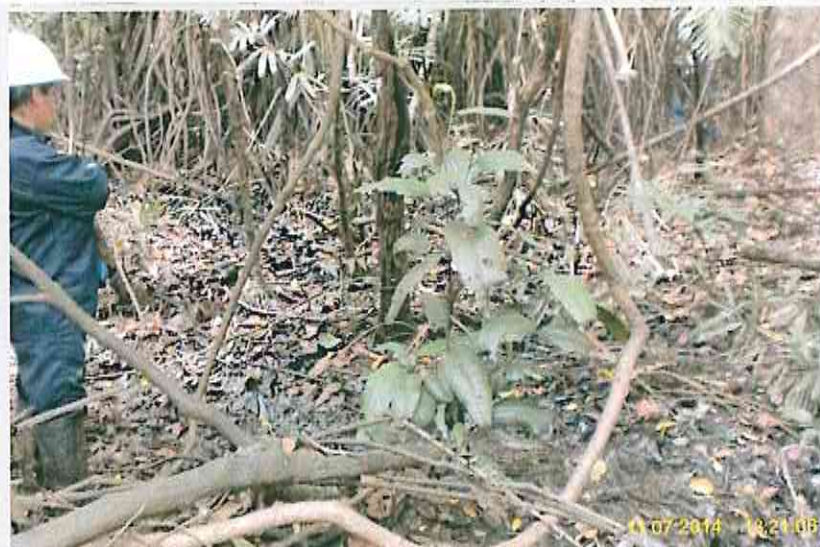
- Zona con Suelos impregnados con petróleo crudo, ubicado al margen derecho del Canal de Flotación, comprendiendo un área de Largo 10 mt. x Ancho 10 mt. Aprox. 100 m². (Coordenadas UTM WGS 84: E 468810/ N 9474916).

FOTO N° 30: 9474916, E 468810 / Zona con Suelos Impregnados con Petróleo Crudo, , ubicado al margen derecho del caudal del Canal de Flotación, comprendiendo un área de Largo 10 mt. x Ancho 10 mt. Aprox. 100 m2.

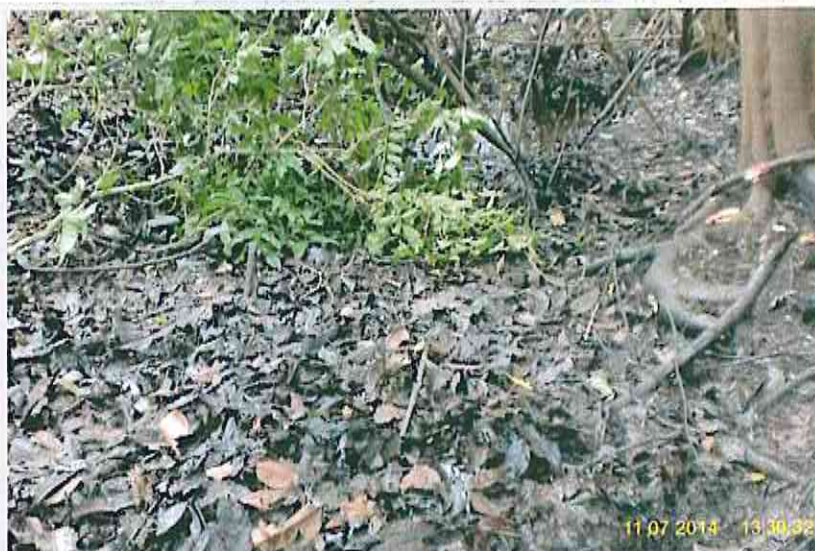
- Zona de canal de ingreso de petróleo (Canal 1), hacia el margen derecho del Canal de Flotación, comprendiendo un área de Largo 70 mt. x Ancho 10 mt. Aprox. 700 m². (Coordenadas UTM WGS 84: E 468813/ N 9474921).

FOTO N° 31: N 9474921, E 468813 / Zona de ingreso de petróleo hacia el margen derecho del caudal del Canal de Flotación.

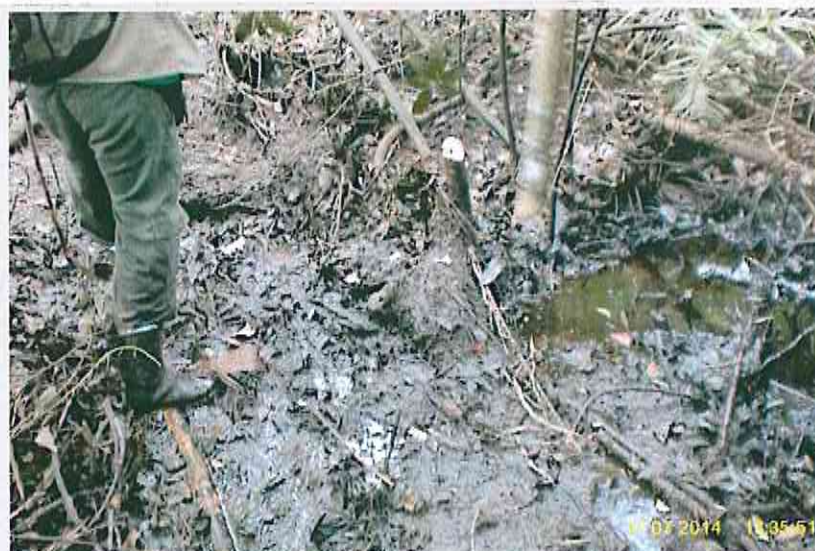
- Zona de canal de ingreso de petróleo (Canal 2), hacia el margen derecho del Canal de Flotación, comprendiendo un área de Largo 20 mt. x Ancho 40 mt. Aprox. 800 m². (Coordenadas UTM WGS 84: E 468880/ N 9474956).

FOTO N° 32: N 9474956, E 468880 / Zona de canal de ingreso de petróleo (Canal 2), hacia el margen derecho del caudal del Canal de Flotación

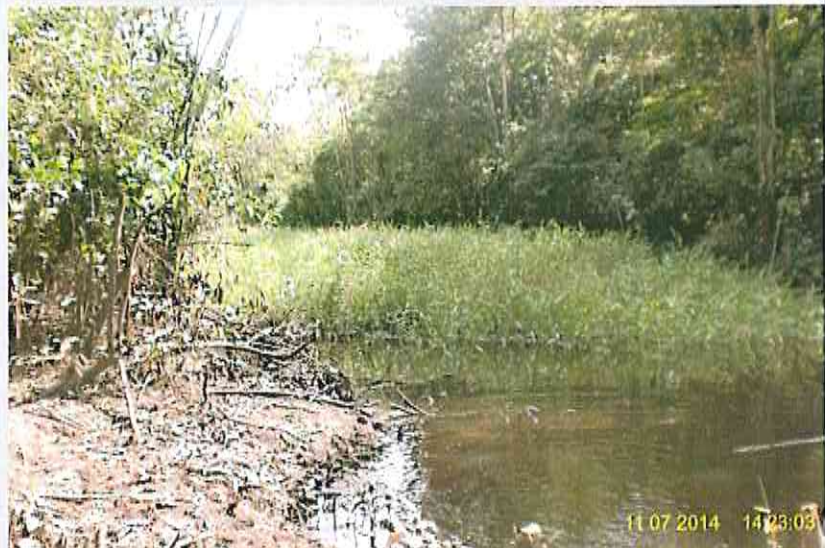
- Zona del canal de Flotación en que se tiene aguas limpias. El Gramalote sirvió como contención natural. (Coordenadas UTM WGS 84: E 469044/ N 9475094).

FOTO N° 33: N 9475094, E 469044 / Zona del canal de Flotación en que se tiene aguas limpias. El Gramalote sirvió como contención natural.

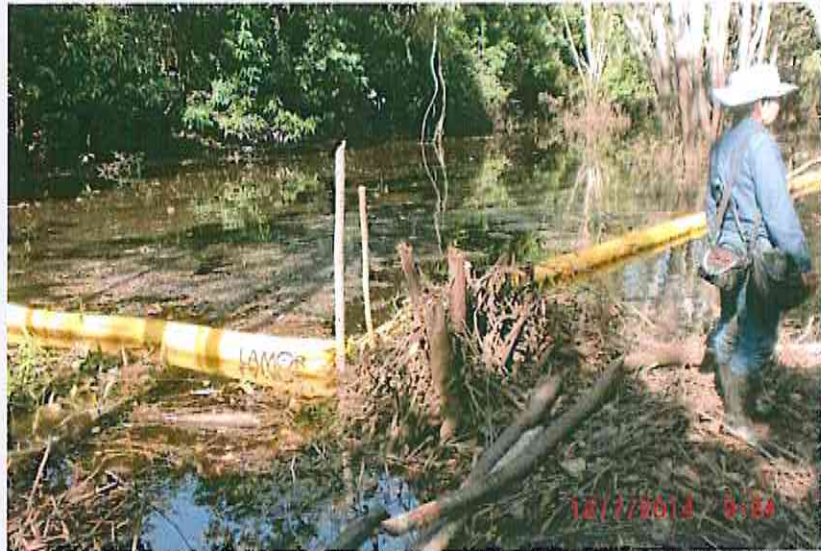
FOTO N° 57: N 9475464, E 469729 / zona del tapón o salida de las aguas del Canal de Flotación hacia el Rio Cuninico, ubicado en el margen izquierdo del Canal, y en la que se tiene colocado una barrera o manga de contención.

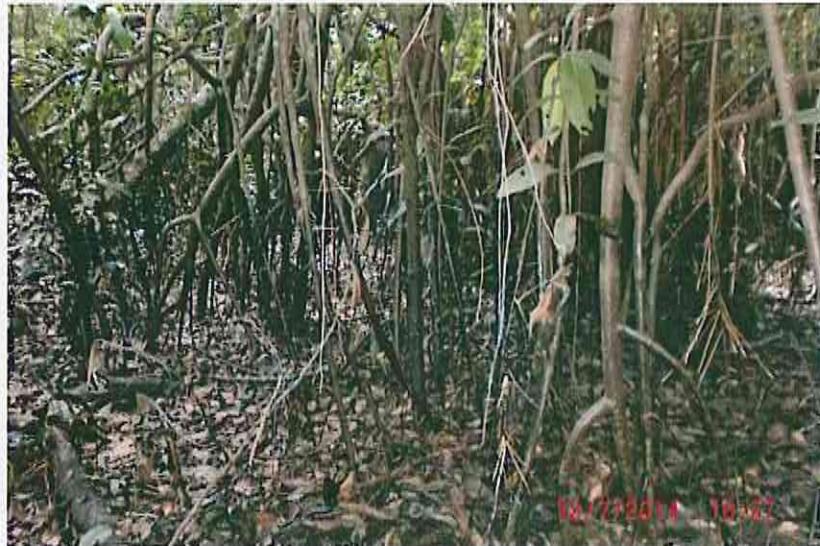
FOTO N°39: N 9474887, E 468590 / Franja uniforme que presenta presencia de arbustos y plantas impregnadas con Petróleo Crudo, resultado de la subida de las aguas del canal de Flotación, ubicado al margen izquierdo del caudal del Canal de Flotación, con un ancho de 70 mts. a partir de las orillas del canal.

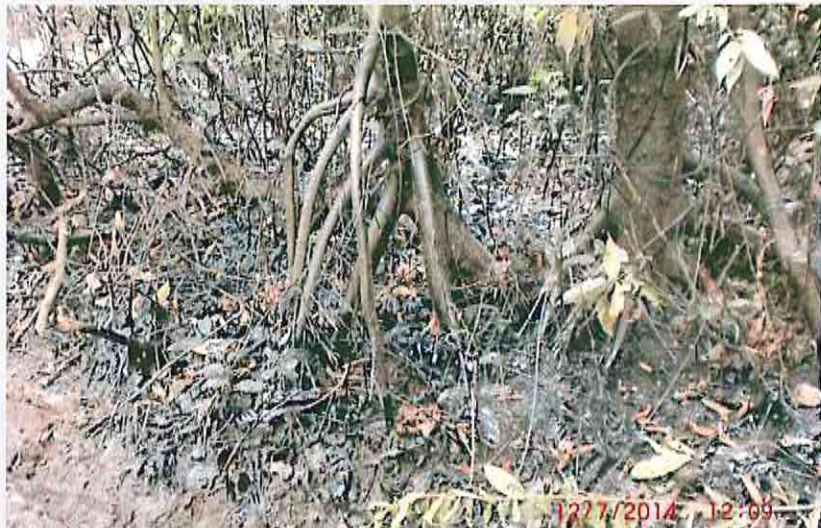
FOTO N° 41: N 9474761, E 468403 / Franja uniforme que tiene presencia de arbustos y plantas impregnadas con Petróleo Crudo, resultado de la subida de las aguas del canal de Flotación, ubicado al margen izquierdo del caudal del Canal de Flotación, comprendiendo un área de Largo 100 mt. x Ancho 10 mt. Aprox. 1000 m2.

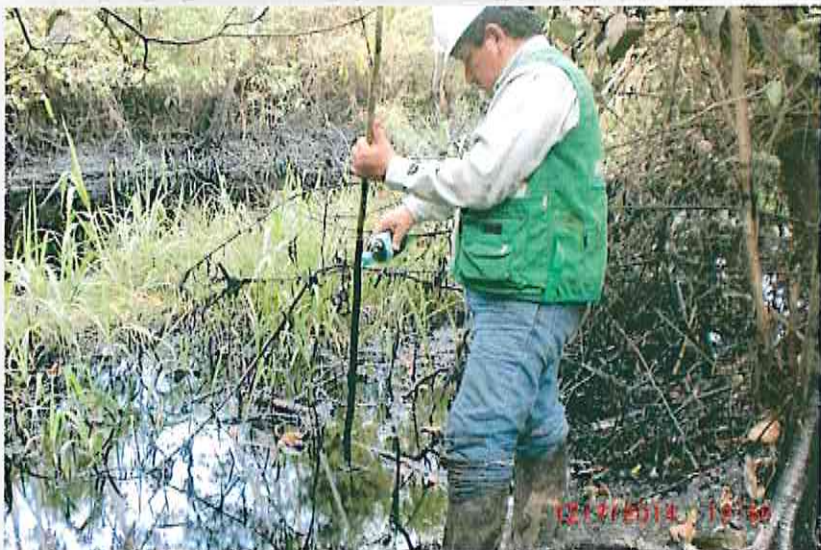
FOTO N° 42: N 9474632, E 468170 / zona del canal de Flotación con presencia de petróleo Crudo, ubicado a una distancia de 250 mt. del Campamento de Trabajos de Remediación. De acuerdo al resultado de la medición de nivel del Agua del Canal se tiene determinado un espesor de Petróleo de 55 cm.

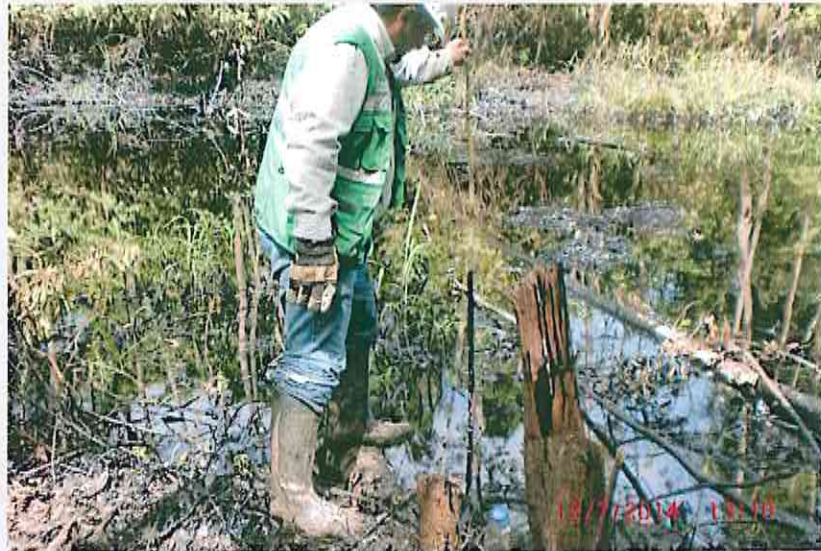
FOTO N° 43: N 9474623, E 468155 / zona del canal de Flotación con presencia de petróleo Crudo, ubicado a una distancia de 200 mt. del Campamento de Trabajos de Remediación. De acuerdo al resultado de la medición de nivel del Agua del Canal se tiene determinado un espesor de Petróleo de 44 cm.

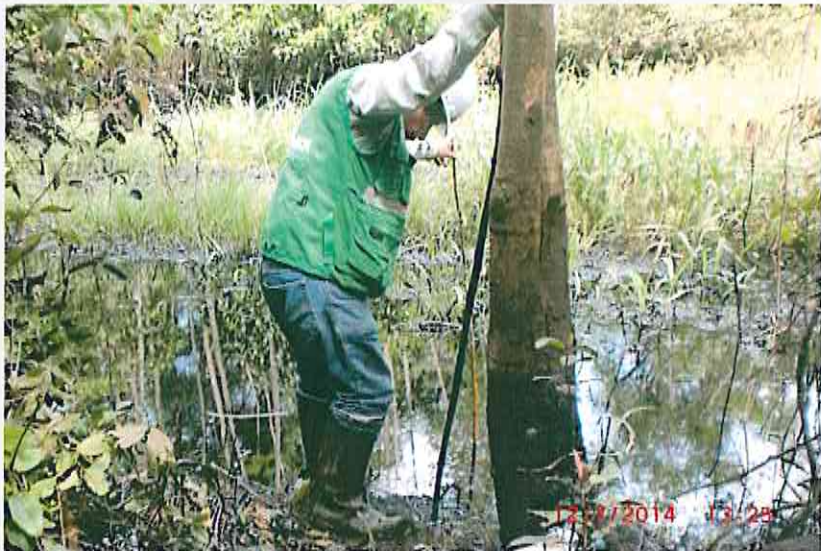
FOTO N°44: N 9474608, E 468125 / Zona del canal de Flotación con presencia de petróleo Crudo, ubicado a una distancia de 180 mt. del Campamento de Trabajos de Remediación. De acuerdo al resultado de la medición de nivel del Agua del Canal se tiene determinado un espesor de Petróleo de 40 cm.

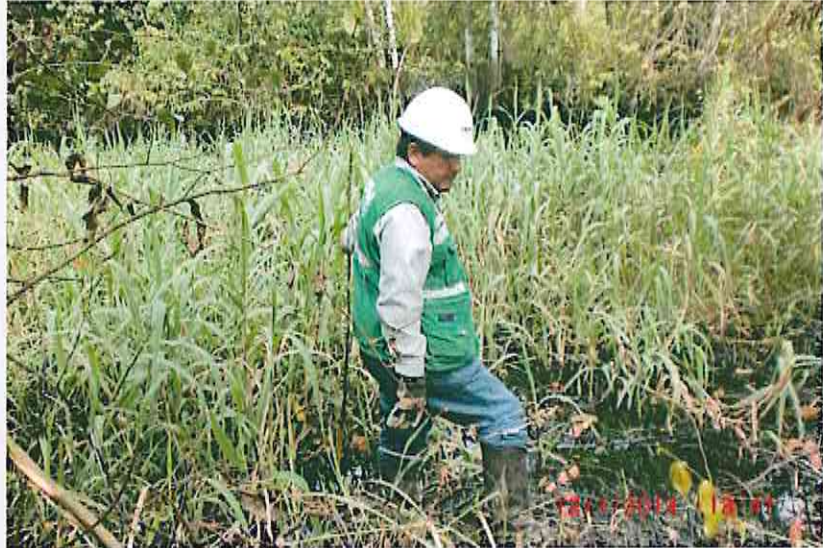
FOTO N° 45: N 9474558, E 468020 / Zona del canal de Flotación con presencia de petróleo Crudo, ubicado a una distancia de 50 mt. del Campamento de Trabajos de Remediación. De acuerdo al resultado de la medición de nivel del Agua del Canal se tiene determinado un espesor de Petróleo de 30 cm.

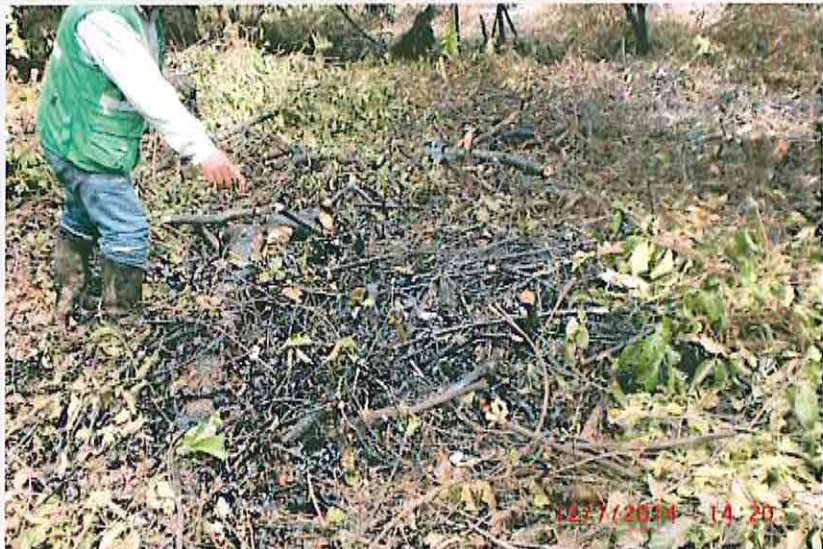
- Zona de Alto Impacto de suelo, ubicado al costado de la falla de la tubería del oleoducto, en la que ya se iniciaron trabajos de Remediación y Limpieza, en la margen izquierda del Canal (Coordenadas UTM WGS 84: E 468026/ N 9474599).

En la fotografía se observa, la zona de Alto Impacto de suelo, ubicado al costado de la rotura de la tubería del oleoducto, en la que ya se iniciaron trabajos de Remediación y Limpieza, en la margen izquierda del Canal. Coordenadas UTM WGS 84 (N 9474599, E 468026)

FOTO N° 46: N 9474599, E 468026 / Zona de Alto Impacto de suelo, ubicado al costado de la rotura de la tubería del oleoducto, en la que ya se iniciaron trabajos de Remediación y Limpieza, en la margen izquierda del Canal.
