Lima, 5 de setiembre de 2014

1. La Unidad Minera "Arasi", actualmente operada por la empresa Arasi S.A.C. (en adelante, **Arasi**) se encuentra ubicada en el distrito de Ocuvi, provincia de Lampa, departamento de Puno.

4. El 5 de abril de 2013, la Dirección de Supervisión del OEFA realizó una visita de supervisión especial a la Unidad Minera "Arasi", en atención a la emergencia de deslizamiento del cerro "Joillone".

5. Los resultados de la referida visita fueron recogidos<sup>1</sup> en el Informe N° 133-2013-OEFA/DS-MIN del 5 de julio de 2013 (en adelante, **el Informe de Supervisión**), así como en el Informe Técnico Acusatorio N° 281-2013-OEFA/DS del 9 de setiembre de 2013 (en adelante, **el Informe Técnico Acusatorio**).

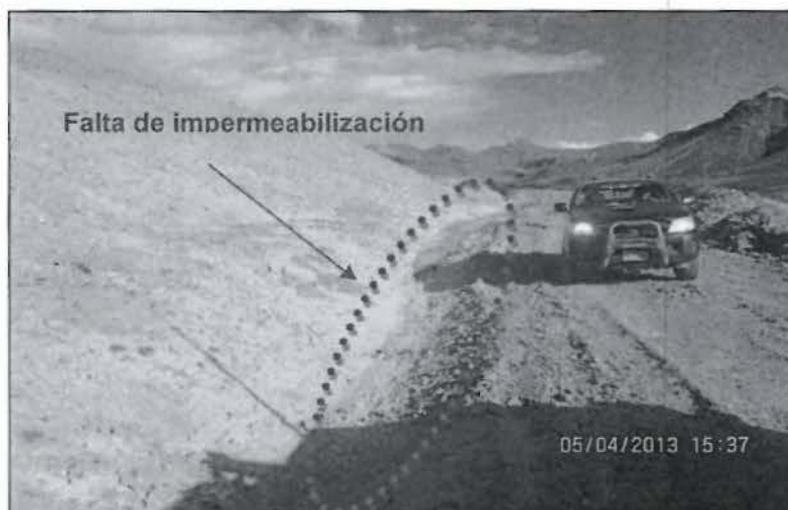
*La falta de impermeabilización del canal de colección del drenaje superficial del botadero de desmonte (Botadero 1), puede producir la infiltración del agua colectada al subsuelo e impactar el agua del Río Chacapalca y agua subterránea de la cuenca. Adicionalmente puede desestabilizar el área del botadero de desmonte."*

FOTOGRAFIA N° 06.- Vista fotográfica del canal de colección de drenaje del Botadero 1, no tiene impermeabilización.

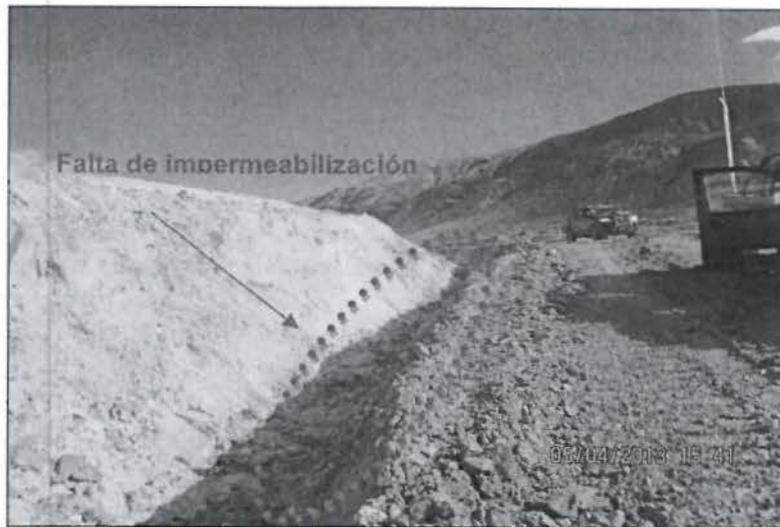
FOTOGRAFÍA N° 7.- El canal de colección de drenaje del Botadero 1, no tiene impermeabilización.

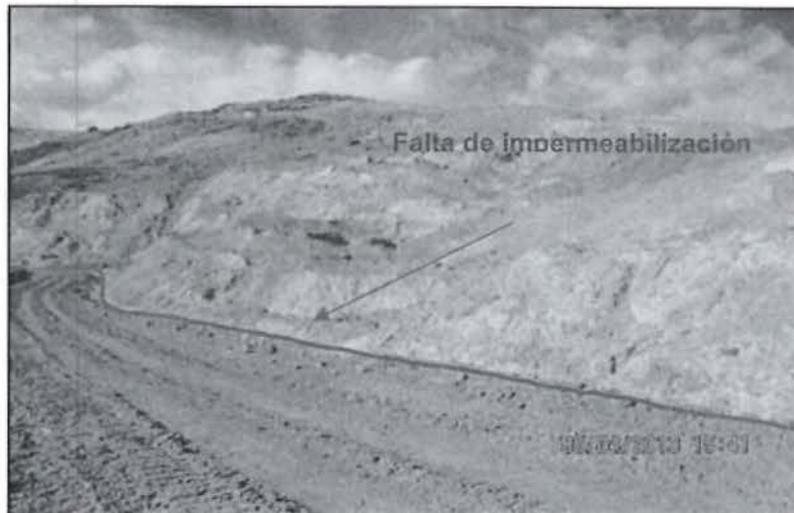
FOTOGRAFÍA N° 08.- El canal de colección del drenaje del Botadero 1, no tiene impermeabilización.

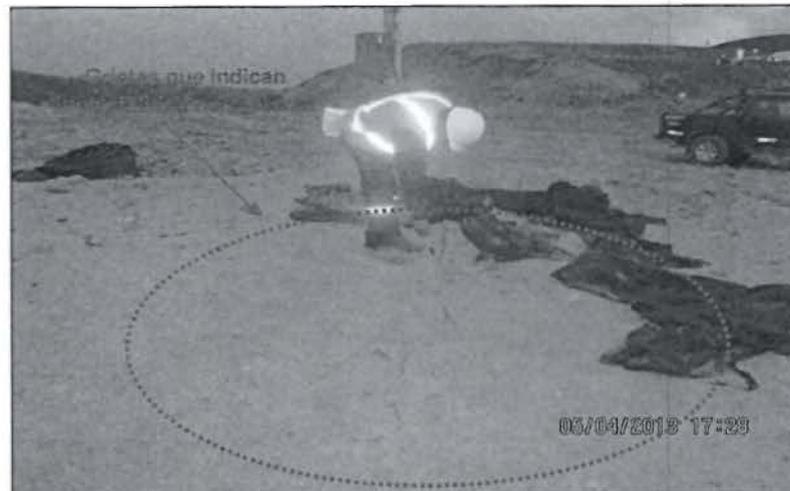
52. De acuerdo con el informe de supervisión, la situación descrita en el párrafo anterior propició el deslizamiento de la ladera derecha del Cerro Joillone –parte inferior de la plataforma colindante al depósito de transferencia de residuos no peligrosos y, en las proximidades de la Planta de Procesos Merrill Crowe y el Pad de Lixiviación del Tajo Valle–. La formación de cárcavas y grietas en la zona colindante al deslizamiento se puede ver a continuación<sup>30</sup>.

FOTOGRAFÍA N° 32.- En la plataforma, aproximadamente a unos 20 m del borde, se constató grietas que indican la inestabilidad del material acumulado. Existe el riesgo de un nuevo deslizamiento en época de invierno, cuando el agua de lluvia se infiltre y sature de humedad al material acumulado.

95. En efecto, manejar adecuadamente la escorrentía superficial, permitirá un mejor control de la erosión hídrica<sup>47</sup> y con ello se vitará la formación de cárcavas e infiltraciones.
