EXPEDIENTE N° : 516-2013-OEFA-DFSAI/PAS
ADMINISTRADO : COMPAÑÍA MINERA ARES S.A.C.
UNIDAD MINERA : SELENE
UBICACIÓN : DISTRITO DE COTARUSE, PROVINCIA DE
AYMARES Y DEPARTAMENTO DE APURIMAC
SECTOR : MINERÍA
MATERIA : RECOMENDACIONES

SUMILLA: Se declara la responsabilidad administrativa de Compañía Minera Ares S.A.C. al haberse acreditado las siguientes infracciones:

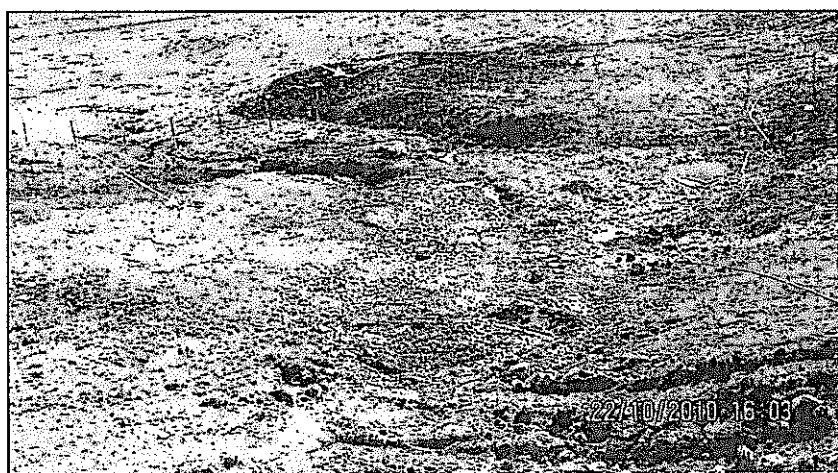
N°	RECOMENDACION	PLAZO VENCIDO	DETALLE	GRADO DE CUMPLIMIENTO %
1	(...)Debe implementar medidas correctivas en el bofedal disturbado que se ubica aguas debajo del depósito de relaves N°2, que incluya las siguientes actividades: 1) Caracterización geoquímica del material depositado en el bofedal; 2) Evaluación edafológica y agróstologica de área disturbada; 3) Evaluación hidrodinámica del comportamiento de aguas subterráneas en el bofedal; 4) Diseño e Implementación de Plan de Remediación del área disturbada en el bofedal. (...).	Si	El proyecto de recrecimiento del depósito de relaves N°2, llegó a concluirse, sin embargo no se han presentado los estudios de caracterización geoquímica ni los estudios de evaluación hidrodinámica del comportamiento de las aguas subterráneas del bofedal, así mismo las áreas disturbadas no han sido remediadas. Fotografía: N°40	0%

34. Adicionalmente, el referido incumplimiento se sustenta con la fotografía N°40 del Informe de Supervisión¹⁶, que muestra la alteración del terreno ubicado aguas abajo del depósito de relaves N° 2, de acuerdo al siguiente detalle:

Fotografía N°40: Área de pastos disturbados al pie del depósito de relaves

- (i) **Realizar la caracterización geoquímica del material depositado en el bofedal y diseñar e Implementar un Plan de Remediación del área disturbada en el bofedal considerando sus características edáficas y agrostológicas así como la hidrodinámica de las aguas subterráneas**

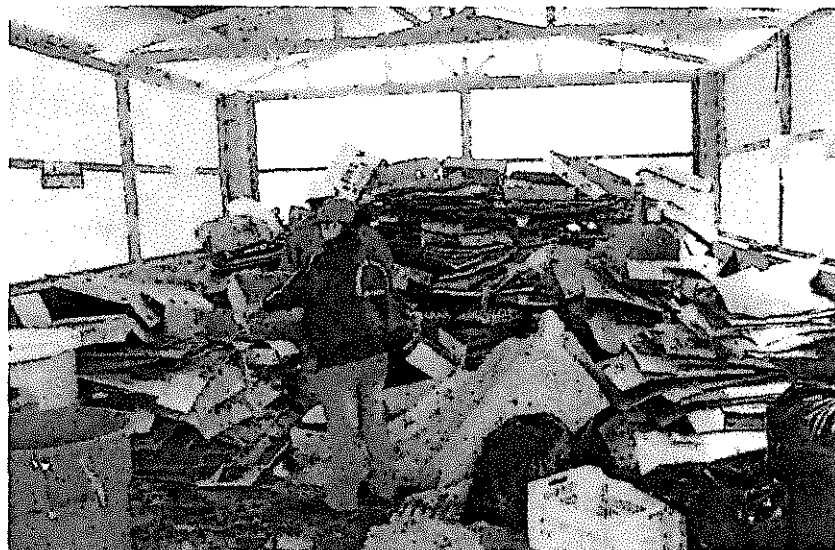
Fotografía N° 15: Malas prácticas de almacenamiento temporal de residuos domésticos en el área de residuos del campamento.

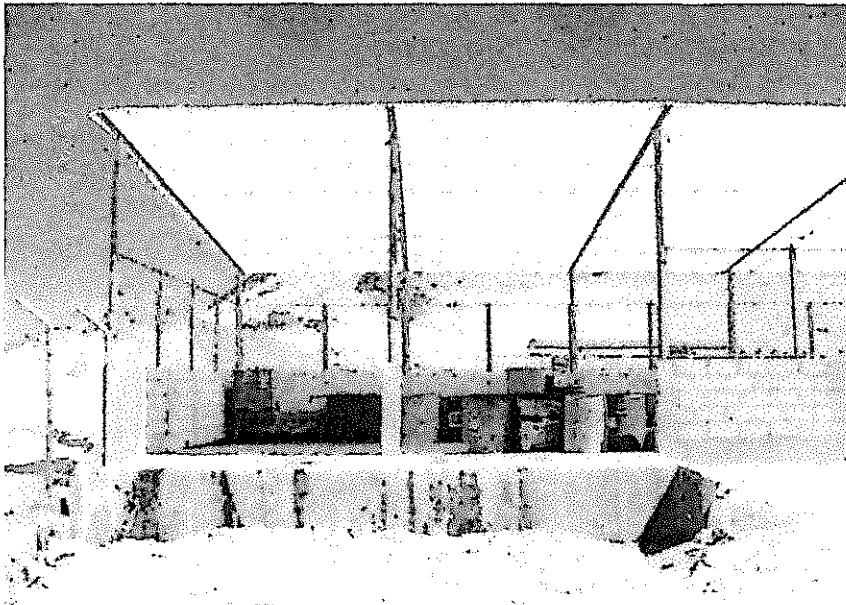
Fotografía N° 17: Derrames en la plataforma de carga de aceites residuales del depósito de residuos peligrosos.

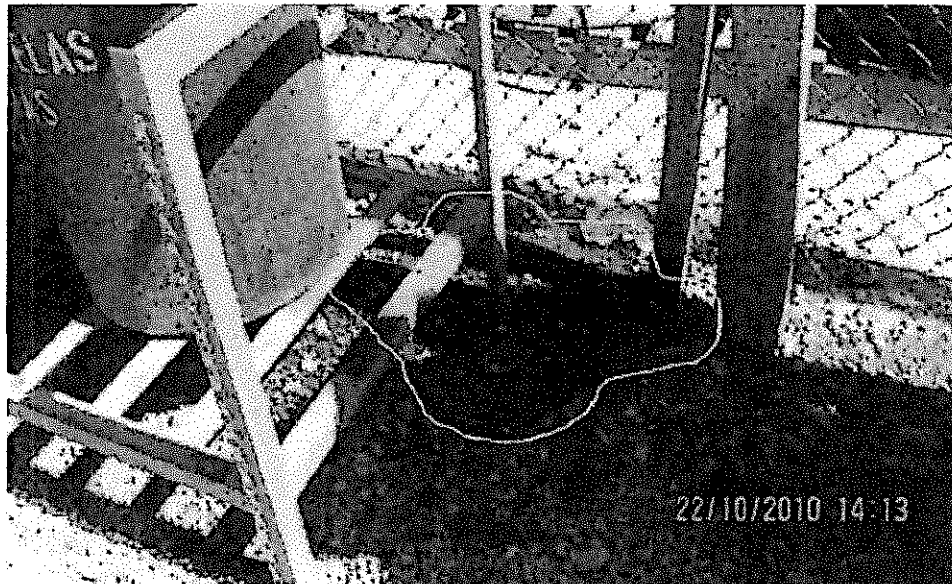
- 63. El incumplimiento de la Recomendación N° 8 se sustenta en la revisión de la Fotografía N° 31, 32 y 33 del Informe de Supervisión¹⁷, las cuales se aprecia el almacenamiento inapropiado de los residuos impregnados con hidrocarburos, así como la falta de acondicionamiento de la plataforma de carga de aceites residuales:

Fotografía N° 31: Suelo contaminado con hidrocarburo en el área de mantenimiento de Planta Concentradora.

- (iv) **Implementar medidas correctivas en las actividades de almacenamiento, clasificando los residuos impregnados con hidrocarburos.**

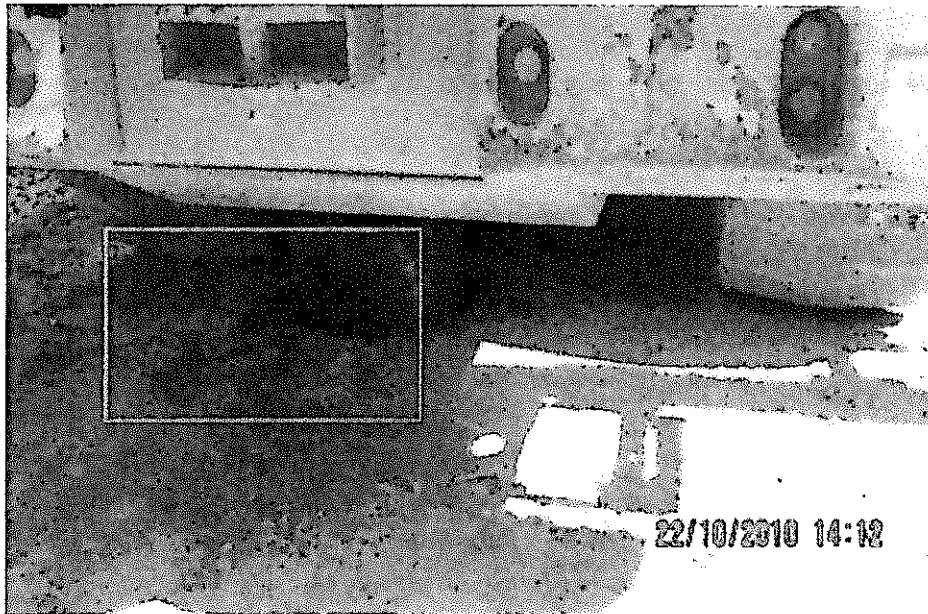
Fotografía N° 32: Derrame de hidrocarburos en el área de almacén de hidrocarburos.

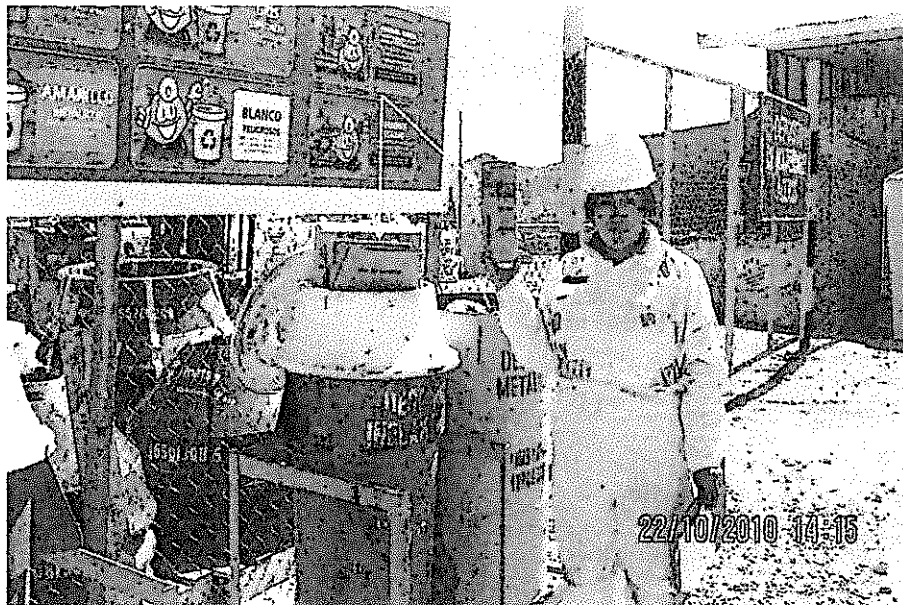
Fotografía N° 33: Filtros de aceite dispuestos inadecuadamente en los envases de recolección de residuos sólidos

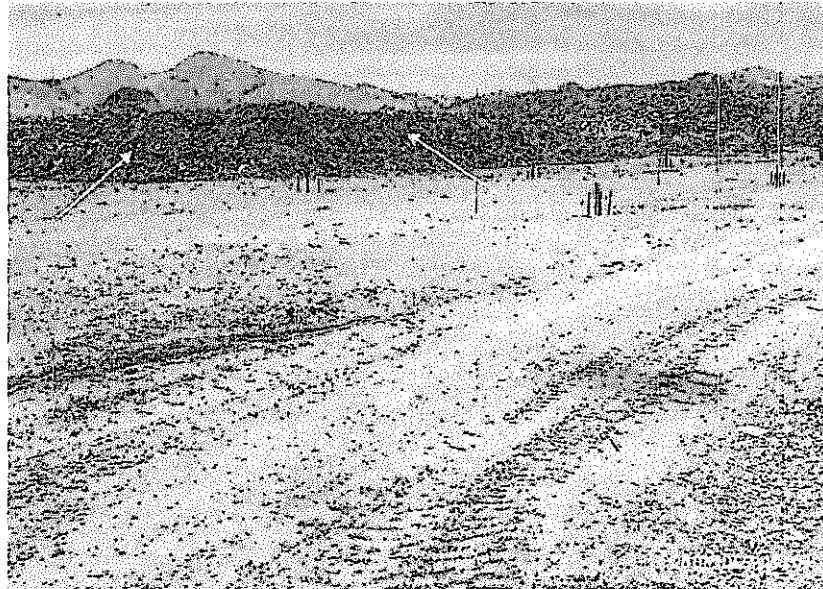
sanitario de la unidad. (...).	se ha estado utilizando como un depósito temporal de material de desmonte producto de la construcción del nuevo depósito de desmonte Media Luna.	
-----------------------------------	--	--

83. El incumplimiento de la Recomendación N° 10 se sustenta en la revisión de la Fotografía N° 48 del Informe de Supervisión¹⁹, de acuerdo al siguiente detalle:

Fotografía N° 48: Desmonte de la construcción del depósito de desmontes Media Luna sobre el relleno sanitario antiguo.

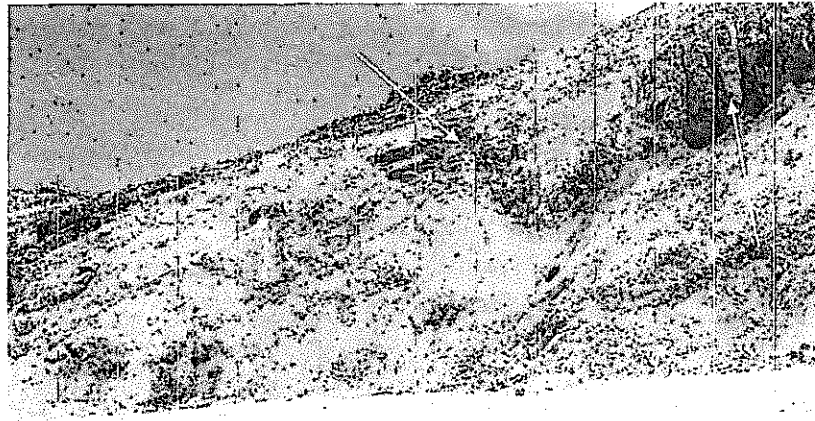
Fotografía N°49: El entorno del cerro Tumiri con evidente riesgo de erosión hídrica.

- (v) **Presentar un informe que contenga todas las acciones adoptadas por la empresa respecto al material extraído en el entorno del cerro Tumiri.**

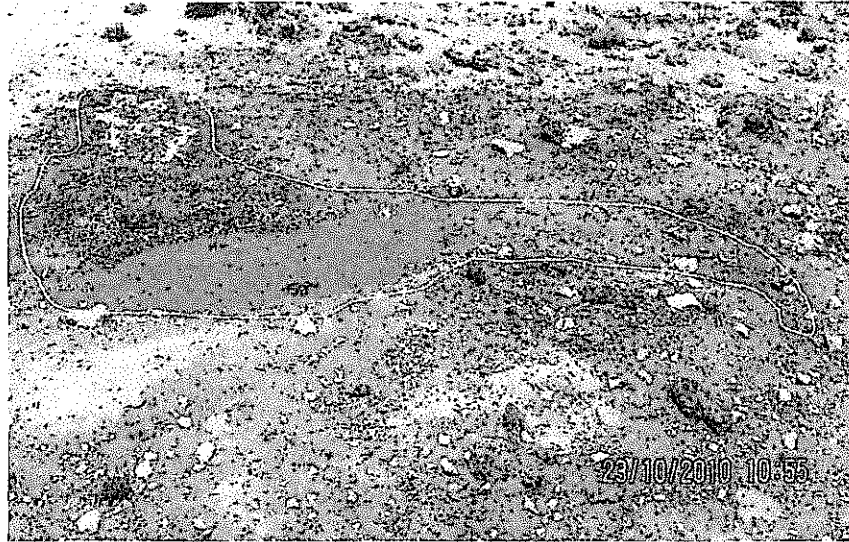
El relleno sanitario de la unidad presenta deficiencias de operación, se evidencia presencia de aves de carroña y sistema precario de conducción y tratamiento de lixiviados.

101. El incumplimiento de los ítem 4 y 6) de la Recomendación N° 12 se sustenta en la revisión de la Fotografía N° 18, 50 y 63 del Informe de Supervisión²², de acuerdo al siguiente detalle:

Fotografía N°18: Drenaje de lixiviados impactando los suelos.

- (vi) **Presentar un procedimiento de operación actualizado de relleno sanitario incluyendo al sistema de drenaje que asegure un flujo adecuado de éste hacia la poza de lixiviados.**

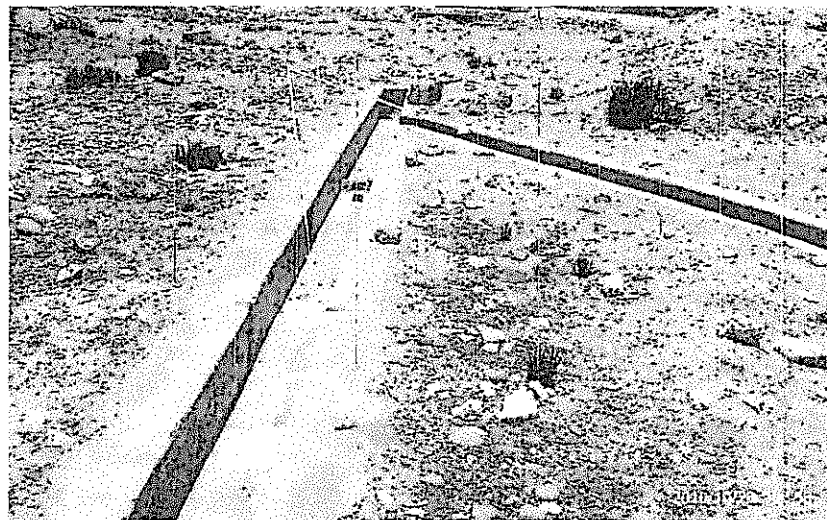
Fotografía N°50: Sistema hidráulico de colección de lixiviados del relleno sanitario.

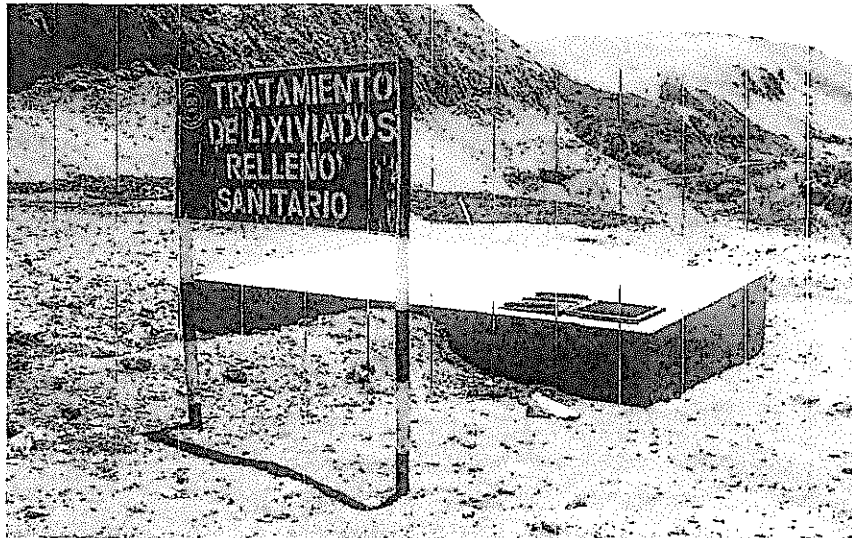
Fotografía N° 63: Sistema de tratamiento de lixiviados del relleno sanitario.

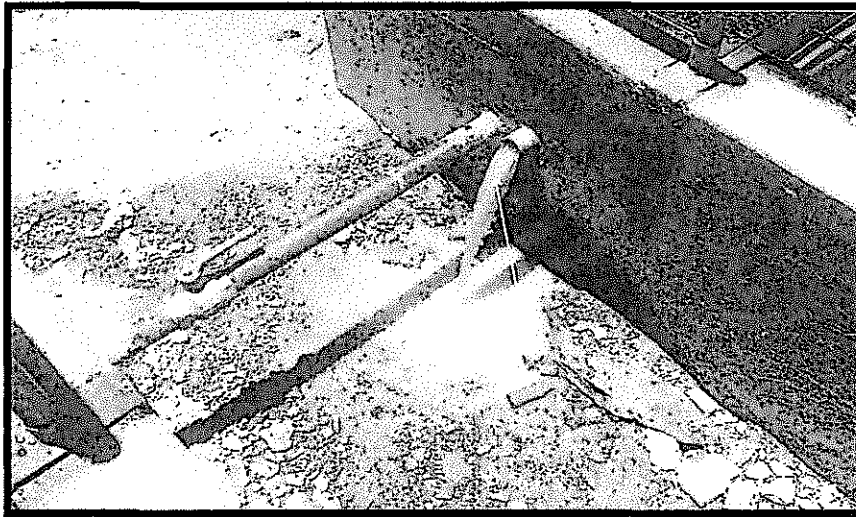
127. El incumplimiento del ítem 3) de la Recomendación N° 15 se sustenta en la revisión de la fotografía N° 26 del Informe de Supervisión, de acuerdo al siguiente detalle:

Fotografía N° 26: Descarga de la poza de sedimentación del agua de lavado de carros hacia la cancha de minerales.

- (ix) **Caracterizar el efluente generado en el proceso de lavado de vehículos y elaborar un procedimiento de disposición de lodos del sistema de lavado de vehículos.**

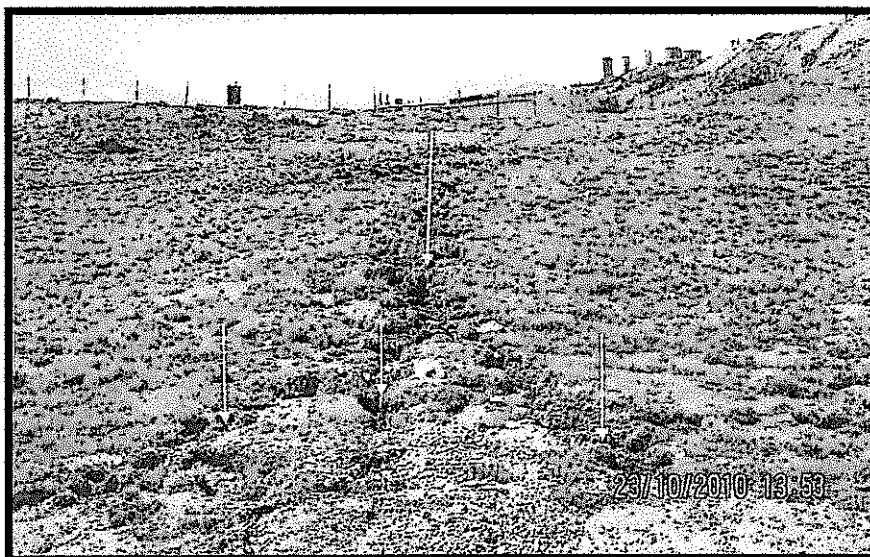
169. Cabe mencionar que este hallazgo se evidencia en la fotografía N° 36 y N° 37 que se presenta a continuación:

Fotografía N° 36: Erosión hídrica a la parte baja de la poza de sedimentación impactando pastos naturales.

El titular debe implementar las medidas correctivas que eviten la descarga de aguas servidas al medio ambiente. Asimismo presentar la autorización de vertimiento respectivo.

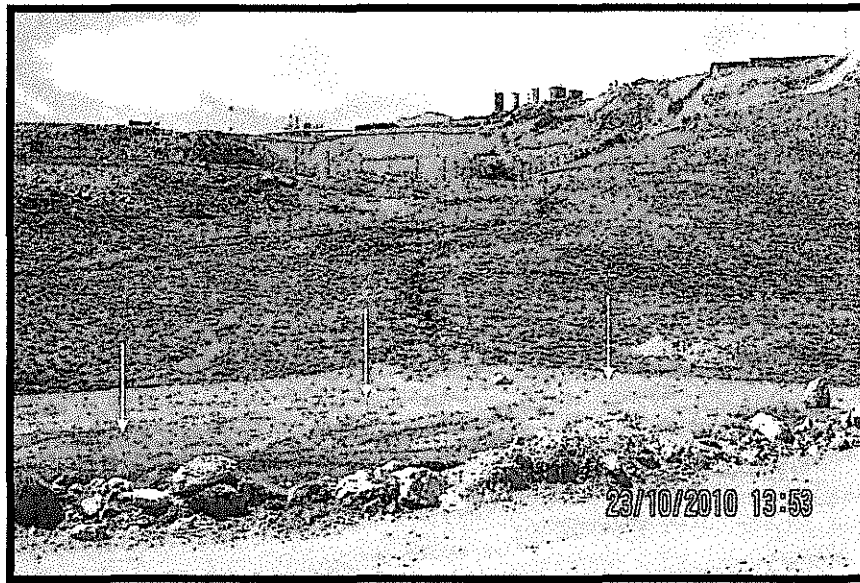
Fotografía N° 37: Sedimentos acumulación por erosión hídrica.
