Resolución Directoral N° 625-2014-OEFA/DFSAI

Expediente N° 089-2012-DFSAI/PAS/MI

EXPEDIENTE N° : 089-2012-DFSAI/PAS/MI
ADMINISTRADO : COMPAÑÍA MINERA ARES S.A.C.
UNIDAD MINERA : ARCATA
UBICACIÓN : DISTRITO DE CAYARANI, PROVINCIA DE
CONDESUYOS, DEPARTAMENTO DE AREQUIPA
SECTOR : MINERÍA
MATERIAS : INCUMPLIMIENTO DE RECOMENDACIÓN
LÍMITES MÁXIMOS PERMISIBLES

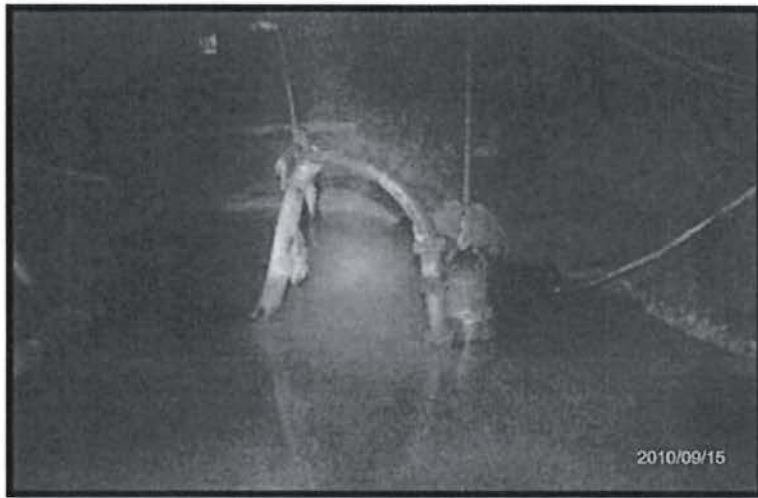
Fotografía N° 5: Mina – Vista de futura Sala de Bombas
 Recomendación N° 2 de la Supervisión Ambiental 2009, levantada en 60%. Se recomienda entubar y bombear independientemente las aguas limpias a la superficie.

32. En ese sentido, de lo constatado por la Supervisora durante la Supervisión Regular 2010 aún faltaba entubar y bombear las aguas limpias a la superficie, así como las de otros manantiales de agua limpia que pudieran existir en interior mina, con la finalidad de reducir la cantidad de efluente minero.

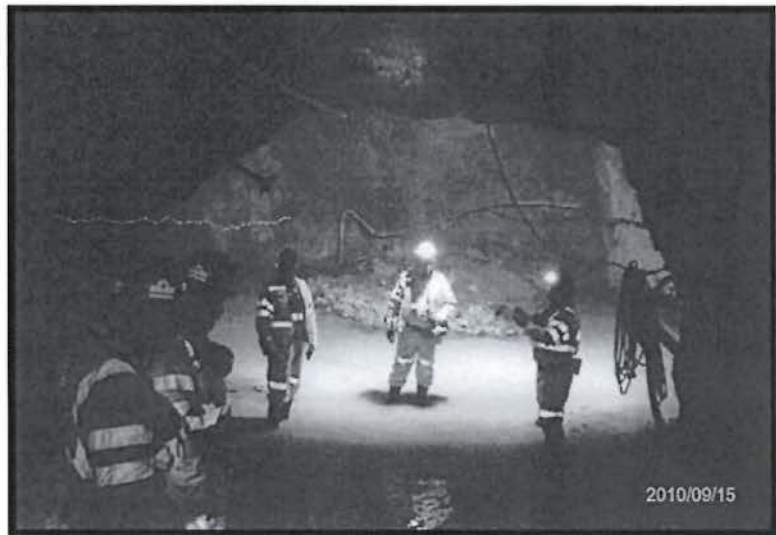
Fotografía N° 6: Mina – Manejo de aguas.
 Recomendación N° 2 de la Supervisión Ambiental 2009, levantada en 60%. Vista de futura Sala de Bombas.

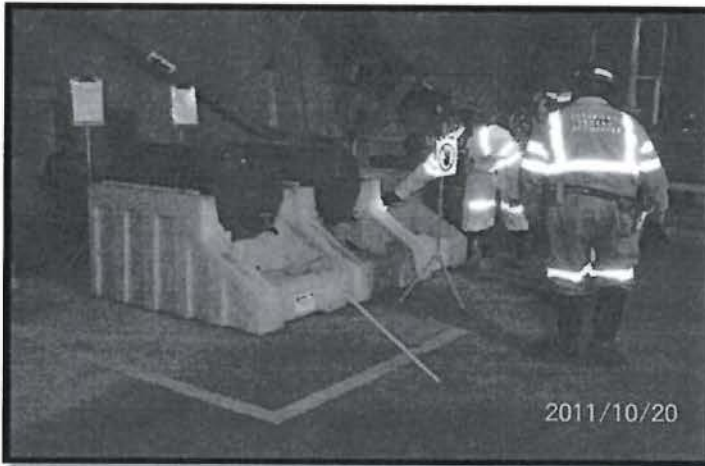
Foto N° 3: Vista de contenedores de aceite adecuados para los cilindros que utilizan en la sala de bombas del Nv. 4400 de la Mina Marión (...).

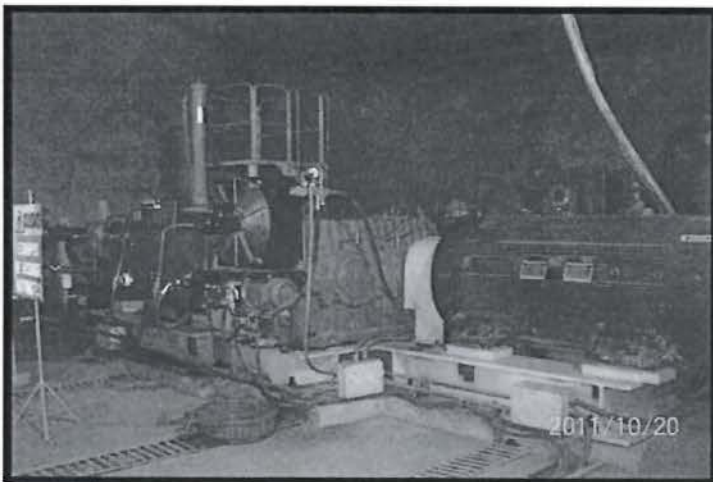
Foto N° 33: Vista de las bombas recíprocas que utilizan en la sala de bombas del Nv. 4400 para enviar el agua de mina pretratada hacia las pozas que están en superficie para seguir con su tratamiento.

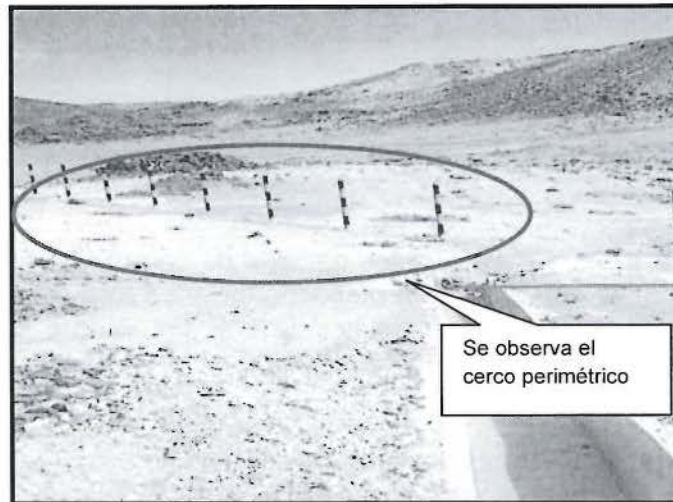
47. En el Informe N° 939-2012-OEFA/DS, correspondiente a la supervisión regular de la Unidad Minera "Arcata" realizada del 19 al 21 de octubre del 2011, el supervisor verificó que Ares realizó, posteriormente la instalación del cerco perimétrico – enmallado del contorno mediante el uso de parantes señalizados de color amarillo y negro - de la relavera N° 6, tal como se muestra en la fotografía N° 44²⁵.

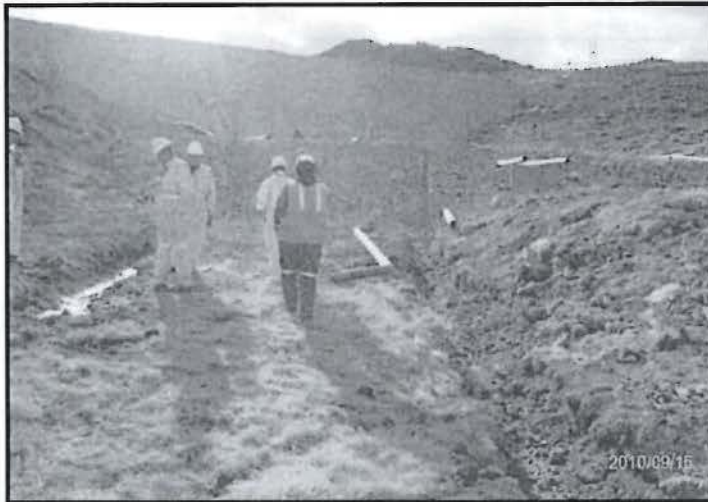
Fotografía N° 70: Proyecto Recrecimiento Relavera N° 6. Recomendaciones 3 y 4 de la Supervisión ambiental 2009.

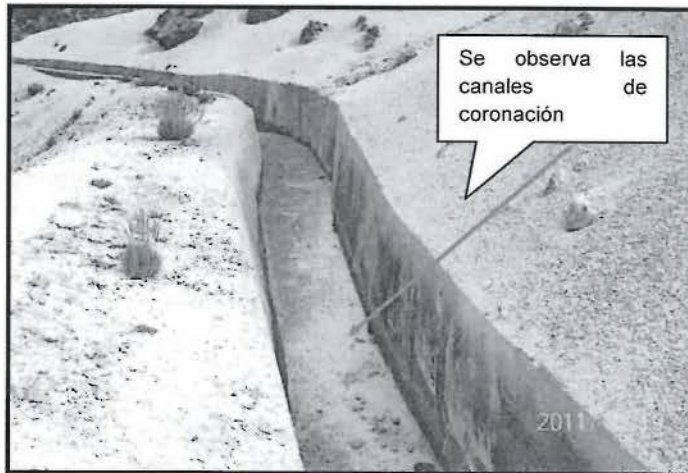
Foto N° 42: Canal de coronación de concreto armado de 0,80 m de ancho x 1, 20m de altura aproximadamente del depósito de relaves, donde se observó que está operativo y con buen mantenimiento.

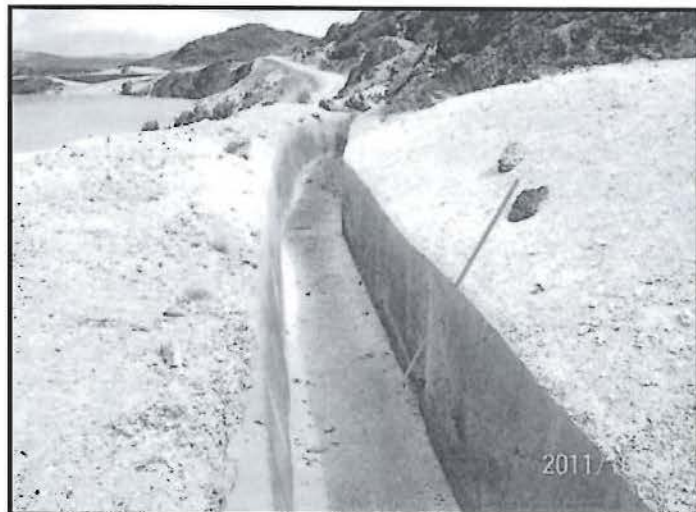
Foto N° 43: Otra vista del canal de coronación del depósito de relaves, donde se observó que está operativo y con buen mantenimiento.

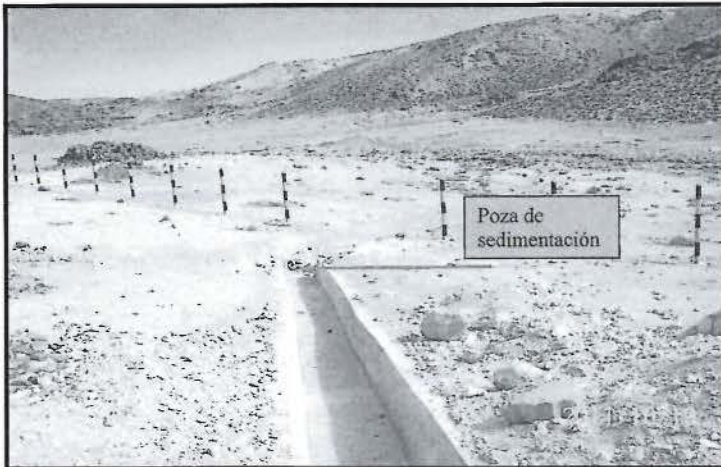
Foto N° 44: Canal de concreto donde descarga las aguas de lluvia a una poza de sedimentación por gravedad y el rebose va a la quebrada Tacacocha.

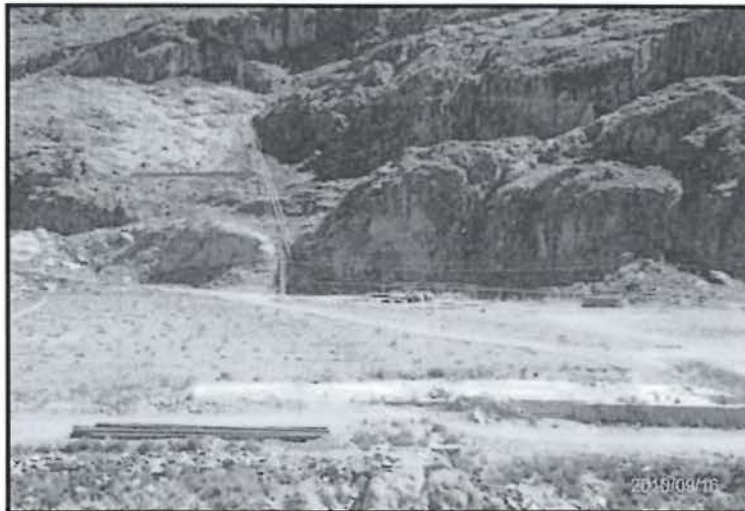
Fotografía N° 18: Conducción de relaves Planta Concentradora hacia Relavera N° 6. Recomendación N° 5 de Supervisión Ambiental 2009, levantada en 80% (instalación de sensores que detienen el bombeo): la empresa minera debe implementar el sistema de contención de contingencias (derrames) que evite impactar el medio natural.

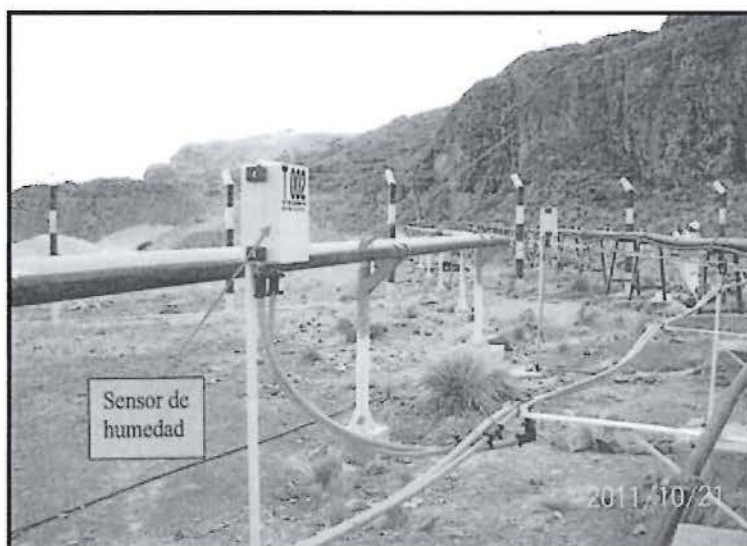
Foto N° 51: Tubería de HDPE de 5" de diámetro instalada para casos de contingencia, también se observa el sensor de humedad instalado como medida de contingencia en tuberías de relaves.

69. Asimismo, en el ítem: "Sistema de Contención de Contingencia" de la Matriz de Calificación del referido Informe de Supervisión se señala que el sistema de contingencia contra posibles fugas o roturas de las tuberías que transportan los relaves es a través de un sistema de bloqueo automático, para lo cual han instalado sensores de humedad cerca de las bridas de conexión³⁴. En este sentido se ha acreditado el cumplimiento de la presente recomendación.

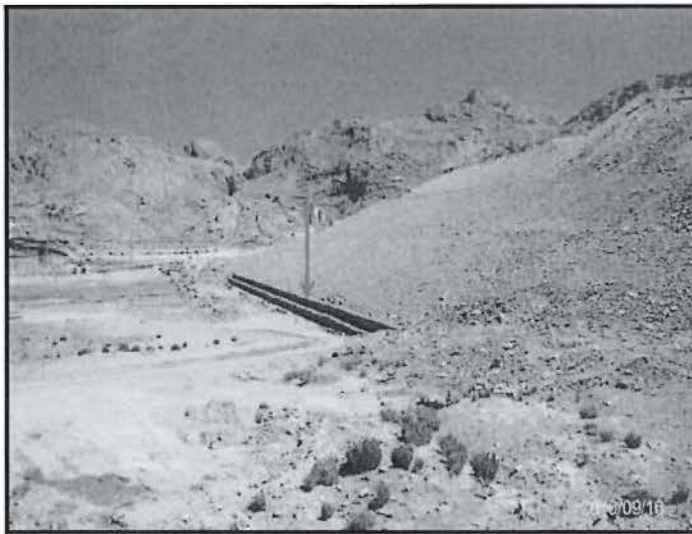
Fotografía N° 71:
Desmontera Mariana:
gaviones. Recomendación 8
de Supervisión Ambiental
2009, levantada en 80%.
La empresa minera debe
cumplir con la construcción
de gaviones en la margen
izquierda del Río
Arocampa con el cual limita
el depósito de desmontes,
comprometidos en su EIA.

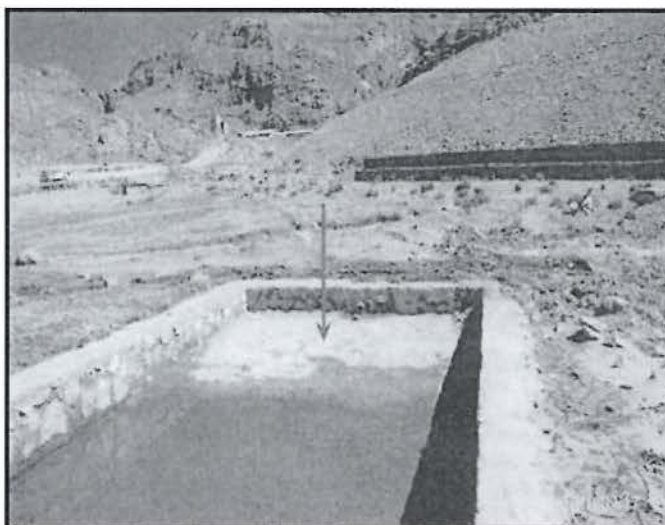
Fotografía N° 24:
Desmontera Mariana:
Subdrenaje.
Recomendación 9 de Supervisión Ambiental 2009, levantada en 60%.
La empresa minera debe culminar la construcción adecuada del sistema de subdrenajes, colección y tratamiento, previendo el inicio de la época de lluvias; así como solicitar la autorización respectiva para la emisión del efluente a la autoridad competente.

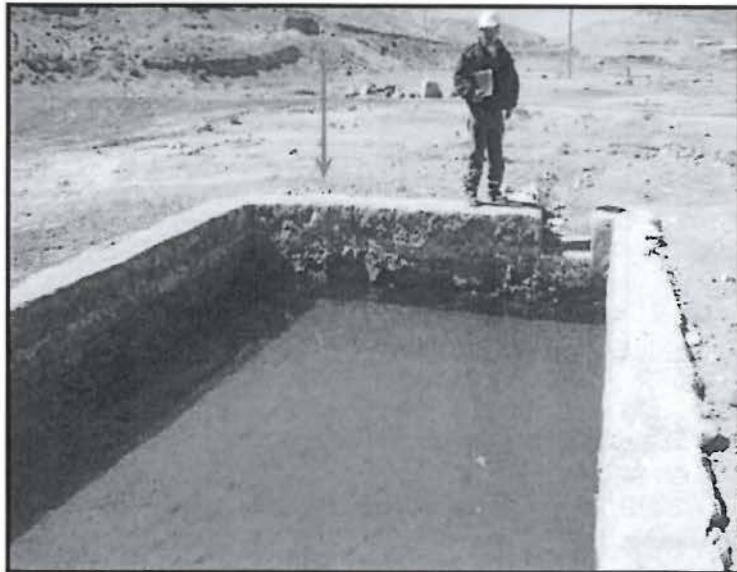
Fotografía N° 25:
Desmontera
Mariana:
Subdrenaje.
Vista en la
dirección de la
Quebrada
Arcopampa.
Recomendación N°
9 de Supervisión
Ambiental 2009,
levantada en 60%.

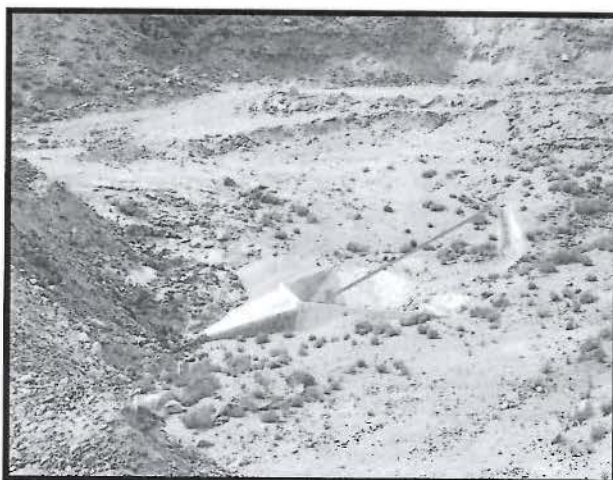
Foto N° 55: Vista del desarenador que recibe las aguas superficiales del canal de coronación del depósito de desmonte Mariana.

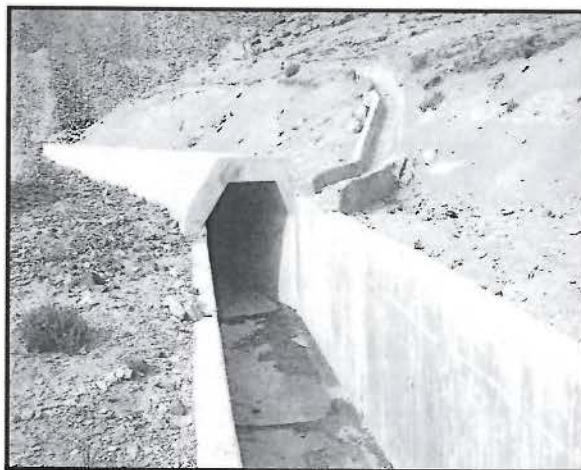
Foto N° 56: Canal de coronación por donde circula las aguas superficiales de escorrentía luego de haber pasado por el desarenador donde ha sido sedimentado y es punto de unión con las aguas eventuales del subdrenaje del depósito de desmonte Mariana para luego ser derivados al río Arocampa.

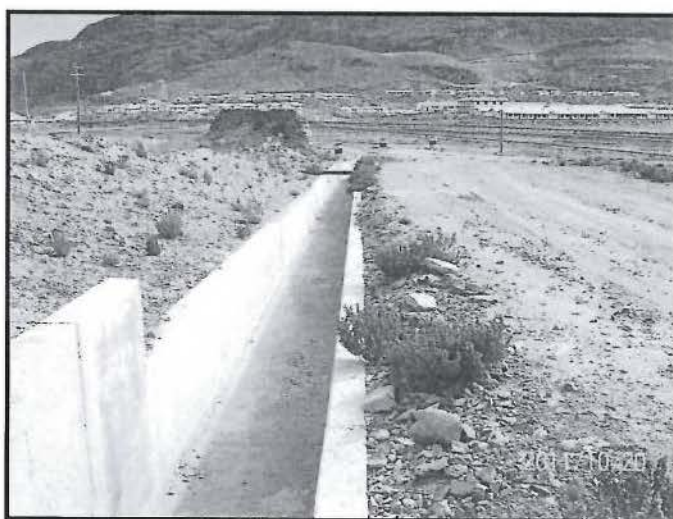
Foto N° 57: Otra vista del canal de coronación por donde circula las aguas superficiales de escorrentía y agua del subdrenaje para ser derivados al río Arocampa.

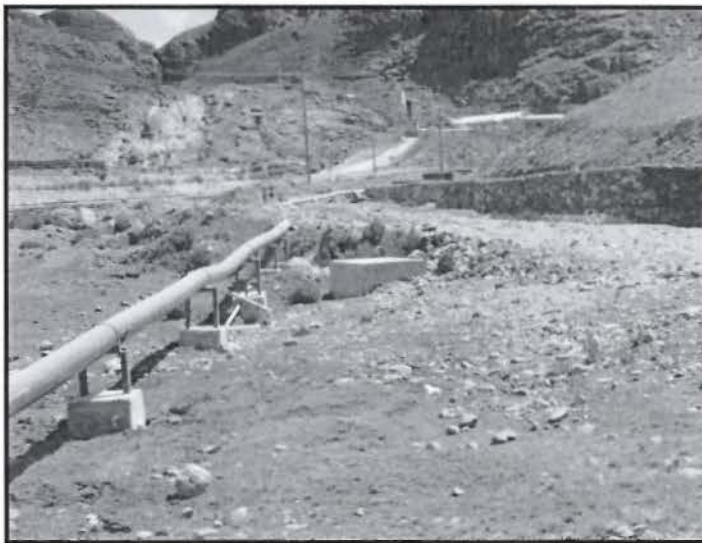
Fotografía N° 3:
Detalle de la tubería que proviene de la desmontera Mariana y se dirige a la poza de colección del subdrenaje.

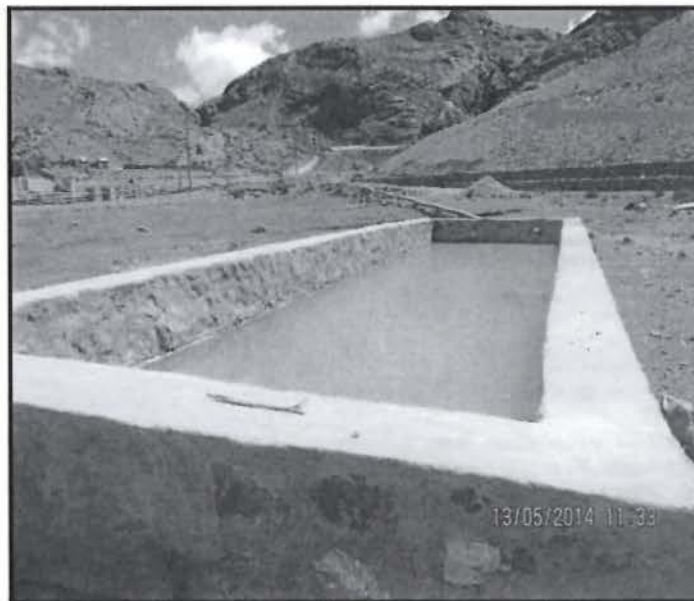
Fotografía N° 4:
Vista de la poza que recibe las aguas de subdrenaje cerca a la Desmontera Mariana.

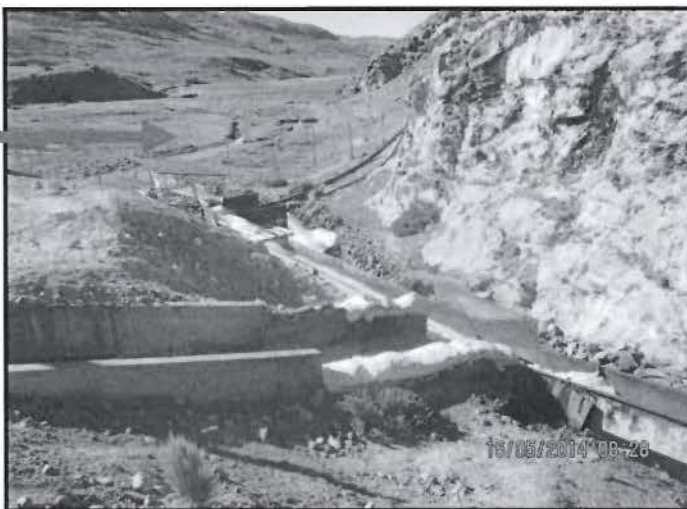
Fotografía N° 9: Canal de conducción del efluente tratado de la Poza Vetillas que descarga al río Arcopampa.

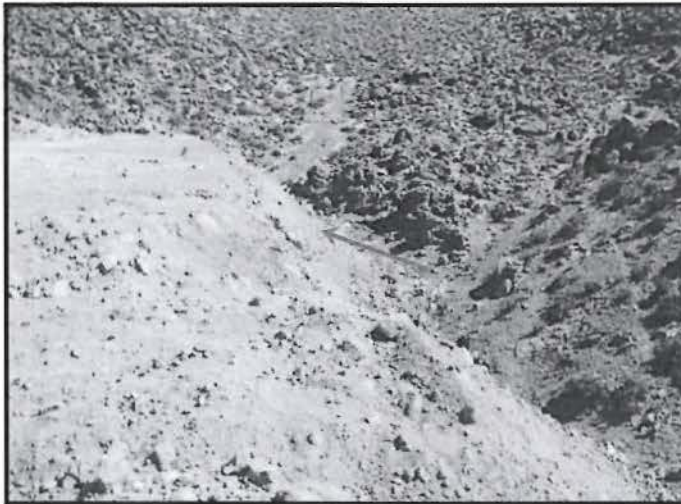
Fotografía N° 31:
Relleno sanitario antiguo.
Recomendación N° 10 de Supervisión Ambiental 2009, levantada en 80%.

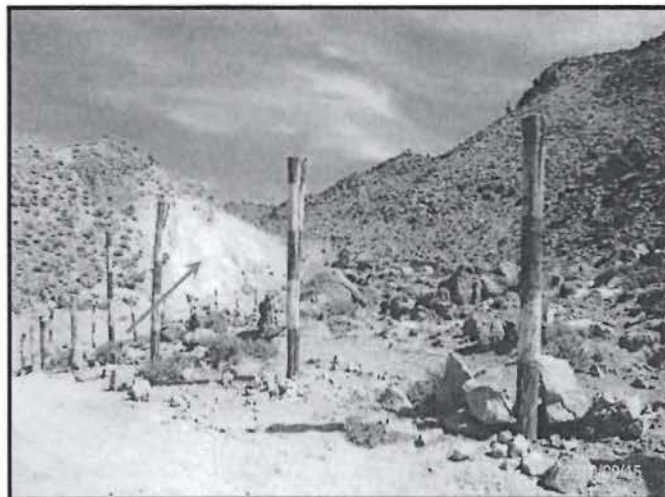
Fotografía N° 32:
Relleno sanitario antiguo. Barrera de protección.
Recomendación N° 10 de Supervisión Ambiental 2009, levantada en 80% por construcción de un nuevo.

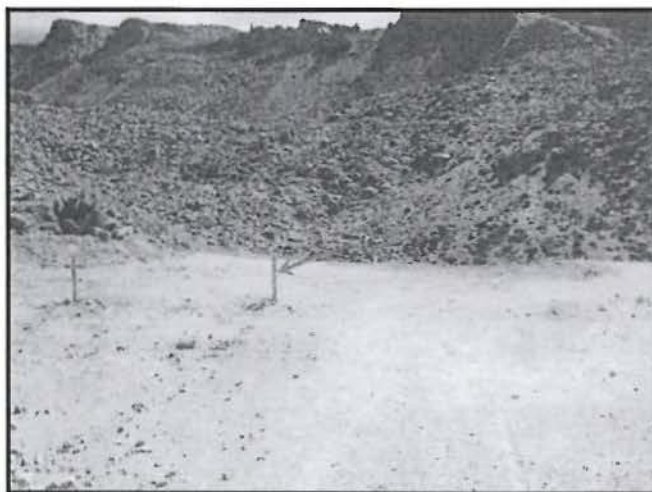
Fotografía N° 33:
Relleno sanitario Control de gases.
Recomendación N° 10 de Supervisión Ambiental 2009, levantada en 80% por construcción de uno.

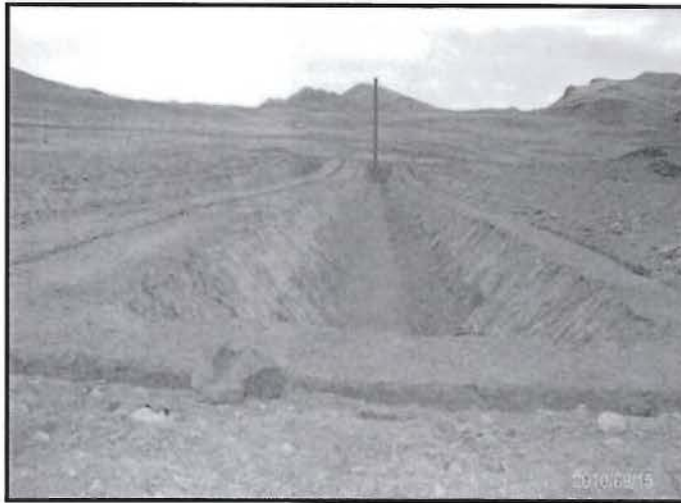
Fotografía N° 34: Relleno sanitario en construcción. Recomendación N° 10 de Supervisión ambiental 2009, levantada en 80%.

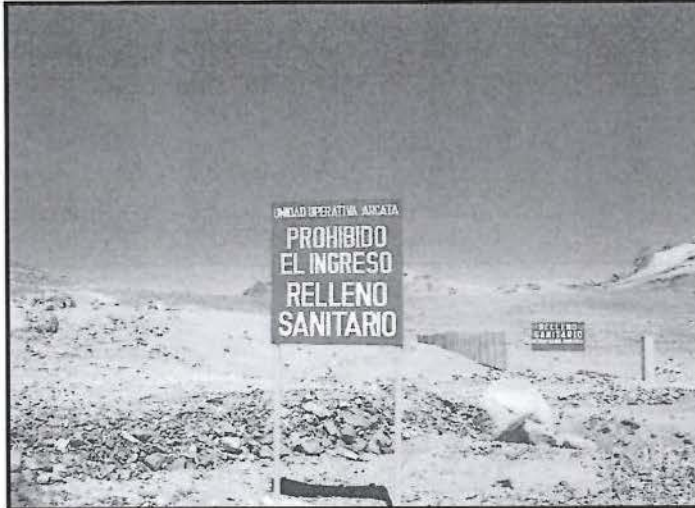
Foto N° 59: Relleno sanitario para la disposición final de los residuos sólidos domésticos de la UM Arcata bien identificado.

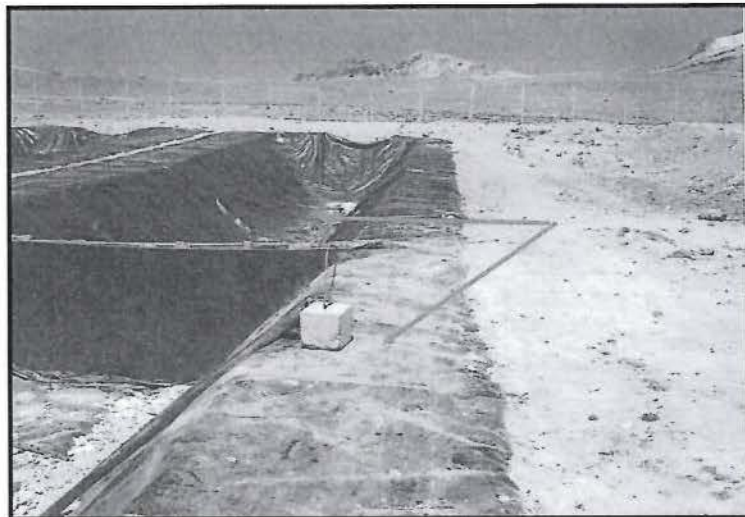
Foto N° 60: El relleno sanitario de la UM Arcata esta impermeabilizado las bases y paredes con geomembrana.

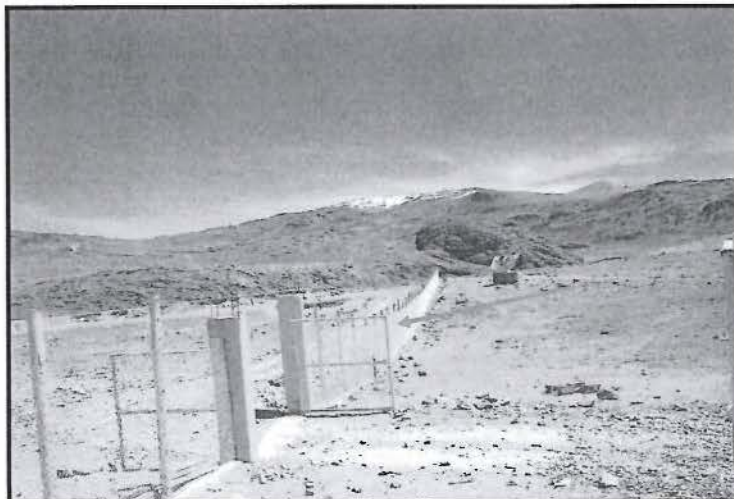
Foto N° 61: El relleno sanitario de la UM Arcata está cercado totalmente en todo su perímetro.

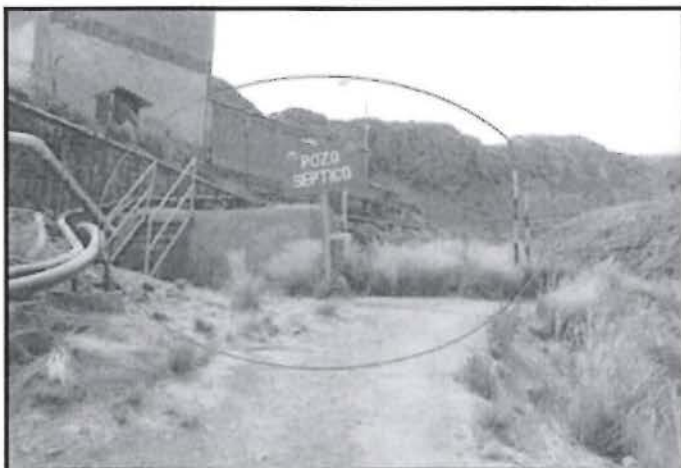
Fotografía 115: Pozo séptico de planta concentradora, punto de vertimiento no oficial, la unidad minera no ha declarado este punto de vertimiento de efluentes domésticos U.P. Arcata. Recomendación N° 13

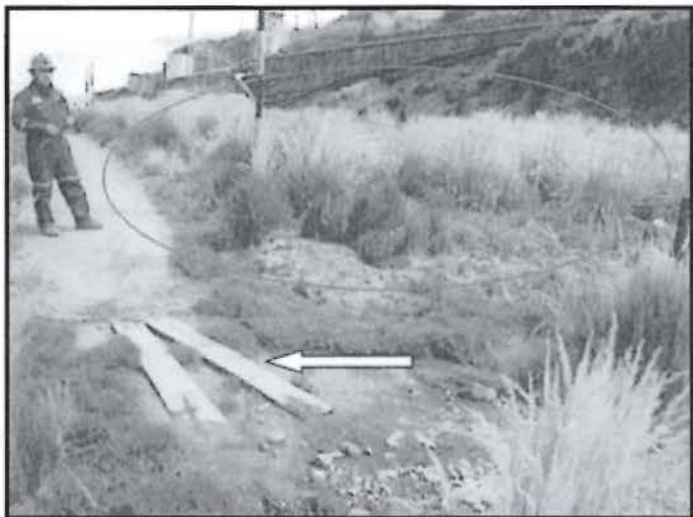
Fotografía 116: Zanjas de percolación del sistema de pozo séptico de la planta concentradora, obsérvese la evacuación de efluentes hacia el río Arcopampa, U.P. Arcata. Recomendación N° 13.

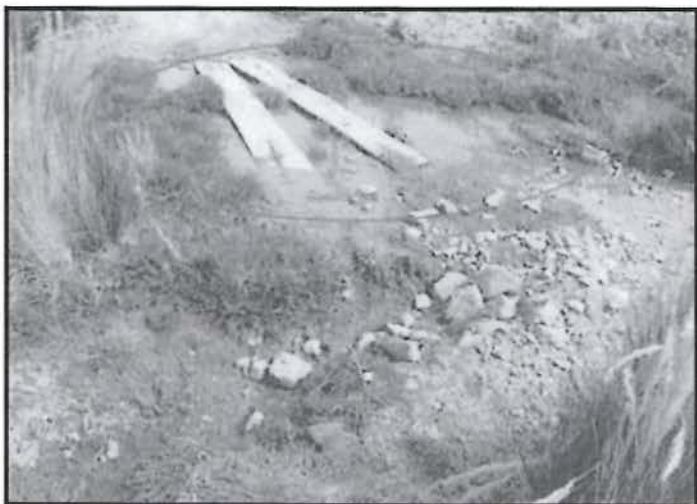
Fotografía 117: Descarga de efluente del pozo séptico de la planta concentradora hacia el cauce del río Arcopampa, U.P. Arcata, viene fotografía N° 116. Recomendación N° 13.

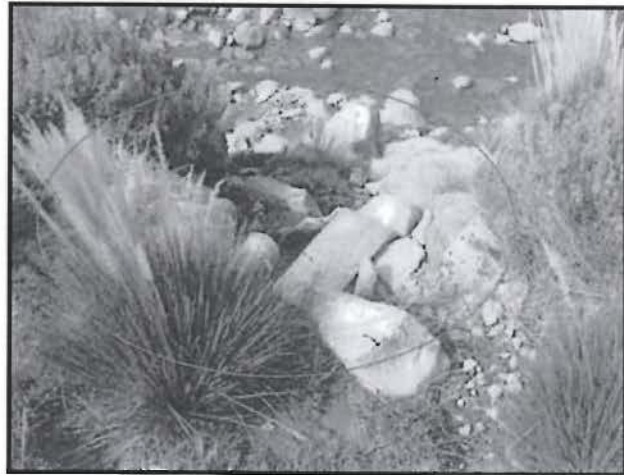
Fotografía 118: Descarga de efluente del pozo séptico de la planta concentradora hacia el cauce del río Arocampa, U.P. Arcata, viene fotografía N° 117. Recomendación N° 13.

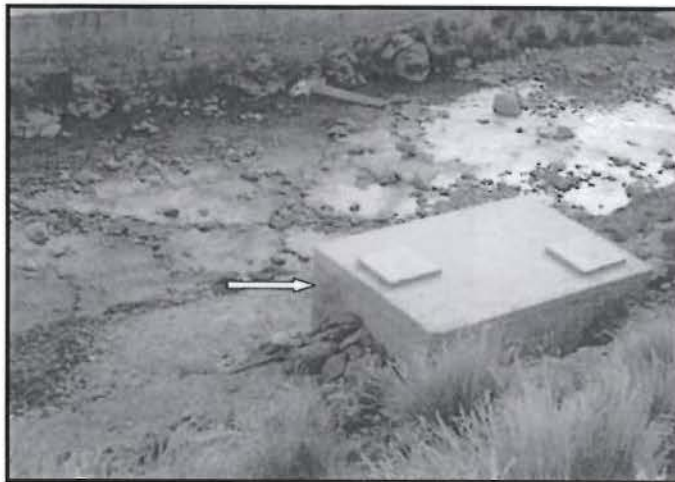
Fotografía 119: Sistema de pozo séptico para tratamiento de las aguas domésticas de las oficinas administrativas, cuyos efluentes van al río Arocampa, U.P. Arcata. Recomendación N° 13

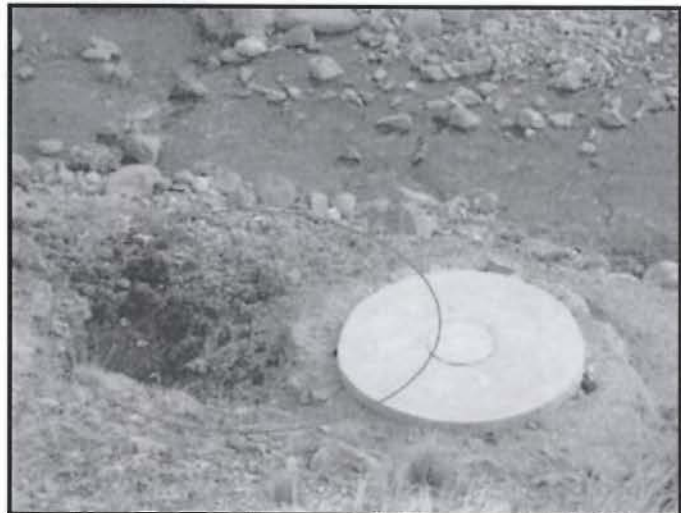
Fotografía 120: Poza de percolación del sistema de pozo séptico de las oficinas administrativas, cuyos efluentes van al río Arocampa, U.P. Arcata. Recomendación N° 13

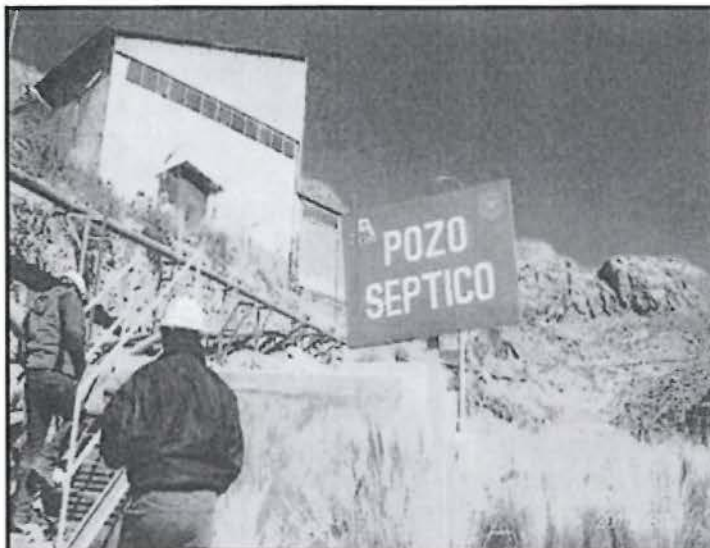
Fotografía 53: Poza séptico de zona industrial, no declarado a la autoridad competente.

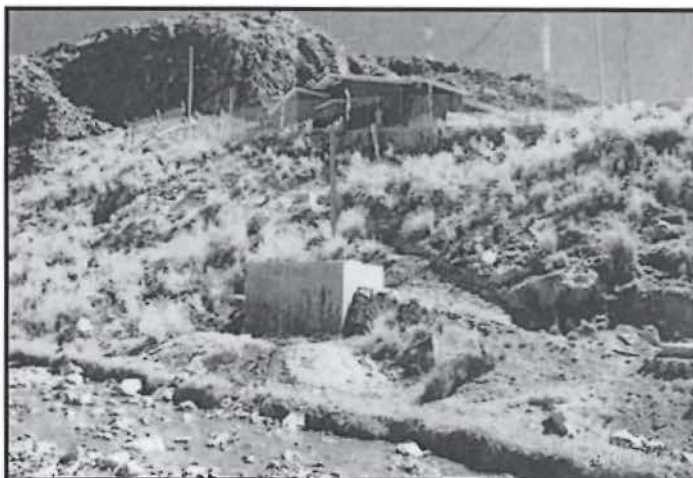
Fotografía 54: Pozo séptico de oficinas administrativas, no declarado a la autoridad competente.

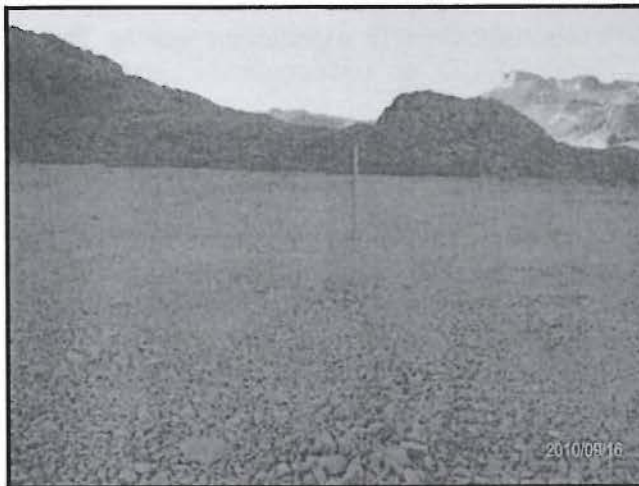
Fotografía N° 65: Relavera N° 5. Recomendación N° 15 de Supervisión Ambiental 2009, levantada en 50%, falta completar la capa de top soil en el cierre de la relavera N° 5.
Control de gases. Recomendación N° 10 de Supervisión Ambiental 2009, levantada en 80% por construcción de uno.

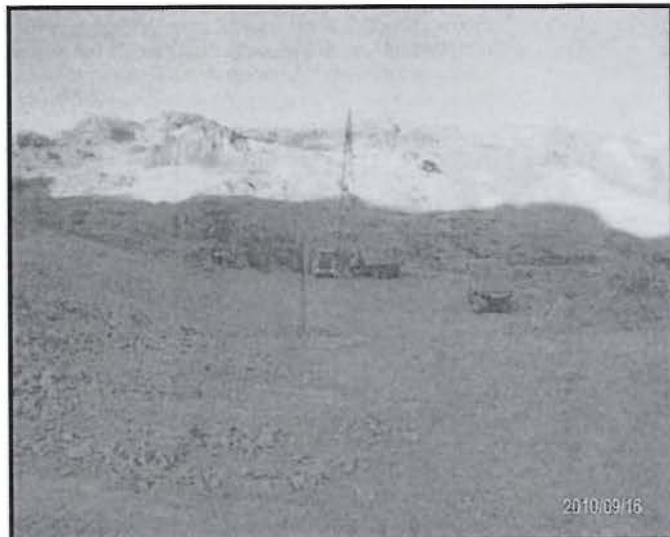
Fotografía N° 66: Falta culminar nivelación y ubicar top soil en el cierre en desmontera Eduadro. Recomendación N° 15 de Supervisión Ambiental 2009, levantada en 50%.

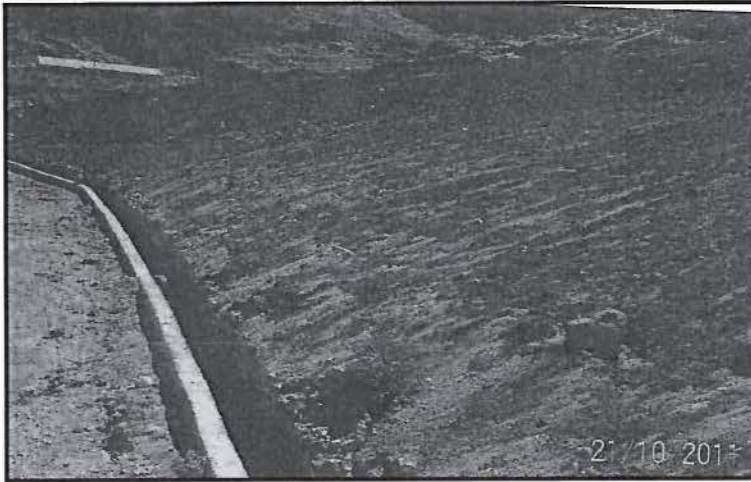
Foto N° 98: Cierre progresivo del depósito de desmonte Eduardo de la UM Arcata, donde se ha verificado que han estabilizado el talud, han construido un canal de coronación y está en proceso de colocado de top soil.

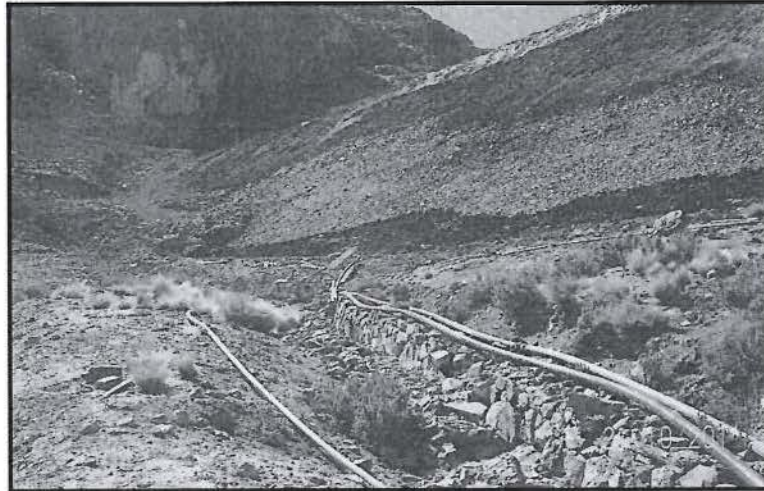
Foto N° 99: Cierre progresivo del depósito de relaves N° 5, donde se verificó que han estabilizado el talud y está en proceso de colocado de top soil.

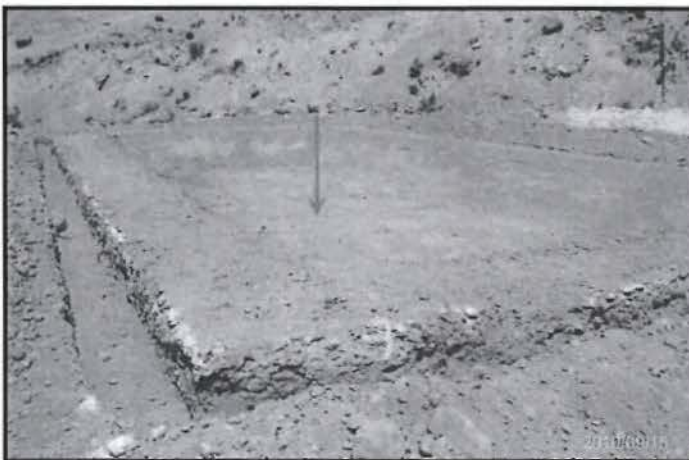
Fotografía N° 73:
Cancha de volatilización.
Recomendación N° 17 de Supervisión Ambiental 2009, en proceso.
Construir adecuadamente una nueva cancha de volatilización que garantice el adecuado tratamiento de los suelos y materiales contaminados con hidrocarburos.
(...)"
