EXPEDIENTE : 164-2012-OEFA/DFSAI/PAS
ADMINISTRADO : COMPAÑÍA MINERA ANTAMINA S.A.
UNIDAD MINERA : ANTAMINA
UBICACIÓN : DISTRITO DE SAN MARCOS, PROVINCIA DE HUARI,
DEPARTAMENTO DE ANCASH
SECTOR : MINERÍA
MATERIA : INSTRUMENTO DE GESTIÓN AMBIENTAL
INCUMPLIMIENTO DE RECOMENDACIONES

SUMILLA: *Se declara la responsabilidad administrativa Compañía Minera Antamina S.A. al haberse acreditado las siguientes infracciones:*

Lima, 31 de octubre de 2014

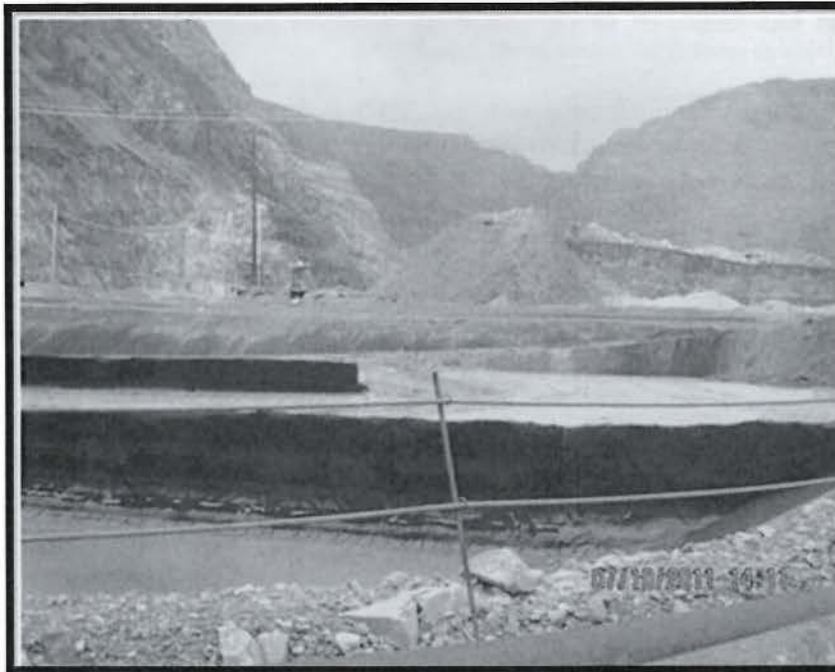
132. El Informe N° 004-SCI-2011 que recoge las observaciones de la supervisión regular 2011, menciona que no es necesario replantear el diseño de operación de la poza de sedimentación *pond* 4, puesto que las descargas (efluente CO-24) no sobrepasan los LMP, acreditándolo con los reportes de monitoreo ambiental del primer y segundo trimestre del año 2011. Cabe mencionar que la supervisión realizada en el año 2011, verificó que la infraestructura del *pond* 4 asegura un tratamiento adecuado, además corroboró la limpieza de pozas en la quebrada Antamina de acuerdo al Anexo 4.2.12 del Informe N° 004-SCI-2011 y la fotografía N° 48 del mencionado informe, la misma que se presenta a continuación:

Fotografía N° 48:
Pond 4, recibe las
aguas de escorrentía
de las cuencas del
lado oeste, norte y sur
de la zona del tajo.

133. En consecuencia, el titular minero cumplió con la recomendación N° 8 establecida durante la supervisión regular 2009.

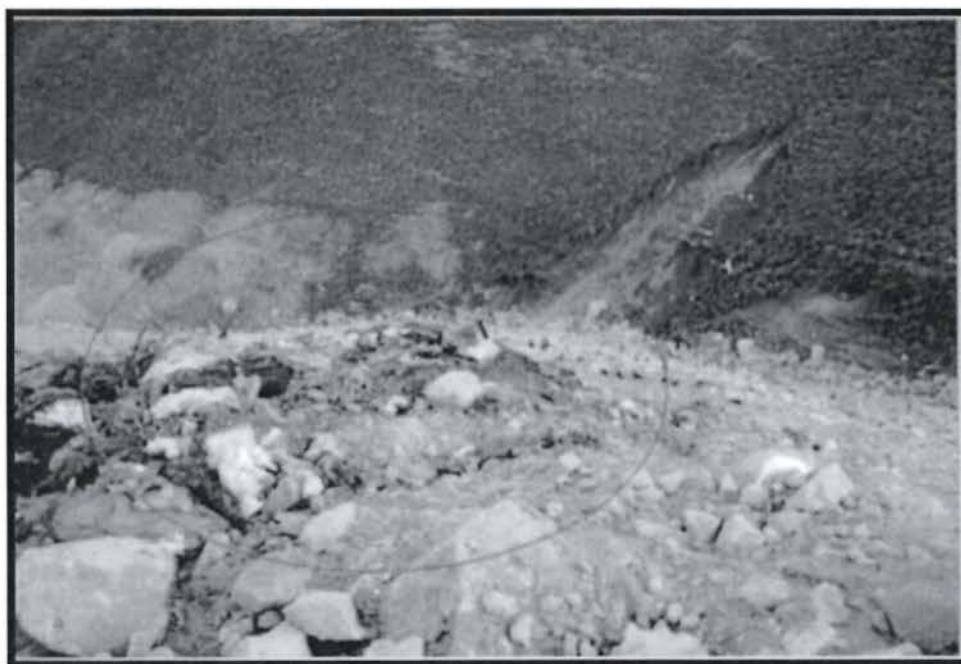
184. El referido incumplimiento al instrumento de gestión ambiental se observa en las vistas fotográficas N° 72, 73, 74, 75 del Informe de Supervisión⁶⁷ correspondiente a la Supervisión Regular de setiembre de 2010, donde se aprecia la falta de cobertura de los residuos sólidos que se encontraban ubicados en niveles distintos al 4553 del Botadero Este (esto último se verifica en la leyenda de las fotografías, donde se consigna que los residuos fueron hallados a una altitud de 4712 msnm).

Fotografía N° 72.- Trinchera de eliminación en botadero Este (E: 273,340, N:8°942,955, Altitud: 4712 msnm), obsérvese la mala cobertura de los residuos sólidos y la proliferación de aves (vectores), UEA Antamina.

- (i) *Implementar medidas que permitan el cubrimiento de los residuos no peligrosos, fijando tiempos de descarga y de cobertura que impidan la presencia de vectores en el área de disposición, debiendo colocar los residuos en el Nivel 4553 del Botadero Este.*

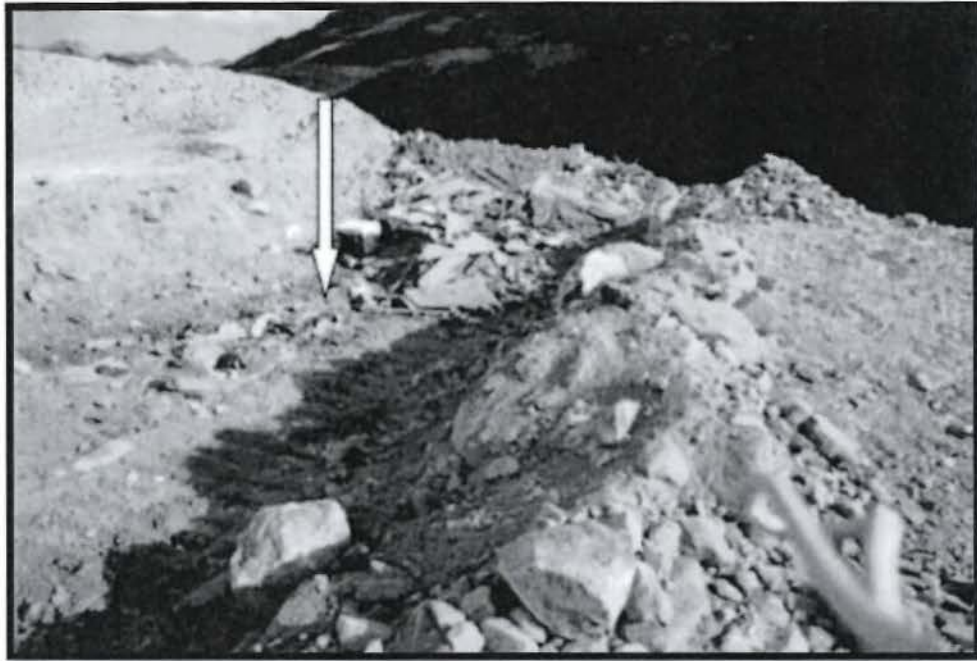
Fotografía N° 73.- Trinchera de eliminación en botadero Este (E: 273,340, N:8'942,955, Altitud: 4712 msnm), obsérvese la disposición de residuos sólidos para su tapado, UEA Antamina.

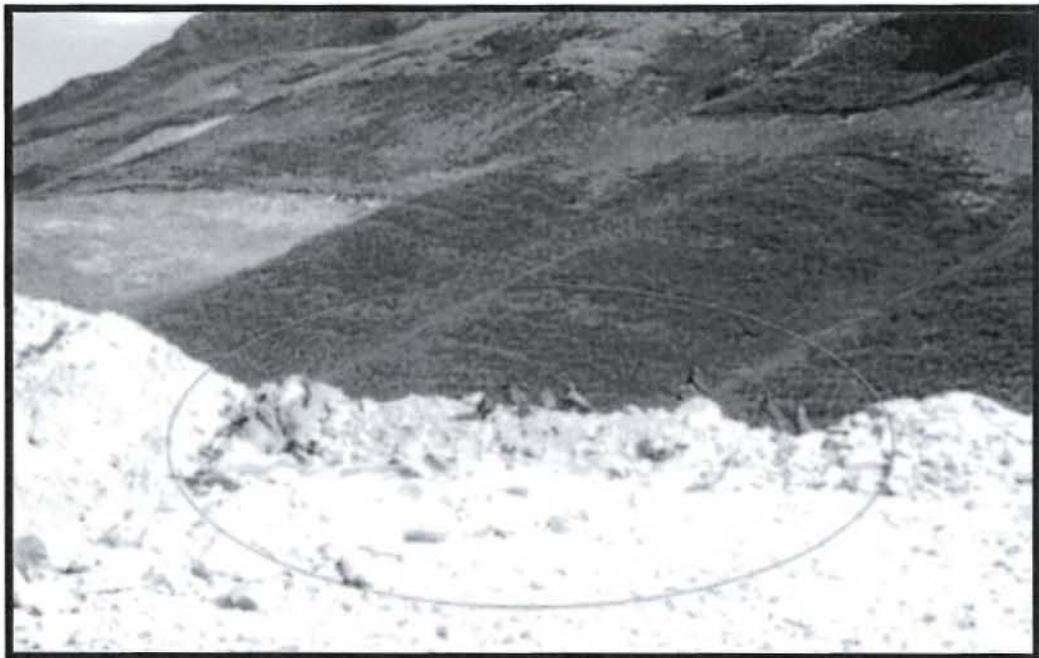
Fotografía N° 74.- Trinchera de eliminación en botadero Este (E: 273,340, N:8'942,955, Altitud: 4712 msnm), obsérvese la mala cobertura de los residuos sólidos y la proliferación de aves (vectores), UEA Antamina. Recomendación N°13, e incumplimiento de las recomendaciones N°16-2009 y 2-2010 supervisión especial.

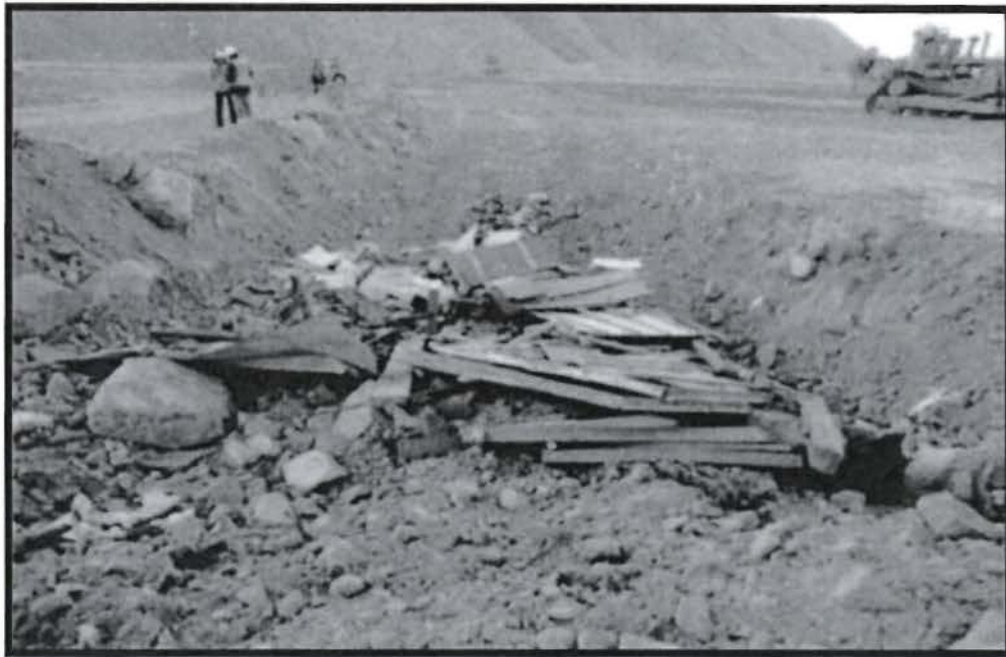
Fotografía N° 75.- Trinchera de eliminación en botadero Este (E: 273,340, N: 8°942,955, Altitud: 4712 msnm), obsérvese la disposición de residuos sólidos para su tapado, UEA Antamina.

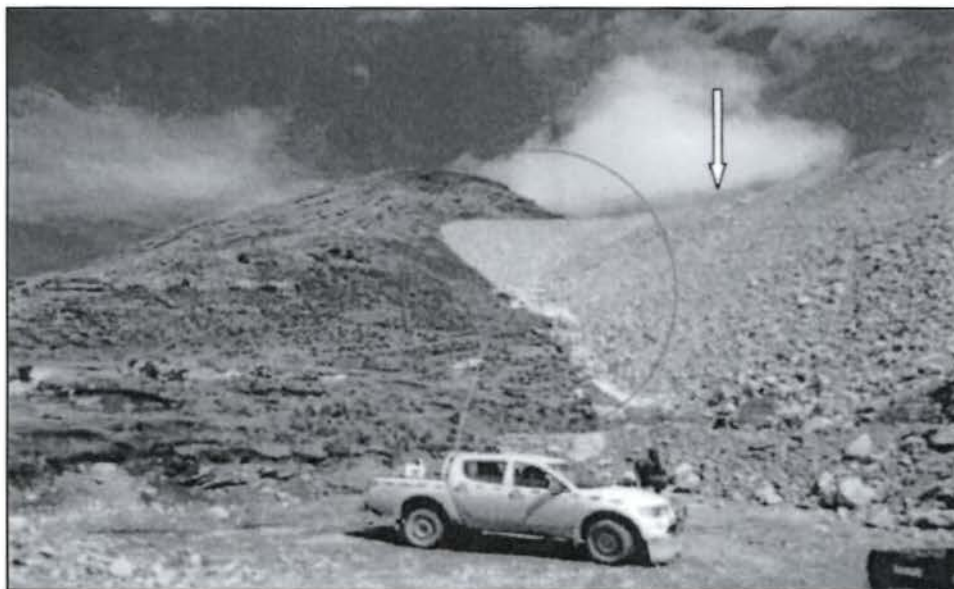
203. El Informe de supervisión evidencia el supuesto incumplimiento al compromiso establecido en el referido EIA, acreditando dicho hallazgo mediante las Fotografía N° 36 y 37 del Informe de Supervisión⁷⁵, donde se muestra que el Botadero de Desmote Este no contaba con sistemas hidráulicos que impidan que las aguas provenientes de áreas no perturbadas tengan contacto con el desmote depositado en dicho botadero.

Fotografía N° 36: Depósito de desmote Este, no se observa estructuras hidráulicas como canales de coronación.

- (ii) **Presentar un Informe técnico que detalle las actividades (y cronograma) para la implementación de canales perimetrales de derivación de agua alrededor de los Botaderos de Desmonte, que permitan mejorar el sistema de captación de aguas provenientes de zonas no perturbadas.**

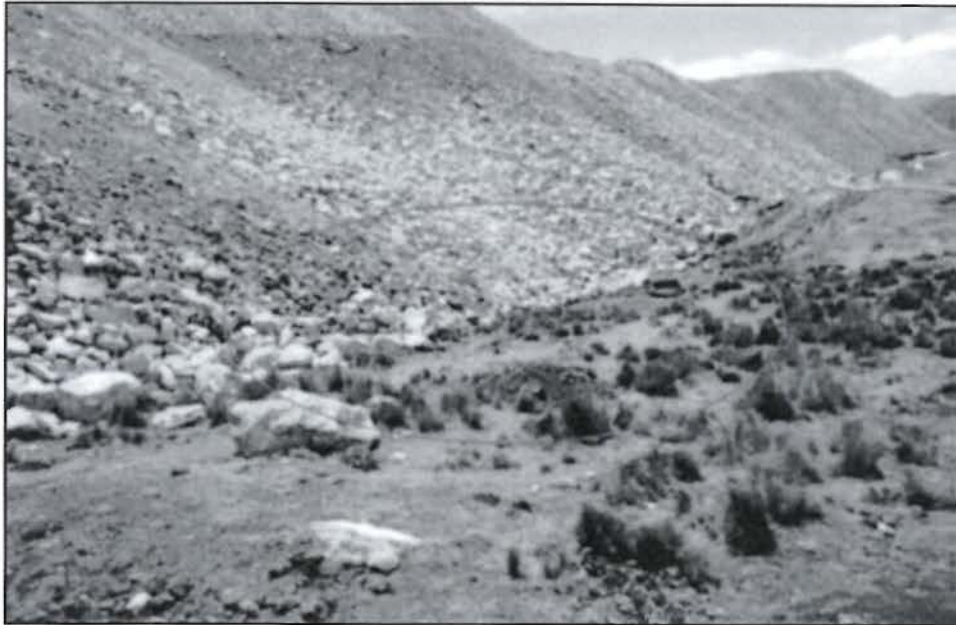
Fotografía N° 37: Depósito de desmontes Este, no se observa estructuras hidráulicas como canales de coronación. UEA Antamina.

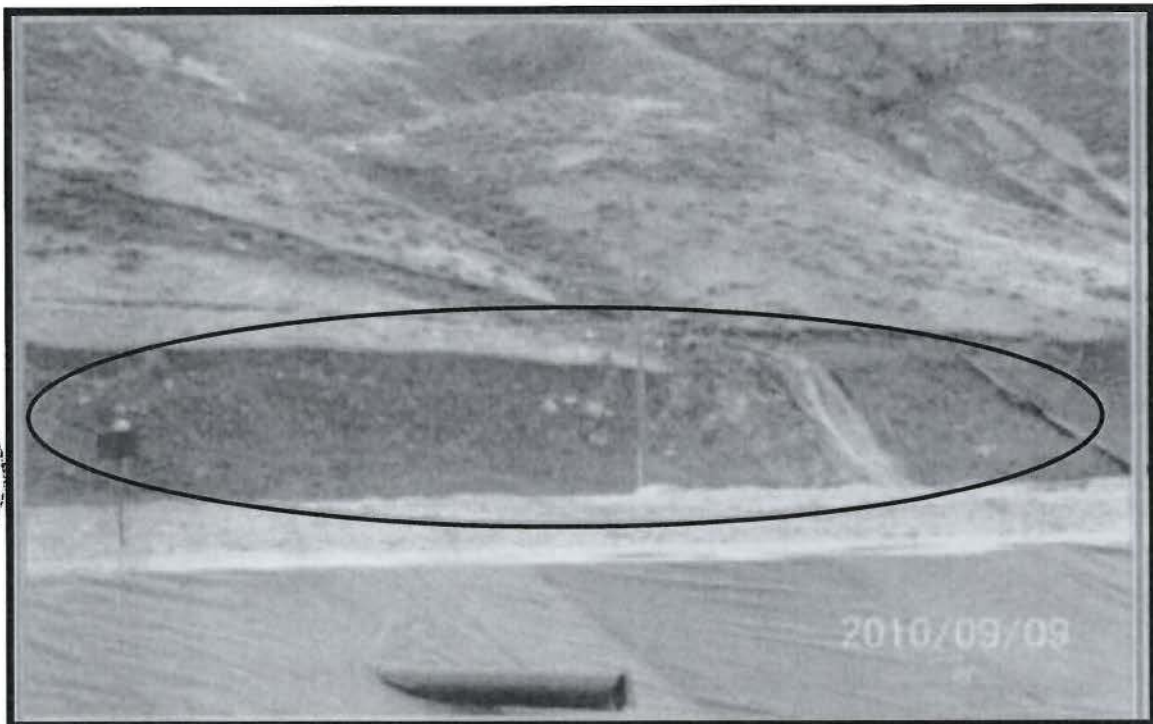
216. Cabe indicar que el incumplimiento al instrumento de gestión ambiental, se observa en la Fotografía N° 4, del Informe de Supervisión⁸⁰

Fotografía N° 4: Lugar donde debería construirse la nueva poza de sedimentación de 680m de longitud con 12 celdas, UEA Antamina.

217. Por lo expuesto, ha quedado acreditado que Antamina no ha cumplido con implementar una poza sedimentación adicional que permita controlar las partículas en suspensión en la escorrentía proveniente de Usu Pallares, además de contener una serie de 12 celdas y con una longitud total de aproximadamente 680m, cuestión
