EXPEDIENTE N° : 166-2012-OEFA/DFSAI/PAS
ADMINISTRADO : COMPAÑÍA MINERA ARES S.A.C.
UNIDAD MINERA : SIPÁN
UBICACIÓN : DISTRITO DE LLAPA, PROVINCIA DE SAN MIGUEL DE
PALLAQUES, DEPARTAMENTO DE CAJAMARCA
SECTOR : MINERÍA
MATERIAS : INCUMPLIMIENTO DE RECOMENDACIÓN
OBLIGACIÓN FORMAL
LÍMITES MÁXIMOS PERMISIBLES
RESIDUOS SÓLIDOS

SUMILLA: *Se declara la existencia de responsabilidad administrativa de Compañía Minera Ares S.A.C. al haberse acreditado la comisión de las siguientes infracciones:*

Lima, 04 de noviembre del 2014

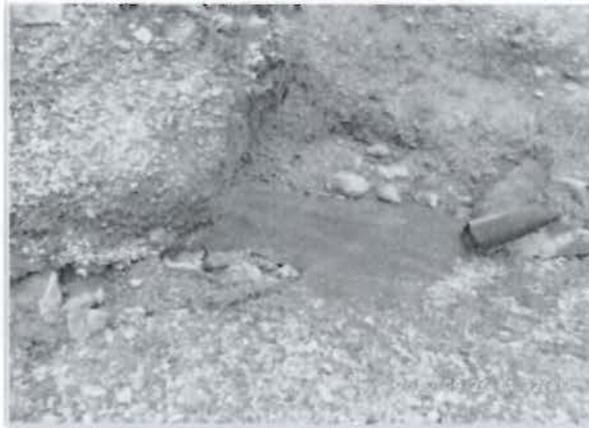
El canal perimetral Ex-Pad presenta deficiencias en su operación y mantenimiento, evidenciándose la geomembrana deteriorada que exponen el suelo de la base del Pad, así como la conducción deficiente de los flujos de agua, y la presencia de vegetación sobre la geomembrana.

Fotografía N° 04:
Geomembrana dañada que permite infiltrar el agua con lixiviados del Pad.

41. En consecuencia, durante la supervisión del año 2010 se detectó algunos tramos de la geomembrana deteriorados, ausencia de medidas de protección y falta de mantenimiento en el canal perimetral Ex Pad.

El responsable de la Unidad Sipán debe implementar las medidas correctivas en el canal perimetral Ex-Pad que permita mejorar su operación y mantenimiento: 1) Reparación de tramos deteriorados; 2) Eliminación de vegetación que está desarrollándose sobre la geomembrana; 3) Diseño e implementación de sistema de protección de canal perimetral que evite el deterioro de la geomembrana; 4) Mantenimiento oportuno para evitar la presencia de rocas o gravas originadas por arrastre de sus taludes adyacentes.

36. Respecto a la presente imputación, la Supervisora señala que se debe implementar medidas de protección en el canal perimetral Ex-Pad que permita mejorar su operación y mantenimiento. Ello con la finalidad de proteger el canal perimetral Ex-Pad y prevenir cualquier infiltración al subsuelo de solución lixiviada remanente que haya quedado en la pila de lixiviación por acción de las precipitaciones pluviales que caen por la zona.

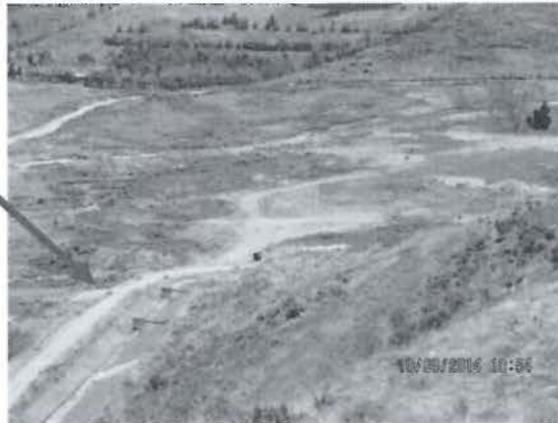
Fotografía N° 05: Vista de una parte del canal impermeabilizado, ubicado en la base del lado noroeste Ex Pad de lixiviación de la Unidad Minera Sipán.

- 44. Por lo tanto, ha quedado acreditado que Ares subsanó la conducta infractora y cumplió con la recomendación formulada por la empresa supervisora durante la vista de supervisión.
- 45. Finalmente, es importante señalar que Ares debe cumplir de manera permanente con las condiciones adecuadas del material impermeable que recubre el canal perimetral Ex – Pad, a fin de evitar impactos al medio ambiente.

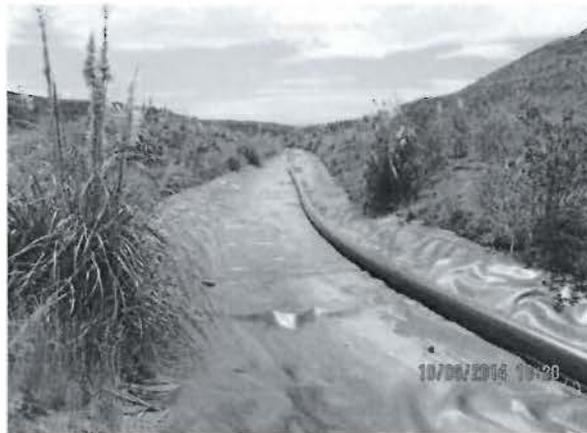
Fotografía N° 05: Vista de una parte del canal impermeabilizado, ubicado en la base del lado noroeste Ex Pad de lixiviación de la Unidad Minera Sipán.

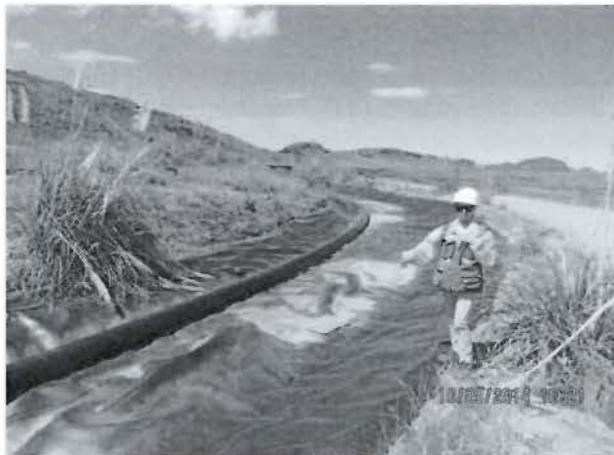
Fotografía N° 6: Vista de una parte del canal impermeabilizado, ubicado en la base del lado noroeste Ex Pad de lixiviación de la Unidad Minera Sipán.:

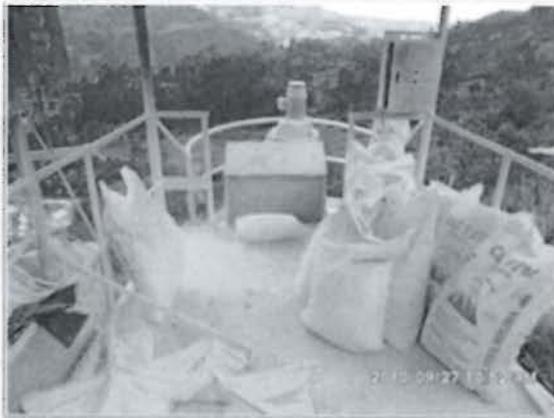
48. La Supervisora señala que la poza de clarificación de la Planta Baja sigue operando en condiciones similares a las detectadas en la supervisión regular del año 2009, conforme se evidencia en las fotografías N° 16, 17 y 18 del Informe de Supervisión²⁷:

Fotografía N° 16: Planta Baja – Dosificación manual de cal viva al tanque con aguas ácidas.

49. Respecto a la presente imputación, la Supervisora señala que se debe implementar las medidas apropiadas en la poza de clarificación de la Planta Baja. En este sentido, el titular minero debe mantener en condiciones óptimas de operación las instalaciones de la planta baja de tratamiento de aguas acidas, a fin de garantizar el tratamiento y obtener efluentes que estén por debajo de los LMP conforme a la normativa vigente.

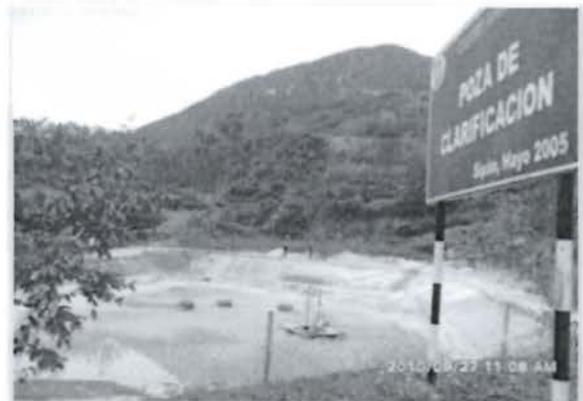
Fotografía N° 17: Poza de sedimentación de lodos por gravedad y clarificación de la Planta Baja.

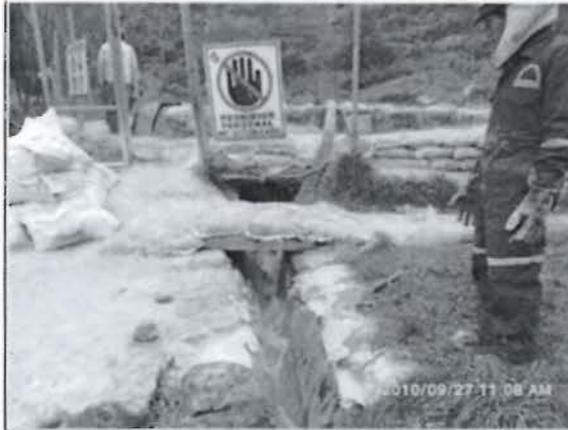
Fotografía N° 18: Poza de sedimentación de lodos por gravedad y clarificación de la Planta Baja.

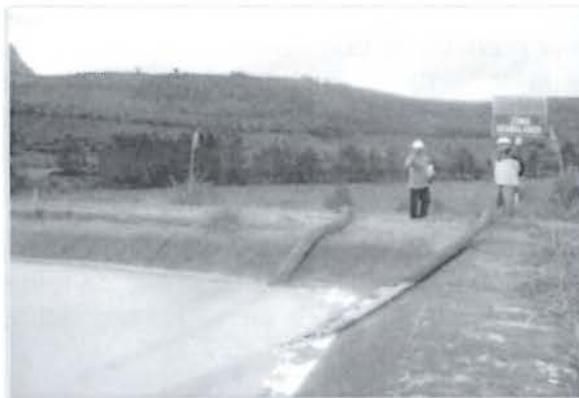
61. La Supervisora acredita lo indicado en el párrafo precedente con las fotografías N° 8, 9 y 10 del Informe de Supervisión³¹, puesto que en ella se evidencia que el punto de monitoreo E-F se encuentra ubicado a unos 300m aguas abajo con respecto a la salida del efluente, y es influenciado por otras aguas superficiales:

Fotografía N° 8: Poza de sedimentación de la Planta PAD de Tratamiento aguas ácidas. La salida del efluente es a través de la tubería polietileno 4" tipo sifón y descarga a la quebrada Ojos.

62. Respecto a la presente imputación, la Supervisora señala que se debe realizar las gestiones para implementar un punto de monitoreo directamente en la descarga del efluente de la planta de tratamiento de efluentes Ex-Pad, así como la respectiva estación aguas abajo de la descarga, según lo establece el Protocolo de Monitoreo de Calidad de Agua del Ministerio de Energía y Minas.

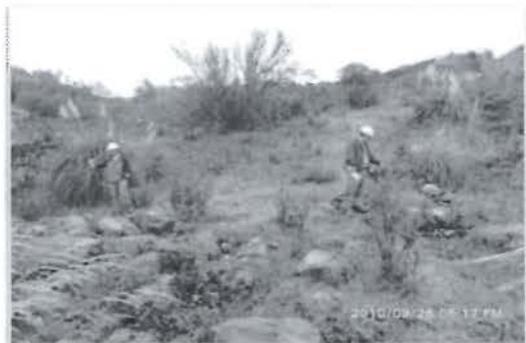
Fotografía N° 9: Se muestra las dos quebradas. Por el lado izquierdo baja el efluente de la Planta PAD y por el lado derecho es quebrada de aguas superficiales que se unen a unos 20 m abajo.

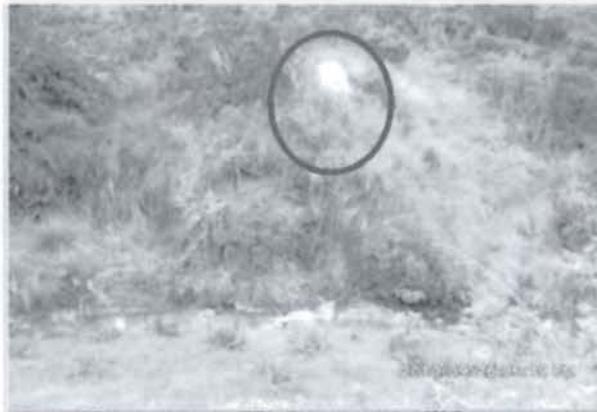
Fotografía N° 10: Hito de concreto que identifica el punto de monitoreo del efluente E-F a 300 m aguas debajo de la salida de la Planta PAD y después de la unión de las dos quebradas mostradas en la foto N° 8.

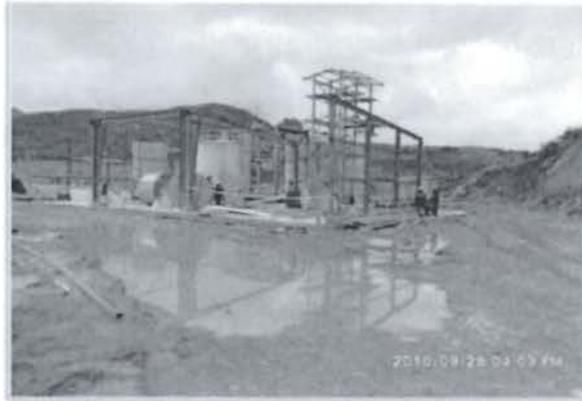
71. Tal como se ha señalado se deduce que la planta de tratamiento Ex -Pad ha sido cerrada y reemplazada por una nueva planta de tratamiento de aguas ácidas conforme a lo establecido en su instrumento de gestión ambiental. Ello se acredita con la fotografía N° 54 que obra en el informe de la supervisión regular del año 2010³², conforme al siguiente detalle:

Foto N° 54: Nueva Planta de Tratamiento de Aguas Ácidas en construcción que reemplazará a la Planta PAD que opera actualmente.

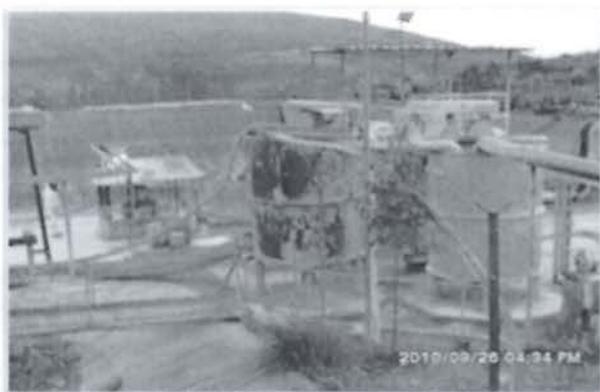
La planta de tratamiento Ex-Pad presenta las siguientes deficiencias: 1) Las pozas de sedimentación y de clarificación presentan estructuras que no permiten la captación y conducción de la totalidad del efluente que se trata en esta instalación; 2) Se evidencia diques precarios de contención de aguas de exceso de la planta de tratamiento; 3) El sistema de evacuación de agua decantada (tubería) no permite asegurar un control eficiente del efluente; 4) Uso de sacos llenados con arena de cal, como muros de contención o de derivación; 5) Evidencia de derrames de lechada cal en el tanque de preparación de cal.

Fotografía N° 6: Planta PAD de tratamiento activo de aguas ácidas procedente del Ex PAD de lixiviación.

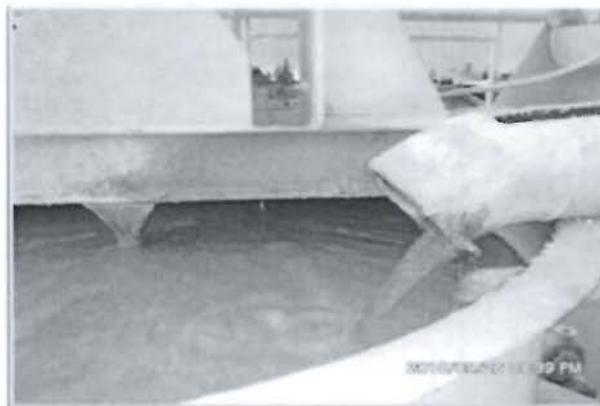
Fotografía N° 7: Planta PAD – Tanque al cual ingresa el agua ácida y la cal para la reacción y luego pasa a las pozas de sedimentación y clarificación.

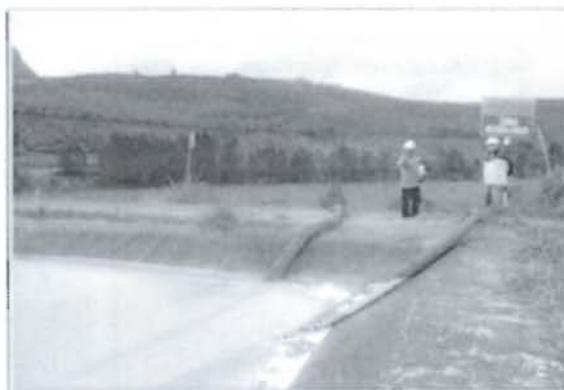
Fotografía N° 8: Poza de sedimentación de la Planta PAD de Tratamiento aguas ácidas. La salida del efluente es a través de la tubería polietileno 4" tipo sifón y descarga a la quebrada Ojos.

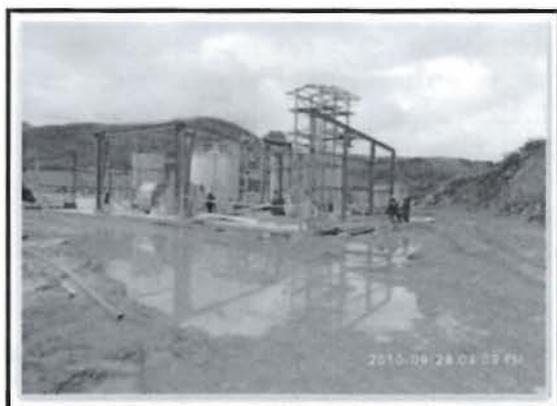
Foto N° 54: Nueva Planta de Tratamiento de Aguas Ácidas en construcción que reemplazará a la Planta PAD que opera actualmente.

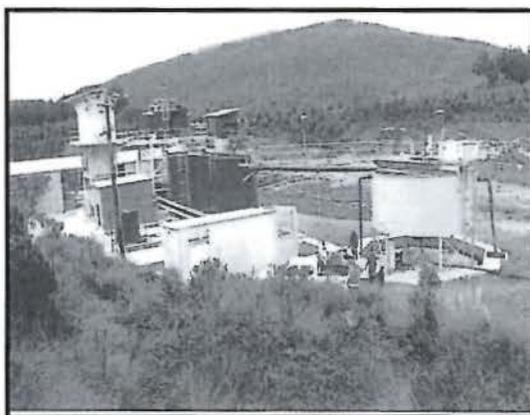
83. Asimismo, el titular minero presentó en su escrito de descargos la vista fotográfica de la nueva planta de tratamiento NCD 01, la cual reemplaza a la antigua planta de tratamiento Ex-Pad, de acuerdo al siguiente detalle³⁷:

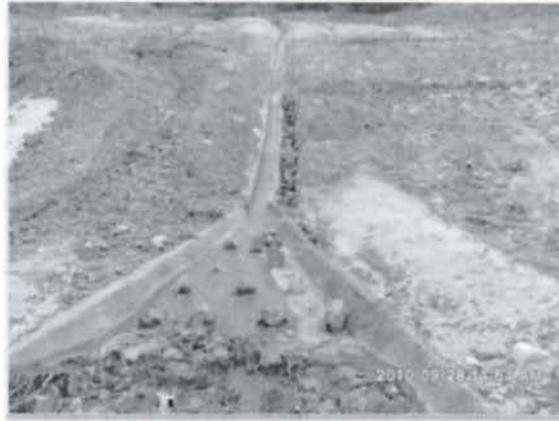
Fotografía N° 28: Flanco Oeste de la desmontera N° 1 con estructura hidráulica sin mantenimiento y presenta erosión adyacente al canal de concreto.

89. La erosión hídrica es producto de la obstrucción del canal adyacente, esto hace que se debilite y se desmorone parte del talud hacia el canal. En este sentido, se debe mantener limpio el canal y emplear medidas para reforzar el talud adyacente.

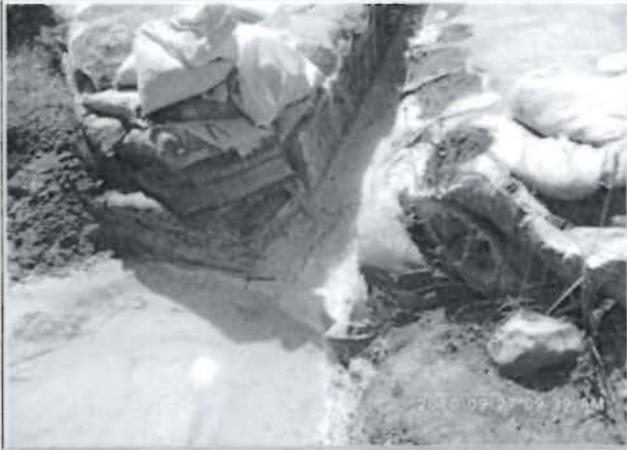
Fotografía N° 15: Salida del efluente de la poza de sedimentación Planta Alta que vierte a la quebrada Minas

104. De las vistas fotográficas se evidencia el vertimiento del efluente correspondiente a la poza de sedimentación de la Planta Alta y Plana Baja, el que no se encontraría contemplado en ninguno de los instrumentos de gestión ambiental de la Unidad Minera "Sipan" aprobados a la fecha de la realización de la visita de supervisión. Además, se constató que los resultados de monitoreo de estos puntos de monitoreo V-1 y V-2 no son reportados a la autoridad competente.

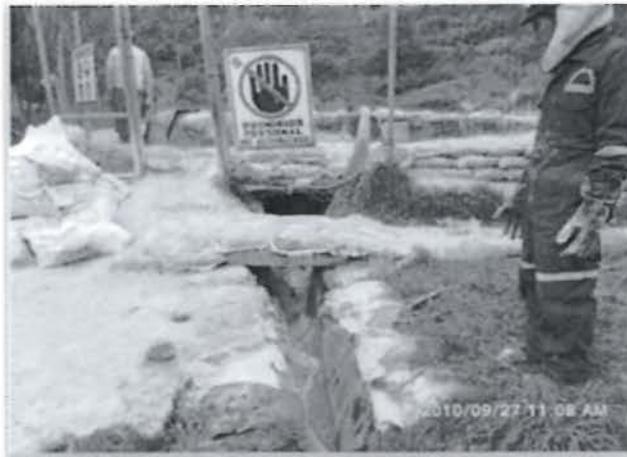
Fotografía N° 18: Salida del efluente de la poza de sedimentación de la Planta Baja que vierte a la quebrada Minas

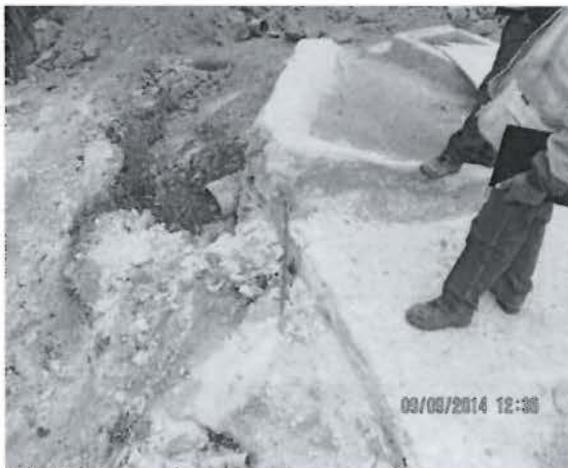
Fotografía N° 16: Se verificó el desmantelamiento de la Planta Baja de la Unidad Minera "Sipán".

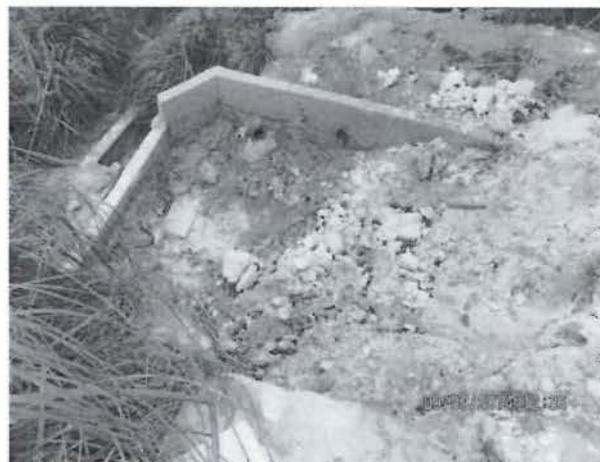
Fotografía N° 17: Se verificó el desmantelamiento de la Planta Baja de la Unidad Minera "Sipán".

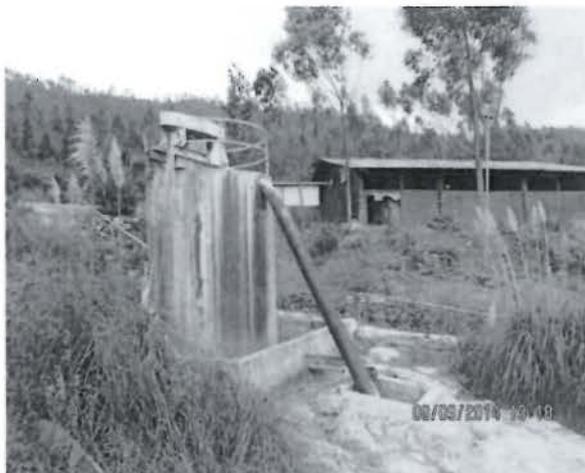
Fotografía N° 21: Se verificó el proceso de dismantelamiento de la Planta Alta en la Unidad Minera Sipán.

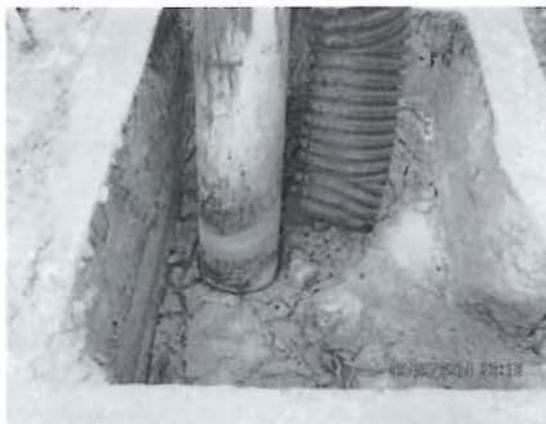
Fotografía N° 22: Tubería desconectada y sin descarga que proviene del tanque de neutralización de la planta de tratamiento de agua ácida Parte Alta.

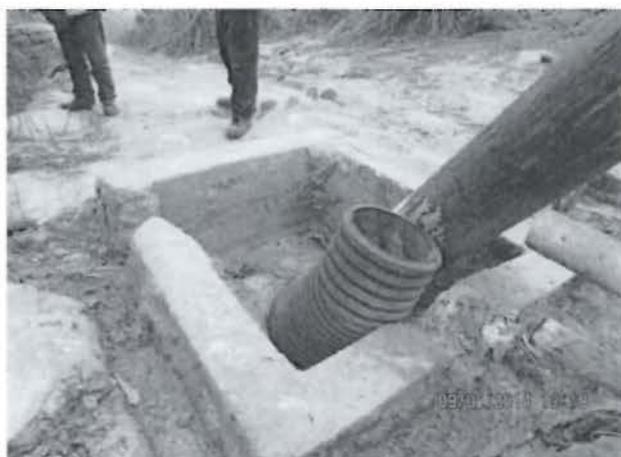
Fotografía N° 23: Área donde se ubica la tubería y sin descarga que proviene del tanque de neutralización de la planta de tratamiento de agua ácida Parte Alta.

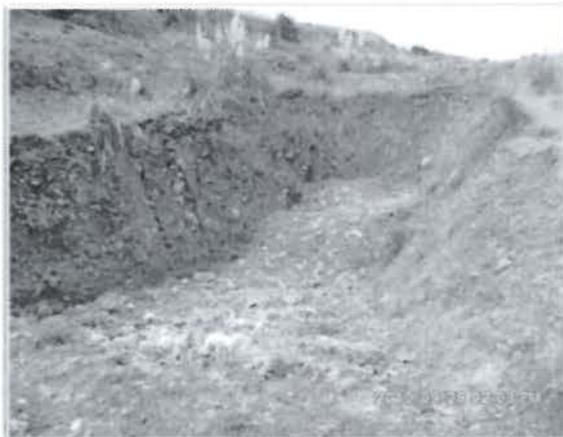
Fotografía N° 42:
Relleno sanitario de
operación manual.

122. Por su parte, Ares señala que la Unidad Minera "Sipán" se encuentra en etapa de cierre desde el año 2001, razón por la cual no envía sus residuos orgánicos al relleno sanitario, así como no se evidencia la generación de lixiviados y vectores.

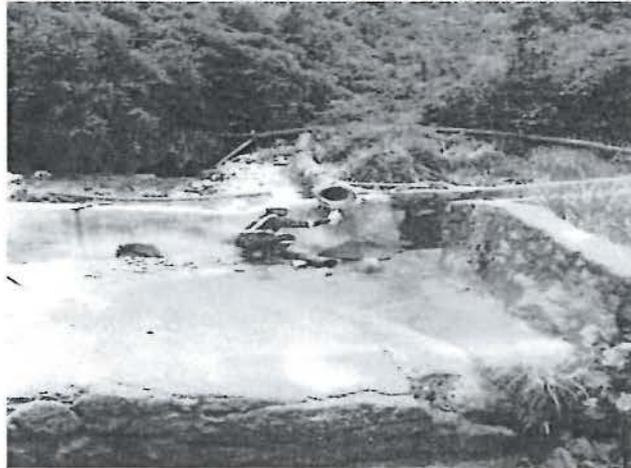
140. De otro lado, Ares sostiene que en el punto de monitoreo V-1 no existe drenaje de agua de mina, lo que se observa es un flujo mínimo de descarga de agua almacenada en la poza de sedimentación de la planta alta.
141. Al respecto, durante la supervisión regular efectuada del 26 al 29 de setiembre del 2010 se aprecia que el punto de monitoreo V-1 sí presentó flujo de agua en los días de la supervisión, tal como se evidencia en la siguiente fotografía⁶⁸:

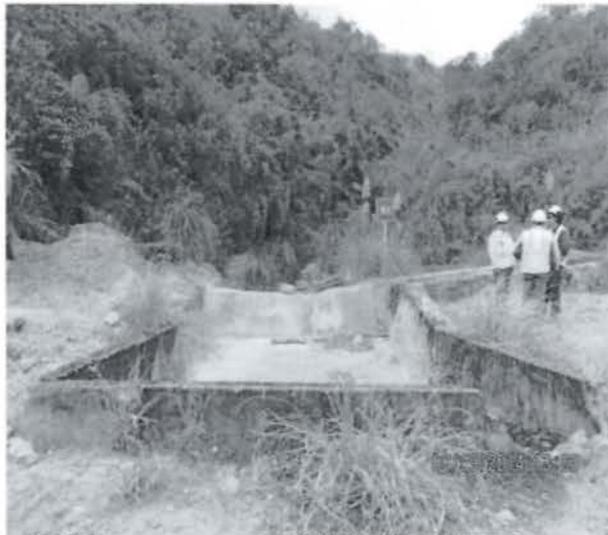
Fotografía N° 18: Se verificó inexistencia de vertimiento o descarga del punto de control V-1.

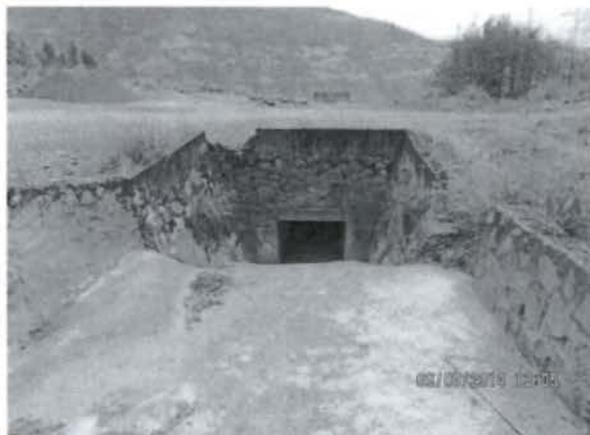
Fotografía N° 19: Canal por donde se deriva el vertimiento o descarga del punto de control V-1-A la fecha de la supervisión no había descarga.

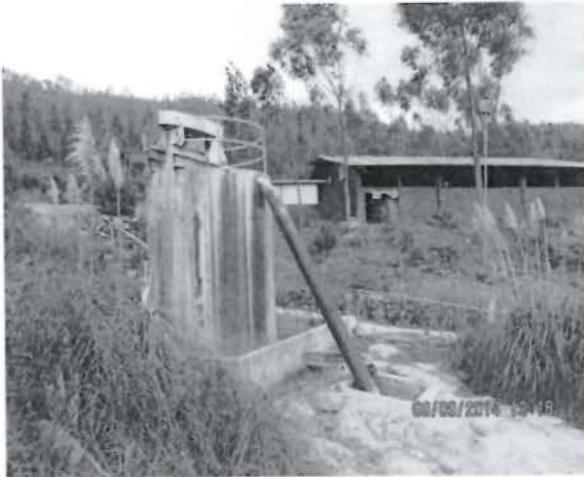
Fotografía N° 21: Se verificó el proceso de desmantelamiento de la Planta Alta en la Unidad Minera Sipán.

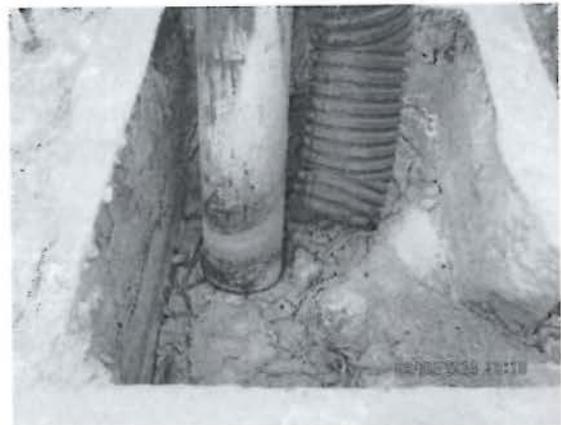
Fotografía N° 22: Tubería desconectada y sin descarga que proviene del tanque de neutralización de la planta de tratamiento de agua ácida Parte Alta.

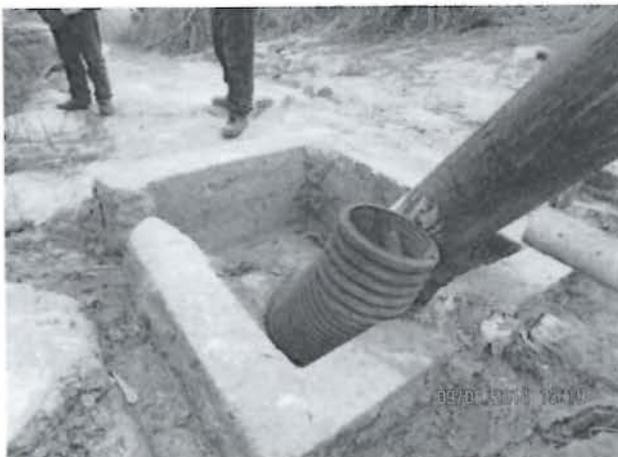
Fotografía N° 23: Área donde se ubica la tubería y sin descarga que proviene del tanque de neutralización de la planta de tratamiento de agua ácida Parte Alta.
