EXPEDIENTE N° : 269-2013-OEFA/DFSAI/PAS
ADMINISTRADO : SOUTHERN PERÚ COPPER CORPORATION,
SUCURSAL DEL PERÚ
UNIDAD MINERA : TOQUEPALA
UBICACIÓN : DISTRITO DE ILABAYA, PROVINCIA DE JORGE
BASADRE, DEPARTAMENTO DE TACNA
SECTOR : MINERÍA
MATERIAS : CUMPLIMIENTO DE COMPROMISOS
AMBIENTALES

SUMILLA: *Se archiva el presente procedimiento administrativo sancionador seguido contra Southern Perú Copper Corporation, Sucursal del Perú S.A. por el presunto incumplimiento del Artículo 6° del Reglamento para la Protección Ambiental en la Actividad Minero Metalúrgica, aprobado por Decreto Supremo N° 016-93-EM, toda vez que no han quedado acreditados los presuntos incumplimientos a tres (3) compromisos ambientales establecidos en su Programa de Adecuación y Manejo Ambiental referidos al uso de ciclones estacionarios para el manejo de relaves; a la construcción de pozas de sedimentación de relaves finos; y, a la construcción de un depósito de relaves finos fuera del área del depósito de relaves Quebrada Honda.*

Lima, 4 de noviembre del 2014

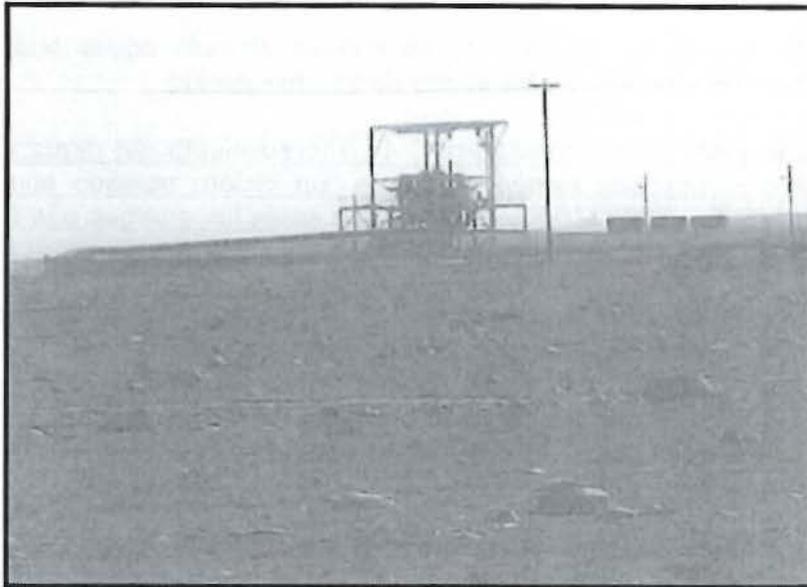
Fotografía N° 69.- Recomendaciones 2010, N° 9.- El recrecimiento del dique del depósito de relaves Quebrada Honda se realiza mediante "un ciclón" ubicado al norte del dique (307586 E – 8068376 N).

44. En ese orden de ideas se advierte que la Supervisora señala que Southern solo cuenta con un "ciclón" (Fotografía N° 69); no obstante, también indica que en la cresta del dique existen otros ciclones más (Fotografía N° 36). Por tanto, existe una contradicción entre lo señalado por la Supervisora respecto del número de ciclones en el dique de la relavera de Quebrada Honda.
45. El Numeral 1.11 del Artículo IV²⁶ del Título Preliminar y el Numeral 9 del Artículo 230²⁷ de la Ley del Procedimiento Administrativo General establecen los principios de verdad material y presunción de licitud, los cuales señalan que la autoridad administrativa deberá verificar los hechos de forma plena para efectos de motivar sus decisiones y que las entidades deben presumir que los administrados han actuado apegados a sus deberes mientras no cuenten con evidencia en contrario, respectivamente²⁸.

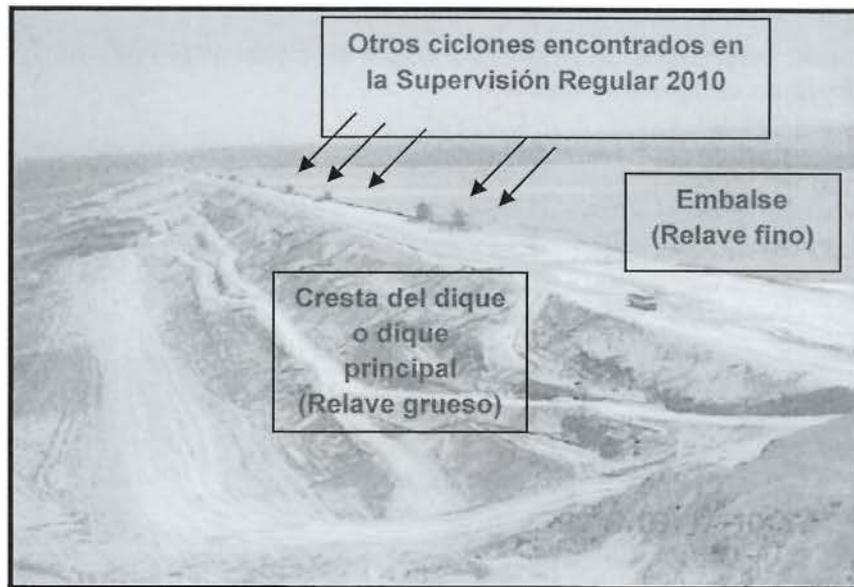
Fotografía N° 36.- Dique principal del embalse del depósito de relave de Quebrada Honda. Se observa los ciclones en la cresta del dique.

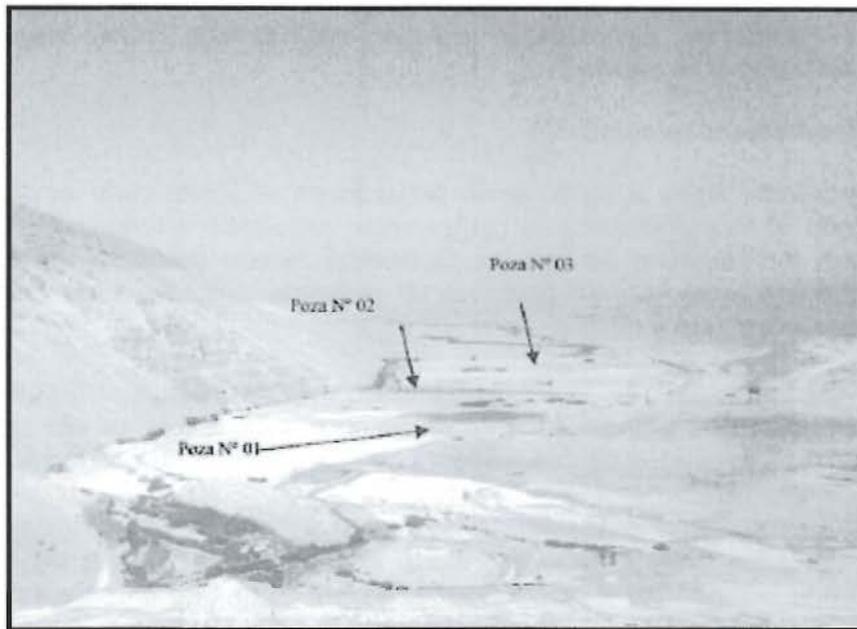
Fotografía N° 70.- Recomendaciones 2010, N° 10.- Existen tres pozas de sedimentación de relaves finos, ubicadas aguas abajo del dique de contención del depósito de relave de Quebrada Honda (307408E – 8065782N). Vista general de las tres pozas de sedimentación.

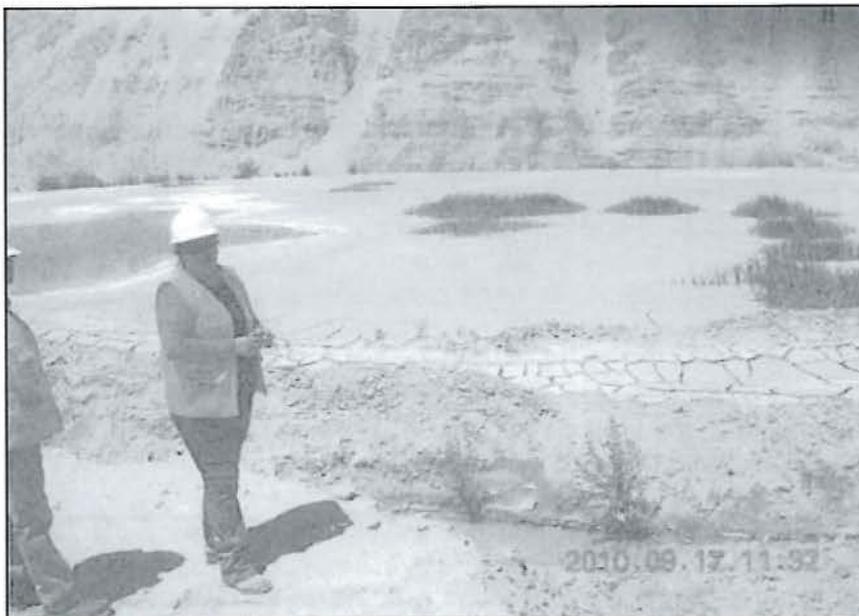
Fotografía N° 71.- Recomendaciones 2010, N° 10.- Existen tres pozas de sedimentación de relaves finos, ubicadas aguas abajo del dique de contención del depósito de relave de Quebrada Honda (307408E – 8065782N). Vista de la denominada poza N° 2 para indicar que la poza se encuentra llena de sedimento y en espera de secarse para iniciar el traslado del material.

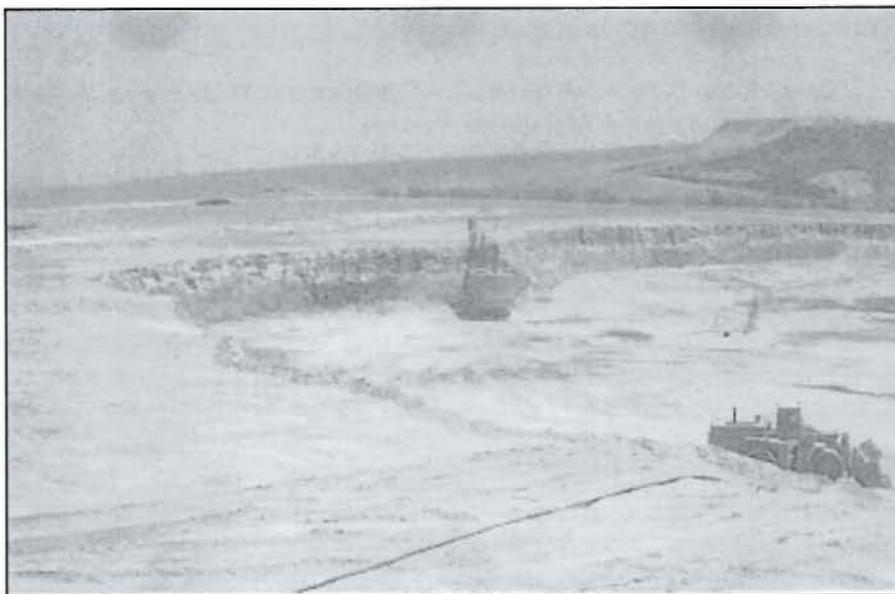
Fotografía N° 72.- Recomendaciones 2010, N° 10.- Existen tres pozas de sedimentación de relaves finos, ubicadas aguas abajo del dique de contención del depósito de relave de Quebrada Honda (307408E – 8065782N). Vista del interior de la poza N° 3 donde se observa el carguío de relaves con equipo pesado para su disposición en el depósito de relaves finos.

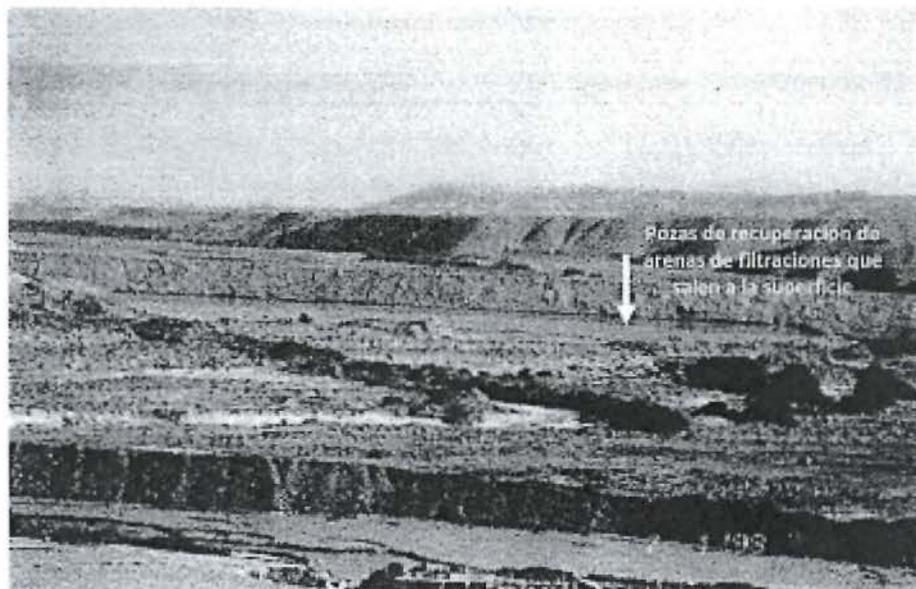
FOTO 18: El agua superficial originada por decantación del agua de la fracción gruesa del relave en el Dique Principal, controlada mediante vermas (sic) construidas de préstamo compactado.

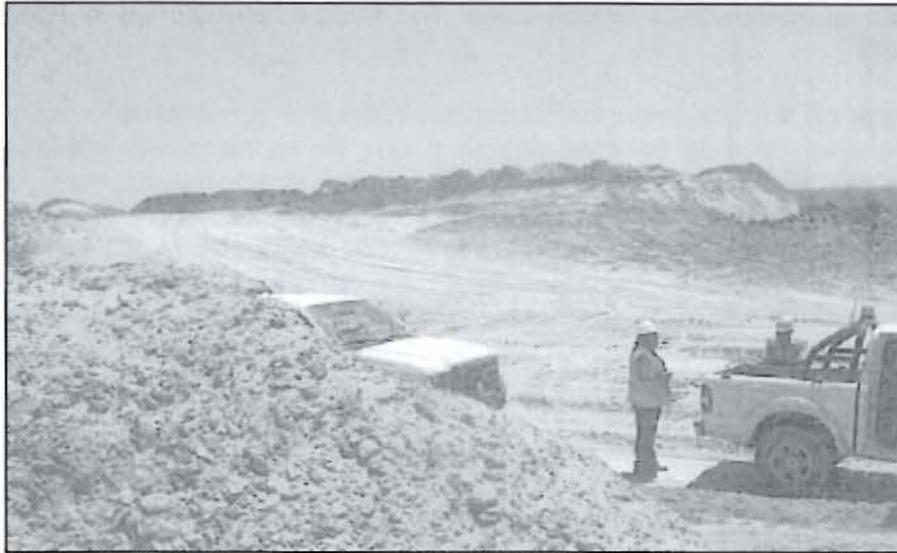
Fotografía N° 73.- Recomendaciones 2010, N° 11.- Depósito de relaves finos ubicado aguas abajo del dique, fuera del área del depósito de relaves Quebrada Honda (307462E – 8066132N), que es producto de las operaciones de limpieza de las pozas de sedimentación

70. Lo señalado por la Supervisora constituiría un incumplimiento del PAMA de Southern debido a que los relaves debían encontrarse dentro del embalse de relaves de Quebrada Honda y no fuera de este.
