EXPEDIENTE N° : 057-2012-DFSAI/PAS/MI
ADMINISTRADO : SOCIEDAD MINERA EL BROCAL S.A.A.
UNIDAD MINERA : COLQUIJIRCA N° 2
UBICACIÓN : DISTRITO DE TINYAHUARCO, PROVINCIA
DE PASCO Y DEPARTAMENTO DE PASCO
SECTOR : MINERÍA
MATERIA : RECOMENDACIONES
LÍMITES MÁXIMOS PERMISIBLES

Lima, 28 de enero del 2015

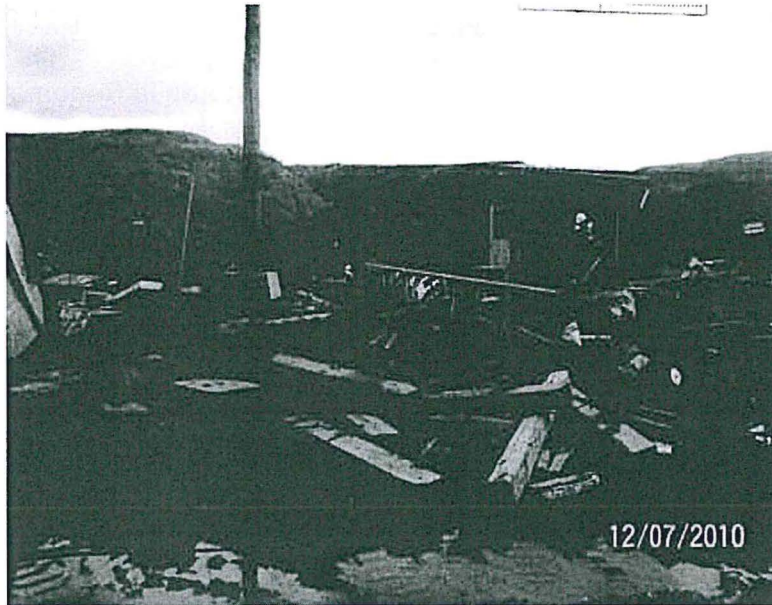
- 42. Dicho incumplimiento se sustenta con la fotografía N° 2.37 del Informe de Supervisión¹⁹, que muestra los materiales reutilizables sin clasificar y sin identificar ubicados en el área del almacén de Consorcio Pasco, de acuerdo al siguiente detalle:

Fotografía N° 2.37: Materiales sin clasificar y sin identificar en el área de almacenamiento de materiales reutilizables de la contrata Consorcio Pasco.

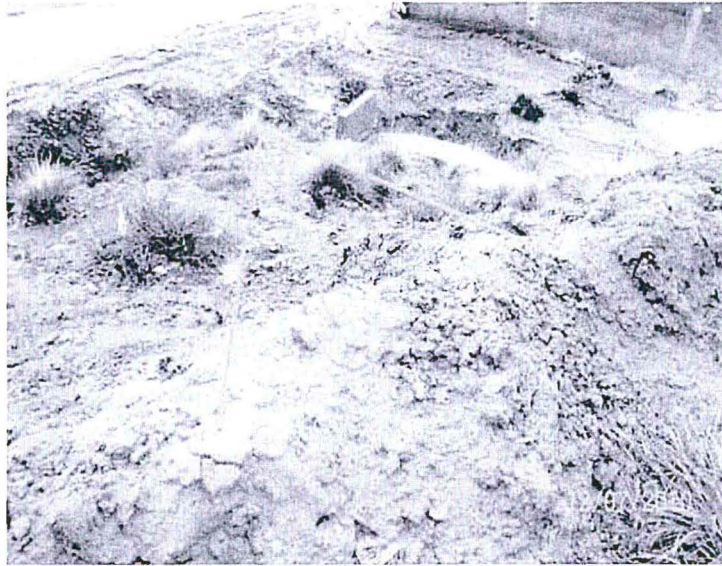
52. En la fotografía N° 2.41 del Informe de Supervisión²⁰, se observa la disposición de lodos:

Fotografía N° 2.41: Disposición de lodos provenientes del área del trabajo del taller de mantenimiento mecánico-eléctrico de la Contrata Consorcio Pasco.

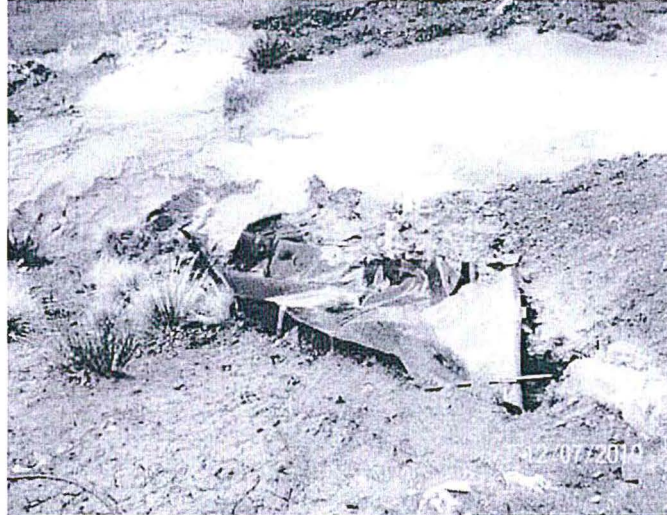
Fotografía N° 2.42: En el punto de descarga considerado para evacuar las aguas provenientes del taller de mantenimiento de la Contrata Consorcio Pasco, las aguas discurren por debajo de la geomembrana.

62. En tal sentido, se observa que El Brocal no ejecutó el Programa de Limpieza y mantenimiento de cunetas y drenajes, advirtiéndose incluso el mal uso de geomembranas.

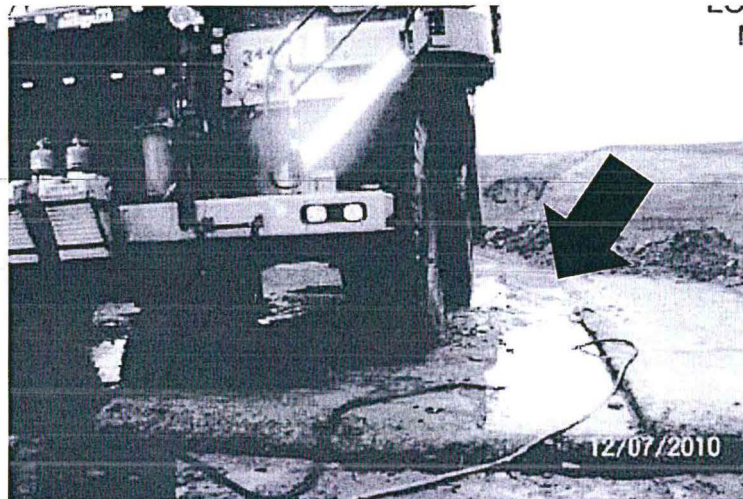
71. El incumplimiento de la Recomendación N° 9 se sustenta en la revisión de las Fotografías N° 2.43 y 2.44 del Informe de Supervisión²³, que se presenta a continuación:

Fotografía N° 2.43: En el área de lavado de vehículos de la contrata Consorcio Pasco se nota que existe una plataforma de concreto incompleta del mismo modo existe solo un tramo del canal perimetral donde se distingue la rejilla.

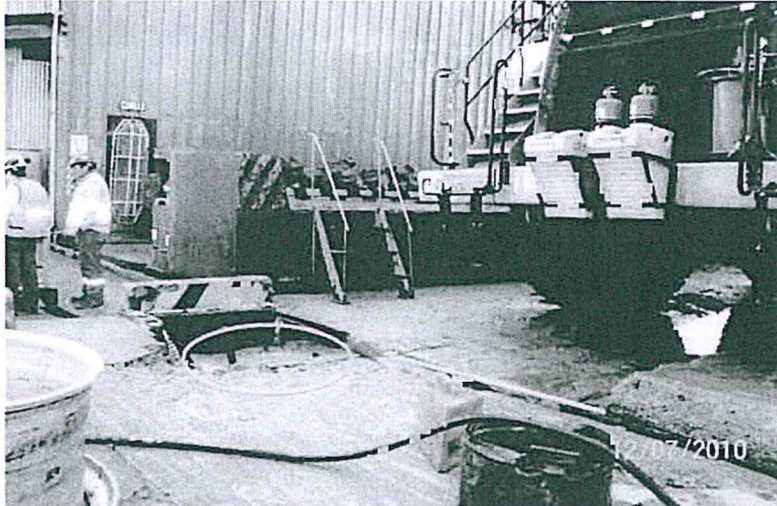
Fotografía N° 2.44: En el área de lavado de vehículos de la contrata Consorcio Pasco se nota el tramo de canal perimétrico y la poza de sedimentación de 1,0 m x 0,80 m de sección colmatada con lodos.

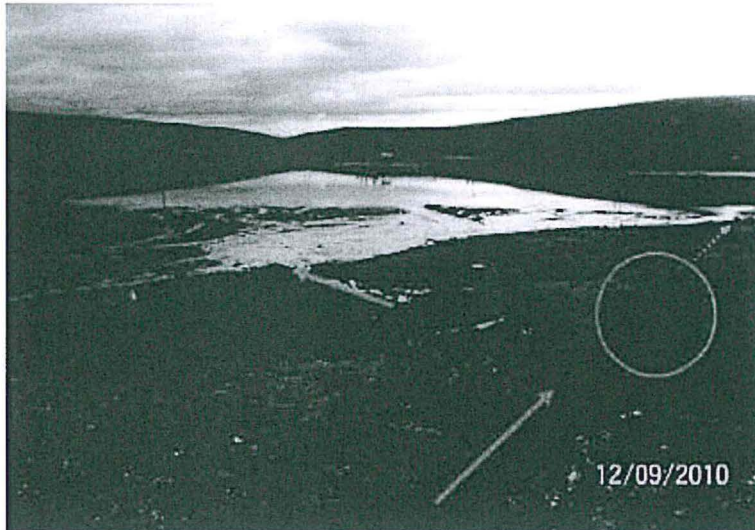
Fotografía N° 2.50: La mezcla de las aguas del socavón Smelter y del pasivo ambiental es vertida mediante un canal hacia la Laguna de colección de aguas ácidas, donde sedimentan los sólidos en suspensión, antes de ser bombeadas a la Planta de Neutralización pero también se observa que en dicho canal existe un muro de concreto que funciona como compuerta que puede derivar la mezcla de aguas hacia la quebrada Huachucaja, sin que esta mezcla reciba el respectivo tratamiento en la Planta de Neutralización.

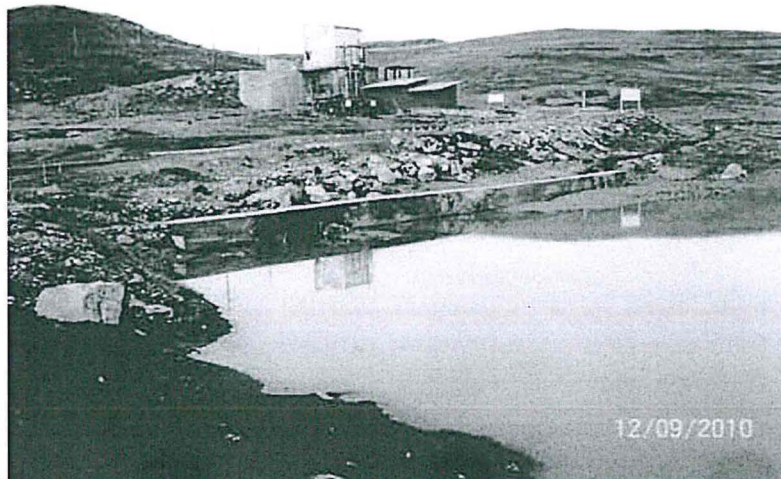
88. Adicionalmente en la fotografía 2.52²⁷ se observa el muro de contención construido en un tramo del canal de escorrentía:

Fotografía N° 2.52: Muro de contención construido en un tramo del canal de escorrentía colindante con la Laguna de colección de aguas ácidas

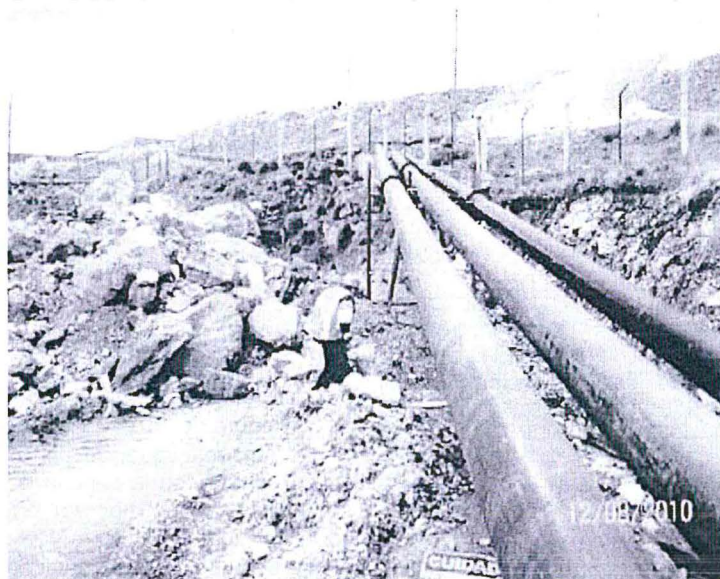
100. Cabe mencionar que este hecho se evidencia en la fotografías N° 2.56 y N° 2.57²⁹ del Informe de Supervisión, tal como se detalla a continuación:

Fotografía N°2.56: Al pie del talud del terreno colindante con la cancha de mineral de la Planta Concentradora no se encontró al canal de derivación

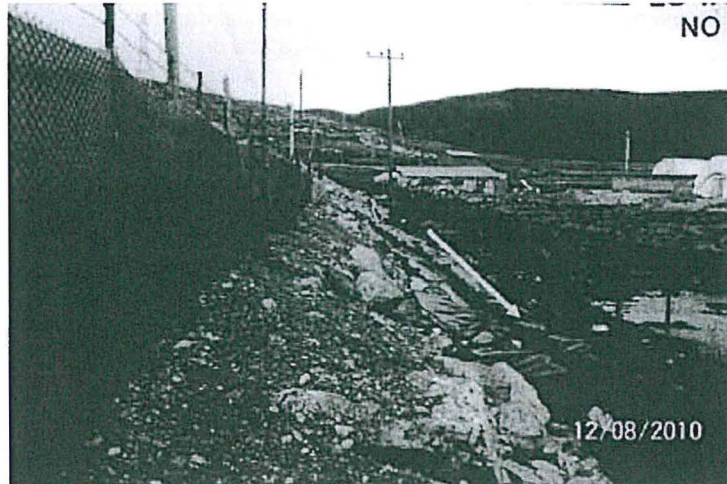
Fotografía N° 2.57: Aproximadamente a 300 metros antes de llegar a la cancha de mineral existe un canal de esorrentía colindante con la comunidad de Huaraucaca.

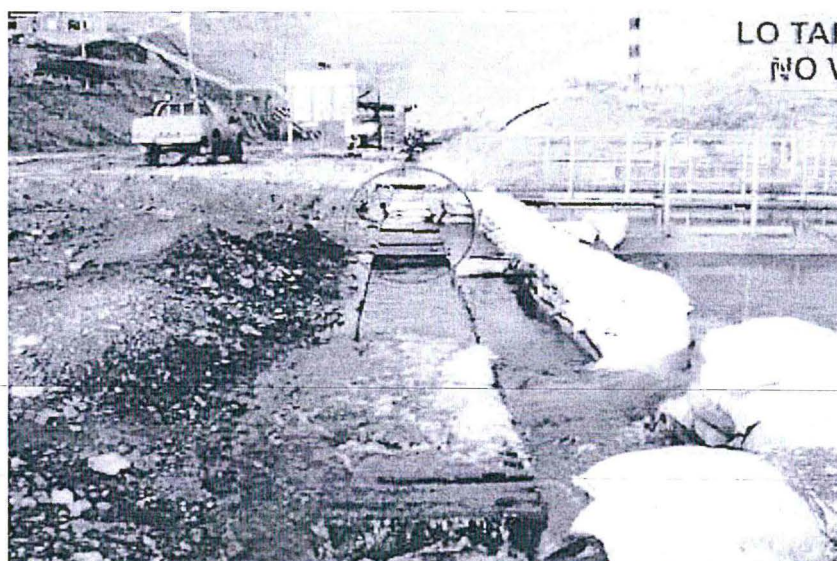
123. Durante la Supervisión Regular 2009, la Supervisora observó que la compuerta del sedimentador se encontraba mal sellada permitiendo la fuga de agua de escorrentía y en consecuencia su falta de tratamiento, cuestión que se detalla a continuación:

125. Cabe mencionar que este hecho se evidencia en la fotografía N° 2.69³² del Informe de Supervisión, tal como se detalla a continuación:

Fotografía N° 2.69: Se nota que no existe compuerta, en su lugar se utilizan sacos llenos de material y parte de las aguas discurren por el canal hacia el río Andacancha, sin ingresar a las pozas de sedimentación.

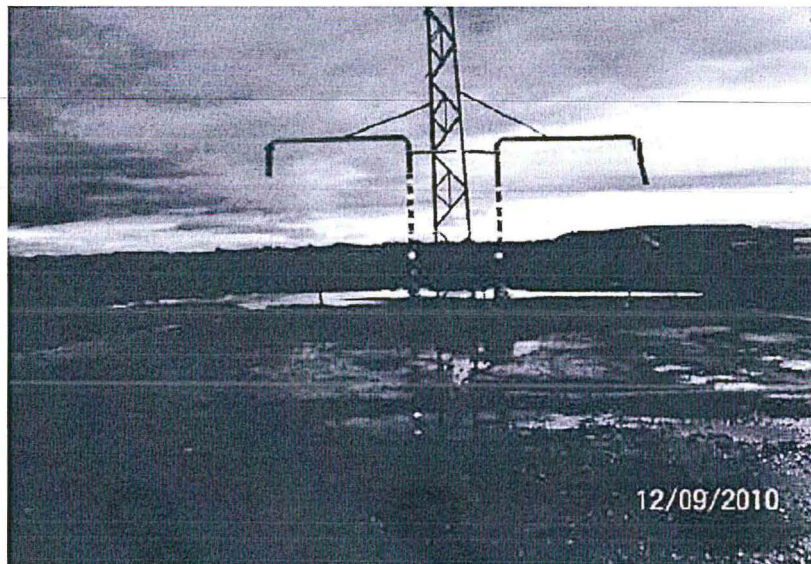
134. Cabe mencionar que este hecho se evidencia en las fotografías N° 2.71 y 2.72³⁴ del Informe de Supervisión, tal como se detalla a continuación:

Fotografía N° 2.71: Se aprecia la losa de concreto construida en la plataforma de las garzas ubicada cerca de las pozas de sedimentación de las aguas de la Mina Marcapunta Oeste.

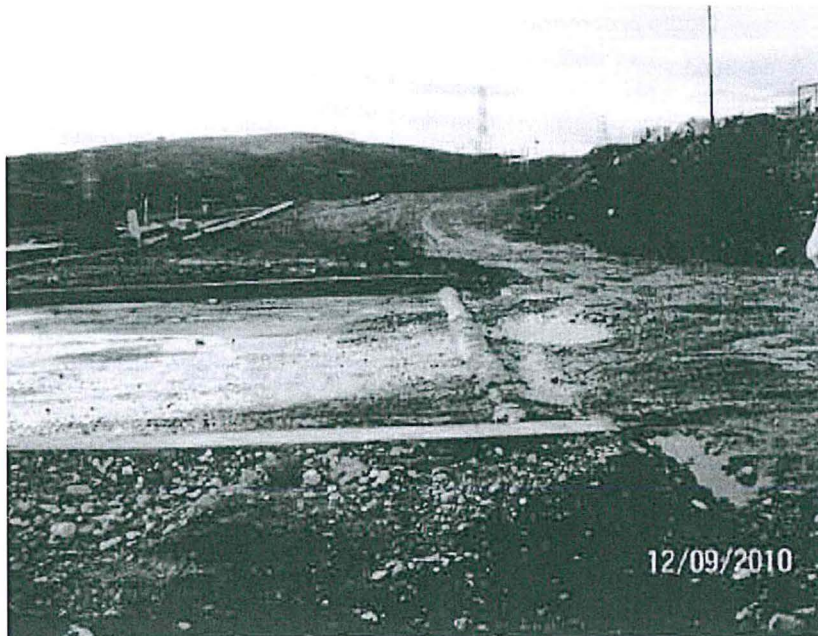
Fotografía N° 2.72: Se aprecia parcialmente la losa de concreto construida en la plataforma de la garza y se nota que no hay anegamiento en el terreno del lugar.

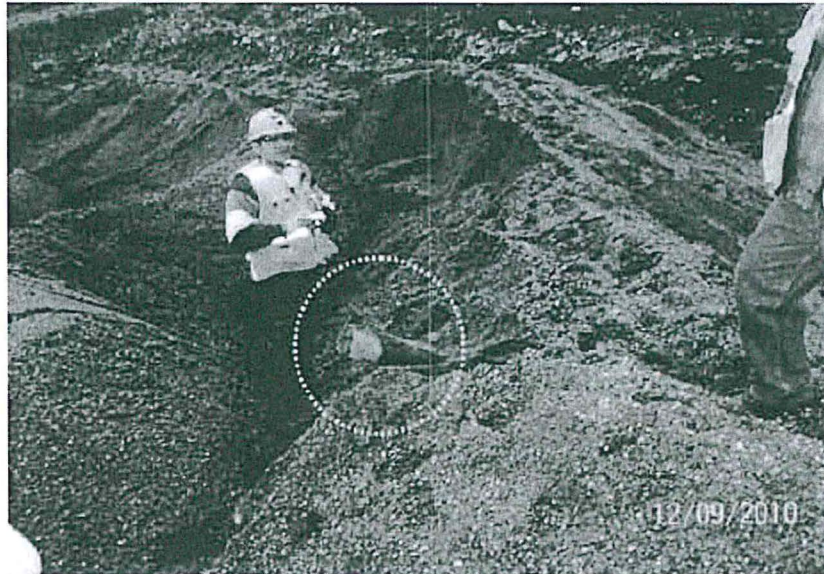
142. Cabe mencionar que este hecho se evidencia en la fotografía N° 2.74³⁵ del Informe de Supervisión, tal como se detalla a continuación:

Fotografía N° 2.74: Se aprecia que el piezómetro P1-08 ha sido tapado con material de construcción granulado y que no existe el cartel informativo.

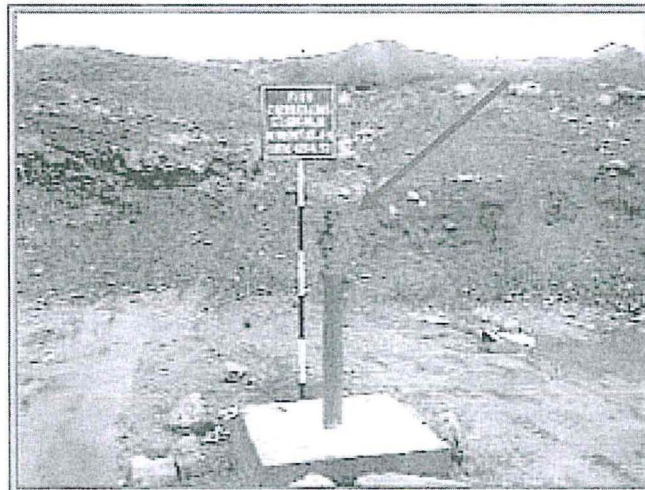
145. Asimismo, de la fotografía 2.74 del Informe de Cumplimiento, se observa que el piezómetro ha sido removido encontrándose en forma horizontal³⁶, por lo que ha perdido su calidad de piezómetro y, en consecuencia no resulta exigible la instalación de carteles. Por tanto, corresponde archivar el presente procedimiento administrativo sancionador en este extremo.

³⁶

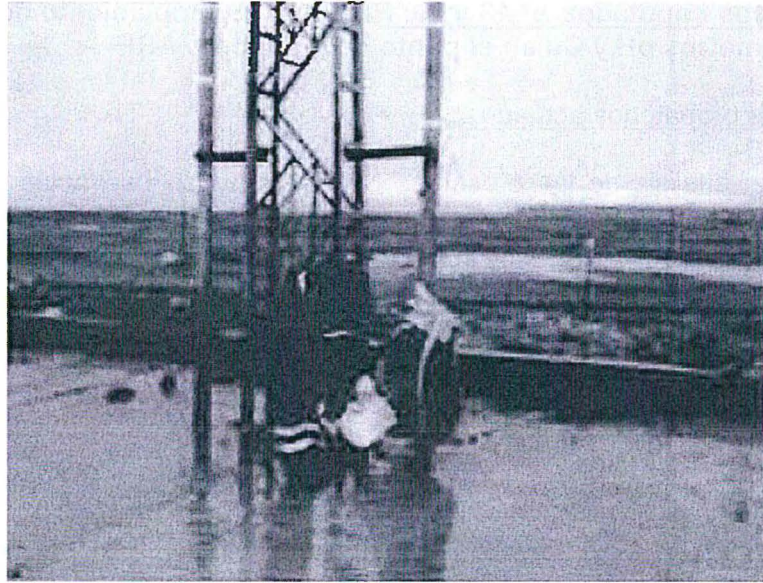
Toma de muestra del Punto de Monitoreo ARP

169. Es así que del registro fotográfico de la toma de muestra correspondiente al punto de monitoreo ARP se observa que el flujo de agua tratada es descargada en una plataforma de concreto, tal como se aprecia a continuación⁴⁸:

170. Como puede observarse, la muestra recolectada durante la supervisión regular 2010 no puede considerarse como un efluente minero-metalúrgico, según la definición dada por la norma, ya que no descargaba a un cuerpo receptor, llámese agua o suelo, sino en la losa de concreto construida en la plataforma de las garzas de agua, la misma que cuenta con canales perimetrales para recuperar el agua.
