**EXPEDIENTE N°** : 064-2013-OEFA/DFSAI/PAS  
**ADMINISTRADO** : COMPAÑÍA MINERA ANTAMINA S.A.  
**UNIDAD MINERA** : ANTAMINA  
**UBICACIÓN** : DISTRITO DE SAN MARCOS, PROVINCIA DE HUARI,  
DEPARTAMENTO DE ANCASH  
**SECTOR** : MINERÍA  
**MATERIA** : MANEJO DE RESIDUOS SÓLIDOS  
INCUMPLIMIENTO DE RECOMENDACIONES  
INSTRUMENTO DE GESTIÓN AMBIENTAL

Lima, 27 de febrero del 2015

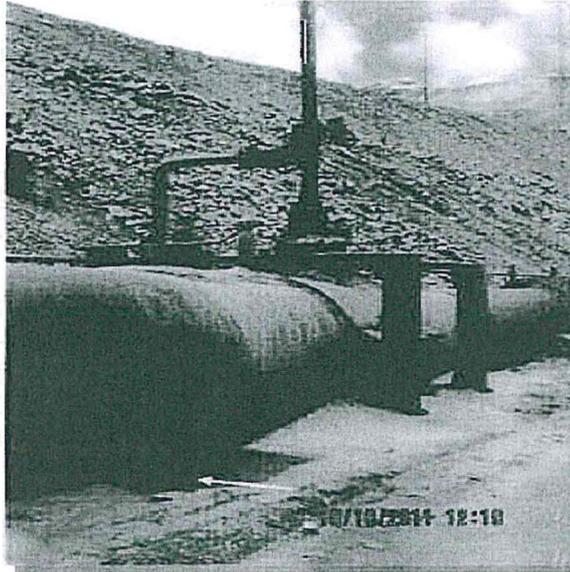
58. Dicha aseveración se sustenta en la fotografía N° 17 del Informe N° 004-SCI-2011, en la cual se aprecia que el lugar donde se encuentra las válvulas no está protegido contra derrames en suelo<sup>28</sup>:

Foto 17: Acumulación de derrame de relaves en contacto con el suelo, procedente de la válvula de aireación de la tubería línea norte de relaves (UTM 8 942 371 N, 275 903).

59. En tal sentido, se advierte que el titular minero no habría implementado medidas de contingencia adecuadas para el control de derrames de relaves en las líneas de conducción norte y sur.

- (i) *En un plazo máximo de quince (15) días hábiles contados desde la notificación de la presente resolución cumpla con implementar la limpieza inmediata del derrame de relaves en la zona que se aprecia en la fotografía 17 del Informe de Supervisión, ubicada en las líneas de conducción norte y sur.*

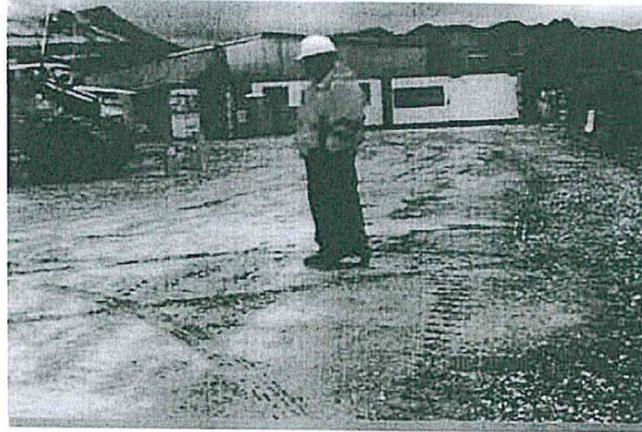
Foto 08: Taller de mantenimiento de la contrata Mota-Engil Perú, no cuenta con cunetas, trampa de grasas y requiere impermeabilización del suelo.

79. En tal sentido, se advierte que los talleres de mantenimiento de la contrata Mota-Engil Perú y el de equipos Multisectorial Ayash, no cuentan con infraestructura adecuada, tales como: impermeabilización del suelo para evitar su contaminación, pozas de contingencia y elementos de respuesta inmediata ante la ocurrencia de emergencias ambientales.

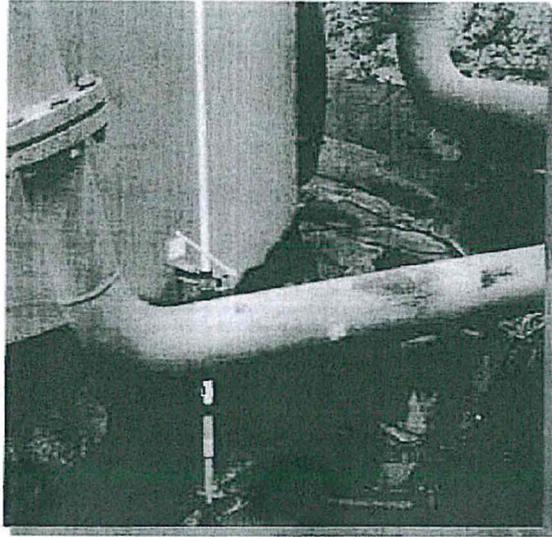
91. Dicha aseveración se sustenta en las fotografías N° 06 del Informe N° 004-SCI-2011, en la cual se observa que la pared de la poza de contingencia de Studge Tank no está sellada, y en consecuencia no garantiza el control de derrames:

Foto 06: Pared de la poza de contingencia del Studge tank, no está debidamente sellada presenta aberturas que permitirían el ingreso de estos lodos, afectando el suelo.

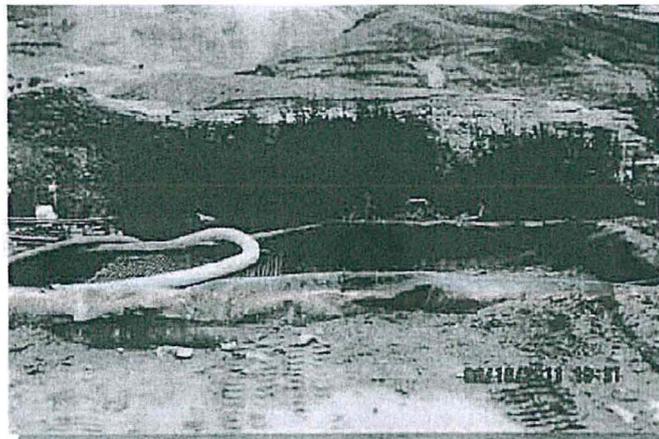
92. Asimismo, en la fotografía 69 del Informe N° 004-SCI-2011 se aprecia que la poza construida en la zona de descarga de lodos no está impermeabilizada, y en consecuencia no garantiza la descarga de lodos<sup>36</sup>:

Foto 69: Poza de contingencia en la zona de descarga de lodos provenientes de los baños químicos, no garantiza la descarga de lodos.

- (ii) *En un plazo máximo de treinta (30) días hábiles contados desde la notificación de la presente resolución cumpla con concluir e impermeabilizar la poza de contingencias construida en la zona de descarga de lodos provenientes de los baños químicos de Eco Century.*

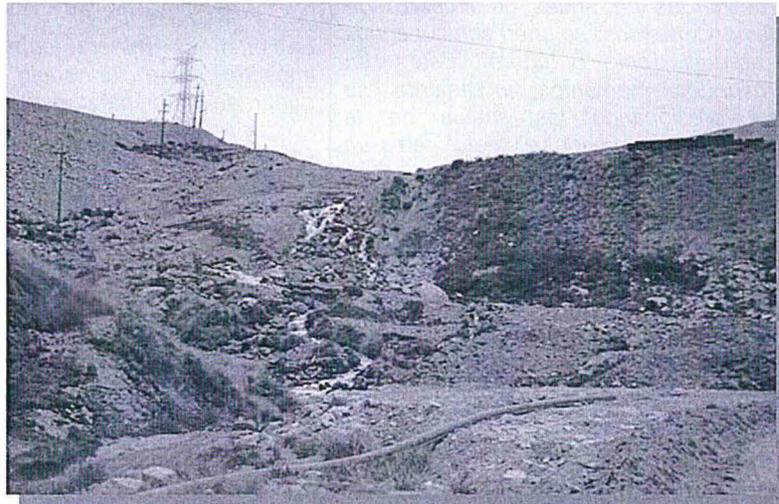
Foto 77: Actual descarga de agua de limpieza de la planta concentradora sin encauzar.

105. En tal sentido se aprecia que las aguas discurren sobre el suelo sin ser encauzadas mediante canalización, lo cual tenía como finalidad que no generen erosión de suelo en la zona observada durante la supervisión.

- (iii) *En un plazo máximo de sesenta (60) días hábiles contados desde la notificación de la presente resolución cumpla con implementar un canal de escorrentía en el tramo correspondiente a la observación de la supervisión regular 2011(foto 77) para derivar el agua de limpieza de la planta concentradora y las aguas de drenaje del Botadero Este hacia la presa de relaves, a fin de disminuir el impacto ocasionado al suelo natural de la quebrada.*

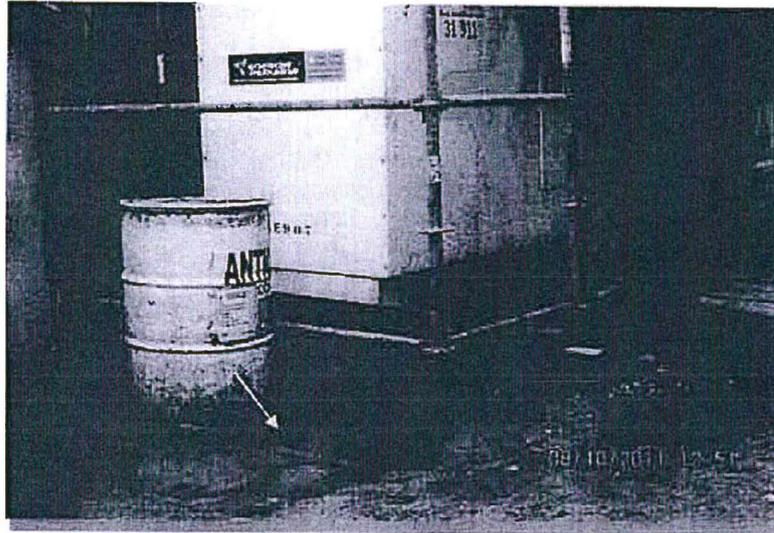
Foto 11: Derrame de combustible, Junto al grupo generador en un área de (1,5 m<sup>2</sup>), zona de expansión de la planta concentradora.

124. En tal sentido, se advierte que el titular minero no ha efectuado medidas apropiadas para evitar que las sustancias contaminantes permanezcan derramadas dentro del área donde ejecuta su actividad minera, tales como un piso impermeabilizado para evitar filtraciones y un sistema de contención de derrames que disminuyan los derrames en dichas zonas.

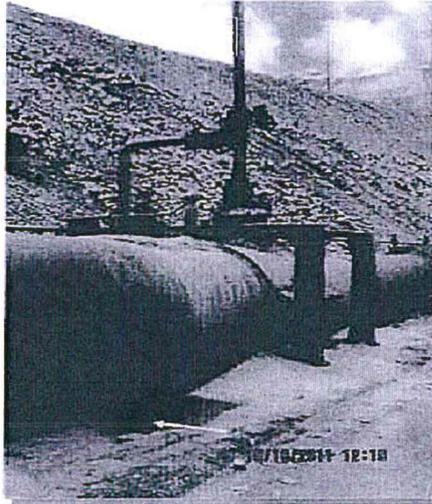
134. Dicha aseveración se sustenta en la fotografías N° 17 del Informe N° 004-SCI-2011, como veremos<sup>46</sup>:

Foto 17: Acumulación de derrame de relaves en contacto con el suelo, procedente de la válvula de aireación de la tubería línea norte de relaves (UTM 8 942 371N, 275 903).

135. En tal sentido, se advierte que el titular minero no ha efectuado las medidas apropiadas para **evitar** que las sustancias contaminantes permanezcan derramadas (acumuladas) dentro del área donde ejecuta su actividad minera.

- (iv) **En un plazo máximo de treinta (30) días hábiles contados desde la notificación de la presente resolución cumpla con retirar las válvulas de aireación o implementar de medidas para evitar el derrame de relaves en la válvula de aireación de la tubería línea norte de relaves.**

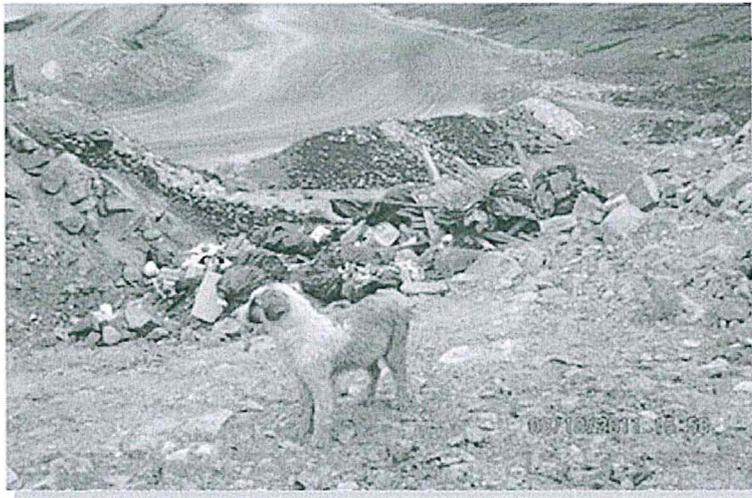
149. La observación detectada se sustentó en las fotográficas N° 9 y 10 del Informe de Supervisión, en las cuales se aprecia residuos orgánicos (cartón, madera, papel) e inorgánicos (plásticos), tal como se observa a continuación:

Foto N° 09: Área de disposición de residuos inorgánicos en el Botadero Este, observándose la presencia de perros.

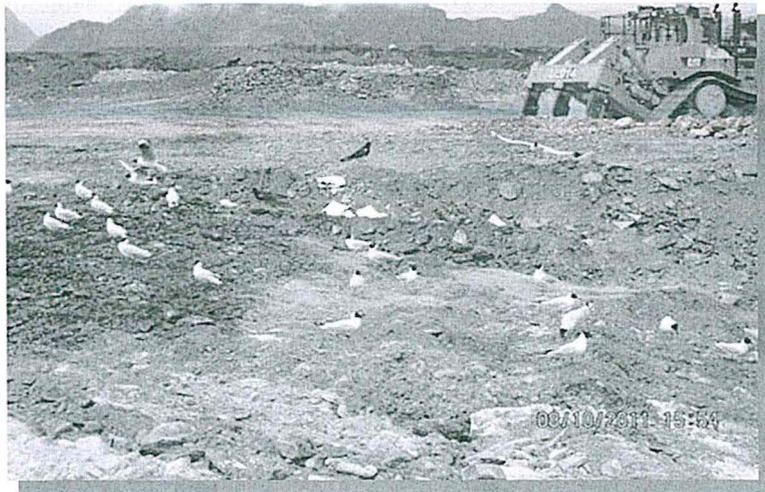
Foto N° 10: Aves que se alimentan de los residuos acumulados en el Botadero Este.

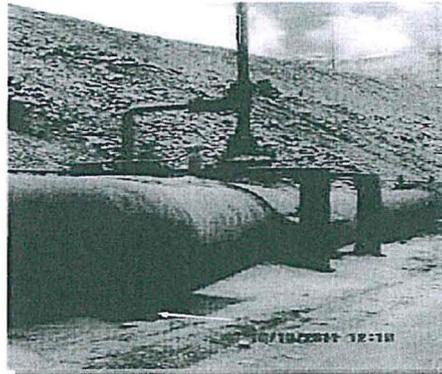
Fotografía N° 17 del Informe de Supervisión

Foto 17: Acumulación de derrame de relaves en contacto con el suelo, procedente de la válvula de aireación de la tubería línea norte de relaves (UTM 8 942 371N, 275 903).

167. Por tanto, de los medios probatorios actuados en el Expediente, se verifica que Antamina no cumplió con subsanar la observación detectada durante la supervisión al no haber implementado medidas de contingencia de derrames de relaves en las líneas de conducción norte y sur, tales como la limpieza inmediata del área luego de ocurrido un derrame.

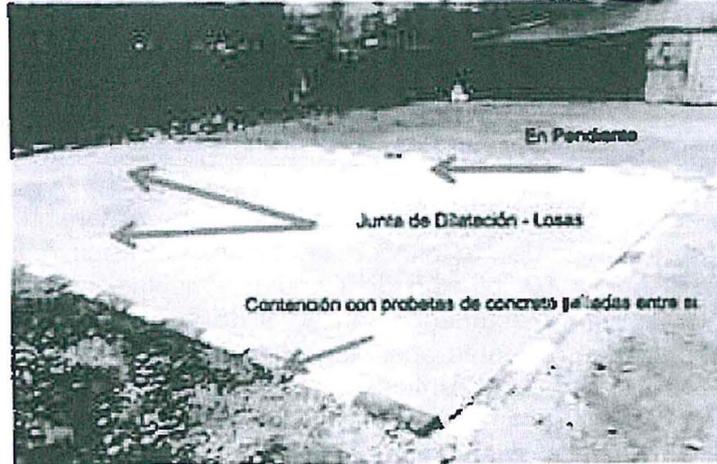
**Fotografía No. 2:** Se observa la losa de impermeabilización finalizada que cuenta con juntas de dilatación, se ha construido con pendiente y que tiene bordes para contención de líquidos.

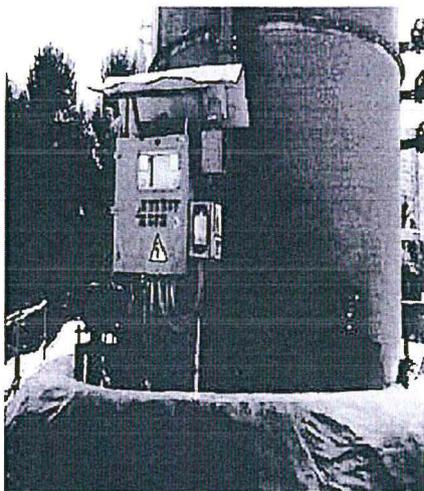
Fotografía N° 01

175. Al respecto, de la revisión de las fotografías N° 1 y N° 2 del levantamiento de observaciones presentado por Antamina, se evidencia que la poza de contingencia garantiza el control de eventuales derrame y ya no cuenta con una abertura, conforme se aprecia de las siguientes fotografías:

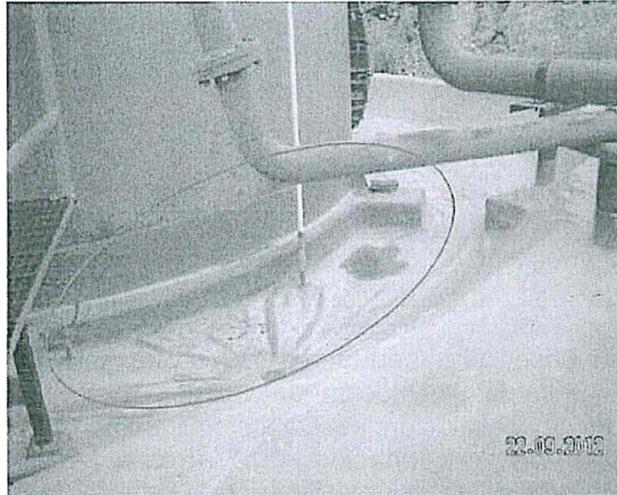
Foto 23: Vista del Sludge Tank con la poza de contingencia impermeabilizada con geomembrana y con diseño mejorado (Cumplimiento de recomendación N° 2 del 2011)
