EXPEDIENTE N° : 541-2013-OEFA/DFSAI/PAS
ADMINISTRADO : ELECTRO SUR ESTE S.A.A.
UNIDAD AMBIENTAL : INSTALACIONES ELÉCTRICAS DE LA ZONA DE
CONCESIÓN DE DISTRIBUCIÓN DE ENERGÍA
ELÉCTRICA
UBICACIÓN : DEPARTAMENTO DE CUSCO
SECTOR : ELECTRICIDAD
MATERIA : RESIDUOS SÓLIDOS
RESPONSABILIDAD ADMINISTRATIVA
REGISTRO DE ACTOS ADMINISTRATIVOS

SUMILLA: Se declara la responsabilidad administrativa de Electro Sur Este S.A.A. al haberse acreditado la comisión de las siguientes infracciones:

Lima, 30 de abril del 2015

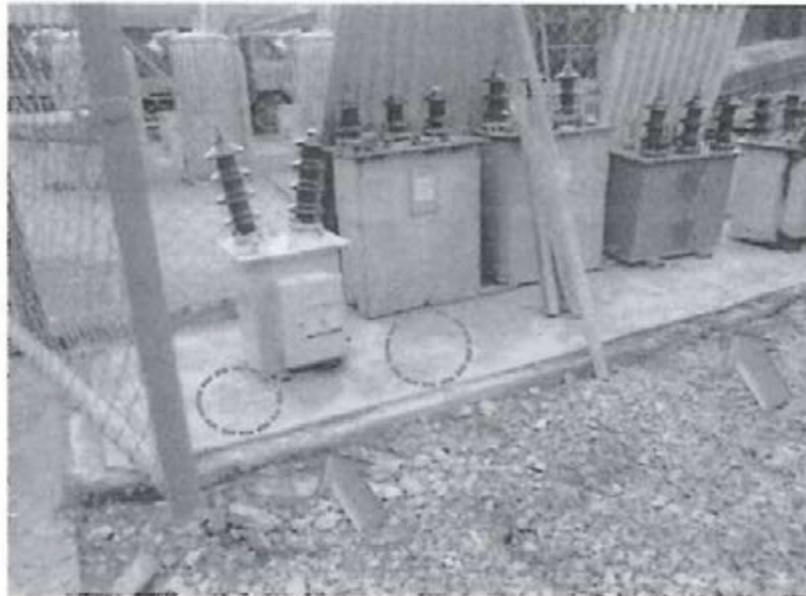
Almacén Central: Se tiene almacenados más de 30 transformadores, entre nuevos y de segundo uso, los cuales están colocados sobre piso permeable (transformadores nuevos) o piso de cemento con grietas (transformadores de segundo uso), lo que impide que sean superficies completamente impermeables."

Vista 1. El muro de contención ha desaparecido (ver flechas), y el suelo está fisurado en varios lugares (ver fisuras).

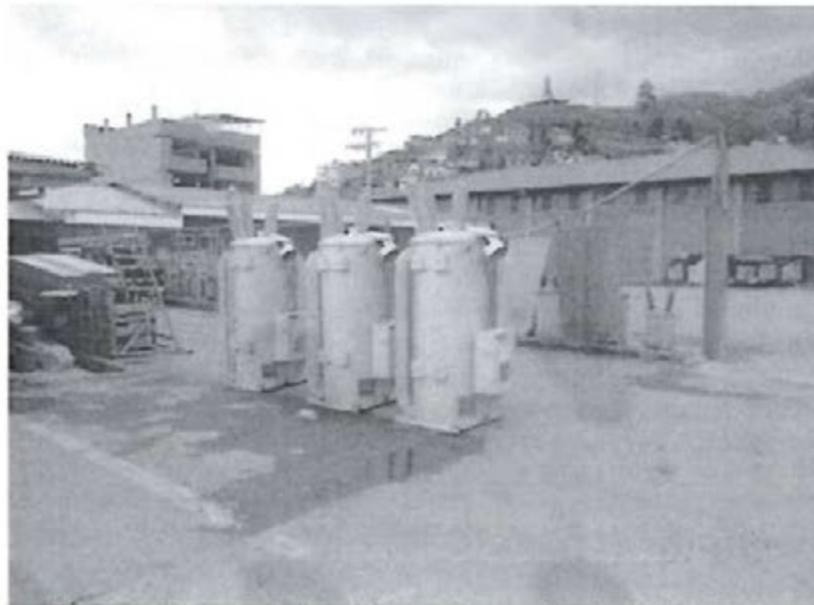
Vista 2. Se observa solo un grupo de transformadores, de los muchos que estaban en el almacén. Los pisos no están preparados para recibir materiales peligrosos, pues no estaban lisos, ni impermeabilizados, ni tenían muro de contención.

43. De acuerdo a lo expuesto, se advierte que la losa de concreto sin impermeabilizar y con grietas, la falta de muro de contención, así como la presencia del aceite residual dieléctrico (aceite aislante) en los transformadores que son considerados residuos altamente peligrosos, evidencian la falta de consideración de los efectos potenciales de contaminación al suelo en dichas instalaciones.

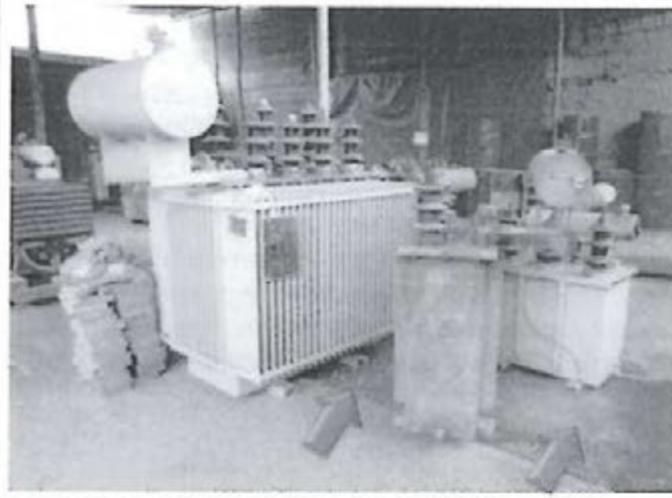
Taller de Mantenimiento: Se tiene almacenados 10 transformadores de segundo uso o para mantenimiento los cuales están colocados sobre piso permeable o piso de cemento con grietas, lo que impide que sean superficies completamente permeables."

Vista 3. Vista de las características del suelo permeable, sin la debida protección para almacenar transformadores conteniendo sustancias peligrosas.

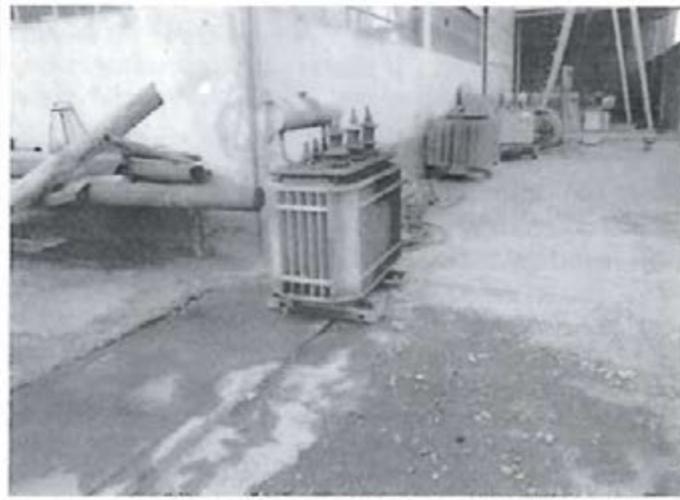
Vista 4. Loza del taller con malas condiciones del suelo, no apto para almacenar equipos conteniendo sustancias peligrosas.

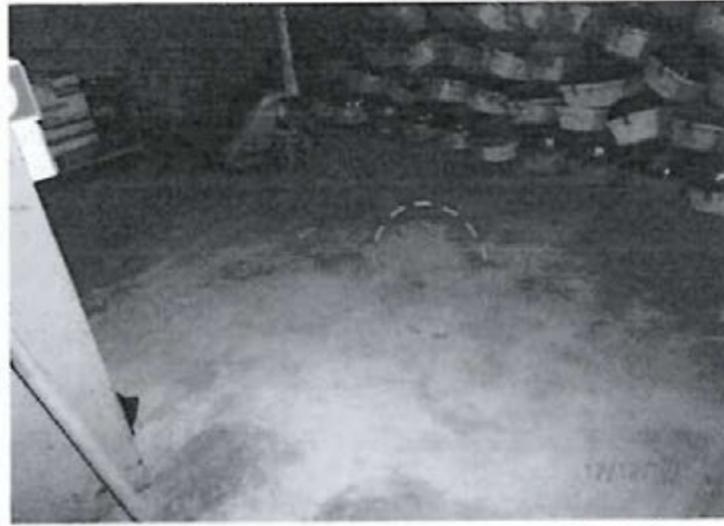
Taller de Mantenimiento: En el almacén de residuos peligrosos el piso de cemento no está completamente liso, habiéndose observado diversos puntos (área aproximada de 0,5 m²) en los cuales existen grietas en el piso o está sin la protección impermeable colocada inicialmente por el Administrado."

Vista 5. Vista parcial de las condiciones del piso del almacén, donde se observa que el piso no está impermeabilizado en toda su extensión, sino que está dañado en diversas partes.
