EXPEDIENTE N° : 754-2014-OEFA/DFSAI/PAS
ADMINISTRADO : BPZ EXPLORACIÓN & PRODUCCIÓN S.R.L
UNIDAD PRODUCTIVA : PLATAFORMA CORVINA CX-11, CX-15 Y BUQUE
DE ALMACENAMIENTO TWP Y TWH
UBICACIÓN : DISTRITO DE ZORRITOS, PROVINCIA DE
CONTRALMIRANTE VILLAR, DEPARTAMENTO
DE TUMBES
SECTOR : HIDROCARBUROS LÍQUIDOS
MATERIA : MANTENIMIENTO DE INFRAESTRUCTURA
MITIGACIÓN
INCUMPLIMIENTO DE EIA
REMISIÓN DE INFORMACIÓN

Se declara la existencia de responsabilidad administrativa de BPZ Exploración & Producción S.R.L., al haberse acreditado que:

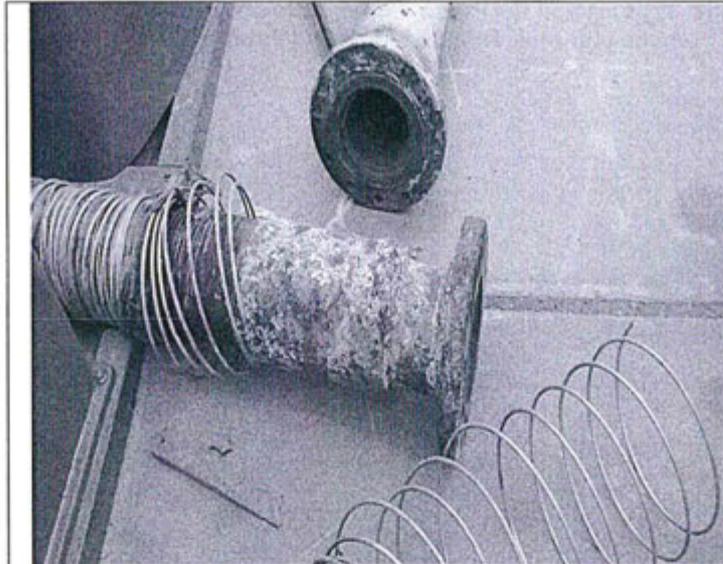
75. Adicionalmente, lo señalado por la Dirección de Supervisión se sustenta en las fotografías N° 29, 31 y 32 del Informe de Supervisión, de las cuales se aprecia un severo proceso corrosivo en metal del manguerote²⁷:

Foto N° 29 del informe de supervisión: Manguerote retirado del fondo marino. Es evidente que el metal está pasando por un severo proceso corrosivo externo, se observa también, armadura de acero inoxidable deformado y removido de su posición correcta.

76. En tal sentido, la Dirección de Supervisión concluye que tanto la corrosión externa en el metal del manguerote y la profunda rotura de aproximadamente 21 centímetros que se aprecia en el fotografía 31, habrían sido causados por la falta de mantenimiento de la tubería.
77. Por su parte, en el informe técnico del perito naval a cargo de las investigaciones ejecutadas sobre las causas del derrame de hidrocarburos ocurrido el 8 de enero del 2014²⁸, se señaló que los alambres de refuerzo (espirales al exterior de la manga por donde se produjo el derrame) de la tubería son frágiles y que se encontraban rotos en varias partes. Asimismo, indicó que el material del manguerote no era el adecuado para ser utilizado como parte de una línea submarina, conforme se aprecia del siguiente detalle²⁹:

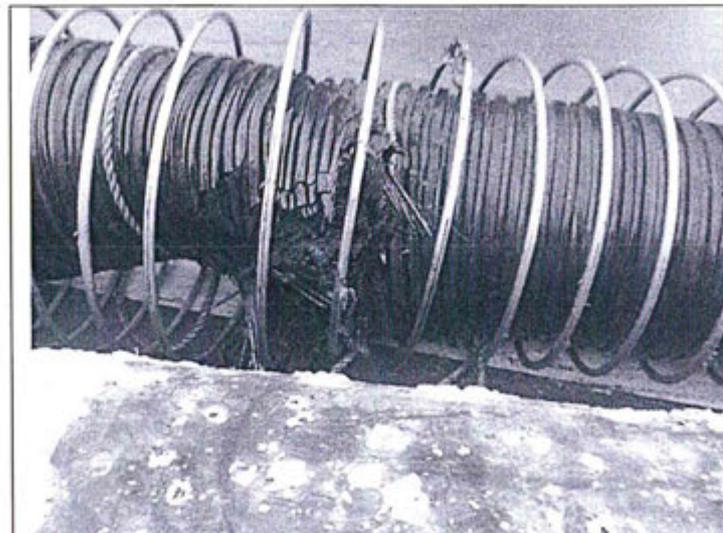
4. Que en las vistas fotográficas registradas durante la inspección submarina realizada a la manguera de 6" de diámetro que falló, se evidenció que esta se encontraba con signos indudables de deterioro, pues la armadura de acero se encontró deformada, el cual no habría estado ejerciendo la protección adecuada a la manguera.

Foto N° 31 del informe de supervisión: Muestra el tramo de la manguera que falló, se observa una rotura, la misma que se habría debido a una falta de mantenimiento.

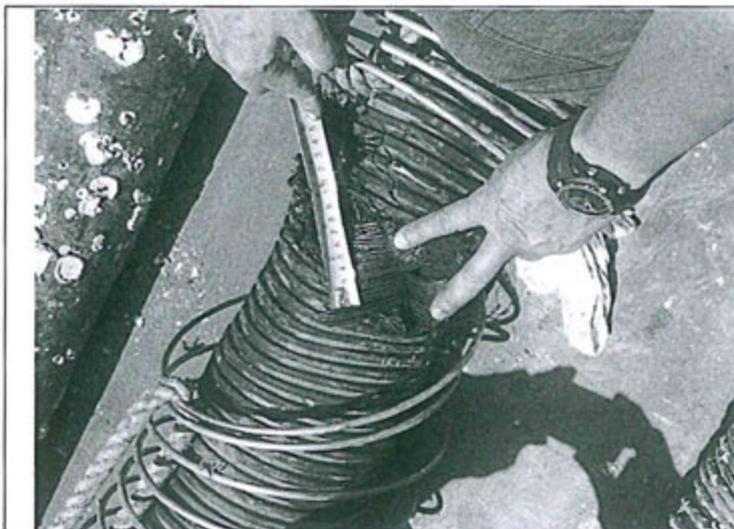
Foto N° 32 del informe de supervisión: Muestra otra vista del tramo de la manguera que falló, se observa una rotura, la misma que se habría debido a una falta de mantenimiento.

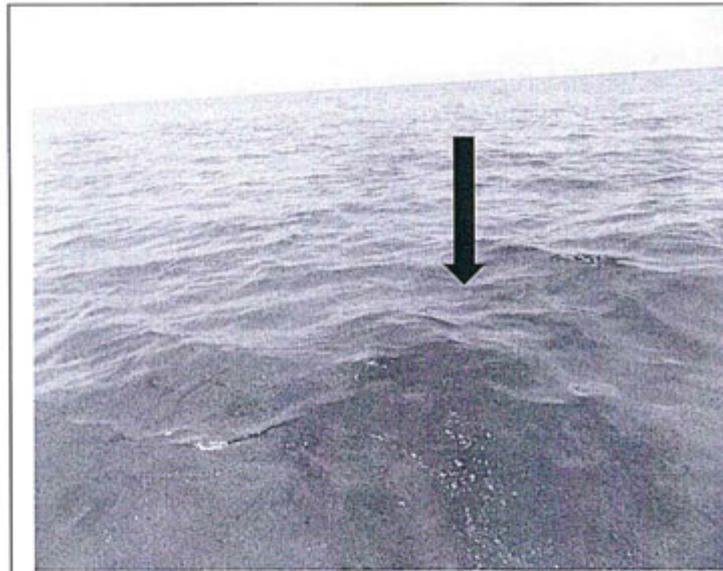
Foto N°15 del informe de supervisión: Mancha de crudo desplazándose por las aguas del mar de Zorritos, altura de la Plataforma CX-11, producto del derrame ocurrido el 08 de enero de 2014.

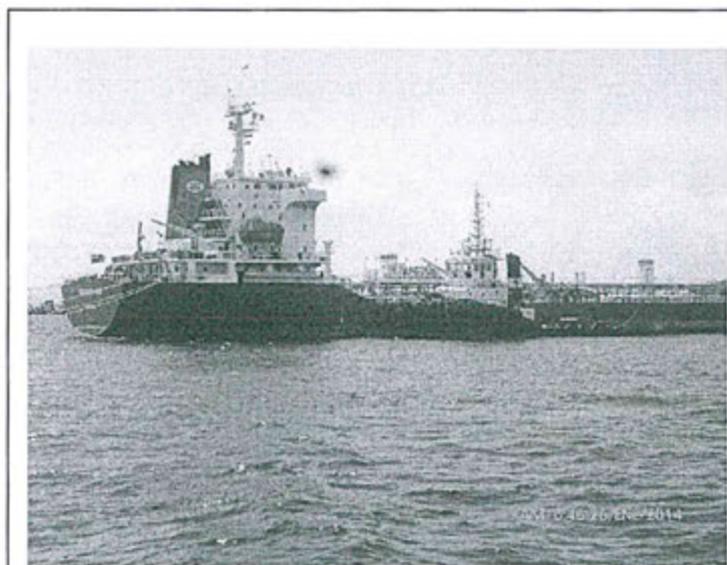
185. Lo señalado previamente se sustenta en las fotografías N° 25 y 26 del Informe de Supervisión , en las cuales se observa que no se desplegaron las barreras de contención al momento de la transferencia de hidrocarburo:

Foto N°25 del informe de supervisión: Muestra al buque *Tanque Tradewind Palm*, durante la supervisión de seguimiento recibiendo la producción de crudo de las Plataformas CX-11 y CX-15, no desplegó la Barrera de contención como una medida preventiva en caso ocurra un derrame.

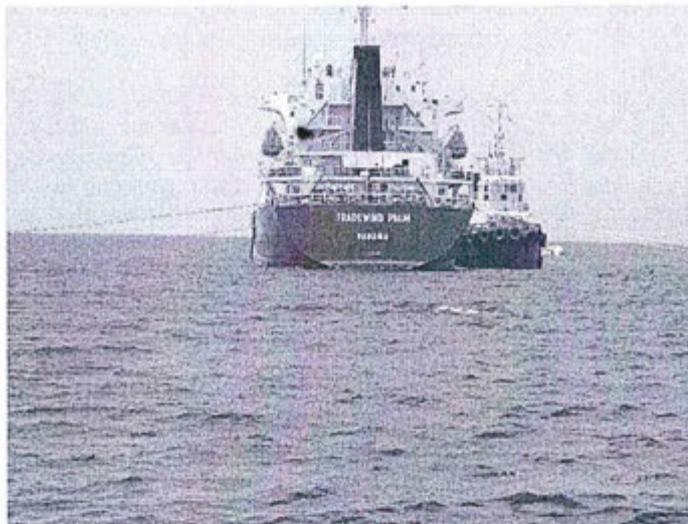
Foto N° 26 del informe de supervisión: Muestra al buque *Tanque Tradewind Palm*, durante la supervisión de seguimiento recibiendo la producción de crudo de las Plataformas CX-11 y CX-15, no desplegó la Barrera de contención como una medida preventiva en caso ocurra un derrame.

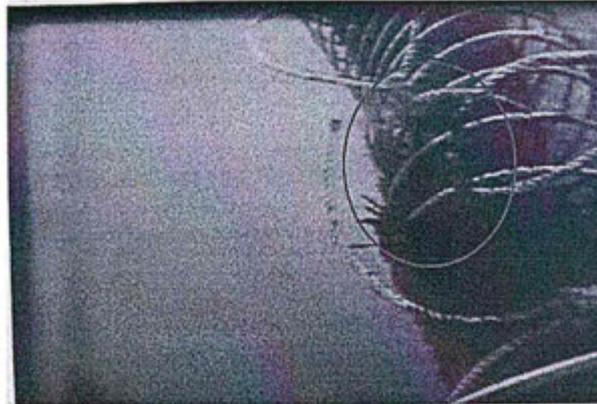
Buzo señala con papelillo la zona de la avería

identificada la falla, se verifica que el administrado ejecutó acciones de mantenimiento correctivo en el amarradero A estribor B/T TWP manguerote de 6 pulgadas, como inspecciones de buzos al manguerote de 6 pulgadas en el punto donde ocurrió la rotura, entre otros; tal como se muestra en las siguientes fotografías¹⁰⁶:

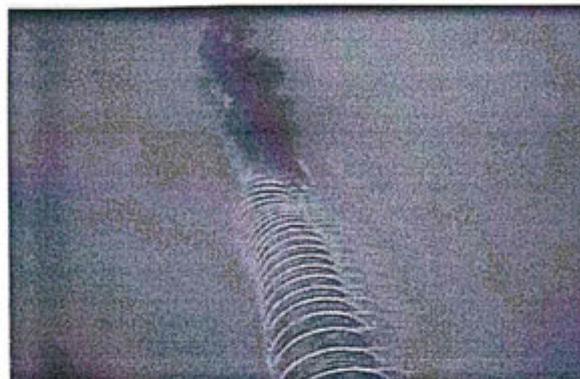
Buzo observa que sale crudo por zona de avería encontrada en el Manguerote Copper State de 6" de diámetro

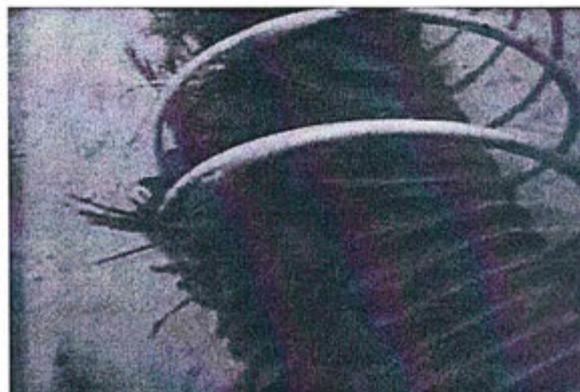
Ruptura de la manguera Copper State de 6" pulgadas de diámetro

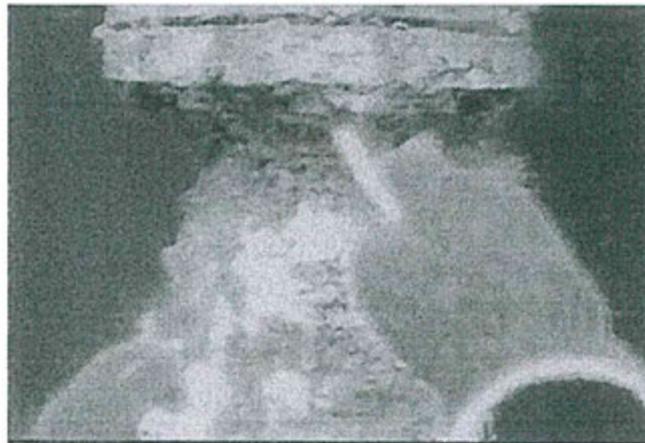
Foto N° 2. Carrete reductor de instalada de entre las mangueras de # 12 y # 13

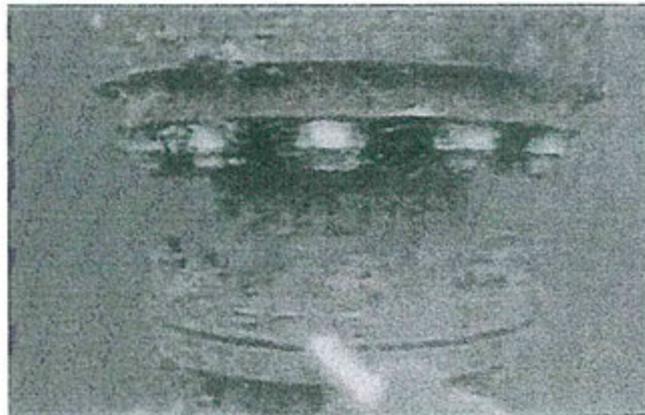
Foto N° 3. Brida de unión de manguerotes de # 10 y # 11
