EXPEDIENTE N° : 118-2013-OEFA/DFSAI/PAS
ADMINISTRADO : NYRSTAR CORICANCHA S.A.
UNIDAD MINERA : CORICANCHA
UBICACIÓN : DISTRITO DE SAN MATEO DE HUANCHOR,
PROVINCIA DE HUAROCHIRI, DEPARTAMENTO DE
LIMA
SECTOR : MINERÍA
MATERIA : LÍMITES MÁXIMOS PERMISIBLES
INSTRUMENTO DE GESTIÓN AMBIENTAL
MEDIDAS DE PREVISIÓN Y CONTROL

Resolución Directoral N° 503 -2015-OEFA/DFSAI
Expediente N° 118-2013-OEFA/DFSAI/PAS

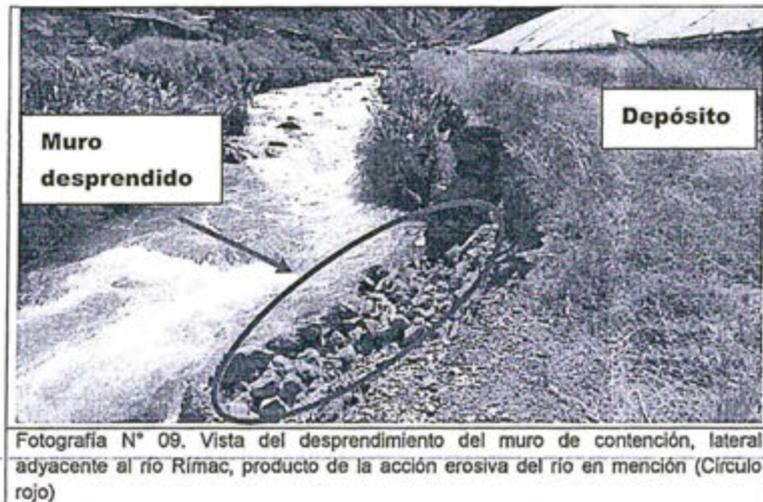
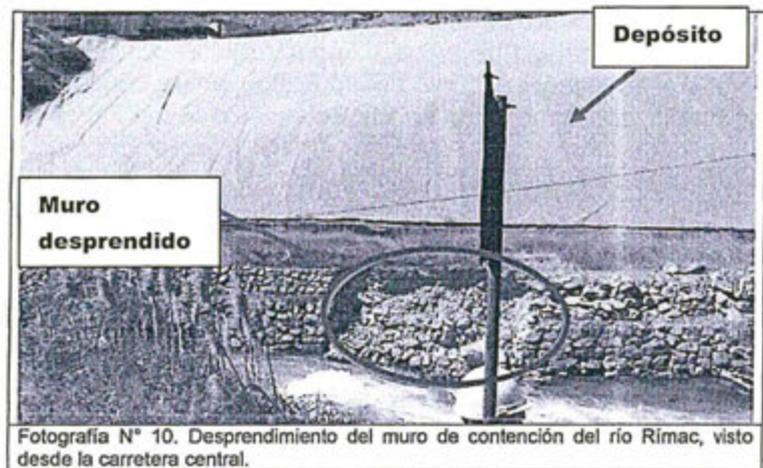
43. Dicha aseveración se sustenta en las fotografías N° 9, 10 y 11 del Informe de supervisión, donde se observa el desprendimiento del muro lateral adyacente al río Rímac como se aprecia a continuación¹⁰:

- (i) *En un plazo no mayor a setenta (70) días hábiles contados a partir del día siguiente de notificada la presente resolución, deberá rehabilitar y reforzar el área afectada del muro lateral adyacente al curso del río Rímac, a fin de evitar que se socave la base del depósito de relaves Triana.*

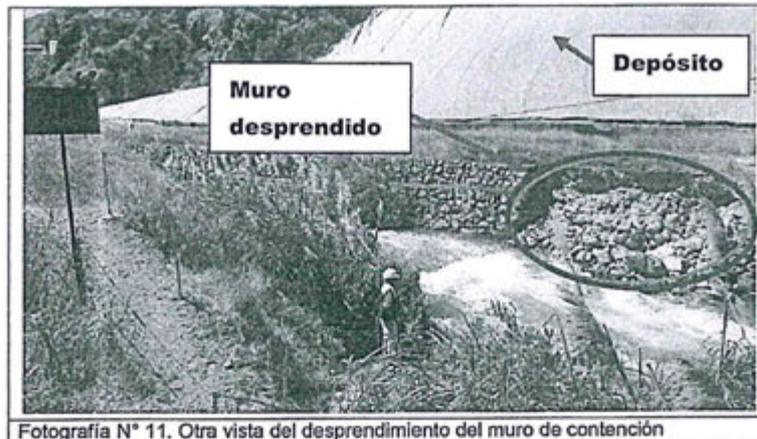
Fotografía N° 11. Otra vista del desprendimiento del muro de contención

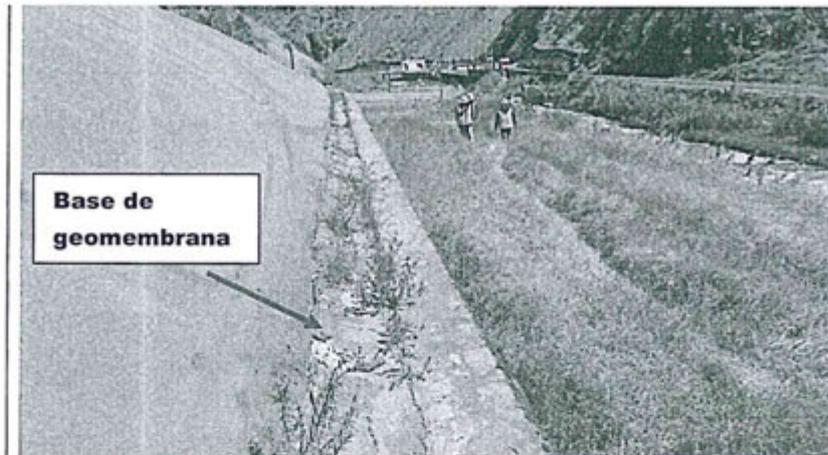
Fotografía N° 15. La base de la geomembrana ubicada en las coordenadas 8 692 008N y 357 473E, en una longitud de 3 metros, se encuentra separada de su anclaje quedando expuesto al ambiente el material de relaves.

- (ii) *En un plazo no mayor a setenta (70) días hábiles contados a partir del día siguiente de notificada la presente resolución, deberá rehabilitar y reforzar el anclaje de la base de la geomembrana que encapsula el relave contenido en el depósito de relaves “Triana”, la abertura de la geomembrana y la fractura vertical del muro perimétrico del mismo depósito de relaves.*

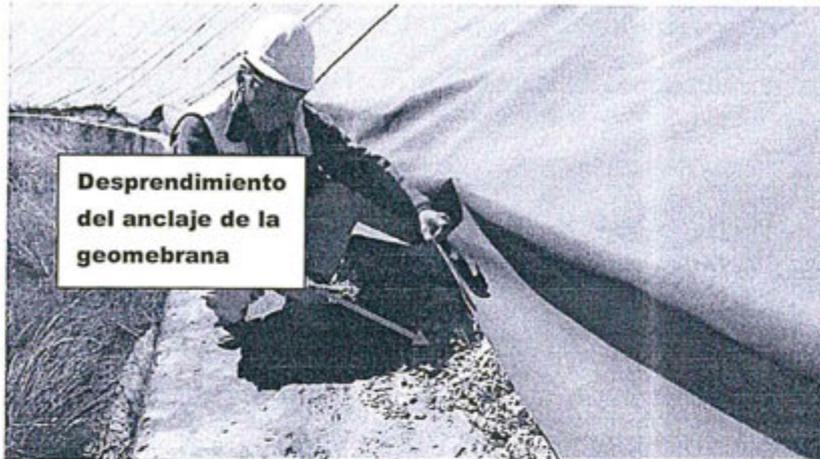
Fotografía N° 17. Otra vista del desprendimiento del anclaje de la geomebrana, en la base del depósito de relave Triana, situación que origina que los relaves al estar expuestos al ambiente al contacto con el agua de escorrentía, escurran con contenido de metales por el muro de contención del depósito en mención.

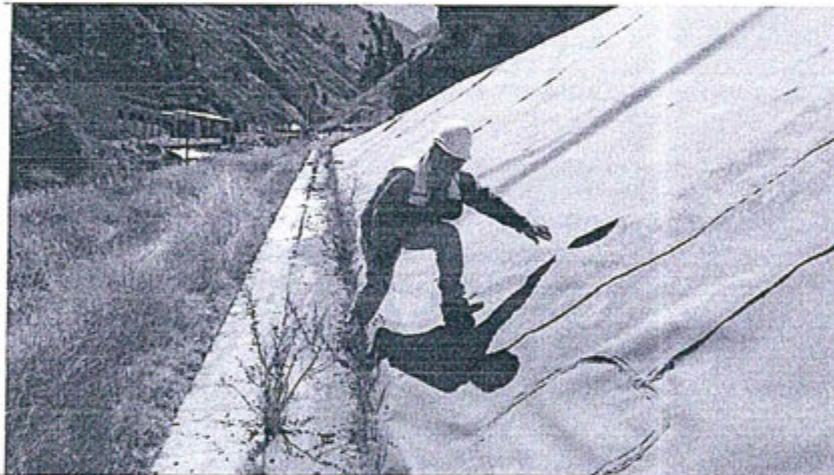
Fotografía N° 20. Abertura en la geomebrana del depósito de relave Triana en el sector de coordenadas 8 697 134N y 357 509E, presenta una abertura de aproximadamente 30 cm, que expone el material de relave encapsulado.

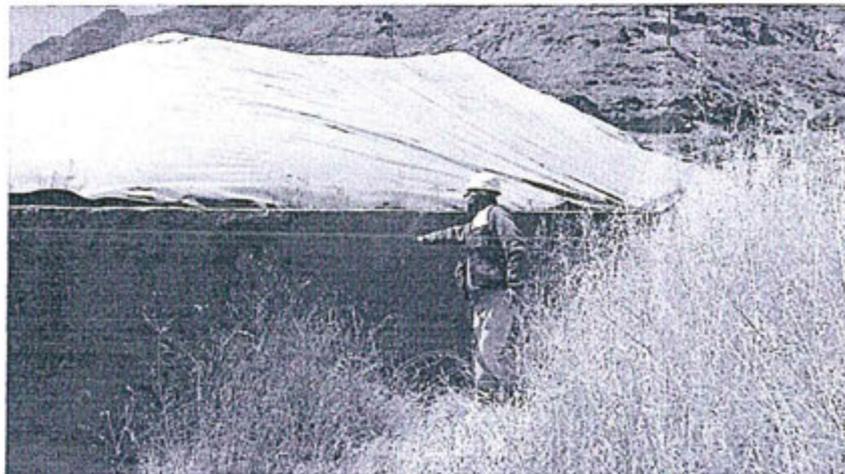
Fotografía N° 21. Vista del Muro perimétrico de contención del depósito de relaves Triana presenta una fractura vertical.

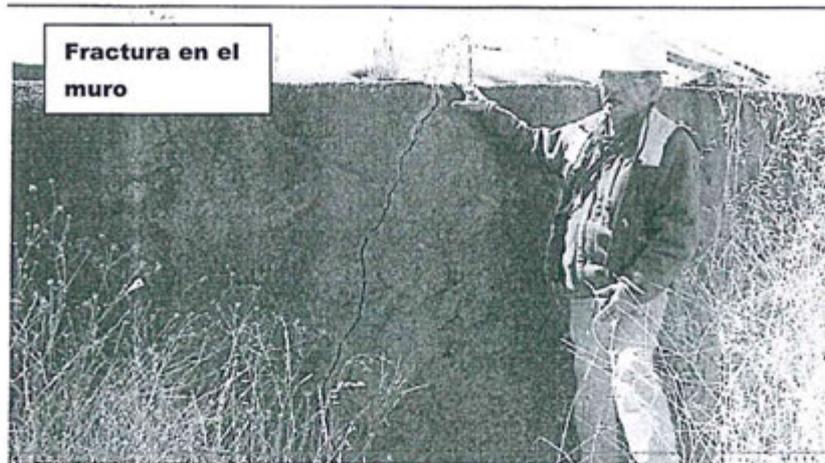
Fotografía N° 23. La fractura vertical presente en el muro perimétrico del depósito Triana secciona completamente al muro, con un desplazamiento vertical de 1 cm.
