**EXPEDIENTE N°** : 1094-2013-OEFA/DFSAI/PAS  
**ADMINISTRADO** : MINERA BARRICK MISQUICHILCA S.A.  
**UNIDAD** : PIERINA  
**UBICACIÓN** : DISTRITO DE JANGAS, PROVINCIA DE HUARAZ,  
DEPARTAMENTO DE ANCASH  
**SECTOR** : MINERÍA  
**MATERIA** : INCUMPLIMIENTO DE MEDIDAS PREVENTIVAS  
RESIDUOS SÓLIDOS  
LÍMITES MÁXIMOS PERMISIBLES

Lima, 29 de mayo del 2015

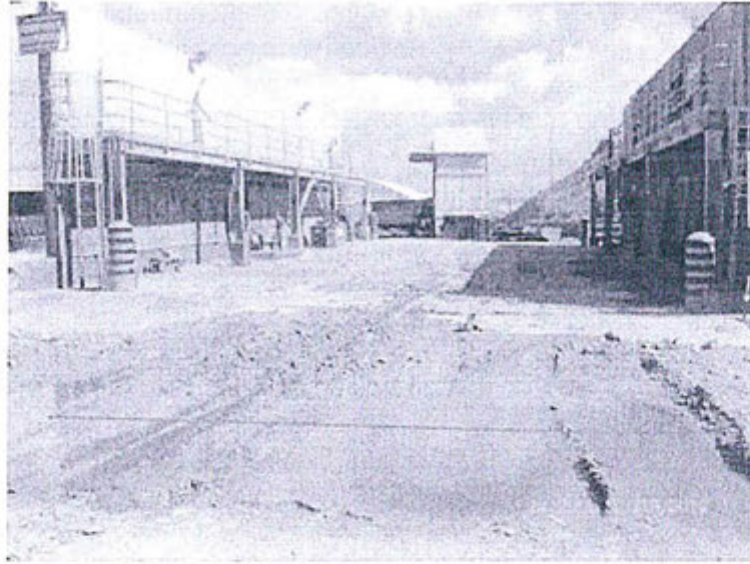
Foto 47: Zona de lavado de camiones en el Area de Mantenimiento, con acumulaciones de agua en el suelo por falta de una alcantarilla (observación N°2)

56. En este sentido la acumulación de aguas residuales en el taller de mantenimiento producto del lavado de vehículos puede causar la infiltración de las aguas residuales en el suelo y por ende afectar a las aguas subterráneas. Además,

57. De lo señalado, se verifica la generación de daño ambiental potencial en tanto la composición de las aguas residuales acumuladas ponen en riesgo el suelo como bien jurídico protegido. En tal sentido, queda acreditado que el administrado incumplió lo dispuesto en el Artículo 5° del RPAAMM y, por tanto, corresponde declarar la responsabilidad administrativa de Barrick en este extremo.

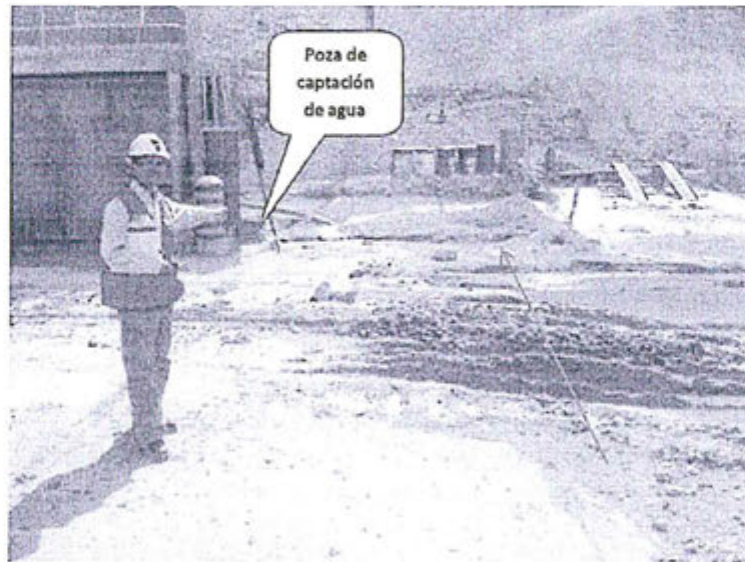
Foto 48: Otra vista del borde de la plataforma de lavado en el Area de Mantenimiento con agua estancada sobre el suelo y sin circulación al sistema de drenaje (observación N° 2)

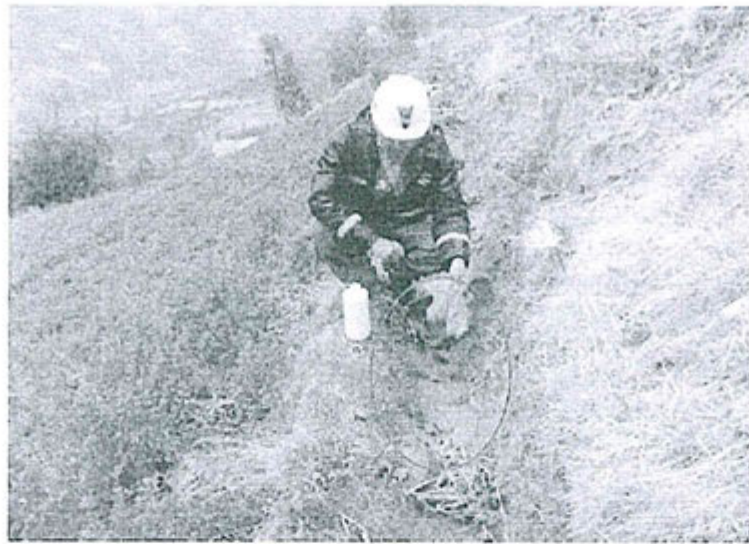
Foto 49: Muestreo de sedimentos del agua de riego proveniente de la planta de tratamiento ST-G5 de minera Barrick en la propiedad del Sr. Máximo Yanac Delgado del caserío Atupa (observación 3)

61. En sus descargos, Barrick señala que la presencia de los sólidos en áreas del caserío Atupa se debió a una falla operativa excepcional en la etapa de recirculación de los lodos del Sistema Tratamiento ST-G5, que entrega aguas tratadas a través del canal Parshall al reservorio de agua para riego del caserío.

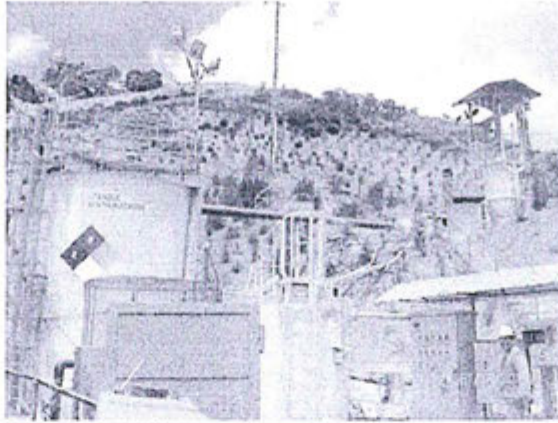
Foto 15: Planta de tratamiento STG-5 de las aguas de mina procedentes del tajo abierto cuya descarga se dispone como agua de riego de las poblaciones de Atupa y Antaurán.

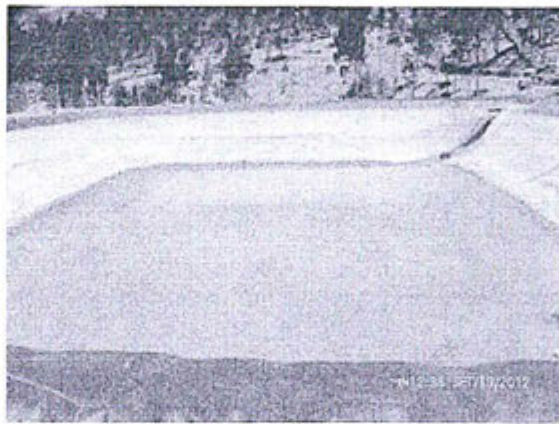
Foto 51: Vista de la poza de almacenamiento del agua de riego del caserío Atupa con presencia de sedimentos que se vertieron durante el riego de terrenos de dicho poblado el 18-09-12 (observación 3)

- 65. De lo expuesto y de la revisión de las fotografías, se aprecia que Barrick controla todo el proceso de tratamiento de las aguas de mina hasta su derivación a los terrenos del caserío Atupa para su uso final en los suelos agrícolas, por lo que es responsable del correcto funcionamiento de dichas instalaciones y/o de la reparación o suspensión de la misma a efectos de evitar efectos nocivos en el ambiente y la salud de los pobladores del referido caserío.

70. Sin perjuicio de lo señalado, cabe reiterar que la existencia de sedimentos en la poza es producto de una falla en la Planta ST-G5, la cual es operada y monitoreada únicamente por personal de Barrick, por tanto, es de entera responsabilidad del administrado. En tal sentido, Barrick debió verificar los sedimentos presentes en la poza y la operación de la planta, para conocer las fallas que presentaba en el tratamiento de las aguas de mina.

89. De acuerdo a lo señalado, queda acreditado que la falla en el sistema de tratamiento de la sistema de tratamiento STG-5 generó un daño potencial en los suelos del caserío Atupa, en tanto, las concentraciones elevadas de los parámetros arsénico, cadmio y zinc ponen en riesgo el entorno

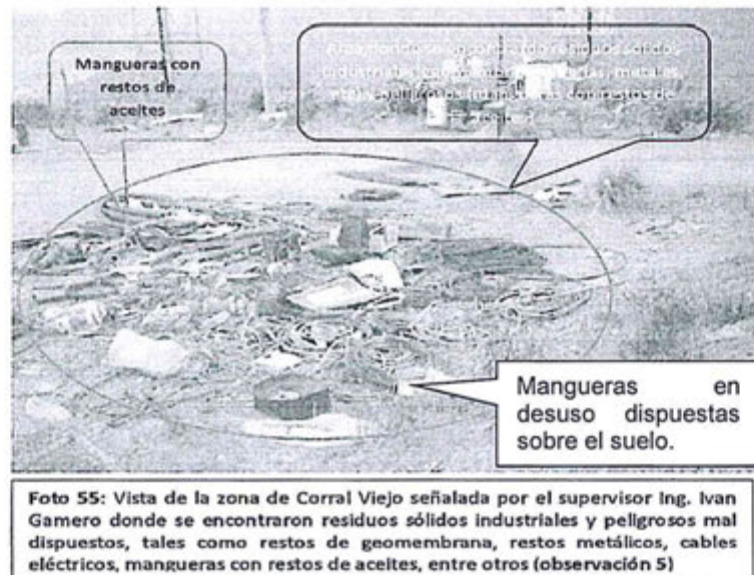
*"En la zona de corral viejo, se encontraron residuos sólidos industriales y peligrosos mal dispuestos, afectando suelos del lugar."*

102. Adicionalmente, lo señalado por la Dirección de Supervisión se sustenta en las fotografías N° 58 y 59 del Informe de Supervisión, en las que se observan mangueras con resto de aceite, así como, residuos industriales dispuestos sobre el suelo, de acuerdo al siguiente detalle<sup>50</sup>:
