EXPEDIENTE N° : 272-2012-DFSAI/PAS
ADMINISTRADO : EDEGEL S.A.A.
UNIDAD AMBIENTAL : SISTEMA DE EMBALSE MARCAPOMACOCHA
UBICACIÓN : PROVINCIA DE YAULI, DEPARTAMENTO DE JUNÍN
SECTOR : ELECTRICIDAD
MATERIAS : MITIGACIÓN DE IMPACTOS AMBIENTALES
RESPONSABILIDAD ADMINISTRATIVA
MEDIDAS CORRECTIVAS
REGISTRO DE ACTOS ADMINISTRATIVOS

SUMILLA: Se declara la existencia de responsabilidad administrativa de Edegel S.A.A. al haberse acreditado la comisión de las siguientes infracciones:

Lima, 29 de mayo del 2015

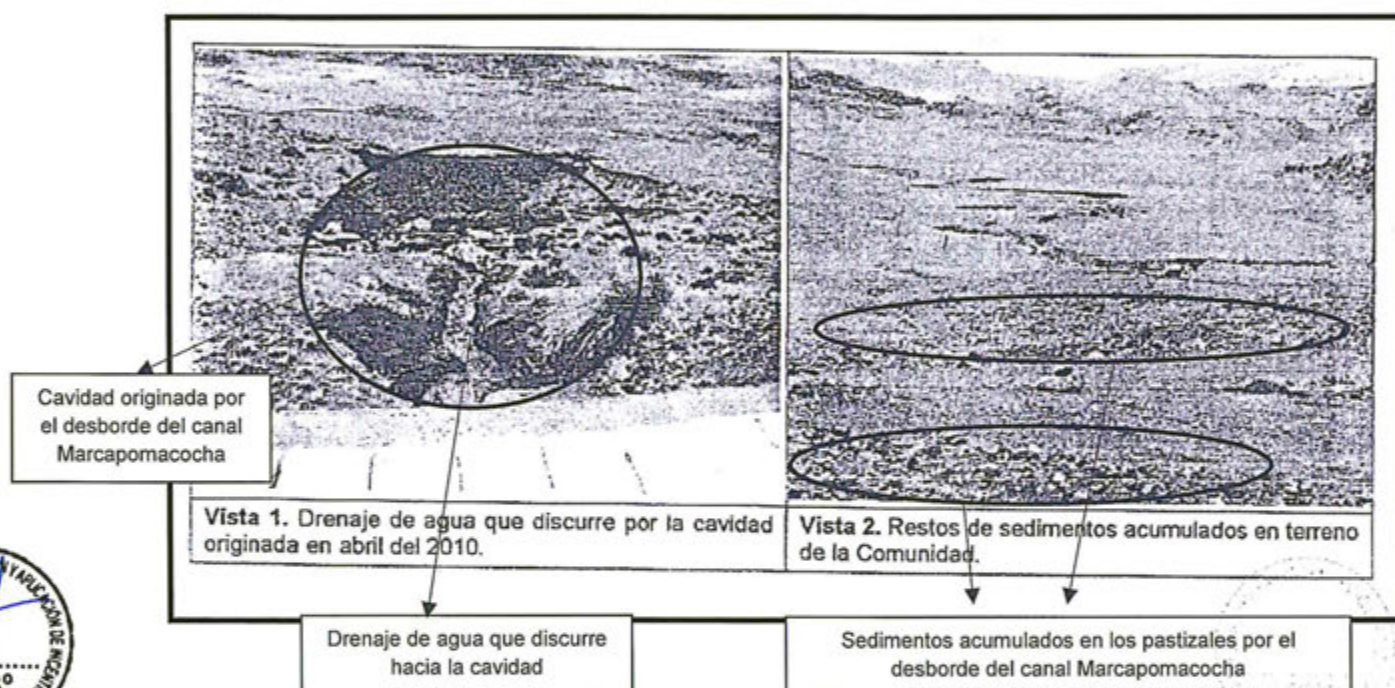
c) Asimismo, los materiales del suelo acarreados por el agua, han formado una capa de sedimentos que cubre la parte baja del terreno (...)."

52. De lo expuesto, se advierte que Edegel no habría considerado todos los efectos potenciales de la ejecución de su proyecto eléctrico ni minimizado los posibles impactos dañinos al ambiente, pues durante la supervisión realizada entre el 15 de junio y el 14 de agosto del 2011, se evidenció que las consecuencias generadas por el deslizamiento de terreno ocurrido en abril del año 2010 permanecían en el lugar, lo que se sustenta en las siguientes vistas fotográficas recogidas en el informe de supervisión en donde se aprecia el drenaje del agua que discurre por la cavidad originada en el incidente del año 2010 así como la presencia de restos de sedimentos acumulados en terreno de la comunidad campesina de Marcapomacocha.⁴³

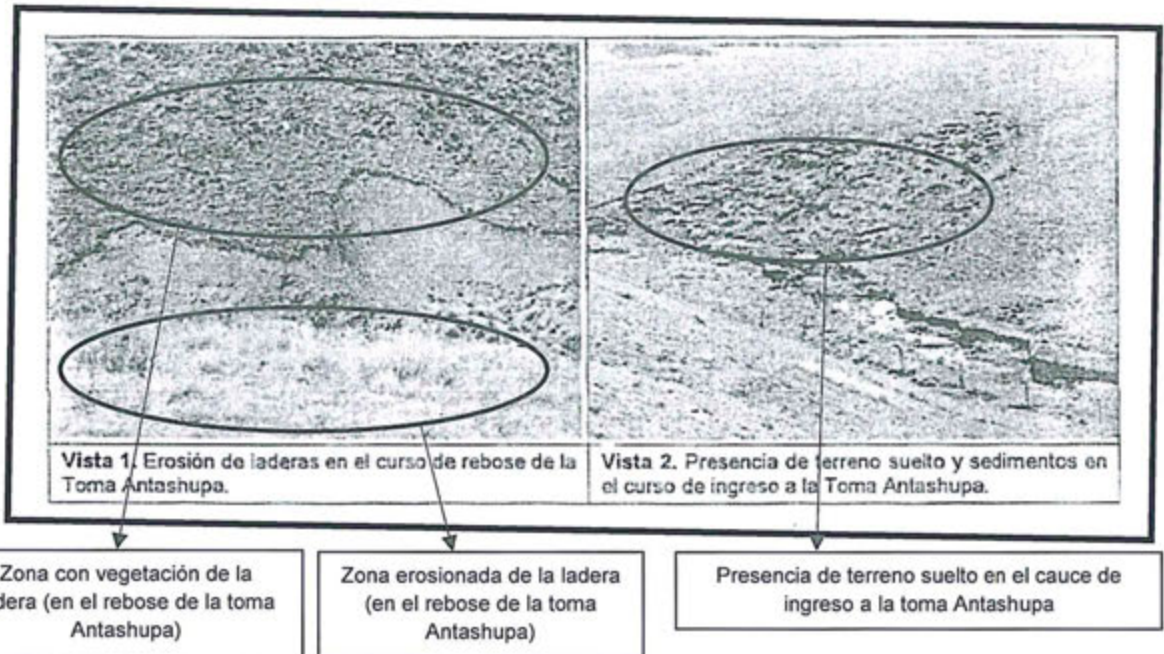
sedimentos en el lecho del río que ingresa a la Toma Antashupa, debido al proceso erosivo del agua a través de su recorrido, ocasionando el arrastre de materiales en suspensión y deslizamientos de terreno suelto de las riberas (...). "

63. El hecho detectado se sustenta en las siguientes vistas fotográficas recogidas en el Informe de Supervisión en donde se aprecia la erosión de las laderas en el curso del rebose de la toma Antashupa y la presencia de terreno suelto y sedimentos en el curso de ingreso a la toma Antashupa⁴⁶:

65. Al respecto, cabe mencionar que Edegel ha informado sobre las acciones tomadas respecto del evento ocurrido en el año 2010; no obstante, durante la supervisión del año 2011 se advirtió que los efectos causados continuaban sin ser subsanados. Sin perjuicio de ello, lo referido por Edegel será evaluado al momento de determinar, de ser el caso, si corresponde el dictado de una medida correctiva.

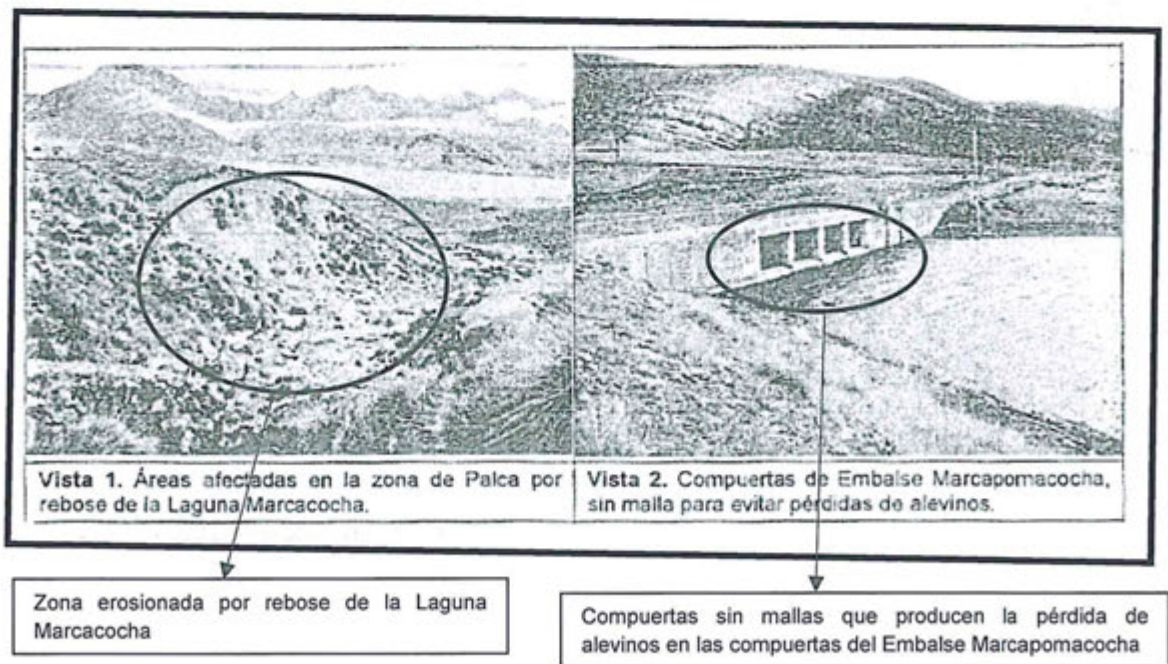
- d) Presencia de rajaduras de paredes en las viviendas ubicadas cerca de la Laguna Marcapomacocha, debido a la posible filtración de agua debajo de las estructuras de las construcciones, en el mismo estado observado durante la inspección del 04 de noviembre del 2010 (...)."

72. El hecho detectado se sustenta en las siguientes vistas fotográficas recogidas en el informe de supervisión en donde se aprecia áreas afectadas en la zona de Pala por el rebose de la laguna Marcacocha, compuertas del embalse de Marcapomacocha, sin malla para evitar pérdidas de alevinos:

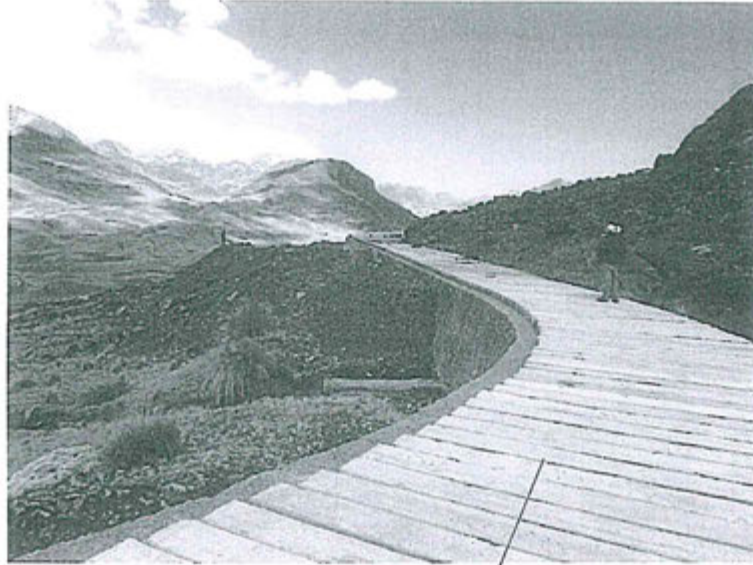
Techado del Canal Marcapomacocha para evitar su obstrucción por potenciales deslizamientos de la ladera

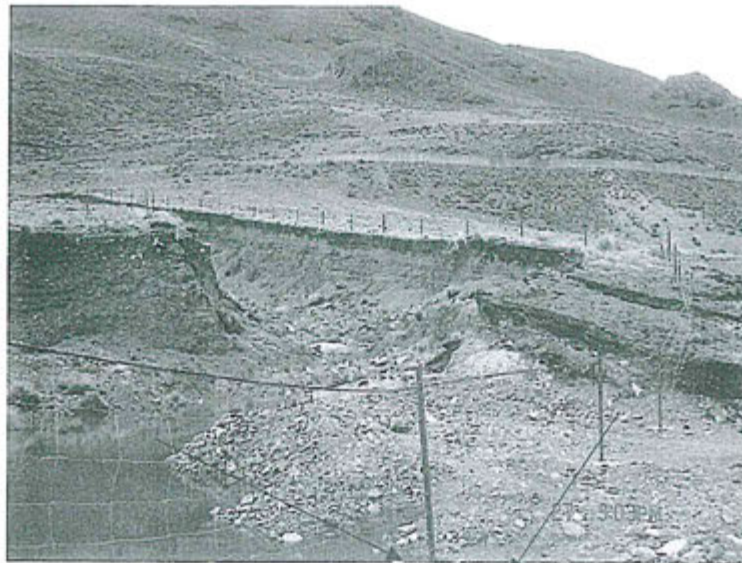
Cerco perimetral de malla con postes metálicos en la zona erosionada por el desborde del Canal Marcapomacocha, con la finalidad de evitar caída de personas y ganado

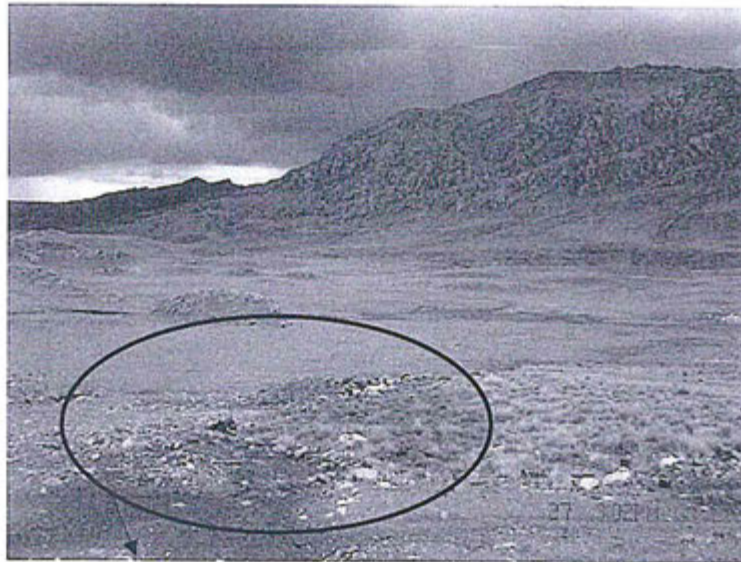
Limpieza de sedimentos acumulados en el pastizal por el desborde del Canal Marcapomacocha

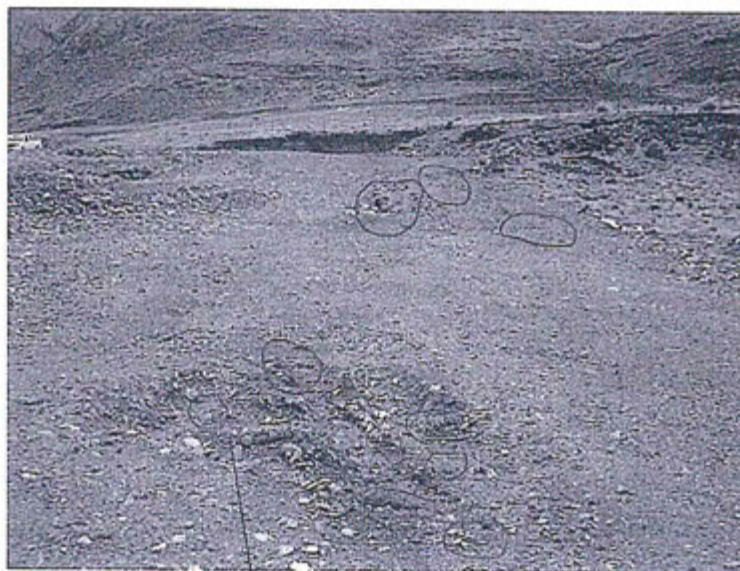
Brotos de vegetación en la zona donde se realizó la limpieza de sedimentos acumulados por el desborde del canal Marcapomacocha

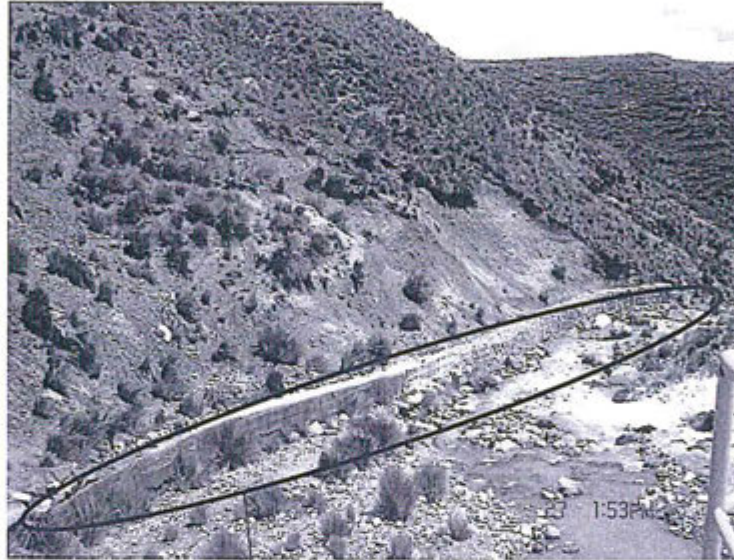
Gaviones para controlar la erosión hídrica de la ladera en el rebose de la toma Antashupa

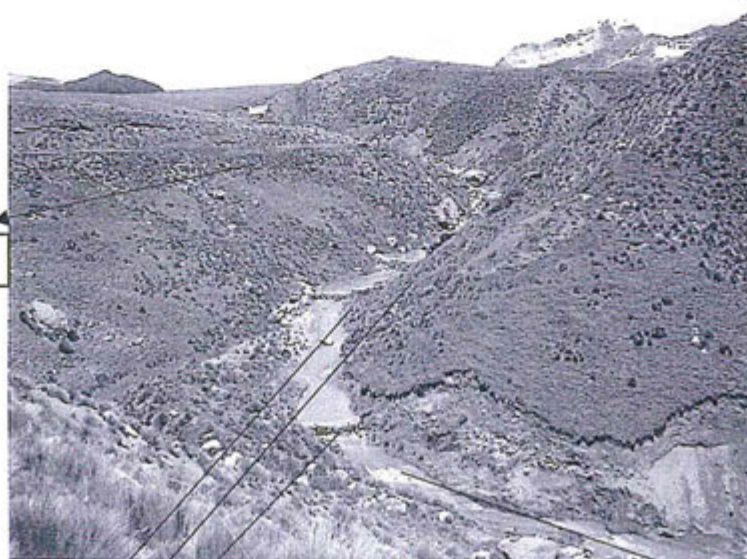
Canal Antashupa

Gaviones para contener el material grueso en el curso de rebose de la toma Antashupa

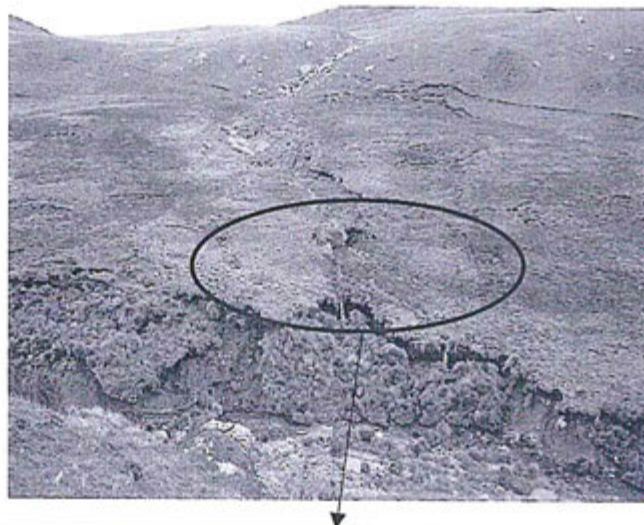
Escorrentía por deshielos en las laderas del curso de descarga del Embalse Marcacocha, que estarían causando erosión y deslizamiento de tierra.

109. Por otro lado, se observa escorrentía por deshielo en la ladera del curso de descarga del embalse Marcapomacocha, la cual estaría causando la erosión del cauce y el talud de dicho curso de agua; sin embargo, el administrado no ha presentado mayores medios probatorios, sobre las medidas de protección contra la erosión y manejo del embalse Marcapomacocha (control del nivel óptimo de agua) para evitar la afectación de los terrenos de Palca.

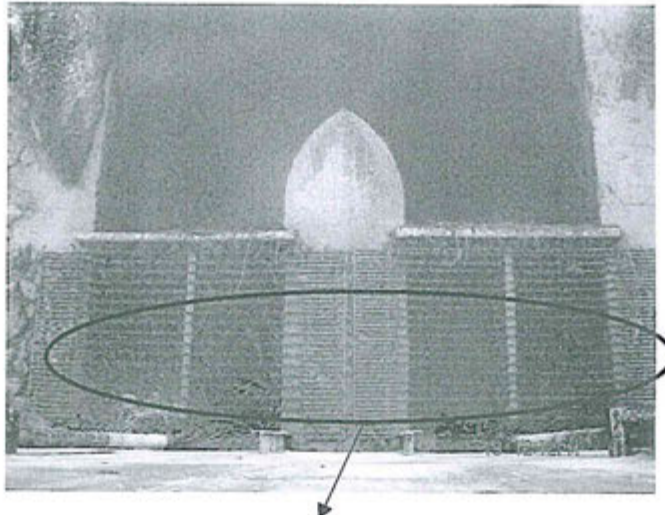
Rejas en las compuertas del Embalse Marcapomacocha para evitar la pérdida de truchas; sin embargo no garantiza la retención de alevinos.

108. De la revisión de las fotografías puede observarse que se ha implementado rejas metálicas (con espacios máximos de 4cm según los descargos del administrado) en las compuertas de descarga del embalse Marcapomacocha para evitar la fuga de truchas, sin embargo dichas rejas no garantizan la retención de alevinos (crías de peces), los cuales poseen un tamaño menor a 0,5 cm; por lo cual no se considera que el administrado haya subsanado la conducta imputada relacionada a la afectación de la fauna acuática.

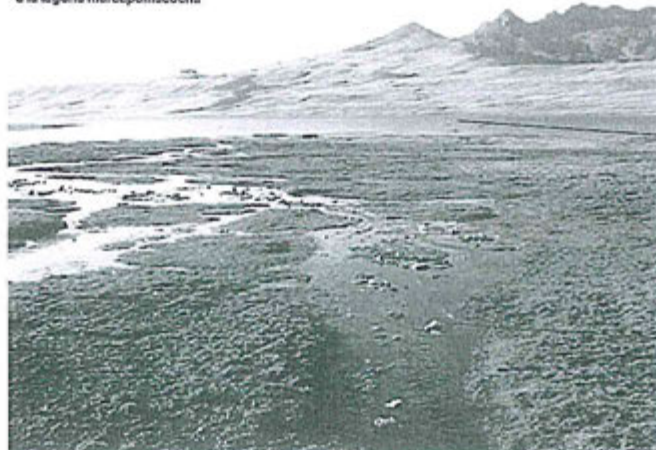
Desague del lavadero de ganado, descargando a la laguna marcapomacocha

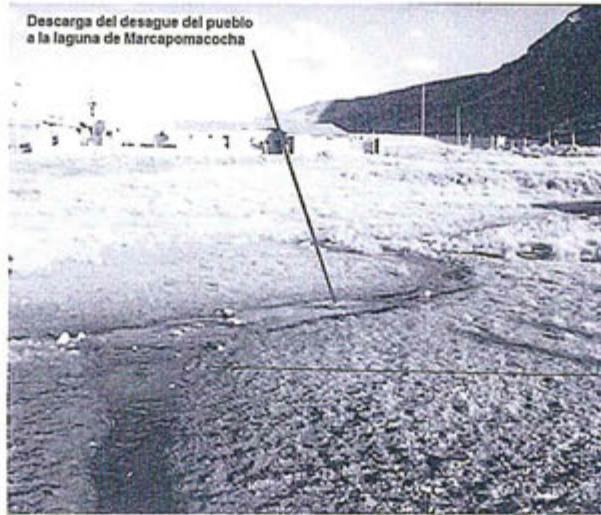
Se aprecia la descarga de aguas residuales a la laguna Marcapomacocha, pero no se puede determinar su origen

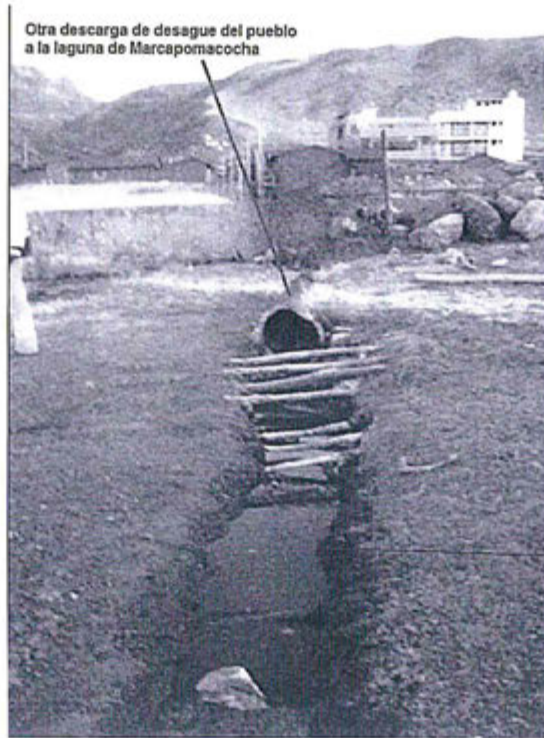
Se observa la descarga de aguas residuales de un pueblo aledaño a la Laguna Marcapomacocha

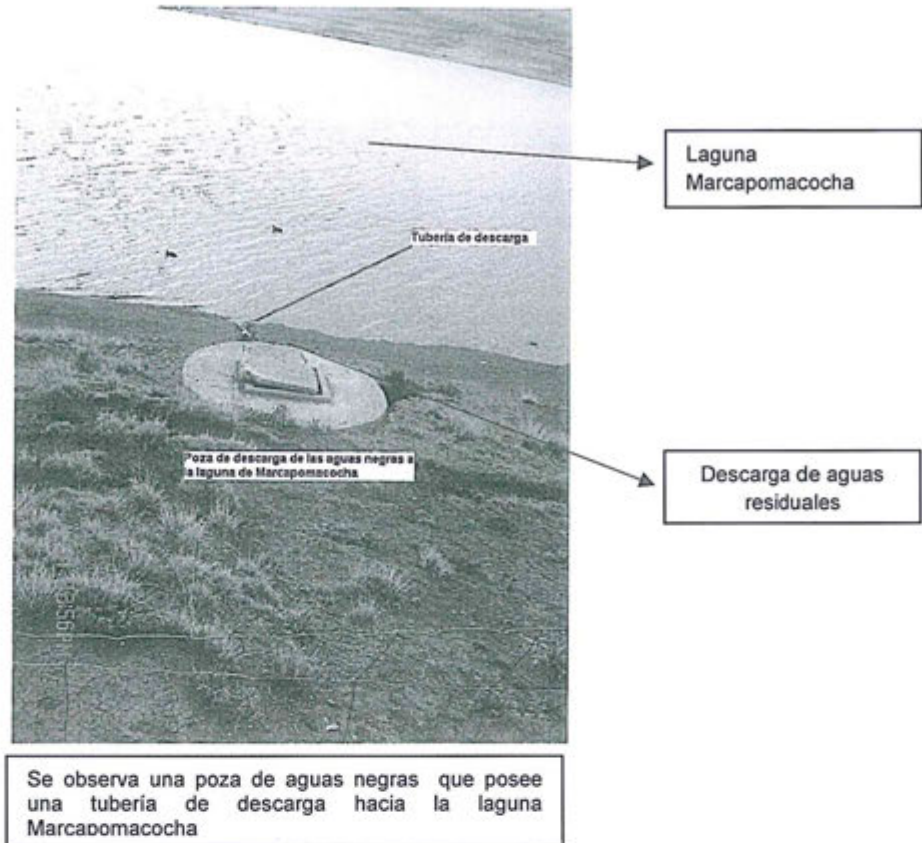
Se observa la descarga de aguas residuales de un pueblo aledaño a la laguna Marcapomacocha
