**Tribunal de Fiscalización Ambiental  
Sala Especializada en Energía****RESOLUCIÓN N° 031-2015-OEFA/TFA-SEE**

EXPEDIENTE : 431-2013-OEFA/DFSAI/PAS

ADMINISTRADO : PLUSPETROL NORTE S.A.

SECTOR : HIDROCARBUROS

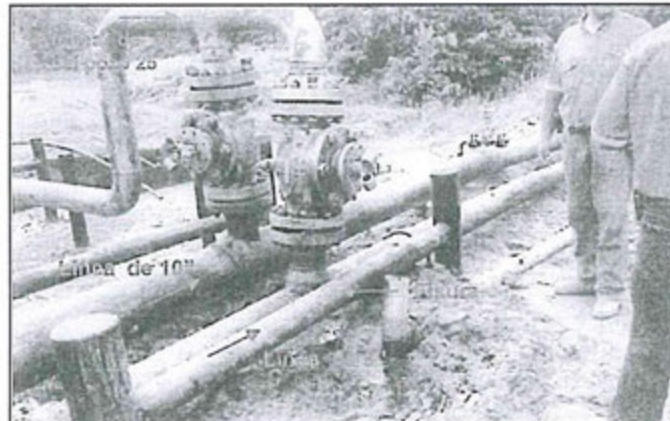
Fotografía N° 1: Vista de la fisura donde se inició el derrame de petróleo.

33. Sobre la base de los medios probatorios antes descritos, la DFSAI identificó los siguientes hechos: (i) el derrame de hidrocarburos reportado por Pluspetrol Norte se debió a la existencia de una fisura ubicada en la unión de la línea de flujo de 6" con la línea de prueba de 8", la cual tuvo una longitud de aproximadamente 45 centímetros; y, (ii) el jumper conectado entre la línea de flujo de 6" y la línea de prueba de 8" no se encontraba alineado en un mismo plano vertical de noventa grados (90°).

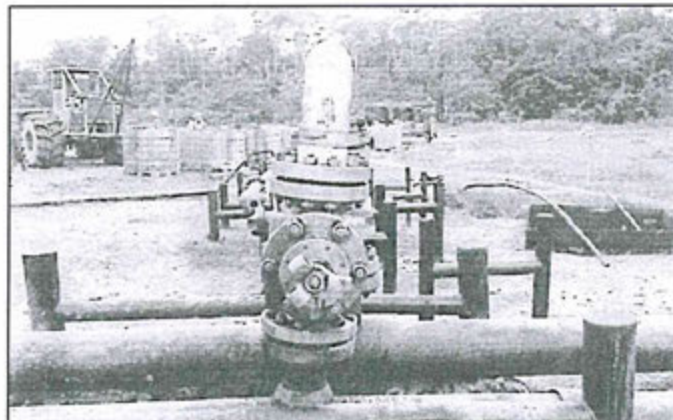
Fotografía N° 2: Se observa que jumper no está alineado a un mismo plano vertical.

35. Asimismo, de la revisión del registro de las inspecciones y patrullaje de ductos presentados por Pluspetrol Norte, la Autoridad Decisora verificó que la empresa no había advertido el defecto en la alineación del jumper de la línea de flujo de 6" y la línea de prueba de 8", razón por la cual concluyó que no se había realizado el mantenimiento correspondiente a dicha instalación.

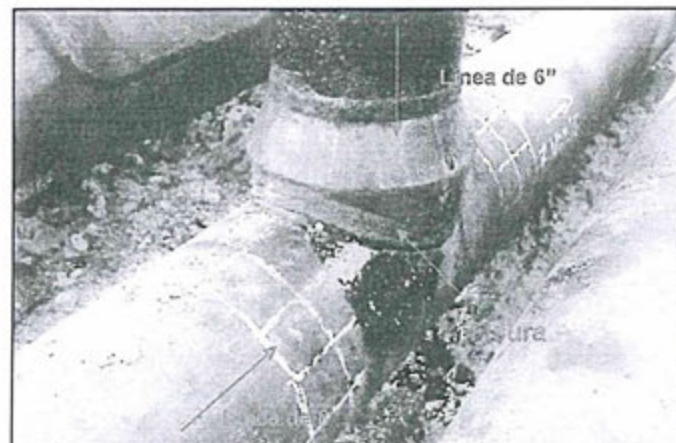
Fotografía N° 3: Vista de fisura ubicada en unión de ductos de 6" y 8".

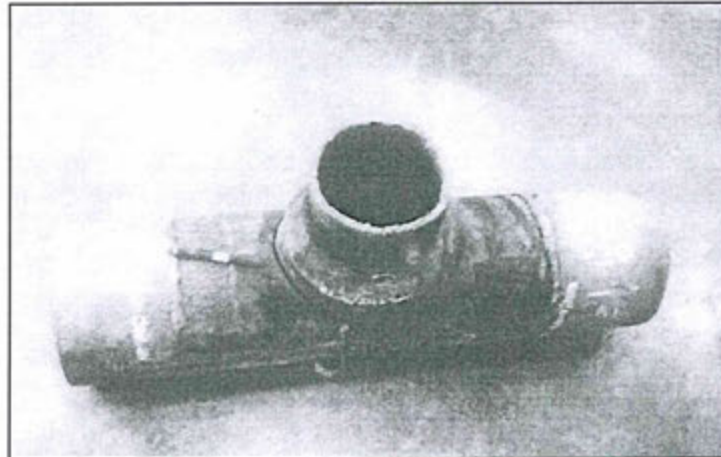
Figura 1: Vista General de la muestra proporcionada

38. Asimismo, se advierte que la muestra proporcionada por la recurrente fue sometida a diversas pruebas de laboratorio, tales como: inspección visual, medición de espesores de ultrasonido, análisis químico, ensayo de tracción, entre otros. En ese contexto, los resultados obtenidos a partir de dichas pruebas permitieron llegar a las conclusiones señaladas en el Informe Técnico N° MAT-ABR-0397 (sustento técnico que explicaría las posibles causas de la falla ocasionada en el jumper), entre estas, que *"la causa de la falla consistió en el sobre esfuerzo inducido por una carga de flexión (...) lo cual produjo (...) una alta concentración de tensiones en la zona de la falla"*<sup>42</sup>.

39. De la revisión efectuada al Informe Técnico N° MAT-ABR-0397, se aprecia que el análisis y conclusiones se circunscriben únicamente a los estudios efectuados sobre el **segmento de la tubería de la línea de prueba de 8" soldada a un weldolet (muestra proporcionada por la recurrente)**; es decir, dicho documento realiza una evaluación parcial de las causas que ocasionaron la falla en el jumper. En efecto, si bien el referido documento analiza las posibles causas de la fisura producida en la unión de la línea de flujo de 6" del pozo 25 con la línea de prueba de 8", no evalúa el tramo de tubería que conecta la línea de flujo de 6" con la línea de prueba de 8"; esto es, todo el jumper.

40. Además, el Informe Técnico N° MAT-ABR-0397 identificó como causa de la falla un sobreesfuerzo inducido por una carga de flexión, sin precisar la situación que la originó. En este punto, no debe perderse de vista que la DFSAI, a través de la Resolución Directoral N° 726-2014-OEFA/DFSAI, identificó la falta de mantenimiento que originó la desalineación del jumper, evento que produjo un desequilibrio de fuerzas el cual, finalmente, provocó la fisura ubicada en la unión de la línea de flujo de 6" con la línea de prueba de 8".

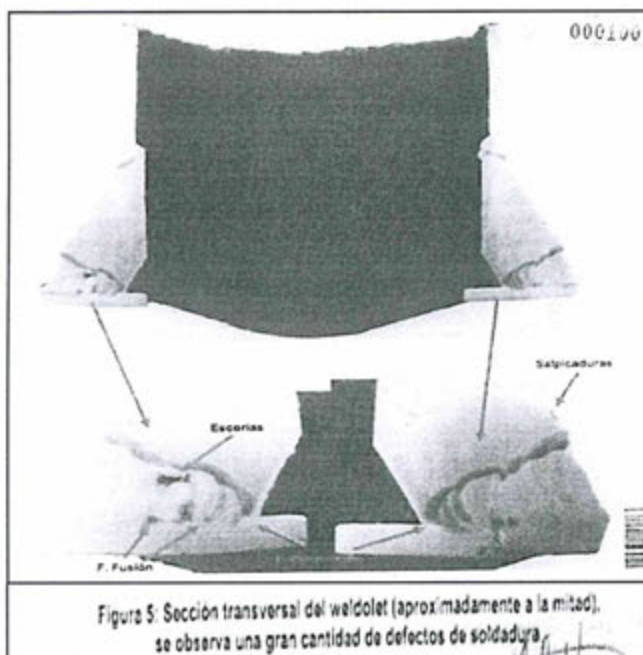
44. Sin perjuicio de lo antes expuesto, esta Sala advierte que el propio Informe Técnico N° MAT-ABR-0397 concluye, a través de una inspección visual, que la fractura ocurrió en el pie de la soldadura que une el weldolet con la tubería, y que dicha soldadura presentaba gran cantidad de defectos, entre los que destacaban la falta de penetración, falta de fusión y escorias. De igual manera, indicó que existía la posibilidad que la fisura se encontrara presente cuando fue pintada, y que dicha situación no fue reportada sino hasta que se produjo su crecimiento y posterior derrame<sup>43</sup>.

45. Por último, la descripción consignada en la Figura 5 del referido informe técnico señaló que en “*la sección transversal del weldolet (aproximadamente a la mitad) se observa una gran cantidad de defectos de soldadura*”, conforme se aprecia a continuación:

f) *Dicha soldadura presenta gran cantidad de defectos entre los que destacan: falta de penetración, falta de fusión y escorias*

g) *Se puede observar que la fractura ocurrió en el pie de la soldadura que une el weldolet con la tubería, un análisis detallado de la superficie de fractura muestra indicios de pintura plateada sobre esta, al parecer esta fisura ya se encontraba presente, cuando fue pintada pero no se reportó hasta que se produjo su crecimiento y posterior fuga del fluido, Ver Figura 6. (….)”*
