EXPEDIENTE N° : 400-2014-OEFA/DFSAI/PAS
ADMINISTRADO : LUZ DEL SUR S.A.A.
UNIDAD AMBIENTAL : CENTRAL HIDROELÉCTRICA SANTA TERESA
UBICACIÓN : DISTRITOS DE MACHUPICCHU Y SANTA TERESA, PROVINCIAS DE LA CONVENCION Y URUBAMBA, DEPARTAMENTO DE CUSCO
SECTOR : ELECTRICIDAD
MATERIAS : EXCEDER LIMITES MÁXIMOS PERMISIBLES
NO ADOPTAR MEDIDAS PARA EVITAR DAÑOS AMBIENTALES

SUMILLA: *Se declara la existencia de responsabilidad administrativa de Luz del Sur S.A.A. por la comisión de las siguientes infracciones:*

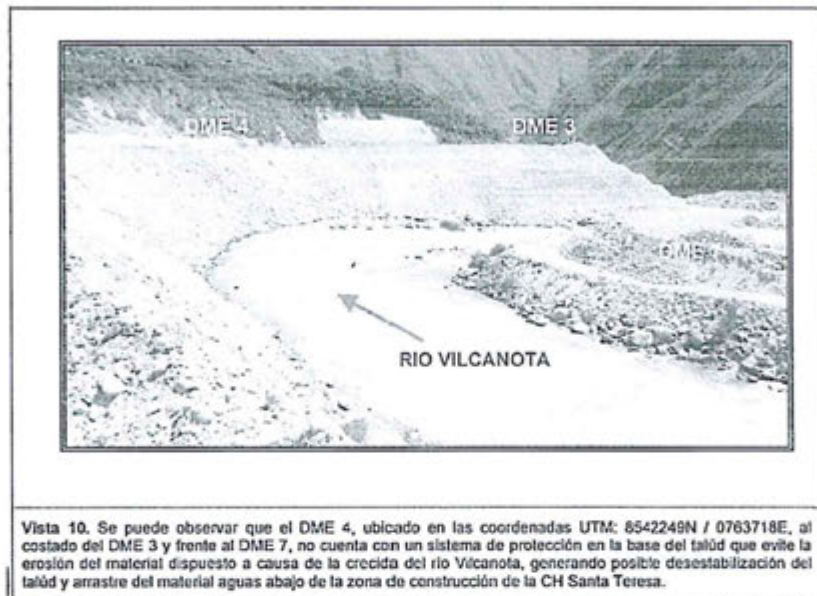
62. El hecho detectado durante la visita de supervisión se sustenta en la fotografía N° 10 del Informe de Supervisión:³¹

desestabilización del talud y arrastre del material dispuesto en el DME 4 hacia aguas debajo de la zona de construcción de la CH Santa Teresa.
(...)."

"34. Al Informe de Supervisión se incorpora la vista 10 en la que se aprecia que el DME 4 no cuenta con un sistema de protección en la base del talud que evite la erosión del material dispuesto a causa de la crecida del río Vilcanota."

- (ii) **En un plazo no mayor a treinta (30) días hábiles contados desde la notificación de la presente resolución cumpla con acreditar que las estructuras colocadas (enrocado) cumplen con la finalidad de evitar la erosión e inestabilidad del material depositado en el DME 4.**

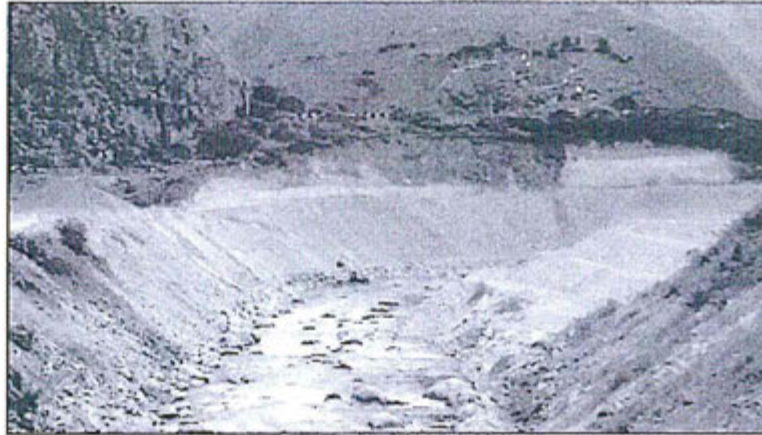
**Fotografía 6: Trabajos de enrocado del DME 4**

67. Así, luego de la observación plasmada en el Acta de Supervisión del 22 de abril del 2013, se procedió a colocar enrocado de protección en el talud del margen izquierdo del DME 4 y se reforzó la base del margen derecho del DME 7. Si bien el Informe Técnico Acusatorio adjunto a la Resolución Subdirectoral N° 2118-2014-OEFA/DFSAI/SDI señala que de las fotografías alcanzadas por Luz del Sur no se puede determinar si la colocación de dichas estructuras evitarán la erosión del material, tampoco se ha demostrado que se haya ocasionado daño alguno.

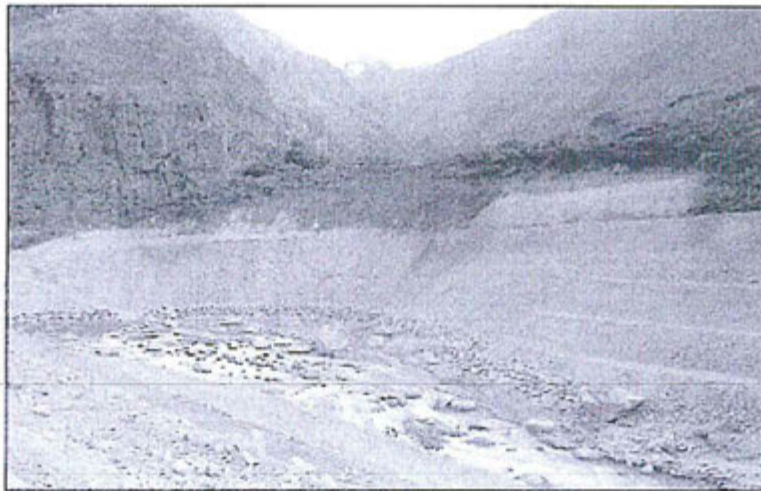
**Fotografía 7: Enrocado del DME 4**
