EXPEDIENTE N° : 1224-2014-OEFA/DFSAI/PAS  
 ADMINISTRADO : REPSOL EXPLORACIÓN PERÚ SUCURSAL DEL PERÚ<sup>1</sup>  
 UNIDAD PRODUCTIVA : LOTE 57  
 UBICACIÓN : DEPARTAMENTOS DE JUNÍN, UCAYALI Y CUSCO  
 SECTOR : GAS NATURAL  
 MATERIAS : COMPROMISOS AMBIENTALES  
 ALMACENAMIENTO DE SUSTANCIAS QUÍMICAS  
 LÍMITES MÁXIMOS PERMISIBLES  
 RESPONSABILIDAD ADMINISTRATIVA  
 MEDIDAS CORRECTIVAS  
 REGISTRO DE ACTOS ADMINISTRATIVOS

**SUMILLA:** Se declara la existencia de responsabilidad administrativa de Repsol Exploración Perú Sucursal del Perú, por la comisión de las siguientes infracciones:

Lima, 23 de junio del 2015

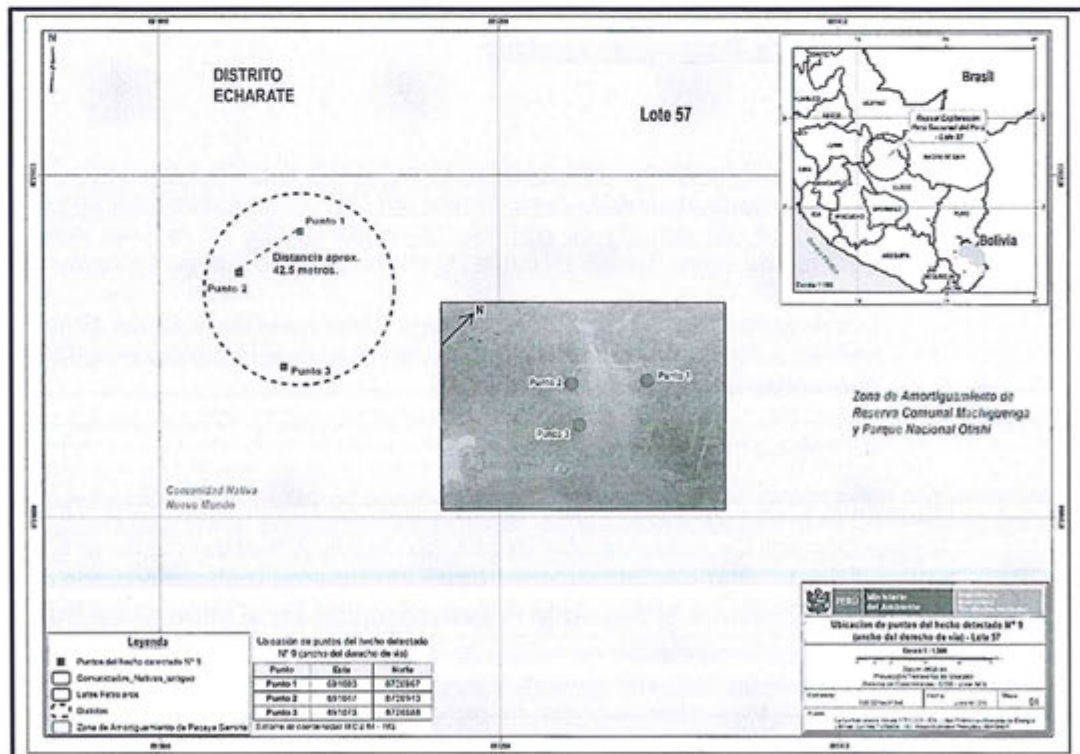
**Ubicación de los trechos con Coordenadas UTM N: 8726967 y E: 691083; N: 8726943 y E: 691047; N: 8726888 y E: 691073 detectados durante la visita de supervisión**

- 93. Por tanto, ha quedado demostrado que Repsol superó el ancho de veinticinco (25) metros del Derecho de Vía en los puntos con Coordenadas UTM N: 8726967 y E: 691083; N: 8726943 y E: 691047.
- 94. Adicionalmente, es preciso indicar que de la revisión del EIA Desarrollo Área Sur no se evidencia que se hayan aprobado áreas en el Tramo I como áreas de ancho

- i) **En un plazo de noventa (90) días hábiles, contados a partir del día siguiente de la notificación con la presente Resolución, deberá restaurar los puntos con Coordenadas UTM N: 8726967 y E: 691083; N: 8726943 y E: 691047 del Tramo I que recorre desde la locación Kinteroni hacia el Campamento Nuevo Mundo, con la finalidad de no exceder el ancho de veinticinco (25) metros del Derecho de Vía.**

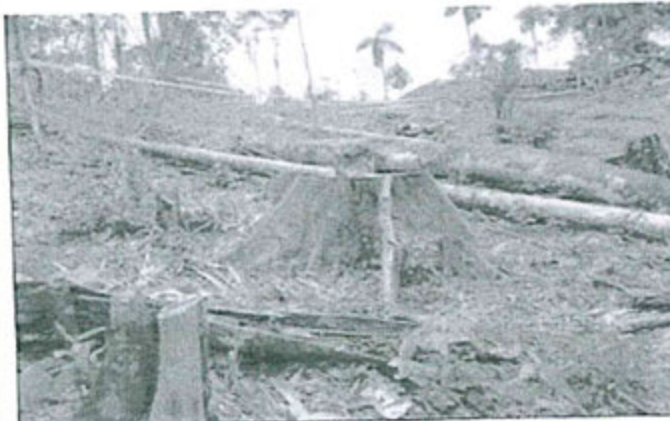
**Fotografía N° 15:** Inadecuada disposición del material vegetal

Se aprecia una inadecuada, disposición del material vegetal talado, durante la habilitación del Tramo I que va de la base Kinteroni al campamento Nuevo Mundo.

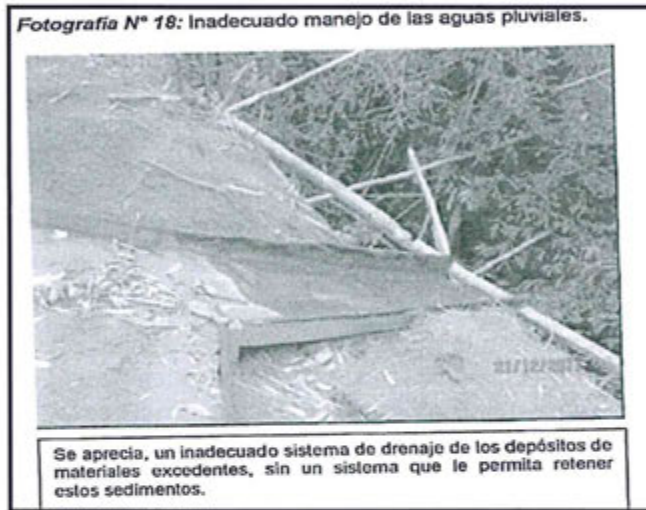
#### Fotografía N° 18 del Informe de Supervisión

122. Ahora, al margen de la necesidad de la instalación de la trampa de sedimentos, el administrado se comprometió a su construcción, siendo que durante la visita de supervisión se verificó un inadecuado sistema de drenaje el cual no conduce las aguas de lluvia a una trampa de sedimentos, quedando acreditado el referido incumplimiento.

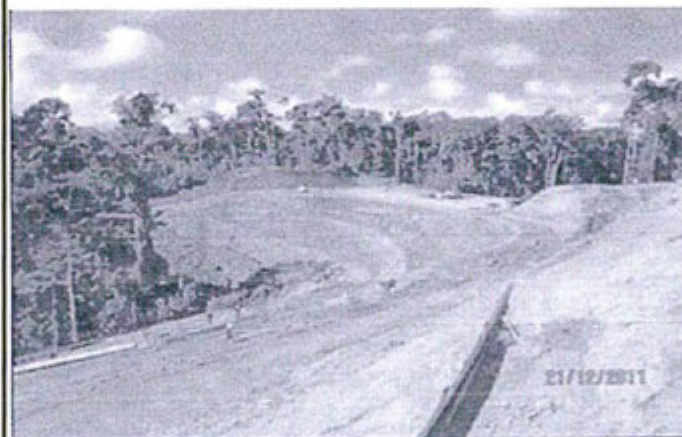
Se aprecia un área habilitada en la plataforma Sagari, en la cual se aprecia un inadecuado manejo de los talud, a fin de evitar la erosión.

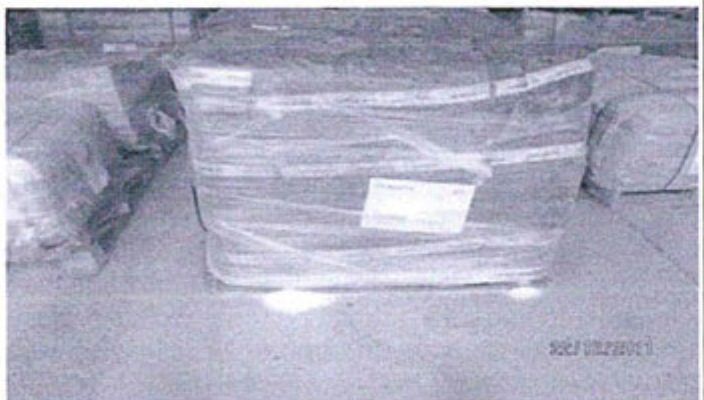
Se aprecia una vista en la cual el almacén de químicos no contiene una capa impermeable para evitar la contaminación del suelo; además este almacén no contiene un sistema de drenaje perimetral, para la evacuación de las aguas de lluvias.

- iii) **En un plazo de treinta (30) días hábiles, contados a partir del día siguiente de la notificación con la presente Resolución, deberá impermeabilizar el área del almacén de sustancias químicas ubicado en el Campamento Nuevo Mundo, con la finalidad de prevenir posibles impactos al ambiente.**
