EXPEDIENTE : N° 1107-2013-OEFA/DFSAI/PAS
ADMINISTRADO : MINERA BARRICK MISQUICHILCA S.A.
UNIDAD AMBIENTAL : ALTO CHICAMA - LAGUNAS NORTE
UBICACIÓN : DISTRITO DE QUIRUVILCA, PROVINCIA DE SANTIAGO DE CHUCO, DEPARTAMENTO DE LA LIBERTAD
SECTOR : MINERÍA
MATERIAS : INSTRUMENTO DE GESTIÓN AMBIENTAL
: LÍMITES MÁXIMOS PERMISIBLES

SUMILLA: *Se declara la existencia de responsabilidad administrativa de la empresa Minera Barrick Misquichilca S.A. por la comisión de las siguientes infracciones:*

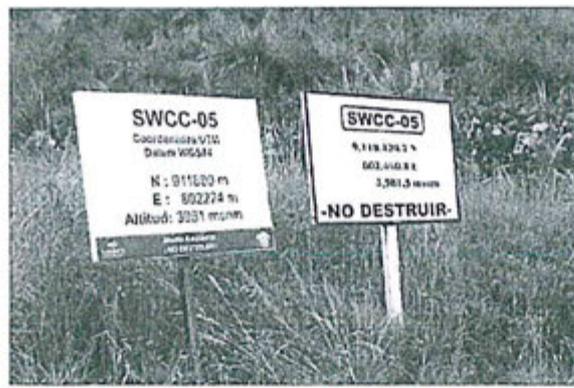
26. Asimismo, en la fotografía presentada por Barrick para cumplir con la Recomendación N° 5, se observa que: (i) las coordenadas del punto de monitoreo SWCC-05 fueron convertidas al sistema UTM WGS-84, y (ii) las coordenadas del sistema PSAD 56 se mantienen por ser estas las aprobadas en su EIA:

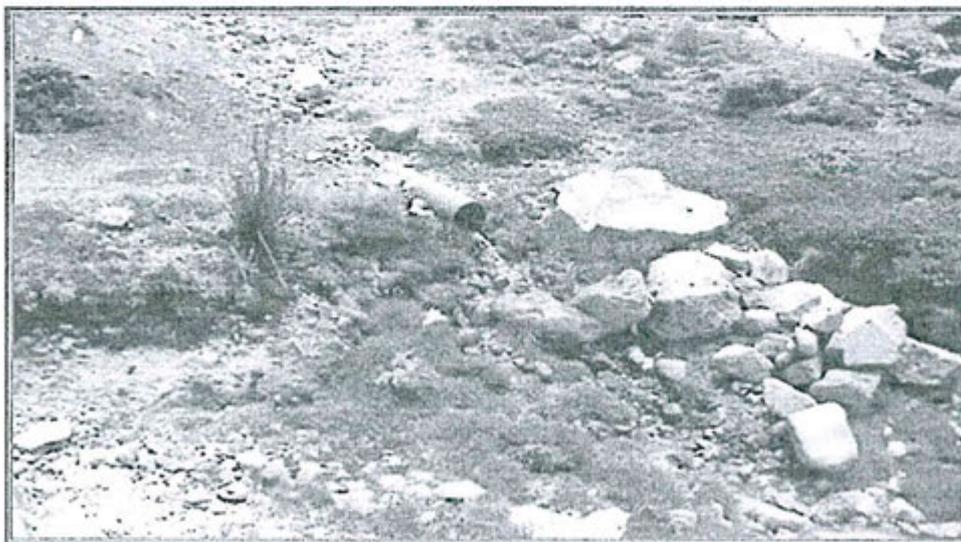
- 35. El incumplimiento señalado se sustenta en las fotografías N° 147 y 148 del Informe de Supervisión¹⁵, en las cuales se aprecia una descarga de aguas residuales sin identificación:

FOTOGRAFÍA N° 147.- Supervisión Regular 2012, Observación N° 6: Vista fotográfica de tubería con vertimiento de aguas residuales, que no se encuentra declarado, ubicada en la salida de las instalaciones de la planta de tratamiento de aguas residuales domésticas.

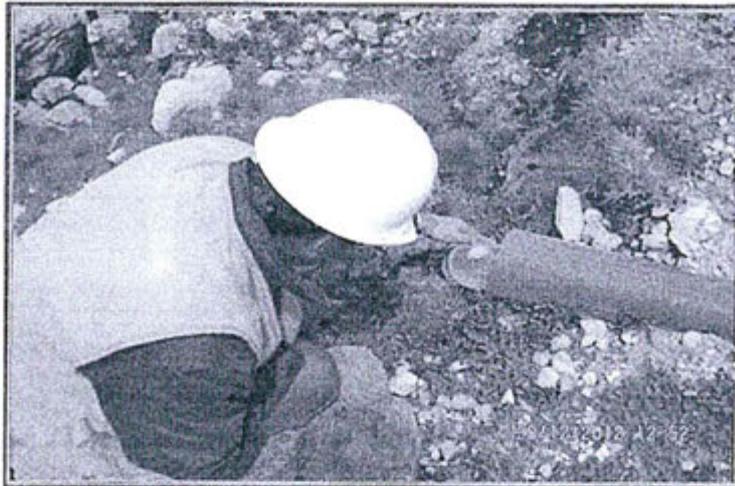
FOTOGRAFIA N° 148.- Supervisión Regular 2012, Observación N° 6: Vista fotográfica de tubería con vertimiento de aguas residuales, que no se encuentra declarado, ubicada en la salida de las instalaciones de la planta de tratamiento de aguas residuales domésticas.

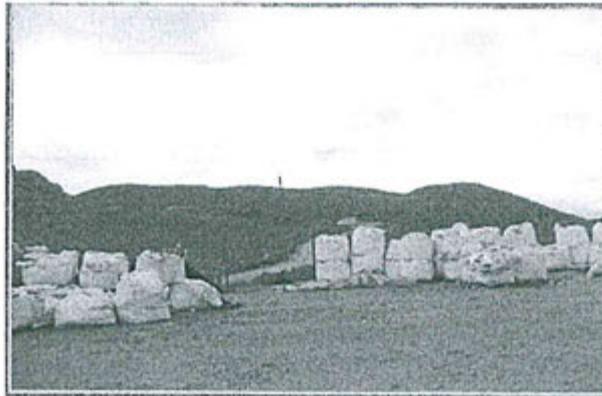
57. El incumplimiento señalado se sustenta en las fotografías N° 142 y 143 del Informe de Supervisión²⁰:

FOTOGRAFÍA N° 142.- Supervisión Regular 2012, Observación N° 3: Vista fotográfica del depósito temporal para la disposición de escorias de fundición, sin protección del suelo, no cuenta con áreas cubiertas ni canales perimetrales de captación de escorrentía.

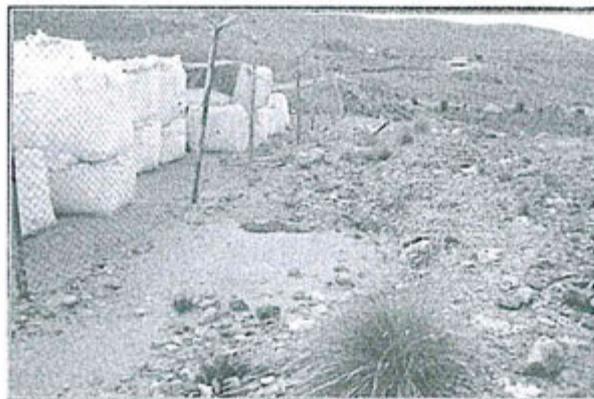
FOTOGRAFÍA N° 143.- Supervisión Regular 2012, Observación N° 3: Vista fotográfica del depósito temporal para la disposición de escorias de fundición, sin protección del suelo, no cuenta con áreas cubiertas ni canales perimetrales de captación de escorrentía.

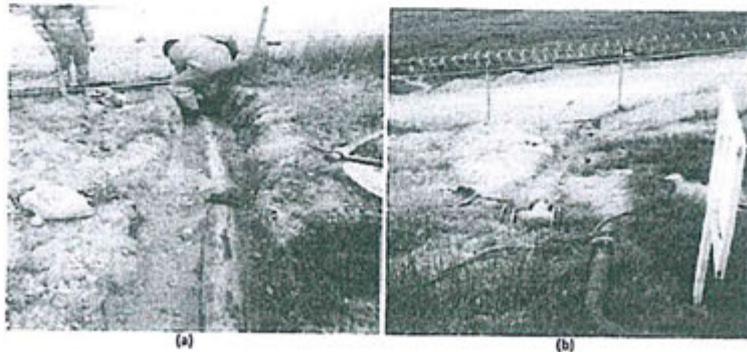
Fotografía 20: (a) Personal efectuando excavación de tubería, (b) Tubería y válvula retirada.

05. Barrick señaló en sus descargos que luego de la supervisión de diciembre del 2012, realizó el retiro de la tubería a través de la cual discurrían aguas residuales y clausuró la misma, tal como se acredita en las siguientes fotografías:

e lo observado en las fotografías, se aprecia que la tubería en cuestión ha sido retirada, con lo cual ya no se produciría el vertimiento de aguas residuales a los suelos naturales y, por tanto, ya no existe la posibilidad de un impacto ambiental negativo. Por tanto, se concluye que Barrick subsanó la infracción acreditada.

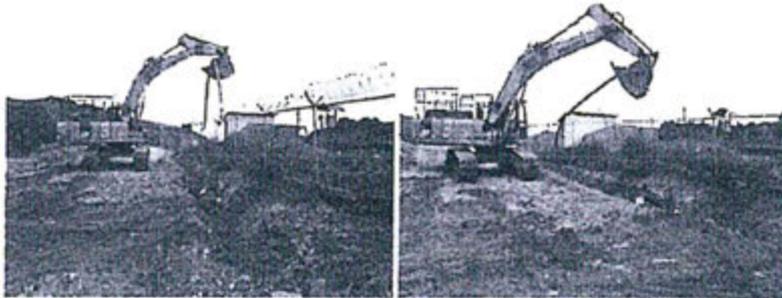
Fotografía 24: Retiro de la tubería, para ser dispuesta en las instalaciones de Lagunas Norte.
