EXPEDIENTE N°	: 414-2013-OEFA/DFSAI/PAS
ADMINISTRADO	: SAVIA PERÚ S.A.
UNIDAD AMBIENTAL	: LOTE Z-2B
UBICACIÓN	: PROVINCIAS PAITA Y TALARA DEPARTAMENTO DE PIURA
SECTOR	: HIDROCARBUROS LÍQUIDOS
MATERIAS	: AUTORIZACION PARA ELIMINAR PUNTOS DE CONTROL DE VERTIMIENTO DE AGUAS INDUSTRIALES
	: EXCESO DE LÍMITES MÁXIMOS PERMISIBLES DE ELFUENTES
	: FALTA DE MANTENIMIENTO DE EQUIPOS Y PLATAFORMAS MARINAS
	: SISTEMAS DE COLECCIÓN DE PRODUCTOS QUÍMICOS Y LUBRICANTES
	: ALMACENAMIENTO Y MANEJO DE RESIDUOS SÓLIDOS
	: AFECTACION DE SUELOS CON HIDROCARBUROS
	: ALMACENAMIENTO DE PRODUCTOS QUÍMICOS Y LUBRICANTES
	: ALMACENAMIENTO DE HIDROCARBUROS
	: INSTALACIONES MÍNIMAS DE LAS ÁREAS DE PROCESOS
	: RESPONSABILIDAD ADMINISTRATIVA
	: ARCHIVO
	: INSCRIPCIÓN EN EL REGISTRO DE ACTOS ADMINISTRATIVOS

SUMILLA: Se declara existencia de responsabilidad administrativa de Savia Perú S.A. al haberse acreditado la comisión de las siguientes infracciones:

Lima, 31 de julio del 2015

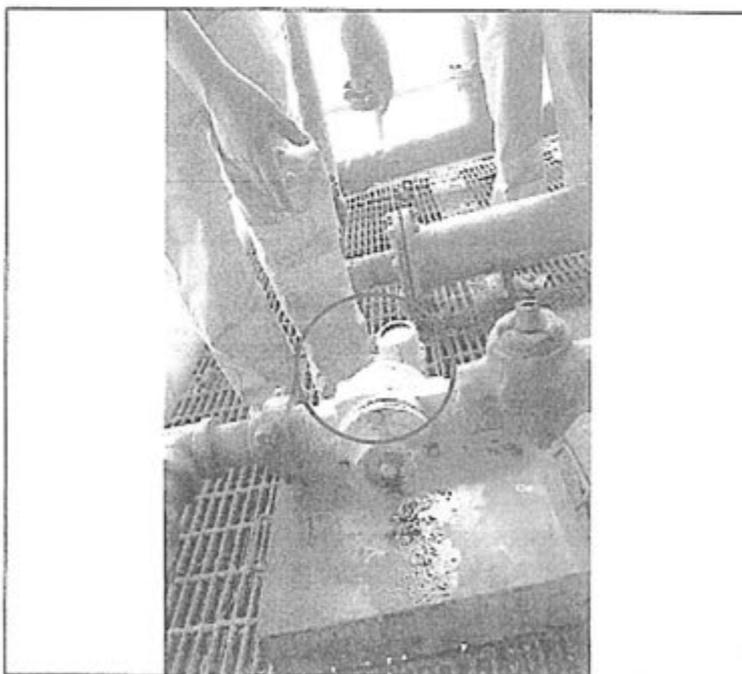
Fotografía N° 62: Se observa la Plataforma LT-4 con parrilla impregnada con hidrocarburos, tubería corroída y brida inadecuadamente cerrada.

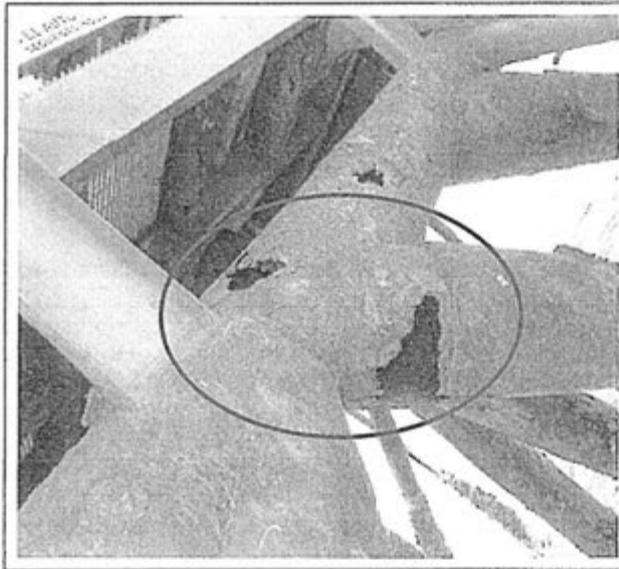
Fotografía N° 63: Se observa la Plataforma LT-4 con tubería (pilotes) con corrosión.

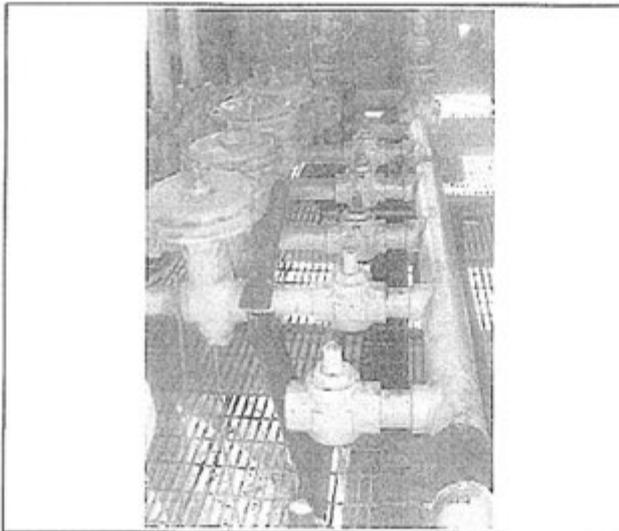
Fotografía N° 57: Se observa la Plataforma LT-3 con tubería debajo de la parrilla impregnado con hidrocarburo. Asimismo, el recubrimiento superficial del manifold con grasa industrial el cual discurre hacia las aguas de mar.

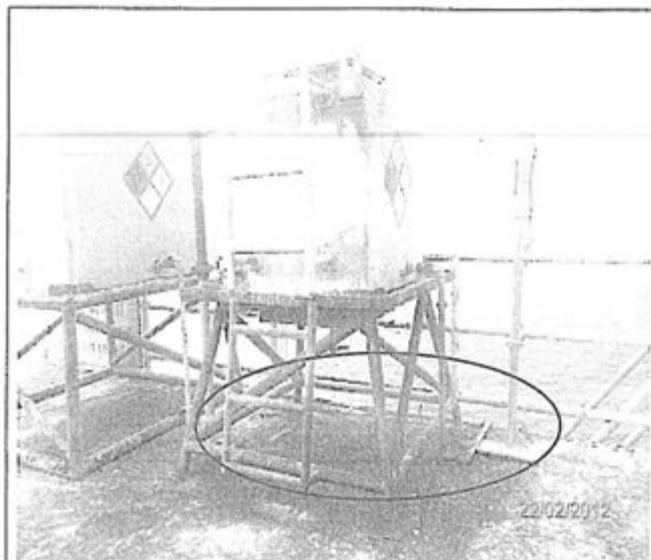
Fotografía N° 58: Se observa la Plataforma LT-3 sin mantenimiento y con residuos de hidrocarburos.

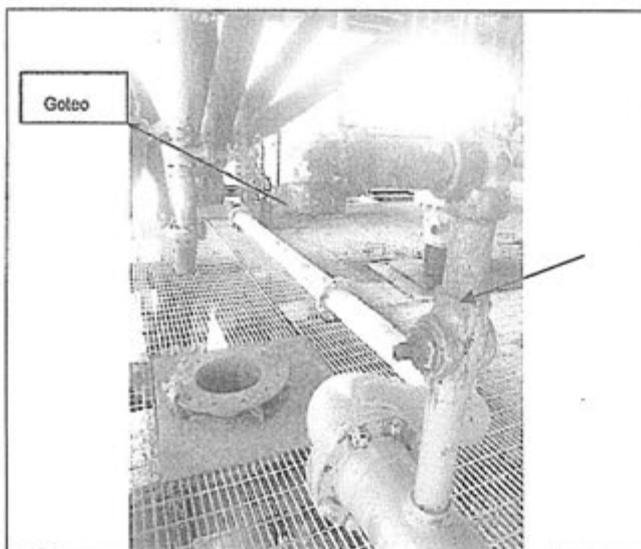
Fotografía N° 64: Se observa la Plataforma PV-14 con vista del codo de la tubería por donde gotea el hidrocarburo.

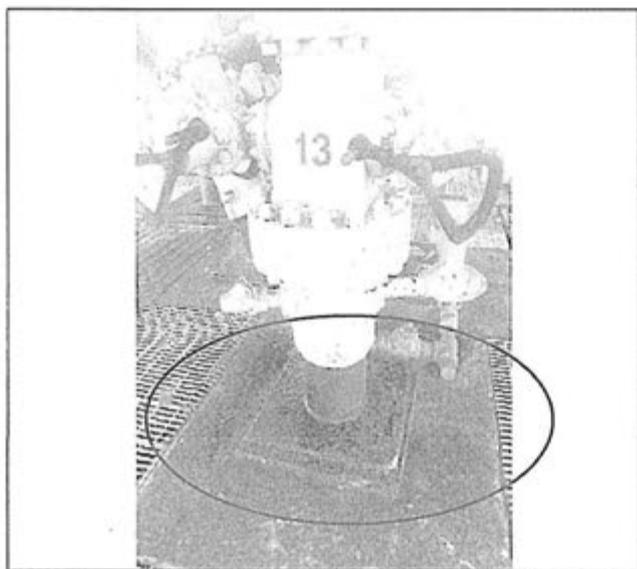
Fotografía N° 65: Se observa la Plataforma PV-14 con parrilla y base del pozo impregnado con hidrocarburo.

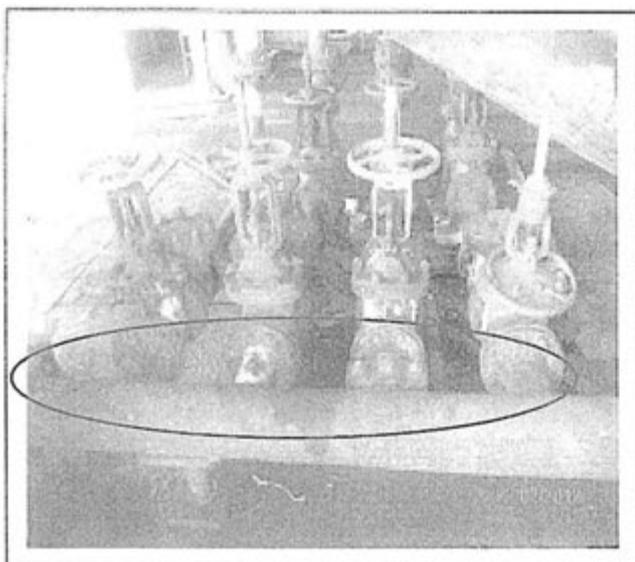
Fotografía N° 67: Se observa la Plataforma PG con manifold corroído y restos de hidrocarburo impregnados en la plataforma y tubería.

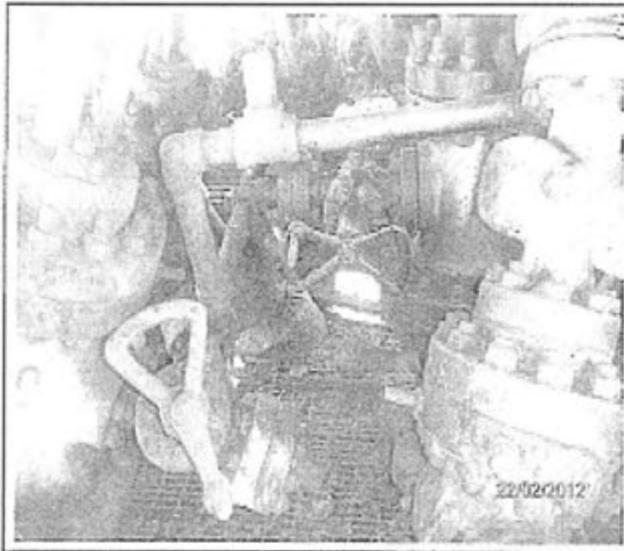
Fotografía N° 68: Se observa la Plataforma PG con pozos con presencia de corrosión impregnados con hidrocarburo.

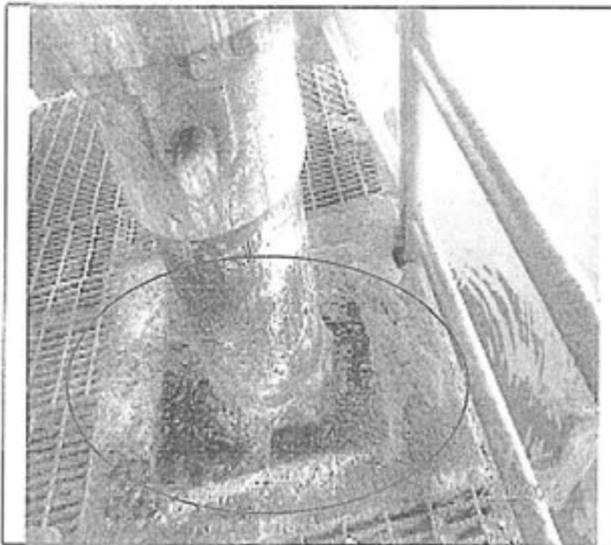
Fotografía N° 83: Se observa la Plataforma LO-15 con goteo de hidrocarburo proveniente de la brida del pozo.

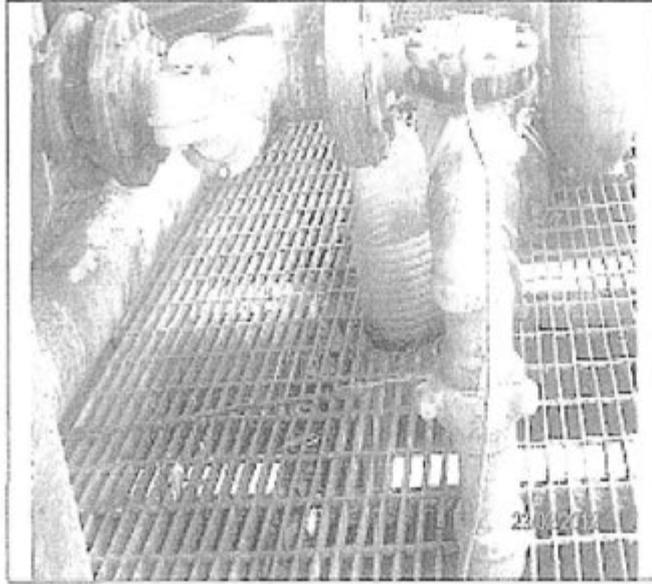
Fotografía N° 85: Se observa la Plataforma LO-8 con la parrilla impregnada de hidrocarburo y goteo proveniente de la brida.

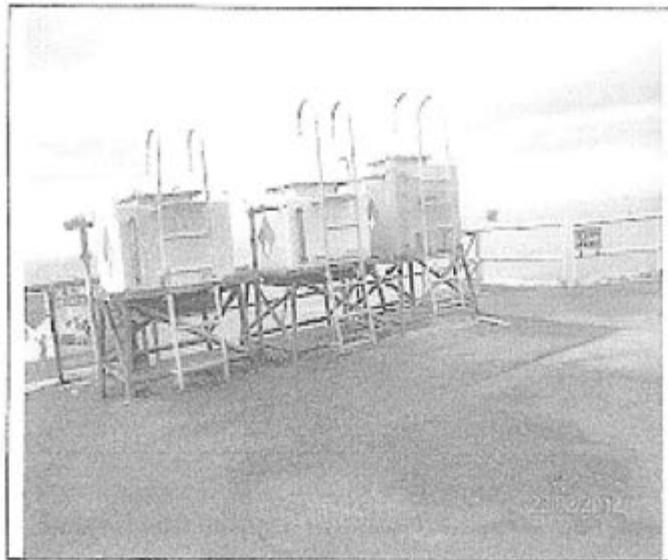
Fotografía N° 73: Se observa la Plataforma LO-9 con vista de restos de hidrocarburos impregnados en la plataforma que discurren de los tanques de almacenamiento.

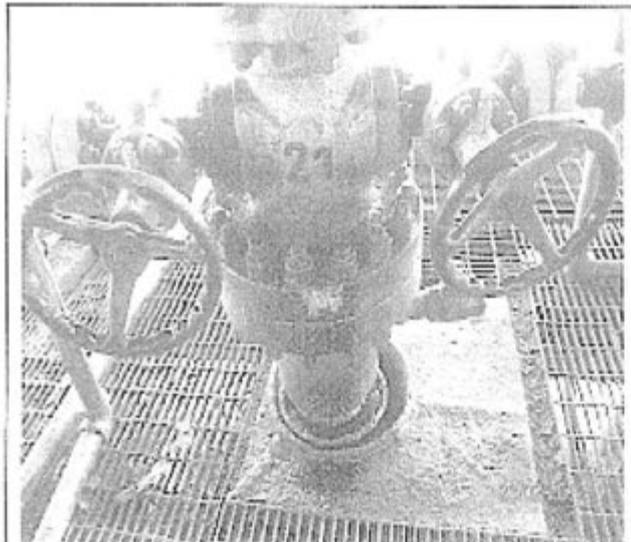
Fotografía N° 75: Se observa la Plataforma LO-9 con vista de la parrilla y pozo 21 manchados con hidrocarburos y goteo proveniente de la brida.

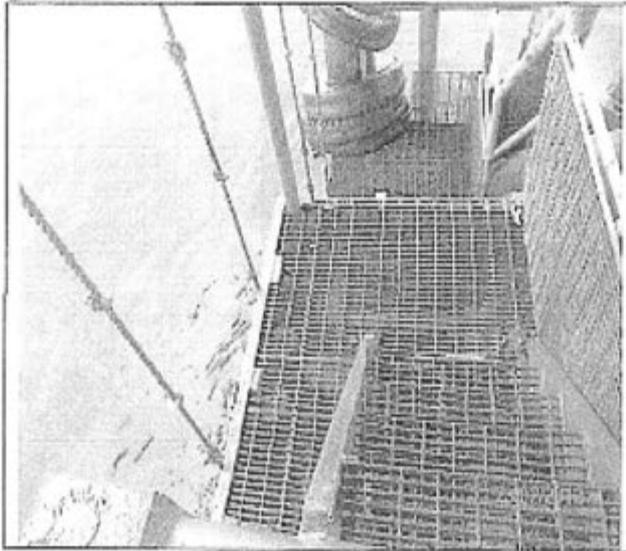
Fotografía N° 79: Se observa la Plataforma LO-9 con parrillas, escaleras y pasamanos impregnados de aceites y grasas.

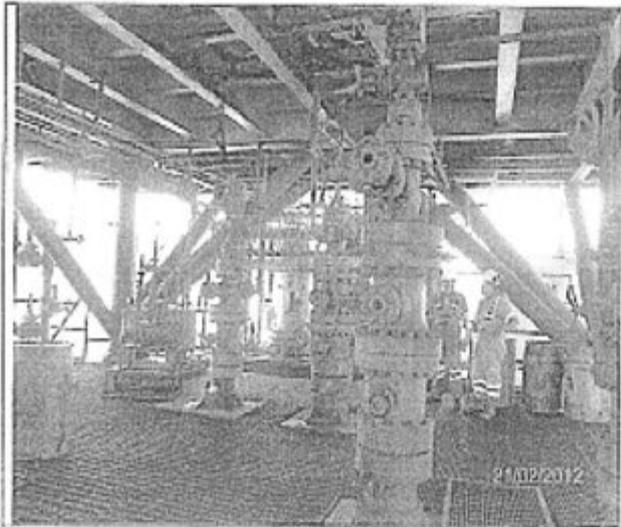
Fotografía N° 40: Se observa la Plataforma PN-11 con corrosión y equipos, parrillas y otros impregnados con hidrocarburo.

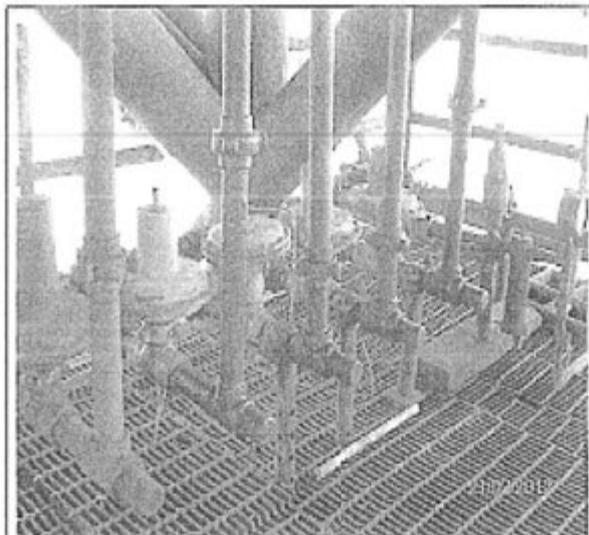
Fotografía N° 42: Se observa la Plataforma PN-14 con manifolds y parrillas con corrosión y con hidrocarburo.

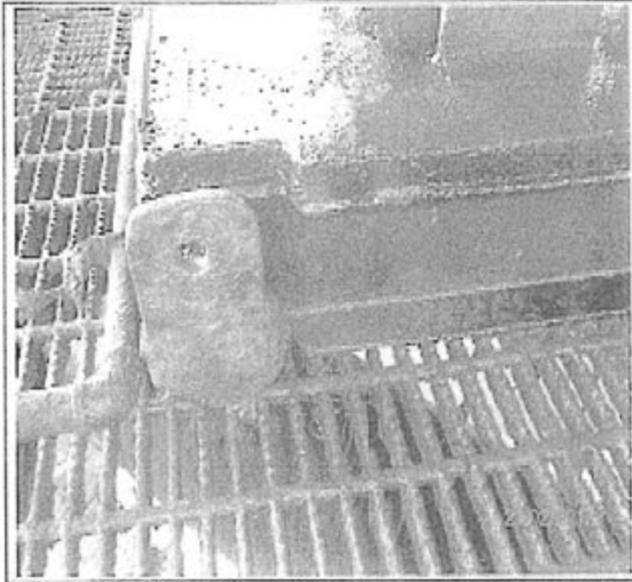
Fotografía N° 43: Se observa la Plataforma 14 con un sistema de colección corroído y con goteo dado que la parrilla se encuentra manchada con hidrocarburo.

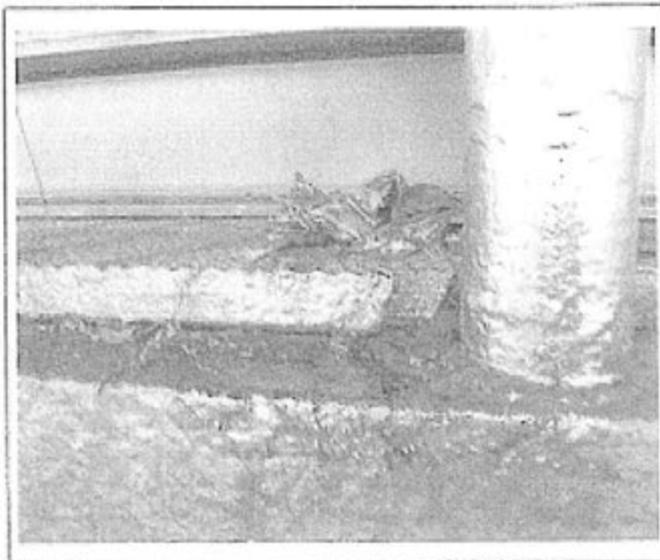
Fotografía N° 47: Se observa la Plataforma NN con restos de hidrocarburo en tuberías y parrillas.

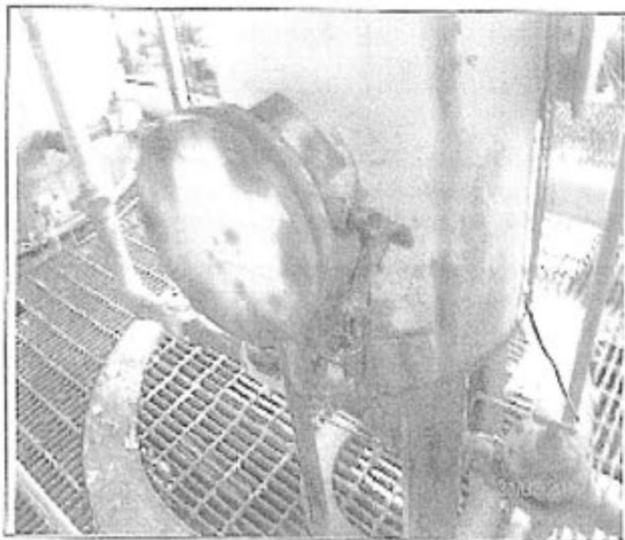
Fotografía N° 54: Se observa la Plataforma SS con corrosión de bridas y parrillas impregnadas con hidrocarburo.

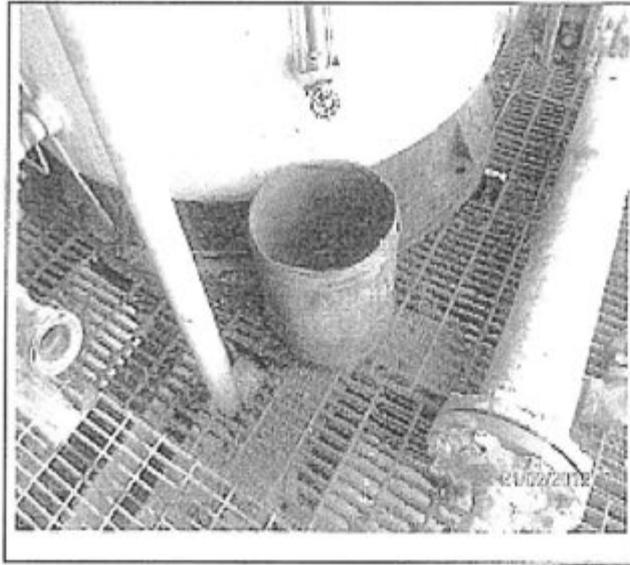
Fotografía N° 52: Se observa la Plataforma PN-5 con parrillas impregnadas con hidrocarburos.

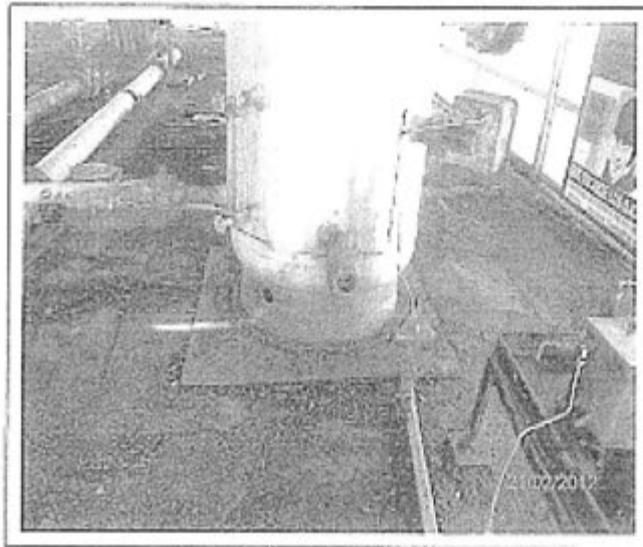
Fotografía N° 51: Se observa la Plataforma UU con corrosión en las instalaciones y plataforma con hidrocarburos impregnados.

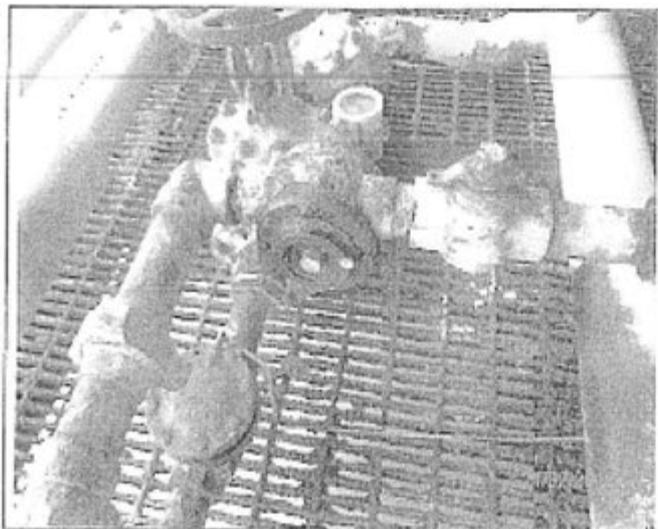
Fotografía N° 55: Se observa la Plataforma SS con bridas, parrillas y tuberías impregnadas con hidrocarburos.

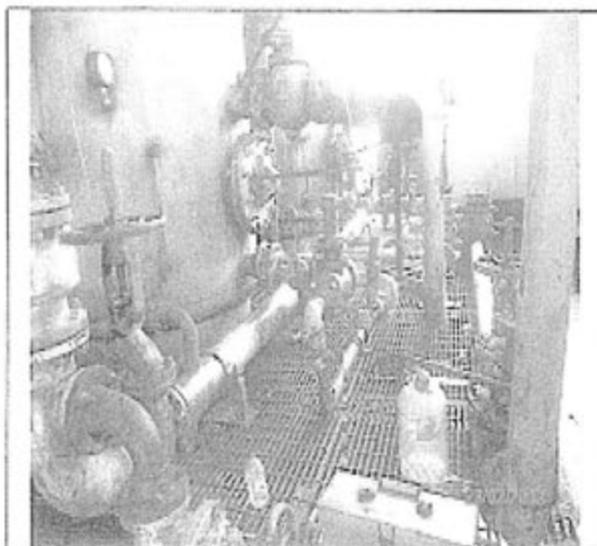
Fotografía N° 87: Se observa la Plataforma LO-13 con parrillas impregnadas con hidrocarburos.

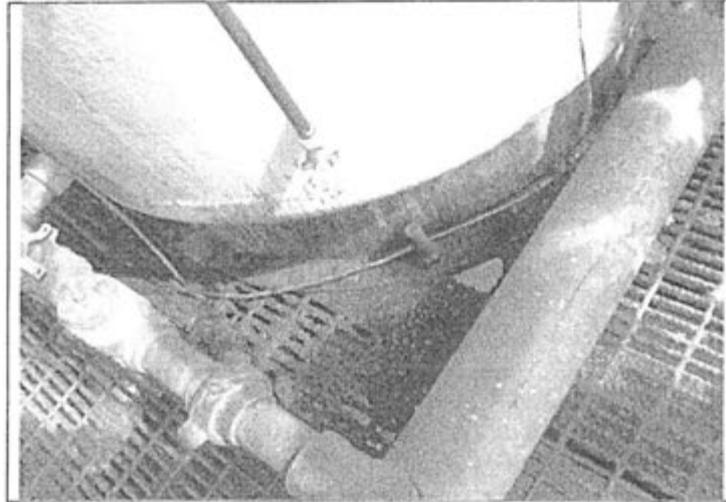
Fotografía N° 61: Plataforma LT-4, vista del tanque separador de crudo que no cuenta con un sistema de colección de fugas. Obsérvese, parrilla impregnada con hidrocarburos.

- ii) **En un plazo no mayor a siete (7) meses, contados a partir del día siguiente de la notificación con la presente resolución, deberá implementar los sistemas de recolección y recuperación de fugas de productos químicos, lubricantes y combustibles derramados en sus plataformas marinas LT-4, PG, LO-8, LO-9, NN, UU, PN-5, SS y LO13 del Lote Z-2B.**

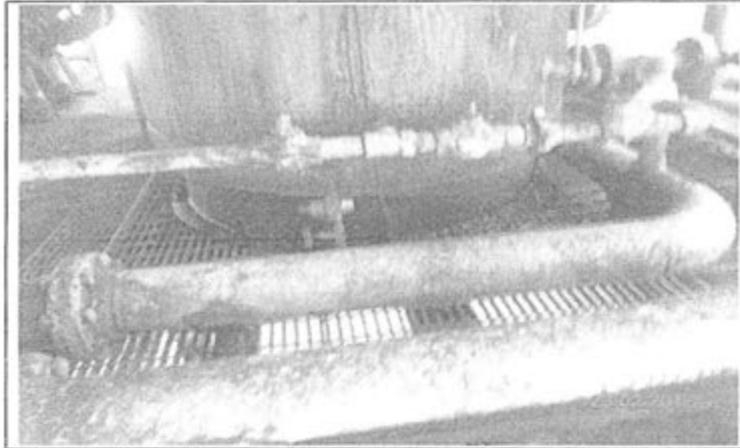
Fotografía N° 84: Plataforma LO-8, vista de tanques separadores de crudo que no cuenta con un sistema de colección de fuga.

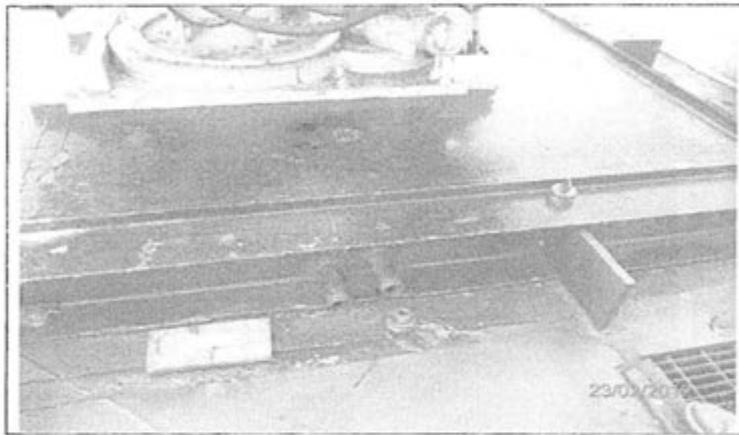
Fotografía N° 72: Plataforma LO-9, vista efluente que se vierte a la plataforma sin ningún tipo de tratamiento.

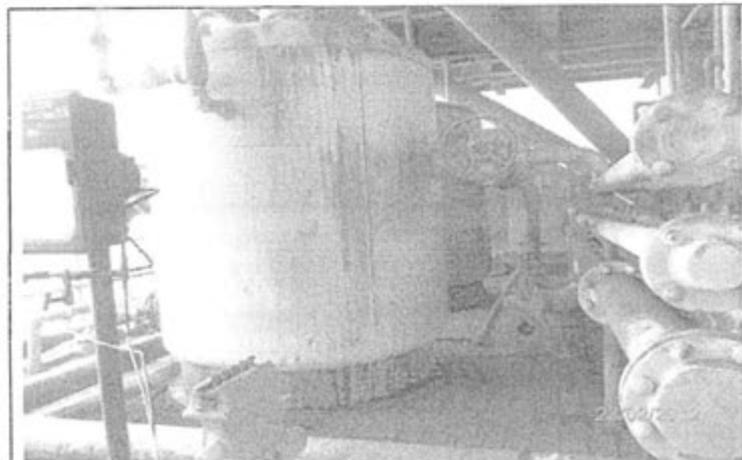
Fotografía N° 76: Plataforma LO-9, vista de tanques separadores de crudo que no cuenta con un sistema de colección de fuga.

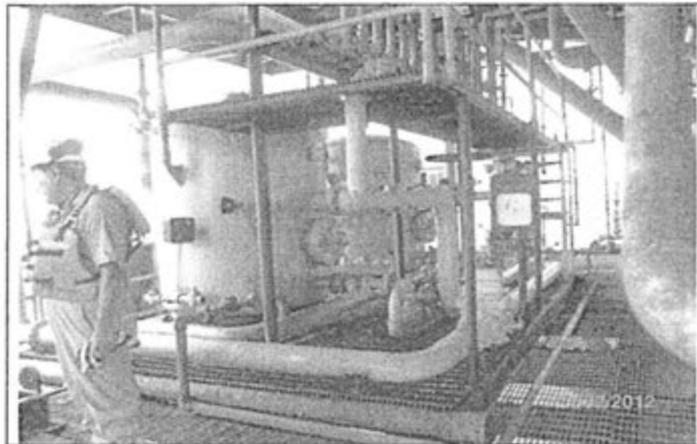
Fotografía N° 44: Vista de los tanques separadores de la Plataforma NN que no cuenta con sistema de colección de fugas. Asimismo se evidencia la tubería y parrillas con resto de hidrocarburos.

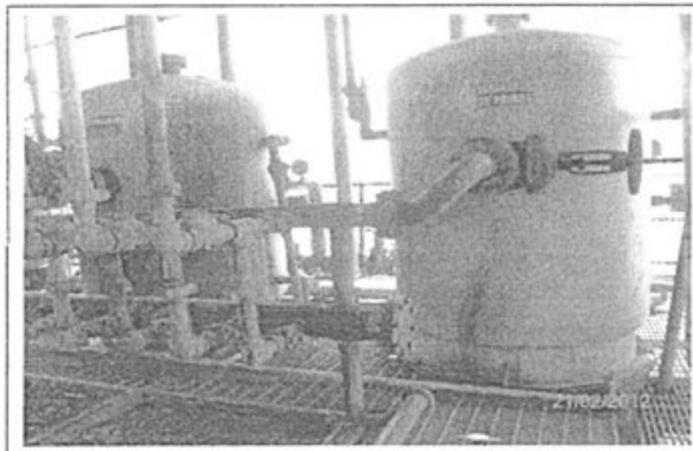
Fotografía N° 49: Plataforma UU, vista de separadores de hidrocarburos sin un sistema de colección de derrames, se evidenció parrillas y ductos impregnados con hidrocarburos.

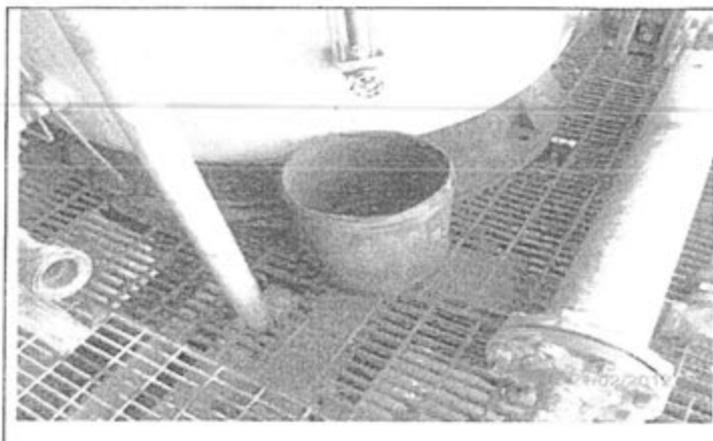
Fotografía N° 52: Plataforma PN-5, vista de goteo de hidrocarburos del tanque separador. Asimismo se evidencia parrillas impregnadas con hidrocarburos, tanque sin sistema de colección de hidrocarburos.

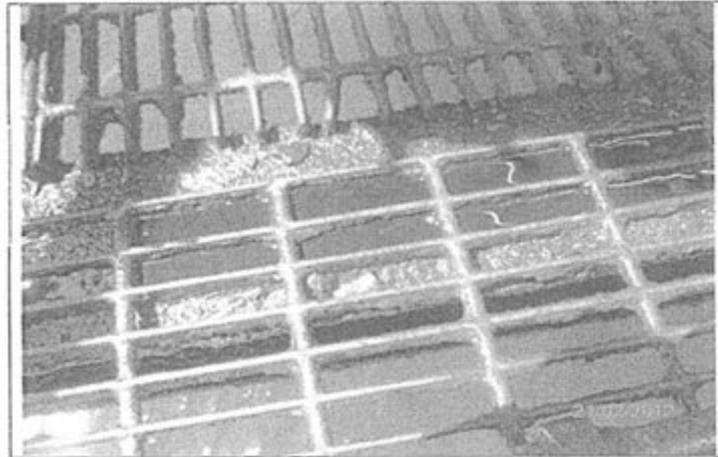
Fotografía N° 50: Plataforma UU, vista de fuga de hidrocarburos por canaletas de la parrilla...

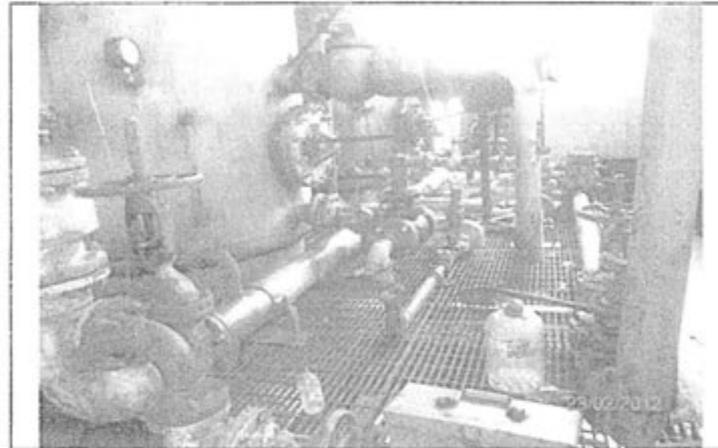
Fotografía N° 87: Plataforma LO-13, vista de los tanques separadores de crudo sin un sistema de colección de fugas. Obsérvese parrillas impregnadas con hidrocarburos.

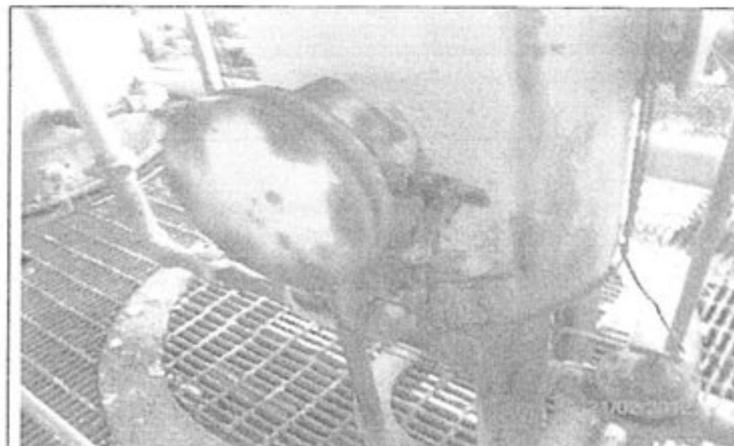
Fotografía N° 54: Plataforma SS, vista del área de proceso que no cuenta con un sistema de colección de fugas. Obsérvese corrosión en las bridas y parrillas impregnadas con hidrocarburos.

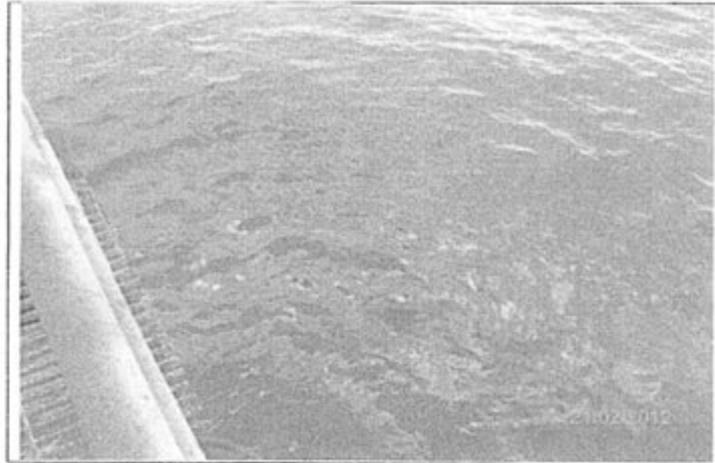
Fotografía N° 46: Vista iridiscencia de hidrocarburos en agua de mar ubicado a la altura de la Plataforma NN

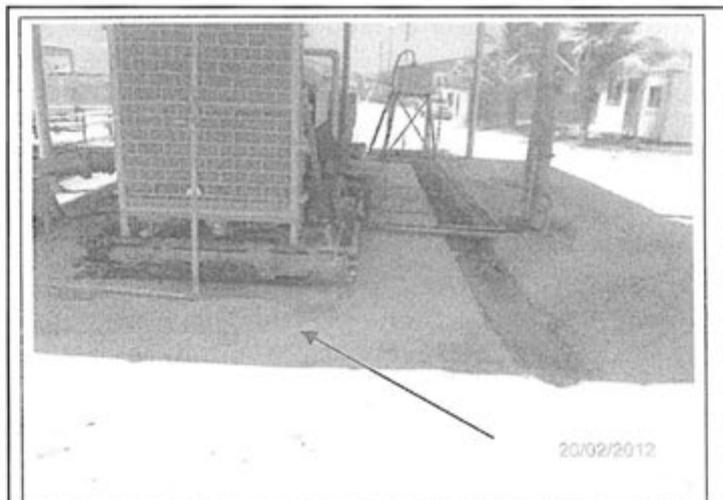
171. La conducta verificada se sustenta en la vista fotográfica N° 22 del Informe de Supervisión en la cual se observa que el área de proceso de la Batería L-1⁸⁰ no se encuentra debidamente impermeabilizada y su sistema de colección de fugas estaría incompleto al ser parcial:

Fotografía N° 22: Vista del área de proceso de la Batería L-1, obsérvese el área no está adecuadamente impermeabilizada, no se encuentra mantenida, y el sistema de colección de fugas es parcial.

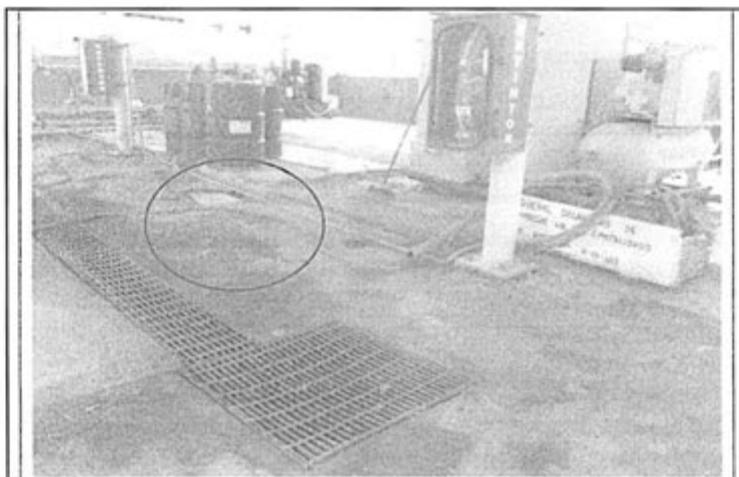
172. De otro lado, en la vista fotográfica N° 28 del Informe de Supervisión⁸¹ se observa que el área de proceso de la Batería Providencia no se encuentra debidamente impermeabilizada, toda vez que se evidencia suelo natural afectado con hidrocarburos y; asimismo, su sistema colector de fugas no cubre toda el área:

Fotografía N° 28: Batería Providencia, obsérvese el área proceso inadecuadamente impermeabilizada. Asimismo, se evidencia suelos afectados con hidrocarburos y el sistema de colección de fugas no cubre toda el área.

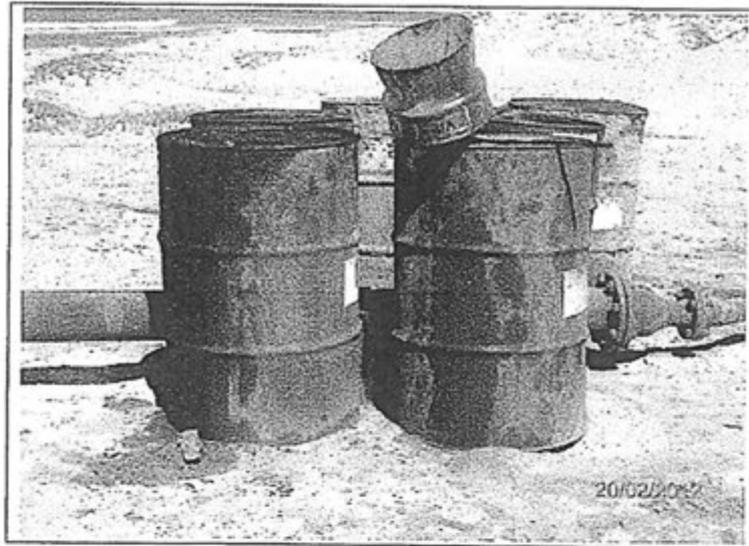
Fotografía N° 2: Litoral 3-4, pozo inyector L3-7, vista de cilindros en donde se almacena lubricantes dispuesto en un área sin impermeabilizar y sin el sistema de contención de derrame. Obsérvese suelos afectados con hidrocarburos.

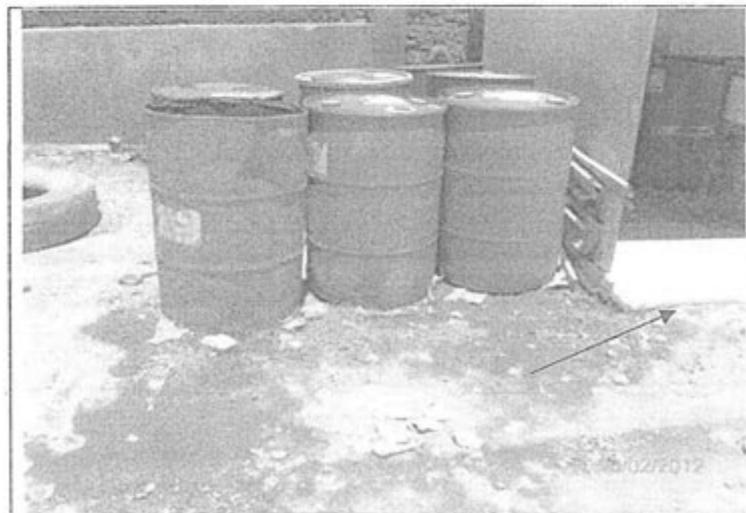
Fotografía N° 18: Vista de cilindros con productos químicos y lubricantes dispuestos a la intemperie, en un área sin impermeabilizar y sin un sistema de doble contención Asimismo, obsérvese suelos afectados con hidrocarburos.

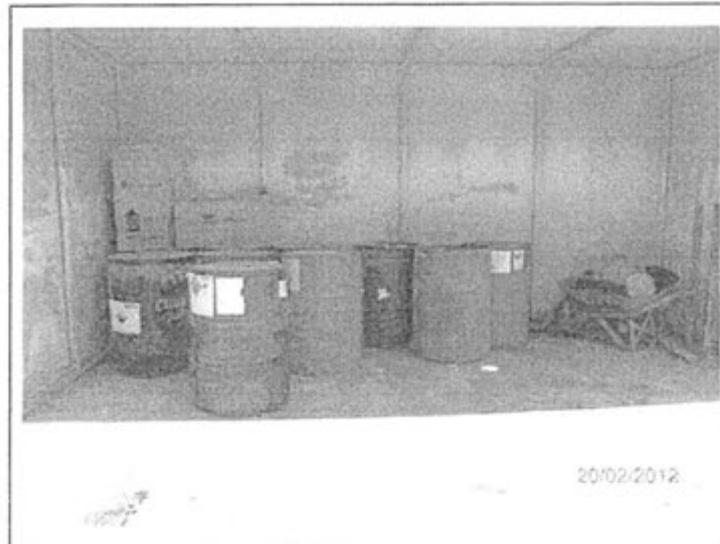
Fotografía N° 19: Batería L-1, Vista del centro de almacenamiento de lubricantes y químicos que no cuenta con sistema de doble contención

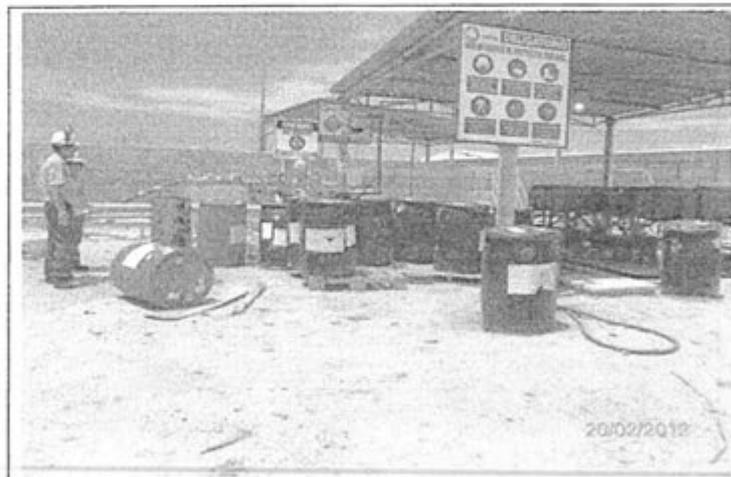
Fotografía N° 25: Vista de cilindros dispuestos en un área inadecuada, sin impermeabilizar, ubicado en la Batería L-1.

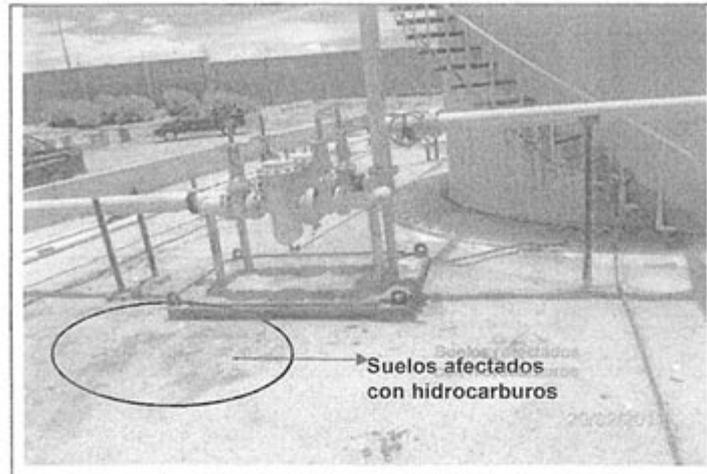
Fotografía N° 8: Vista del área estanca del almacenamiento de hidrocarburos. Obsérvese que no se encuentra impermeabilizada y los suelos se encuentran afectados con hidrocarburos.

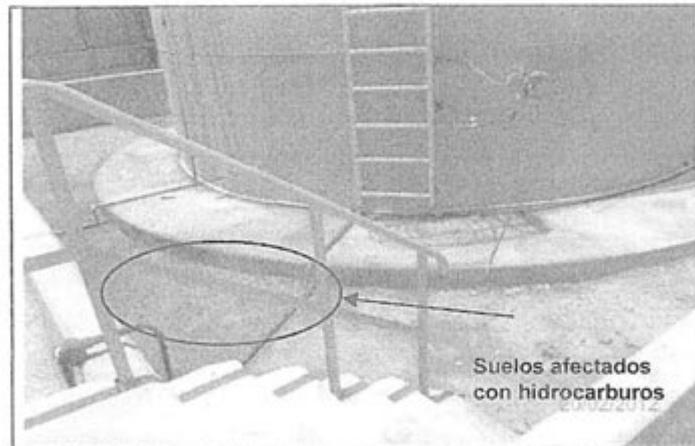
Fotografía N° 9: Vista del área estanca. Obsérvese suelos afectados con hidrocarburos que fue detectado organolépticamente (olfato) durante la supervisión.

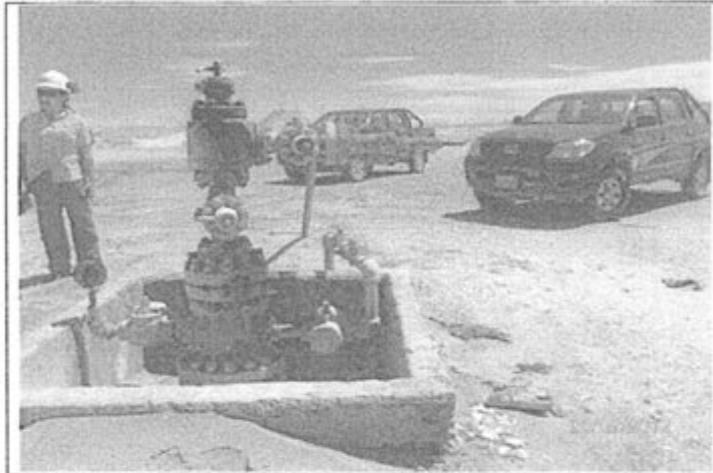
Fotografía N° 4: Vista del Pozo L3-13, obsérvese trapos, huaypes impregnados con hidrocarburos dispersos en el área.

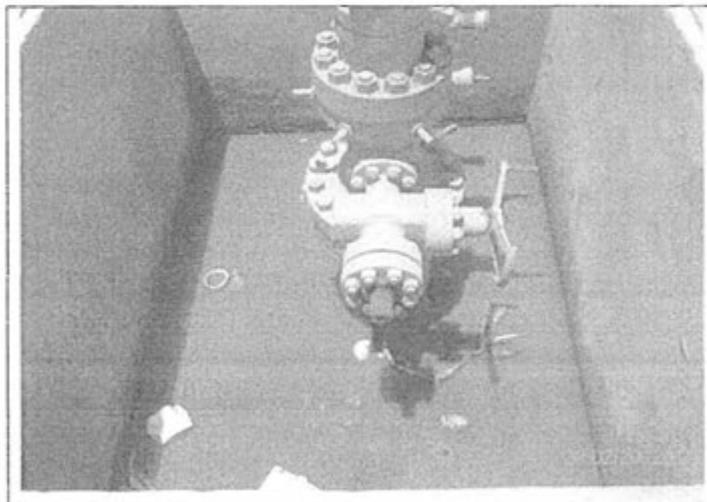
Fotografía N° 14: Vista de la cantina del Pozo L1-5. Obsérvese en el interior de la cantina residuos y agua que deberán ser retiradas.

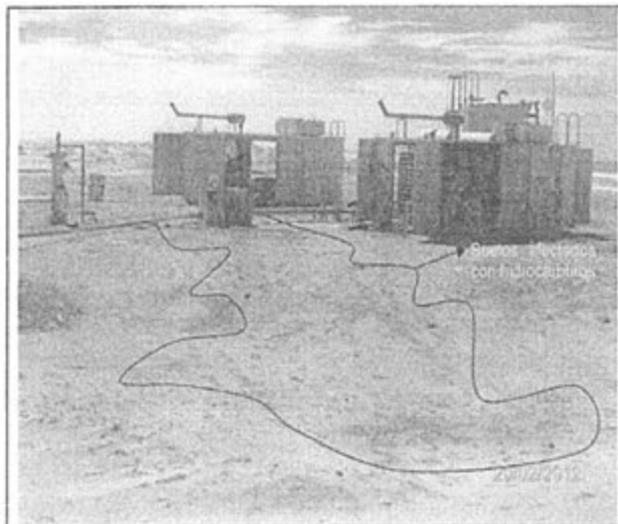
Fotografía N° 1: Se observa Litoral 3-4 (Pozo inyector L3-7) con un aproximado de 16 m² de suelos afectados con hidrocarburos.

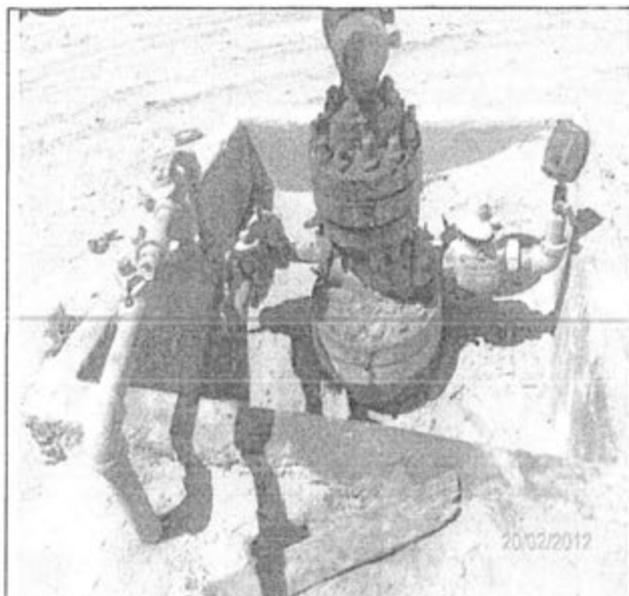
Fotografía N° 5: Se observa área del pozo L3-13 con un aproximado de 2 m² de suelos afectados con hidrocarburos.

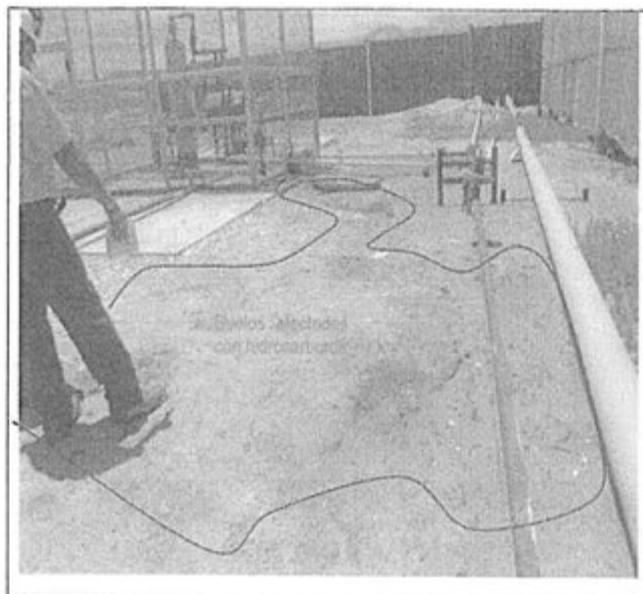
Fotografía N° 6: Se observa Scrubber de gas con un aproximado de 12 m² de suelos afectados con hidrocarburos (Coordenadas: UTM 84: 9491131N,

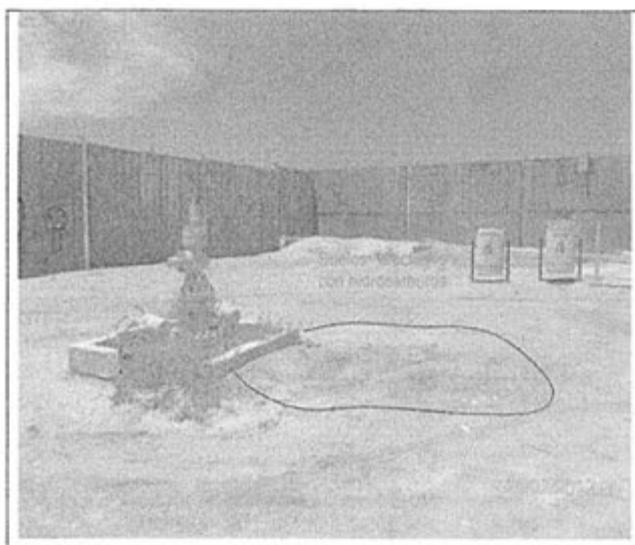
Fotografía N° 7: Se observa área del pozo P24-A-14 con suelos afectados con hidrocarburos.

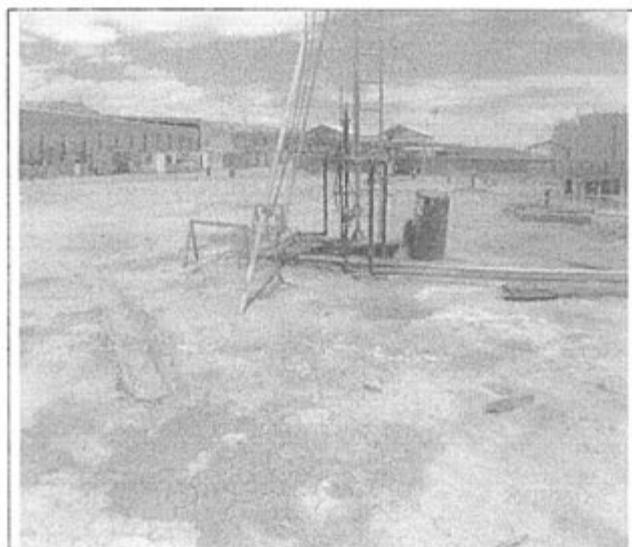
Fotografía N° 10: Se observa área de los pozos L1-10 y L1-8 con suelos afectados con hidrocarburos.

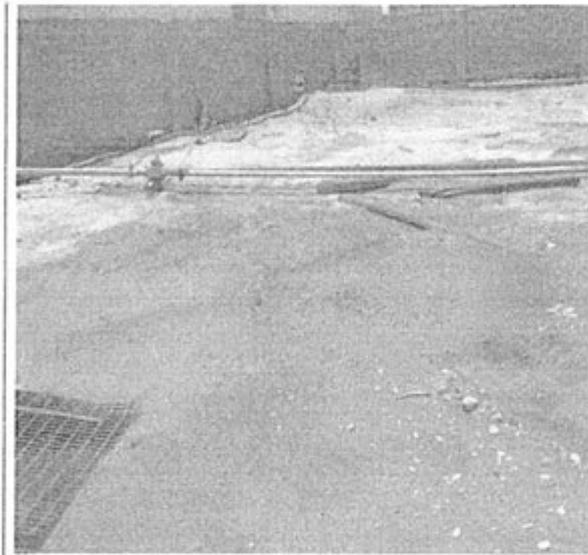
Fotografía N° 13: Se observa área del pozo L1-8 con suelos afectados con hidrocarburos.

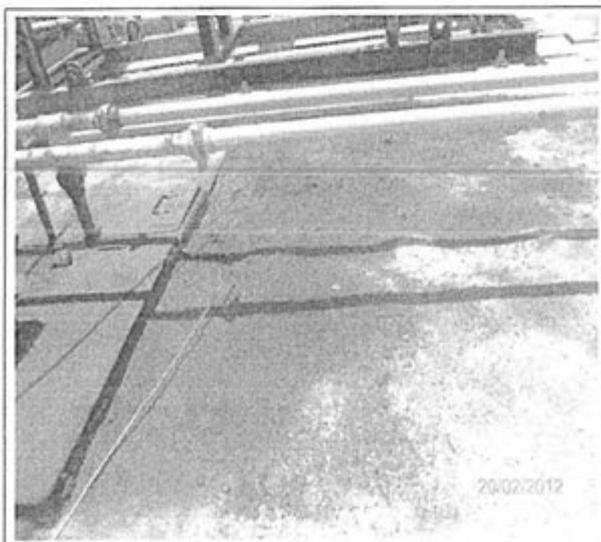
Fotografía N° 21: Se observa área del proceso de la Batería - 1 con suelos afectados con hidrocarburos.

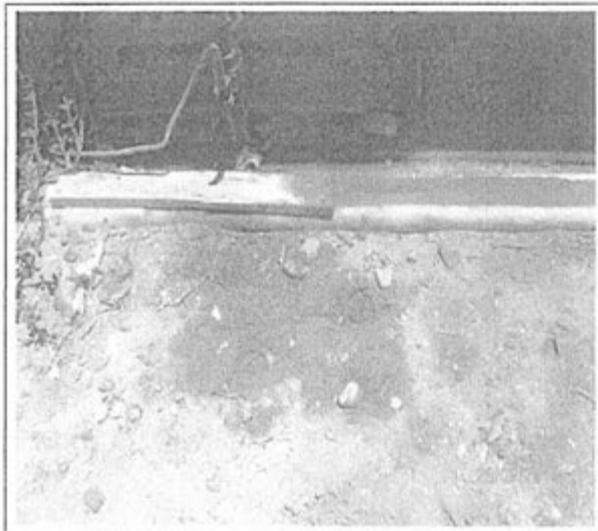
Fotografía N° 23: Se observa área del proceso de la Batería - 1 con suelos afectados con hidrocarburos.

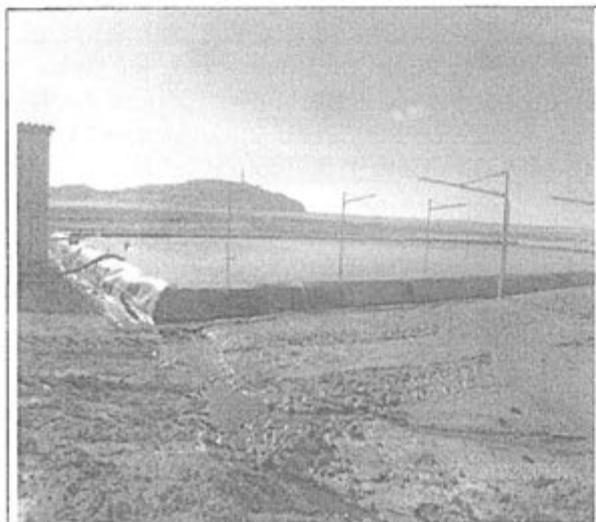
Fotografía N° 29: Se observa área de la Batería PTS (poza de almacenamiento de aguas de producción) con un aproximado de 200 m² de suelos afectados con hidrocarburos.

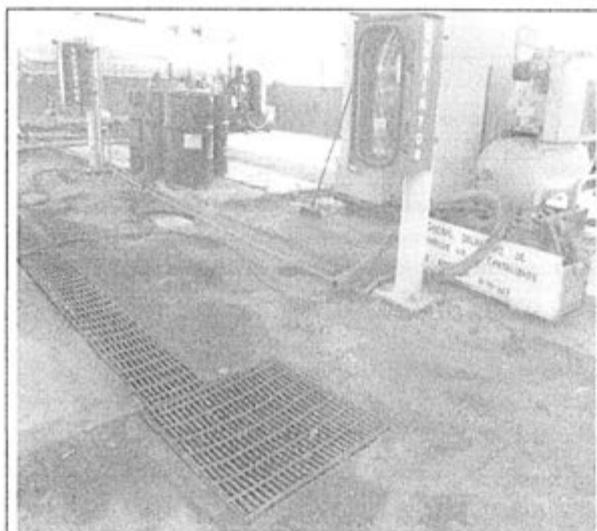
Fotografía N° 28: Se observa área de la Batería Providencia con suelos afectados con hidrocarburos.

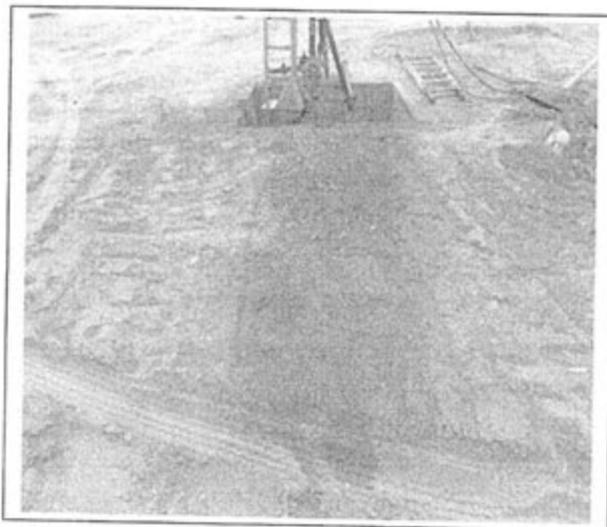
Fotografía N° 94: Se observa área de la Bateria Panamá con suelos afectados con hidrocarburos alrededor de los pozos.
