EXPEDIENTE : N° 028-2015-OEFA-DFSAI/PAS-MCA
ADMINISTRADOS : PLUSPETROL NORTE S.A.
UNIDAD PRODUCTIVA : LOTE 1-AB
UBICACIÓN : DISTRITO DE TROMPETEROS, TIGRE Y
ANDOAS, PROVINCIA DE LORETO Y DATEM
DEL MARAÑÓN, DEPARTAMENTO DE LORETO
SECTOR : HIDROCARBUROS LÍQUIDOS
MATERIA : MEDIDAS CAUTELARES

SUMILLA: *En el presente procedimiento administrativo sancionador seguido de oficio por el Organismo de Evaluación y Fiscalización Ambiental – OEFA contra Pluspetrol Norte S.A., se ordena como medidas cautelares que en un plazo no mayor de catorce (14) días hábiles contados a partir del día siguiente de la notificación de la presente Resolución cumpla con lo siguiente:*

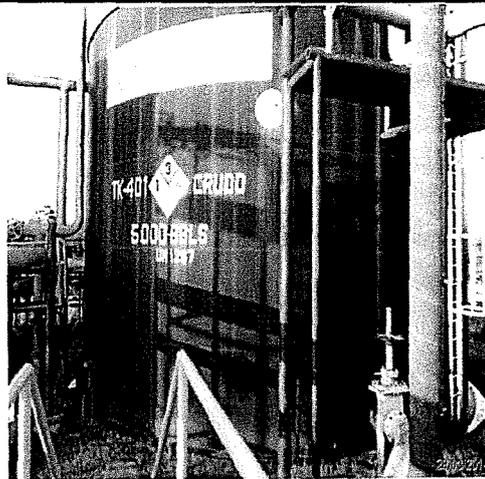
FOTO N° 17: E0373809 N9724049/ Batería de Producción.

En la fotografía se observa, el tanque de crudo T-401, ubicado en el patio de tanques de crudo T-401 de 5 000 bls de capacidad, T-402 de 5 000 bls de capacidad, y T-422 de 5 000 bls de capacidad, al cual le falta la impermeabilización del área estanca.

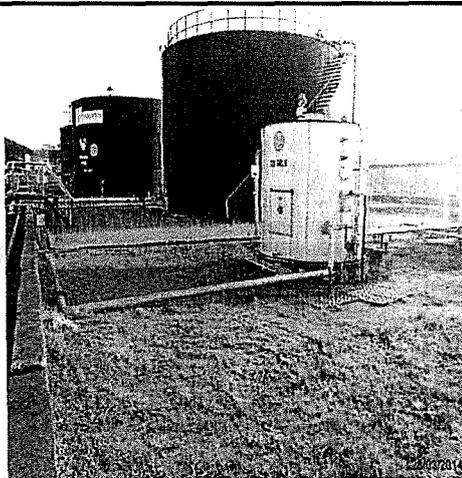
FOTO N° 21: E0373833 N9724228/ Batería de Producción.

En la fotografía se observa, la falta de impermeabilización del área estanca de patio de tanques de crudo T-415 de 10 000 bls de capacidad, T-460 de 5 000 bls de capacidad, y T-439 de 5 000 bls de capacidad.

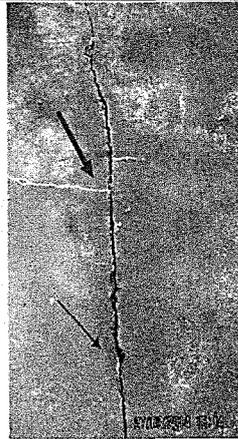
FOTO N° 38: E367361 N9698836 / Tanque de Emergencia / Yacimiento Dorissa.

En la fotografía se observa, que la losa de concreto del área estanca, del Tanque de Emergencia se encuentra con grietas.

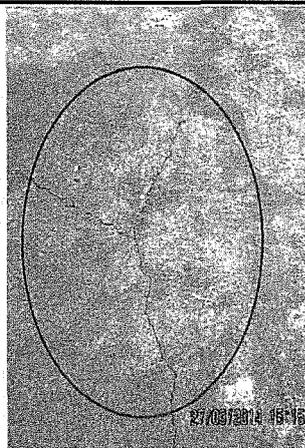
FOTO N° 39: E363529 N971211 / Tanque de almacenamiento de hidrocarburo Bateria Huayuri / Yacimiento Huayuri.

En la fotografía se observa, que la losa de concreto del área estanca, de los Tanque de almacenamiento se encuentra con grietas.

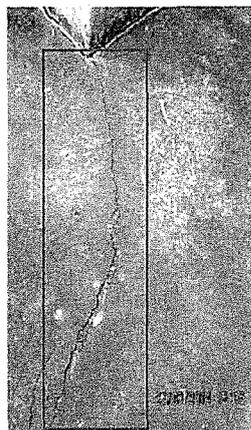
FOTO N° 40: E363529 N971211 / Tanque de almacenamiento de hidrocarburo - Bateria Huayuri / Yacimiento Huayuri.

En la fotografía se observa, que la losa de concreto del área estanca, de los Tanque de almacenamiento (Bateria Huayuri) se encuentra con grietas.

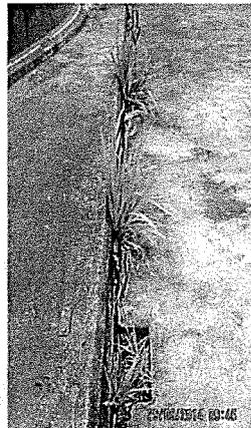
FOTO N° 42: E367074 N9696849/ Área estanca del Tanque Desnatador – Bateria Dorissa / Yacimiento Dorissa

En la fotografía se observa, que las juntas de dilación del área estanca no se encuentran impermeabilizadas, nótese la presencia de vegetación.

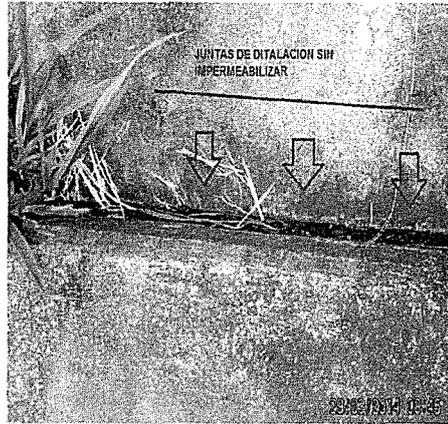
FOTO N° 44: E367074 N9696849/ Area estanca del Tanque Desnatador - Batería Dorissa / Yacimiento Dorissa.

En la fotografía se observa, que las juntas de dilatación del área estanca no se encuentran impermeabilizadas, nótese la presencia de vegetación.

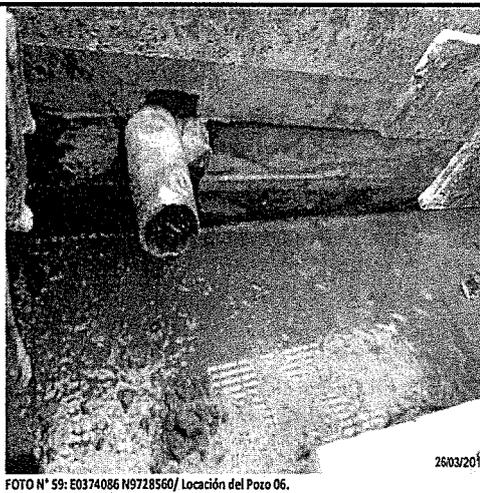
FOTO N° 59: E0374086 N9728560/ Locación del Pozo 06.

En la fotografía se observa, una tubería de 6 pulg. de diámetro que drena agua al interior de la cantina del pozo 06.

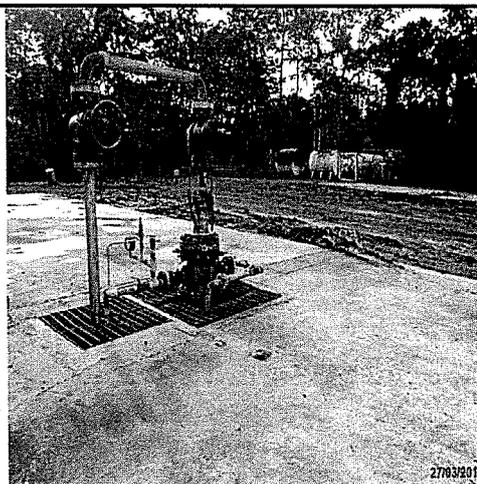
FOTO N° 60: E0373086 N9728560/ Locación del Pozo 13.

En la fotografía se observa, halló la falta de sardinel, que evite el ingreso de escorrentías de agua de lluvia, hacia el interior de la cantina del pozo 13.

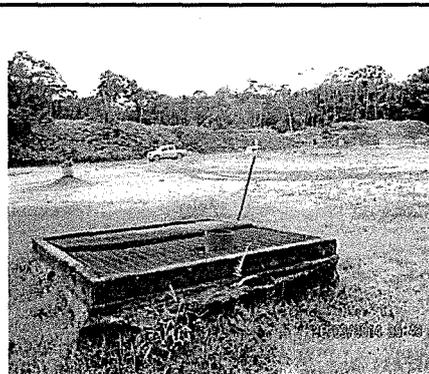
FOTO N° 61: E367548 N9693323/ Locación del Pozo 17 / Yacimiento Dorissa.

En la fotografía se observa, el proceso de retención de los efluentes industriales en el Tanque sumidero del Yacimiento de Dorissa.

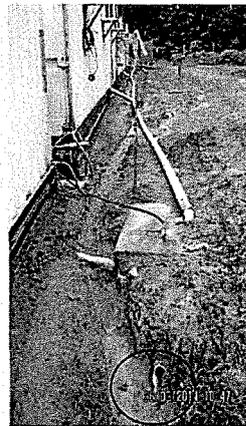
FOTO N° 73: E0367160 N9693759 / Plataforma del Pozo Dorissa 16 / Yacimiento Dorissa.

En la fotografía se observa, la disposición de los efluentes domésticos a un pozo de percolación.

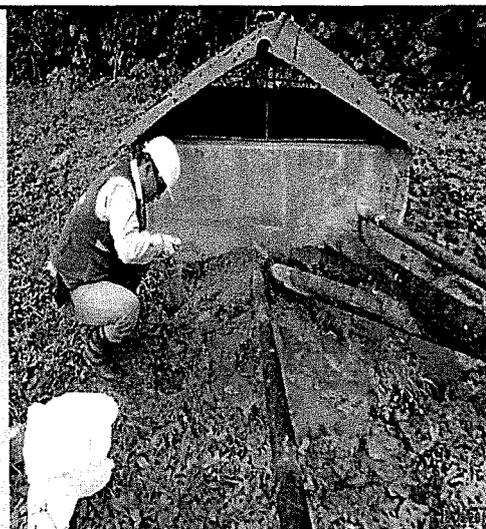
FOTO N° 246: E0373160 N9723293/ Locación del Pozo 13.

organolépticamente la presencia de hidrocarburo desde la superficie hasta un metro de profundidad, en un área de 1,20 m x 4,0 m, alrededor del tanque.

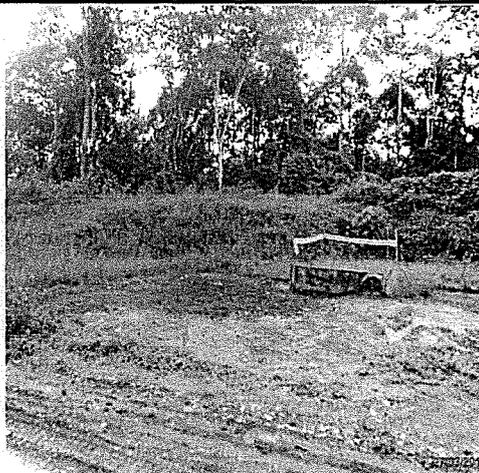
FOTO N° 249: E0373487 N9723129/ Locación del Pozo 30.

En la fotografía se observa, la superficie de lo que antes fue el área estanca del tanque de diesel del pozo 30, en donde se detectó la filtración de hidrocarburo.

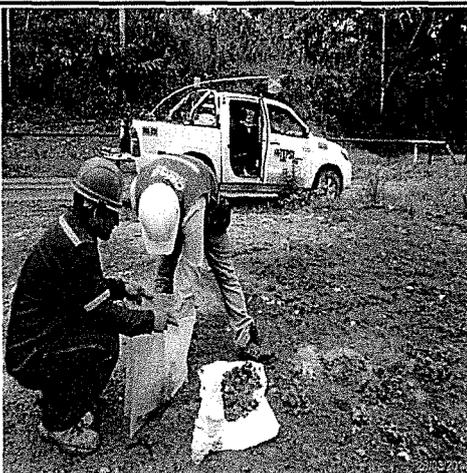
FOTO N° 250: E0373487 N9723129/ Locación del Pozo 30.

En la fotografía se observa, la toma de muestra de suelo sobre la superficie de lo que antes fue el área estanca del tanque de diesel del pozo 30. Así mismo se detectó organolépticamente la presencia de hidrocarburo desde 20 cm hasta 60 cm de profundidad, en un área de 3,0 m x 3,0 m, alrededor del tanque.

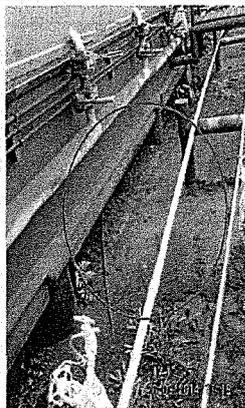
FOTO N° 259: : E363196 N9712883 / Área impactada - Bateria Dorissa / Yacimiento Dorissa.

En la fotografía se observa, el área impactada con hidrocarburo a inmediaciones del tanque de separadores de prueba en la batería Dorissa.

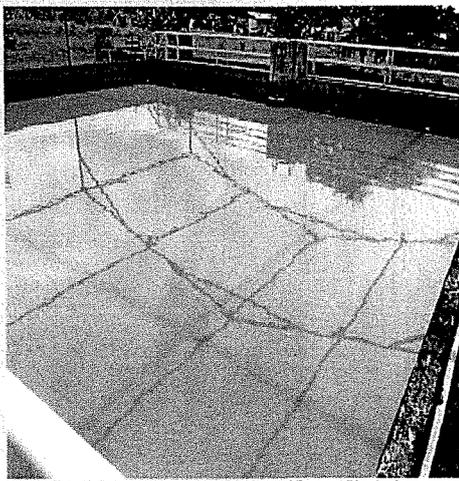
FOTO N° 273: E338438 N9690116 (PSAD 56) / Pozas API – Andoas.

En la fotografía se observa al segundo compartimiento de la poza API que tenía almacenado en su interior agua.

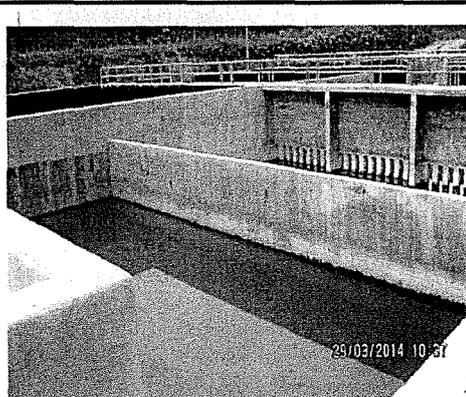
FOTO N° 294 : E0367321 N9696763 / Posa API – Yacimiento Dorissa.

En la fotografía se observa, la infraestructura de las posas API, en la actualidad el administrado no le da uso.

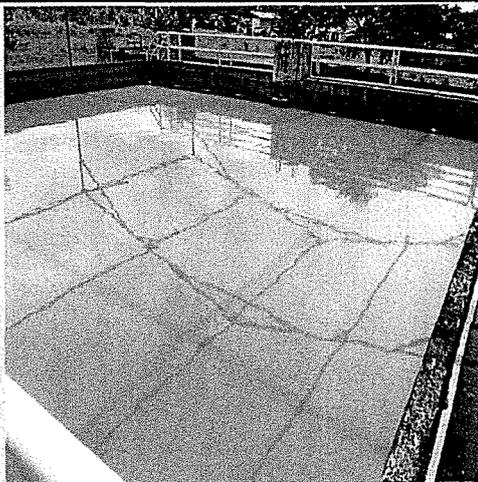
FOTO N° 273: E338438 N9689116 (PSAD 56) / Pozas API – Andoas.

En la fotografía se observa al segundo compartimiento de la poza API que tenía almacenado en su interior agua.

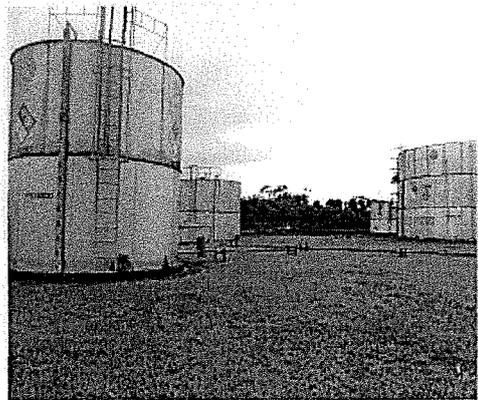
FOTO N° 274: E338477 N9689563 (PSAD 56) / Patio de tanques de combustibles – Andoas.

Los tanques T-6 (500 barriles) y T-3 (1000 barriles) que almacenaban inhibidor de corrosión (producto químico), ubicados en el Patio de Combustibles, no son utilizados por el administrado desde hace 13 años aproximadamente, según lo manifestado por el administrado.

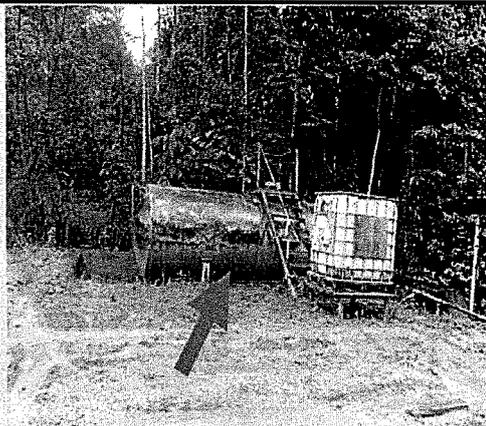
FOTO N° 277: E332647 N9705556 (PSAD 56) / vía de acceso – Capahuari Norte.

En la fotografía se observa a una cisterna (100 barriles) con signos de corrosión en estado de abandono a la intemperie, según lo manifestado por el administrado desde hace más de 10 años no es utilizada.

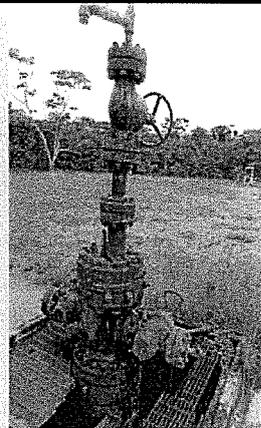
FOTO N° 279: E340973 N9690670 (PSAD 56) / Pozo CS10 – Capahuari Sur.

En la fotografía se observa al pozo CS10 en estado de abandono, completamente corroido, a través del cual aflora agua.

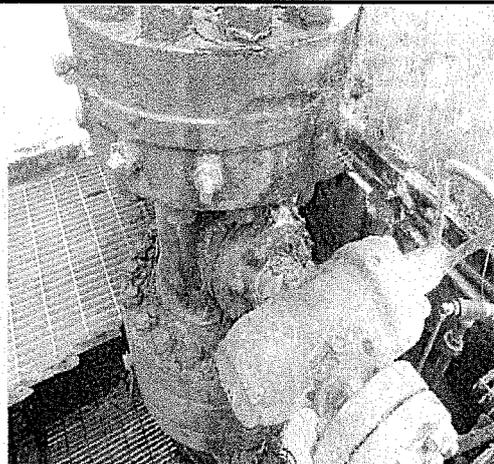
FOTO N° 280: E340973N9690670 (PSAD 56) / Pozo CS10 – Capahuari Sur.

En la fotografía se observa al pozo CS10 en estado de abandono, completamente corroido, a través del cual aflora agua.

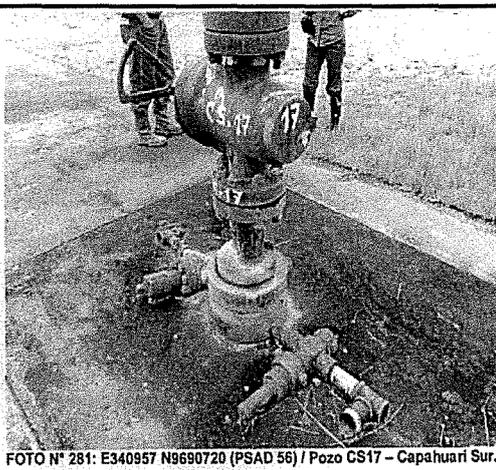
FOTO N° 281: E340957 N9690720 (PSAD 56) / Pozo CS17 – Capahuari Sur.

En la fotografía se observa al pozo CS17 en estado de abandono.

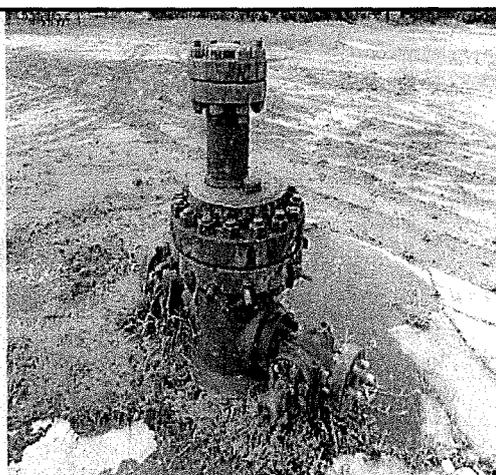
FOTO N° 282: E342281 N9690133 (PSAD 56) / Pozo CS28 – Capahuari Sur.

En la fotografía se observa al Pozo CS28, en estado de abandono, con signos de corrosión.

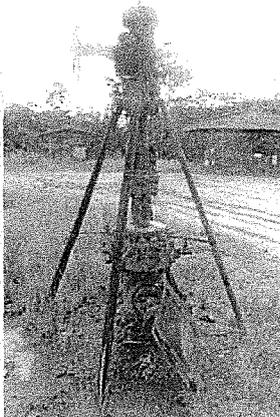
FOTO N° 283: E342164 N9690769 (PSAD 56) / Pozo CS8 – Capahuari Sur.

En la fotografía se observa al Pozo CS8, en estado de abandono, con signos de corrosión.

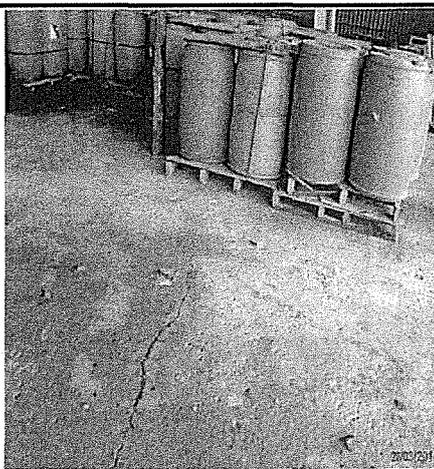
FOTO N° 123: E0375750 N9713131/ Área I del Almacén de Químicas.

En la fotografía se observa, que el piso de concreto, presenta grietas.
