EXPEDIENTE N° : 017-2013-OEFA/DFSAI/PAS
 ADMINISTRADO : SHOUGANG HIERRO PERÚ S.A.A.
 UNIDAD MINERA : MARCONA CPS1
 UBICACIÓN : DISTRITO DE SAN JUAN DE MARCONA, PROVINCIA
 DE NAZCA, DEPARTAMENTO DE ICA
 SECTOR : MINERÍA
 MATERIA : MANEJO DE RESIDUOS SÓLIDOS
 INCUMPLIMIENTO DE RECOMENDACIONES

Resolución Directoral N° 798-2015-OEFA/DFSAI

Expediente N° 017-2013-OEFA-DFSAI/PAS

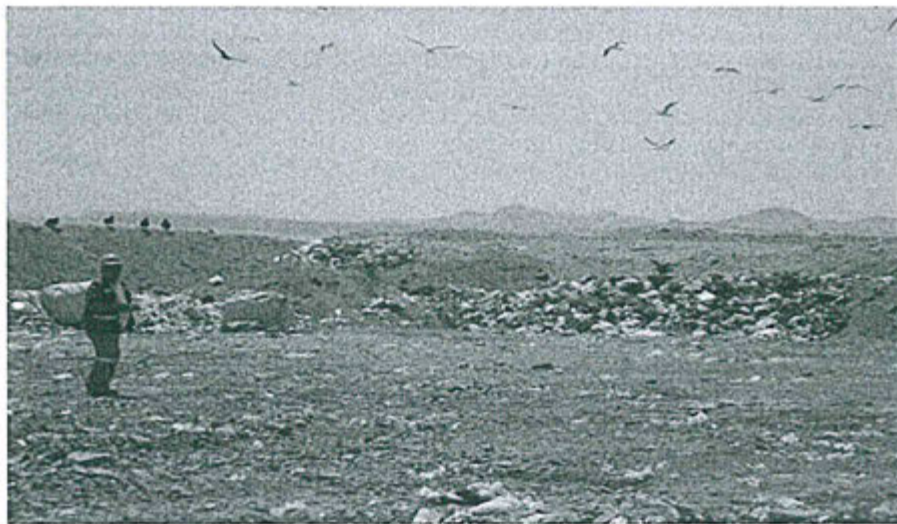
21. Lo antes señalado se sustenta en la fotografía N° 15 del Informe de Supervisión, en la cual se aprecia el relleno sanitario sin impermeabilización ni chimeneas, tal como veremos a continuación⁸:

FOTO 15: Botadero sanitario sin impermeabilización del suelo y sin chimeneas..

- (ii) **En un plazo no mayor de cuarenta y cinco (45) días hábiles contados desde la notificación de la presente resolución, la empresa deberá informar respecto a las acciones adoptadas para el cierre del relleno sanitario.**

Para acreditar ello, la empresa deberá presentar un informe Técnico donde se detalle las acciones a adoptar para cerrar el relleno sanitario.

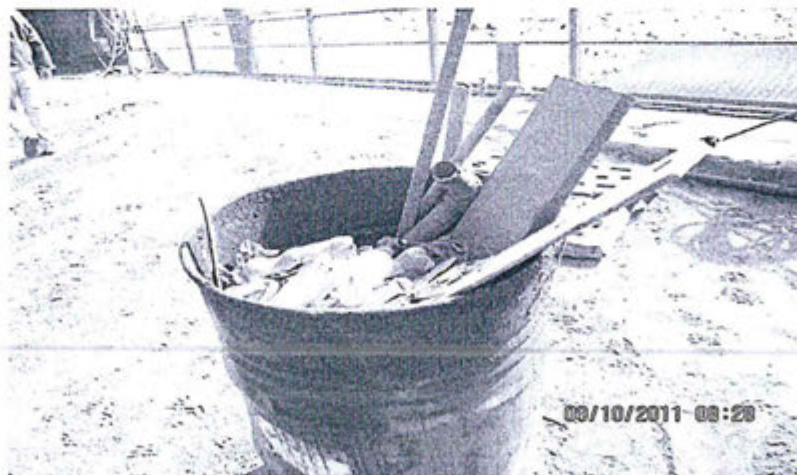
- 68. La observación detectada se sustenta en las fotografías N° 43, 45 y 53 del Informe de Supervisión, en las cuales se advierte la mala segregación de los residuos sólidos, tal como se aprecia a continuación¹⁷:

FOTO 43: Manejo inadecuado de residuos sólidos en los cilindros, cerca de a la planta de chancado N° 1 de mina.

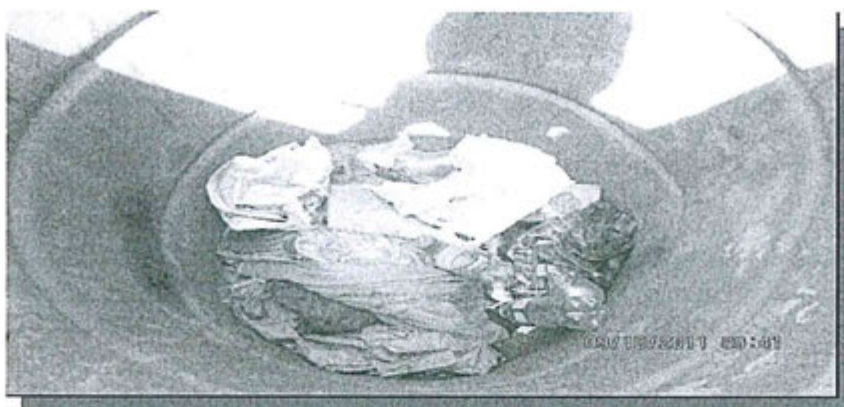
FOTO 45: Cilindro para residuos metálicos con contenido inadecuado (trapos, botellas, etc.), en el taller de mantenimiento de equipos pesados de Shougang.

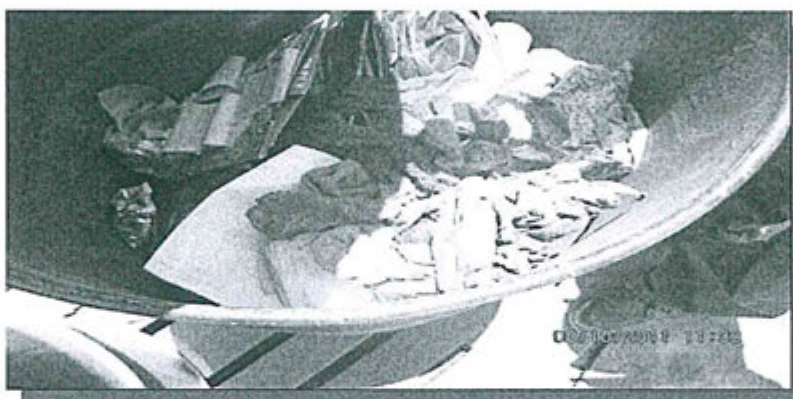
FOTO 53: Clasificación inadecuada de residuos sólidos (papel y cartón), obsérvese residuos industriales de trapos con aceites y grasas (residuos peligrosos).

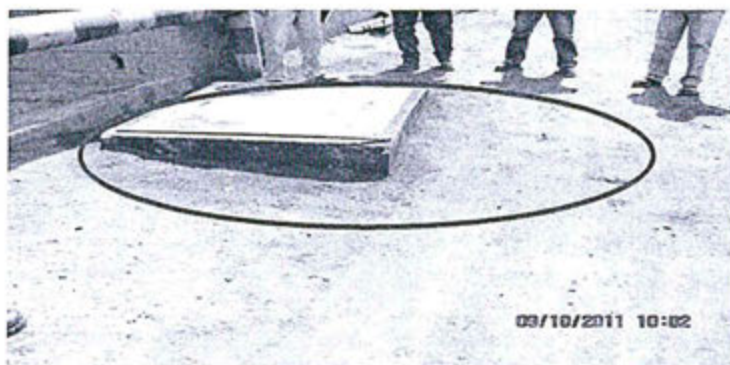
FOTO 48: Poza de contingencia de aceites usados del taller de mantenimiento mina, con derrames de aceites.

81. En tal sentido, el titular minero no adoptó las medidas necesarias para prevenir y controlar el vertimiento de aceites y grasas sobre el suelo, a fin de que causen o puedan causar efectos adversos al medio ambiente.

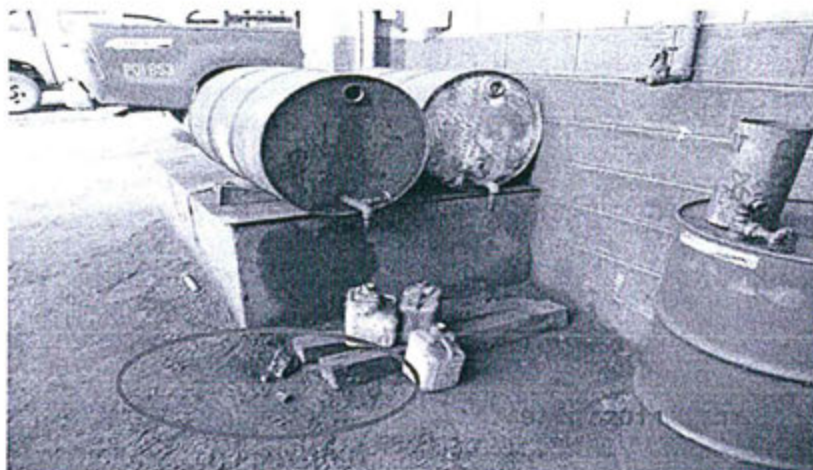
FOTO 49: Derrame de aceites en el taller de mantenimiento de equipo pesado cerca planta concentradora, obsérvese el suelo contaminado con hidrocarburos.

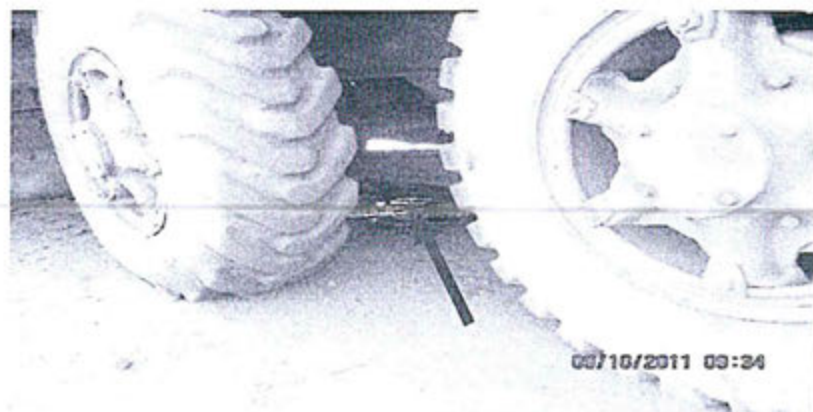
FOTO 62: Grúa N° 012 en reparación, dispuesto sobre el suelo con derrames de aceite impactando el suelo.

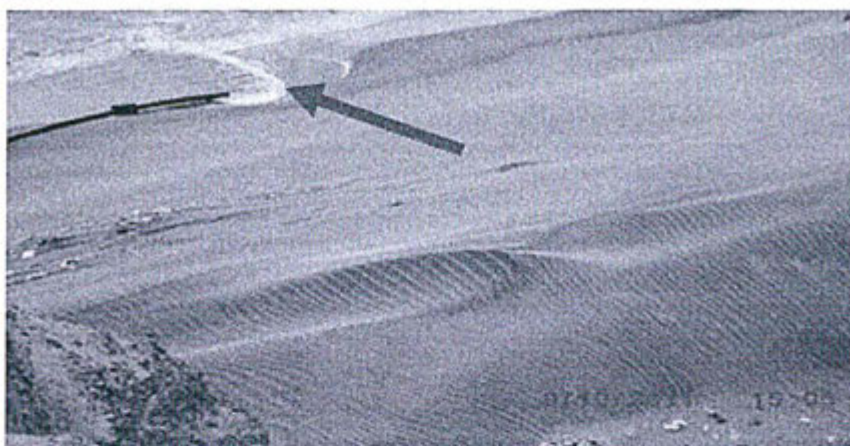
FOTO 50: Sistema de descarga de efluentes domésticos, obsérvese la disposición en el borde de la playa del mar, incumpliendo lo que indica su EIA.

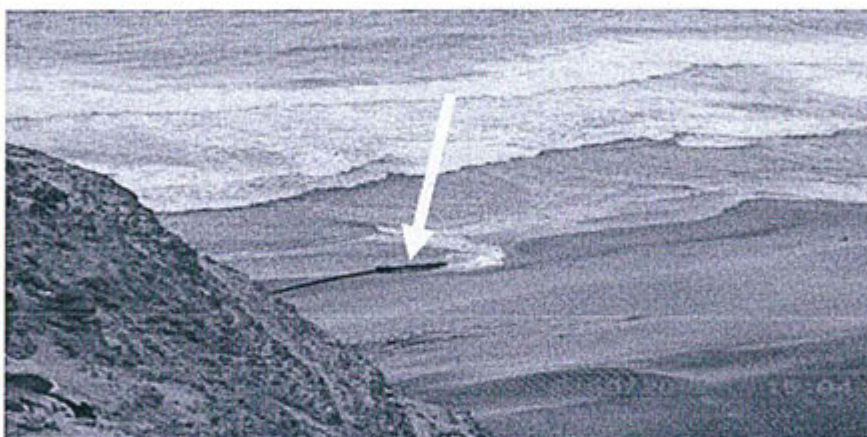
FOTO 78: Vertimiento de aguas residuales domésticas dispuestos cerca de la playa del mar.

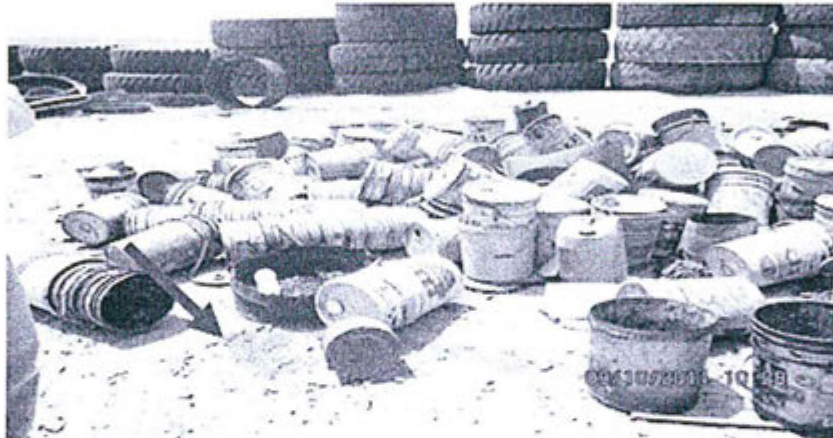
N°	Incumplimiento
6	Almacenamiento inadecuado de residuos peligrosos: cancha de chatarras de la contrata San Martín (con presencia de trapos con grasa, cilindros y baldes usados sobre el suelo sin ninguna impermeabilización)."

109. Dicha aseveración se sustenta en la fotografía N° 59 del Informe de Supervisión, como veremos²⁶:

FOTO 59: Cancha de chatarras de la contrata San Martín con presencia de trapos con grasa, cilindros y baldes con aceites usados impactando el suelo.

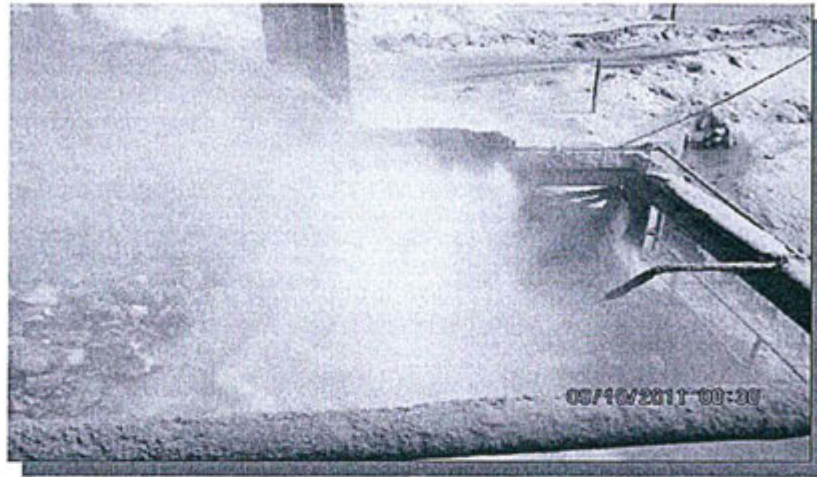
FOTO 57: Instalación de atomizadores de agua en la tolva de gruesos de la chancadora primaria de la planta N° 1 para mitigar polvos. Obsérvese los polvos generados.

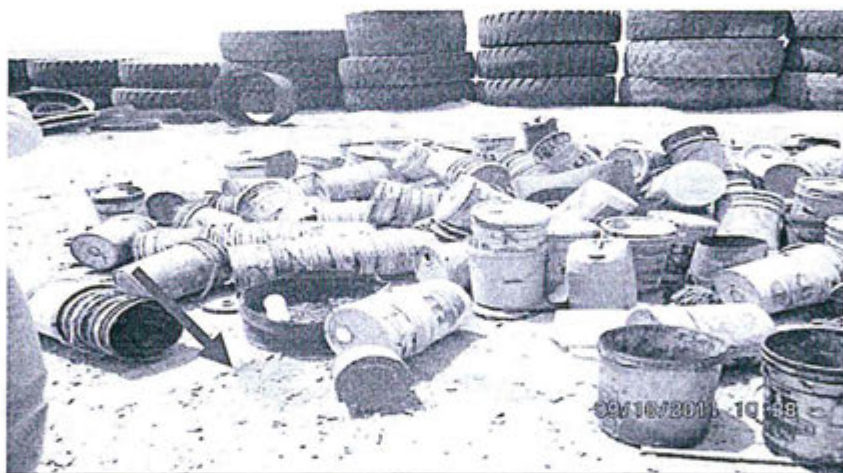
144. Dicha aseveración se sustenta en la fotografía N° 59 del Informe de Supervisión³³:

FOTO 59: Cancha de chatarras de la contrata San Martín con presencia de trapos con grasa, cilindros y baldes con aceites usados impactando el suelo.

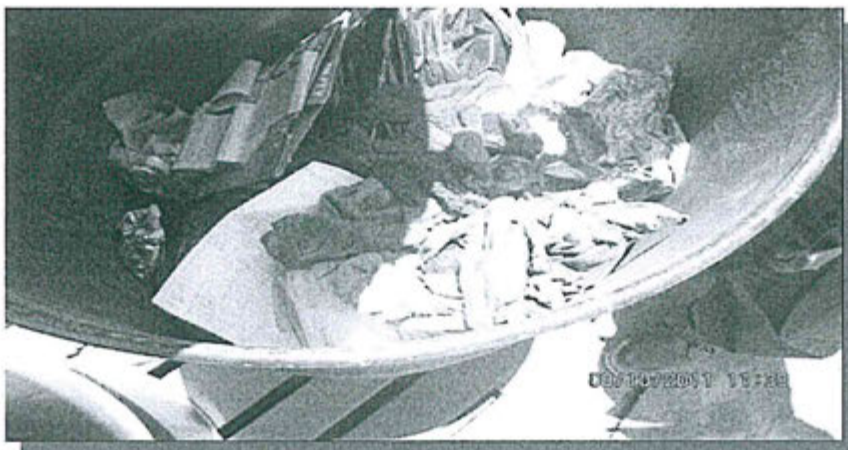
155. Dicha aseveración se sustenta en la fotografía N° 53 del Informe de Supervisión³⁵.

FOTO 53: Clasificación inadecuada de residuos sólidos (papel y cartón), obsérvese residuos industriales de trapos con aceites y grasas (residuos peligrosos).

156. En tal sentido, se aprecia que Shougang no realizó la segregación de los residuos sólidos.

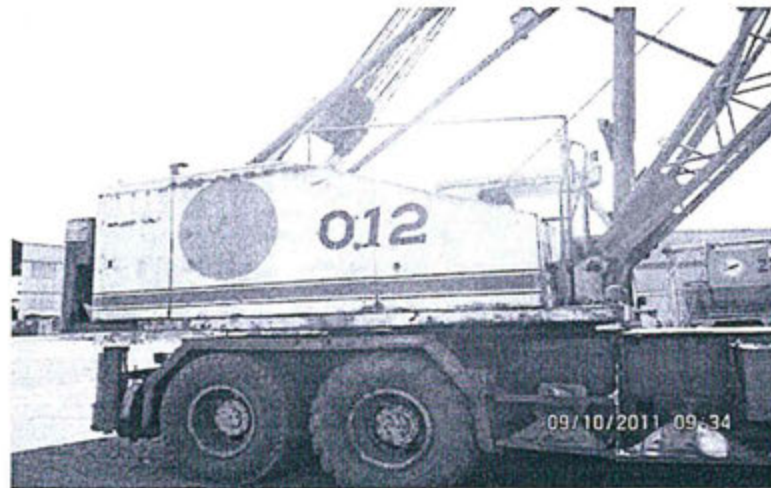
FOTO 61: Vista de la grúa N° 012 en reparación dispuesto sobre suelo sin impermeabilizado.

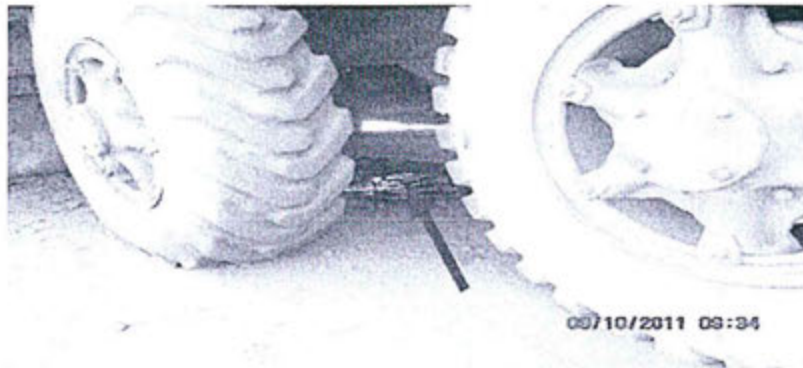
FOTO 62: Grúa N° 012 en reparación, dispuesto sobre el suelo con derrames de aceite impactando el suelo.

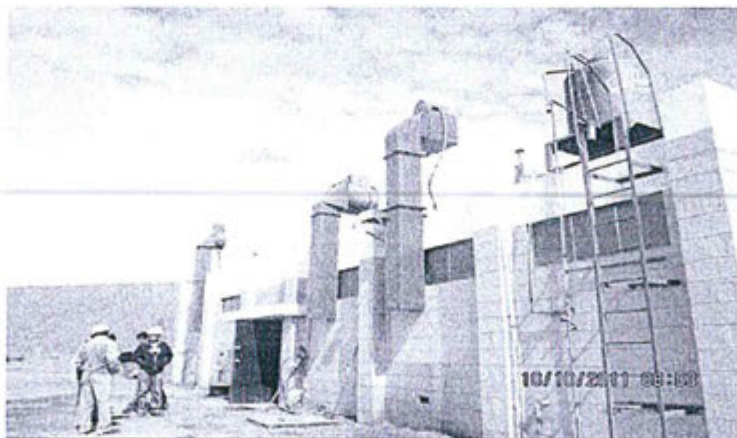
N°	Observación	Recomendación
10	Se constató en el Laboratorio de Análisis Químicos de las áreas de Mina y Planta de Beneficios de San Nicolás, que los extractores de polvos y gases no cuentan con sistemas de captación de polvos y lavador de gases.	El titular Minero deberá de acondicionar el sistema de captación de polvos y lavador de gases en los Laboratorios de Análisis Químicos del área de Mina y de la Planta de Beneficio de San Nicolás, y de ésta forma evitar deteriorar la calidad de la atmósfera. Plazo: inmediato.

FOTO 66: Extractor de polvos y gases sin lavador de gases del laboratorio de análisis químicos de mina

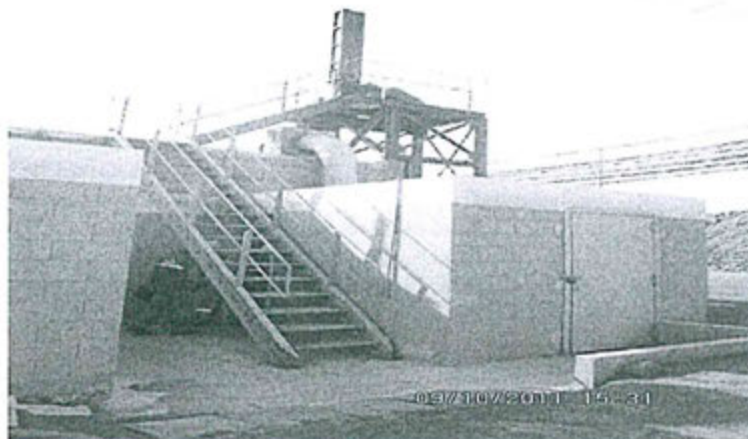
FOTO 67: Extractor de polvos y gases sin lavador de gases, laboratorio químico de planta
