Resolución Directoral N° 1017-2015-OEFA/DFSAI

Expediente N° 146-2014-OEFA/DFSAI/PAS

**EXPEDIENTE N°** : 146-2014-OEFA/DFSAI/PAS  
**ADMINISTRADO** : PLUSPETROL PERÚ CORPORATION S.A.<sup>1</sup>  
**UNIDAD PRODUCTIVA** : LOTE 88  
**UBICACIÓN** : DISTRITO DE ECHARATE  
PROVINCIA DE LA CONVENCION  
DEPARTAMENTO DE CUZCO  
**SECTOR** : GAS NATURAL  
**MATERIAS** : ALMACENAMIENTO DE SUSTANCIAS QUÍMICAS  
ACONDICIONAMIENTO DE RESIDUOS SÓLIDOS  
COMPROMISOS AMBIENTALES  
LÍMITES MÁXIMOS PERMISIBLES PARA  
EFLUENTES DOMÉSTICOS  
RESPONSABILIDAD ADMINISTRATIVA  
MEDIDAS CORRECTIVAS  
REGISTRO DE ACTOS ADMINISTRATIVOS

**SUMILLA:** Se declara la existencia de responsabilidad administrativa de Pluspetrol Perú Corporation S.A. debido a la comisión de las siguientes infracciones:

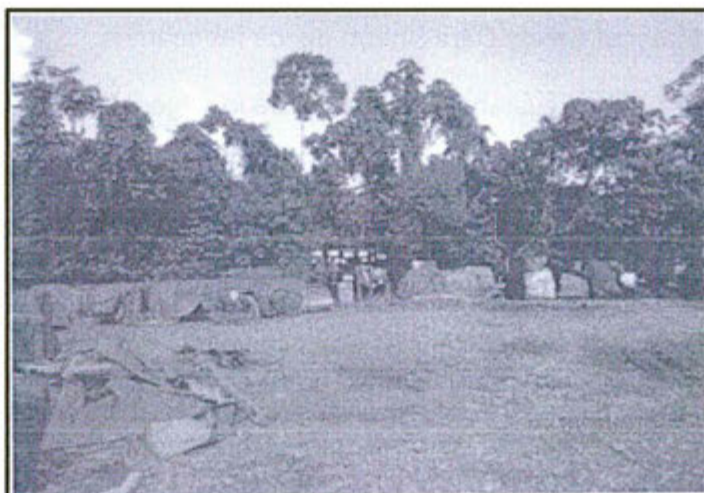
#### **Fotografía N° 31 del Informe de Supervisión**

**Figura N° 31.** En el registro fotográfico se evidencia el almacenamiento de productos químicos en un área expuesta al ambiente. El lugar corresponde a la coordenada 723917 E y 8689302 N, ubicada en el Campamento Base Malvinas.

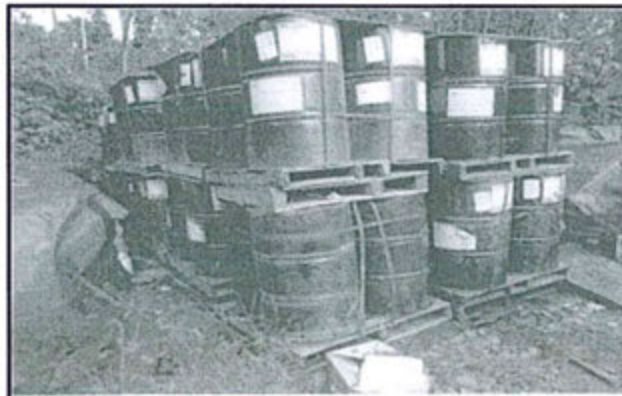
**Fotografía N° 32 del Informe de Supervisión**

Figura N° 32. En el registro fotográfico se evidencia el almacenamiento de productos químicos líquidos (Mil Lube) en un área sin un sistema de doble contención y expuestos al ambiente. El lugar corresponde al Campamento Malvinas, ubicación en la coordenada 723917 E y 8689302 N.

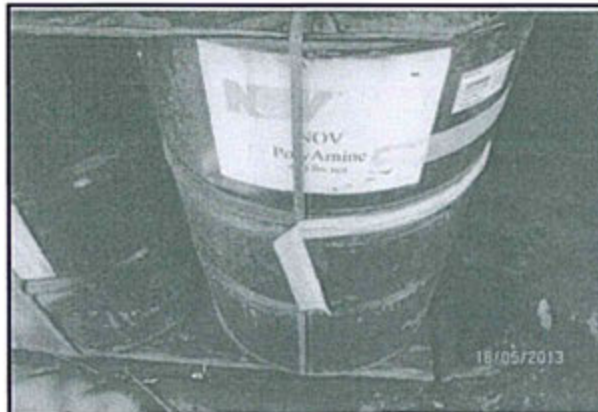
**Fotografía N° 33 del Informe de Supervisión**

Figura N° 33. En el registro fotográfico se evidencia el almacenamiento de productos químicos líquidos (Poly Amine) en un área sin un sistema de doble contención y expuestos al ambiente. Ubicación: Campamento Base Malvinas.

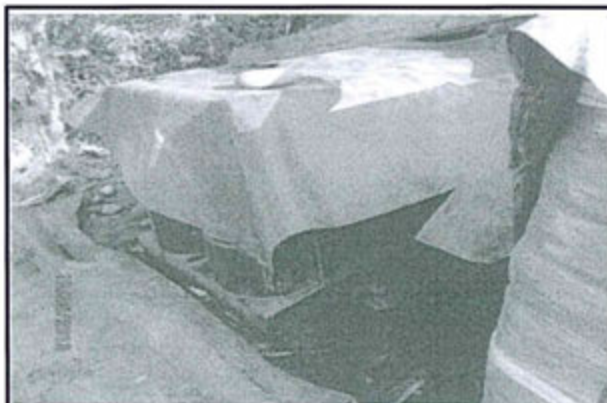
**Fotografía N° 34 del Informe de Supervisión**

Figura N° 34. En el registro fotográfico se evidencia el almacenamiento de productos químicos líquidos (Paravan - 25 XLB) en un área sin un sistema de doble contención y expuestos al ambiente. Ubicación: Campamento Base Malvinas.

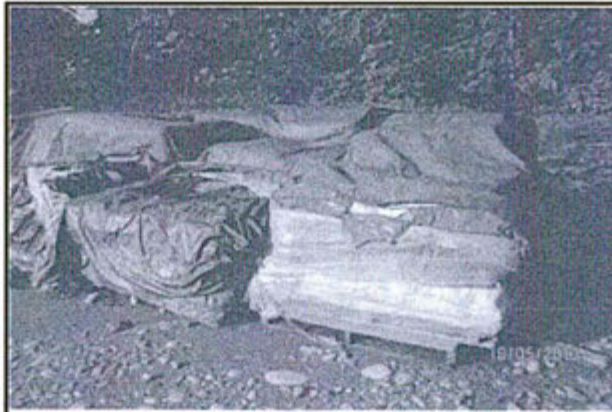
**Fotografía N° 35 del Informe de Supervisión**

Figura N° 35. En el registro fotográfico se evidencia el almacenamiento de productos químicos sólidos (Sodium Formate) colocados sobre un área sin impermeabilizar. Ubicación: Campamento Base Malvinas.

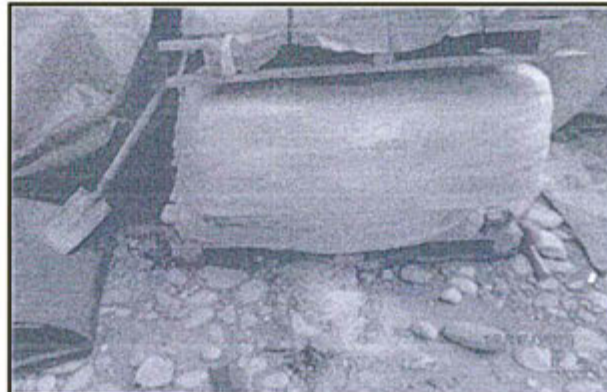
**Fotografía N° 36 del Informe de Supervisión**

Figura N° 36. En el registro fotográfico se evidencia el almacenamiento de productos químicos sólidos (Mil Carb) colocados sobre un área sin impermeabilizar; asimismo, se observa que este producto también se encuentra derramado sobre el suelo. Ubicación: Campamento Base Malvinas.

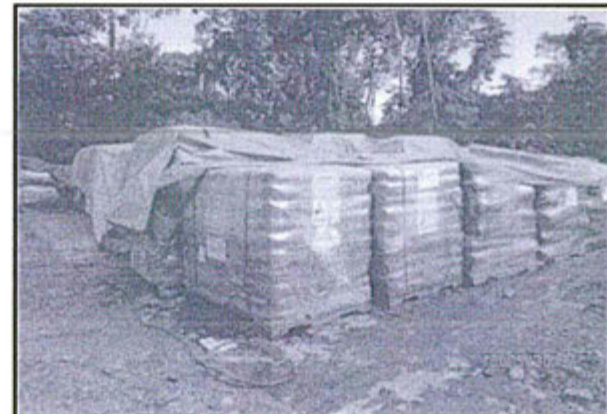
**Fotografía N° 37 del Informe de Supervisión**

Figura N° 37. En el registro fotográfico se evidencia el almacenamiento de productos químicos sólidos (Sulfatrol) expuestas al ambiente. Ubicación: Campamento Base Malvinas.

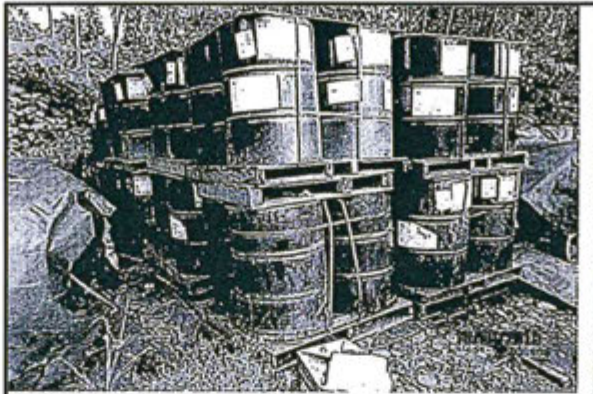
**Fotografía N° 1 presentada en los descargos**

**Fotografía 1. Cilindros en condición de tránsito**

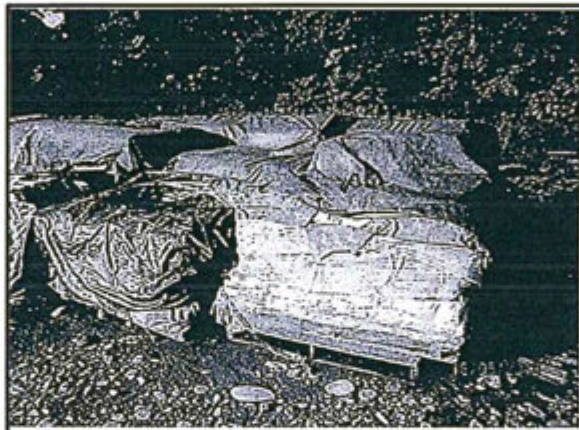
**Fotografía N° 2 presentada en los descargos**

**Fotografía 2. Paquetes enzunchados**

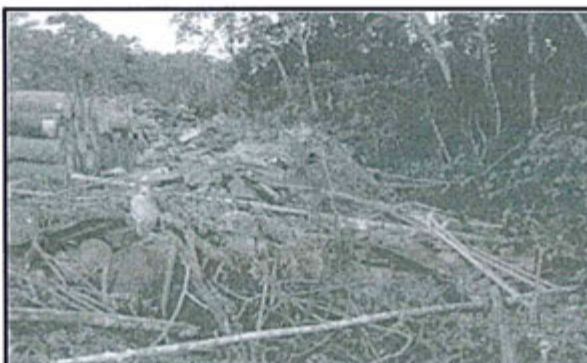
**Fotografía N° 38 del Informe de Supervisión**

Figura N° 38. En el registro fotográfico se evidencia la disposición de residuos sólidos plásticos (tubos, geomembranas, depósitos, entre otros) almacenados a granel y expuestos al ambiente. Ubicación: Patio de chatarra del Campamento Malvinas.

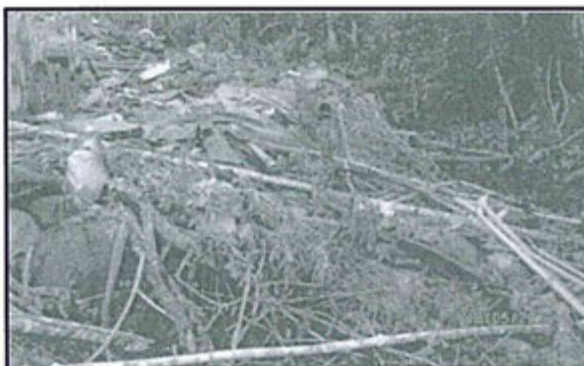
**Fotografía N° 39 del Informe de Supervisión**

Figura N° 39. Otra vista del registro fotográfico se evidencia la disposición de residuos sólidos plásticos (tubos, geomembranas, depósitos, entre otros) almacenados a granel y expuestos al ambiente. Ubicación: Patio de chatarra del Campamento Malvinas.

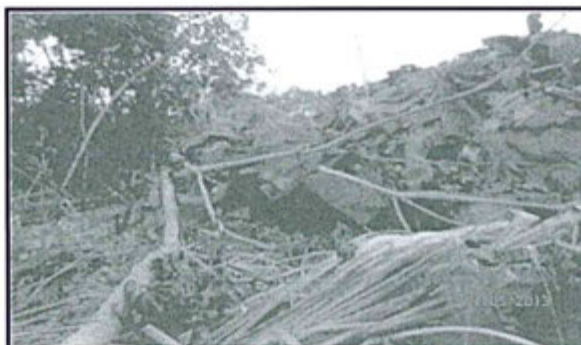
**Fotografía N° 40 del Informe de Supervisión**

Figura N° 40. En el registro fotográfico se evidencia la disposición de residuos sólidos plásticos (tubos, geomembranas, baldes, cilindros, cintas de seguridad, entre otros) almacenados a granel y expuestos al ambiente. Ubicación: Patio de chatarra del Campamento Malvinas.

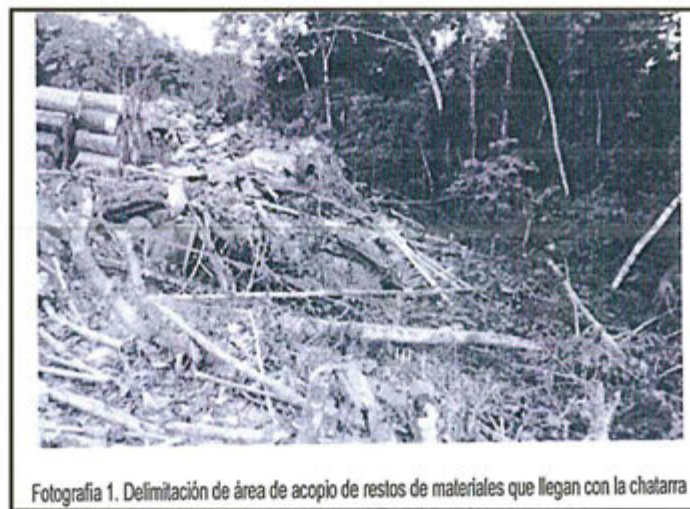
**Fotografía N° 1 del levantamiento de observaciones**

Fotografía 1. Delimitación de área de acopio de restos de materiales que llegan con la chatarra

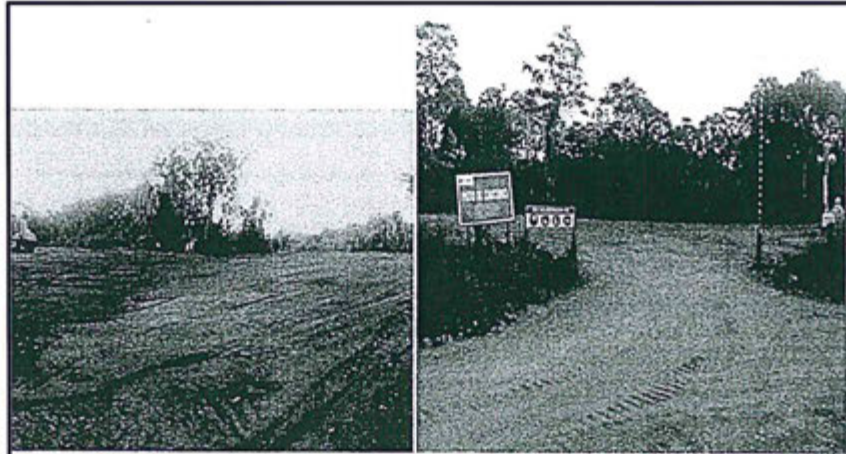
**Fotografía N° 4 de los descargos**

Fotografía 4. Condiciones del antiguo patio de chatarra, que muestra el área totalmente liberada.

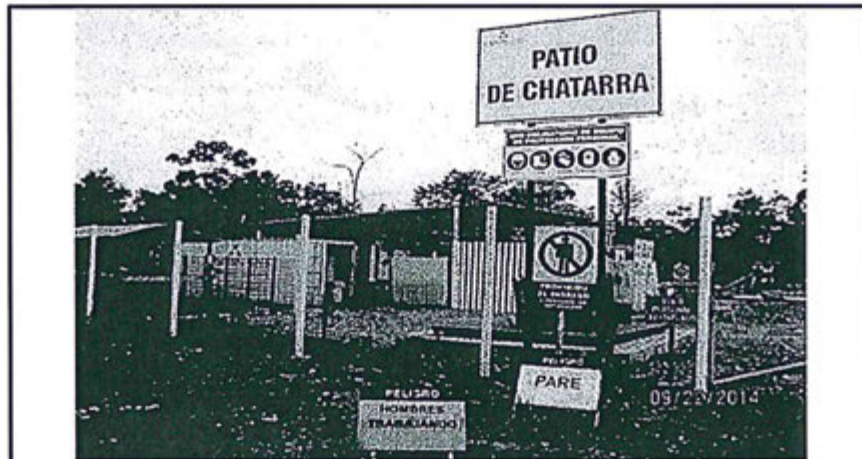
**Fotografía N° 5 de los descargos**

Fotografía 5. Instalaciones del nuevo patio de chatarra.

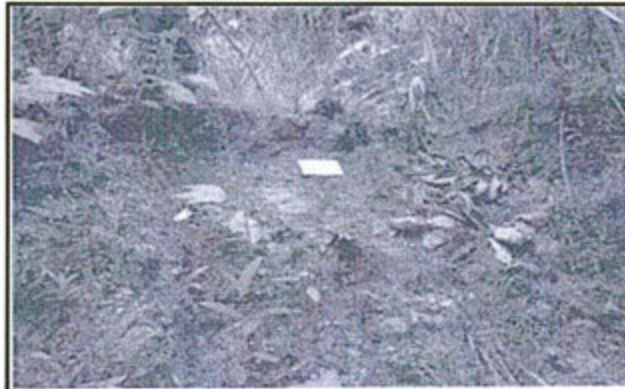
**Fotografía N° 15 del Informe de Supervisión**

Figura N° 15. En el registro fotográfico se evidencia erosión de suelo en un talud del flow line, coordenada 750395 E y 8683452 N (referencia aproximadamente a un kilómetro del Km 39, en dirección hacia la locación Cashirari 1), área afectada aproximadamente de 20 m<sup>2</sup>.

- (ii) **En un plazo de sesenta (60) días hábiles, contados a partir del día siguiente de la notificación de la presente Resolución, deberá implementar las medidas de control de erosión consistentes en la instalación de bermas superficiales de evacuación de agua en las líneas de conducción del ducto (coordenadas: 750395E, 8683452N; 749743E, 8684168N; 748566E, 8684448N; 746756E, 8685952N; y, 750395E, 8683452N).**

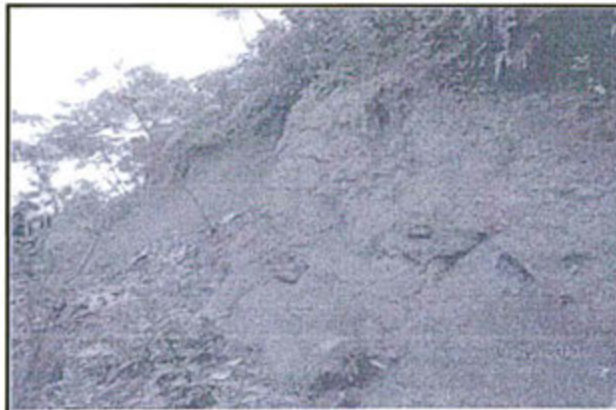
**Fotografía N° 16 del Informe de Supervisión**

Figura N° 16. En el registro fotográfico se evidencia erosión de suelo en un talud del flow line, en la coordenada 749743 E y 8684132 N (referencia trayecto del Km 39 hacia la locación Cashirari 1), área afectada aproximadamente de 40 m<sup>2</sup>.

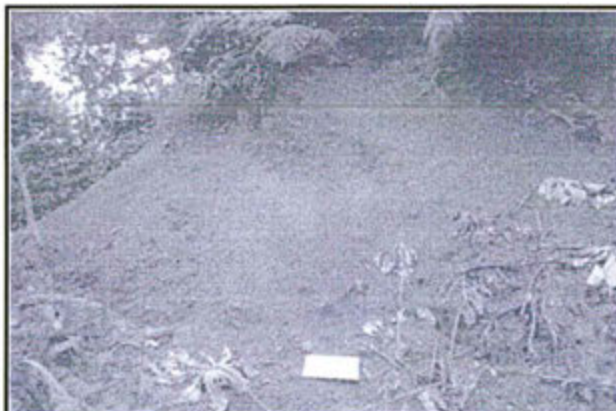
**Fotografía N° 17 del Informe de Supervisión**

Figura N° 17. En el registro fotográfico se evidencia otra vista de la erosión de suelo en un talud del flow line, en la coordenada 749743 E y 8684132 N (referencia trayecto del Km 39 hacia la locación Cashirari 1), área afectada aproximadamente de 40 m<sup>2</sup>.

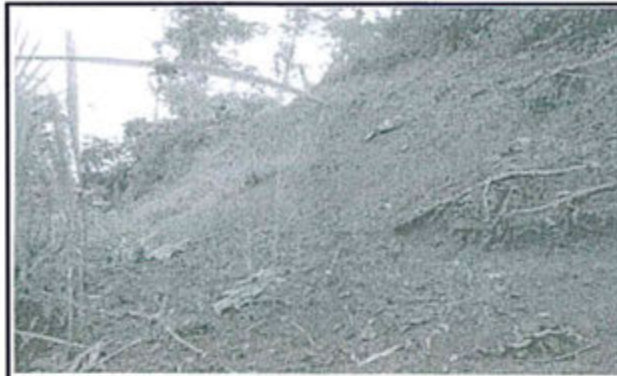
**Fotografía N° 18 del Informe de Supervisión**

**Figura N° 18.** En el registro fotográfico se evidencia erosión de suelo en un talud del flow line, en la coordenada 748556 E y 8684448 N (referencia Kp 3 hacia la locación Cashirari 1), área afectada aproximadamente de 40 m<sup>2</sup>.

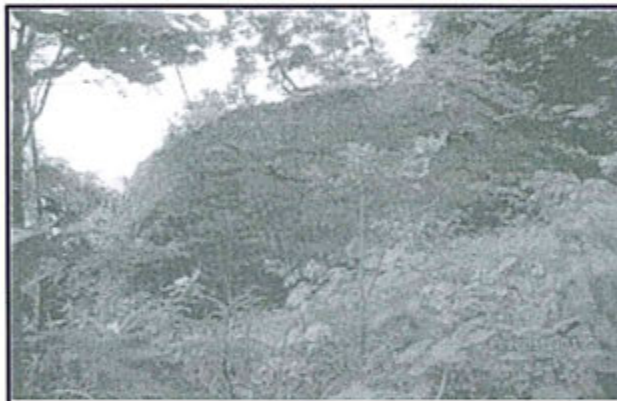
**Fotografía N° 19 del Informe de Supervisión**

**Figura N° 19.** En el registro fotográfico se evidencia erosión de suelo en un talud del flow line, en la coordenada 746756 E y 8685952 N (aproximadamente unos 200 m del área de válvulas del flow line Cashirari 1), área afectada aproximadamente de 100 m<sup>2</sup>.

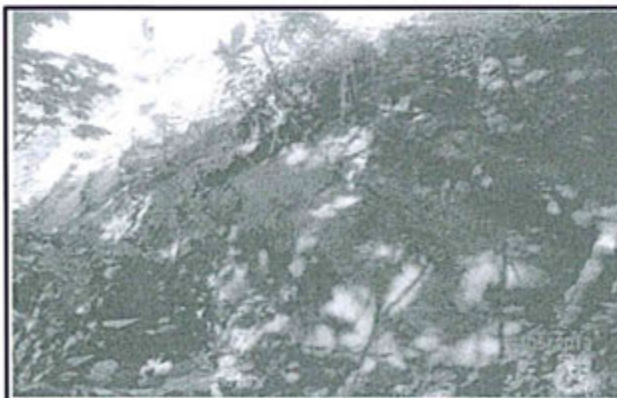
**Fotografía N° 20 del Informe de Supervisión**

**Figura N° 20.** En el registro fotográfico se evidencia otra vista fotográfica de la erosión de suelo en el talud del flow line, en la coordenada 746756 E y 8685952 N (aproximadamente unos 200 m del área de válvulas del flow line Cashirari 1), área afectada aproximadamente de 100 m<sup>2</sup>.

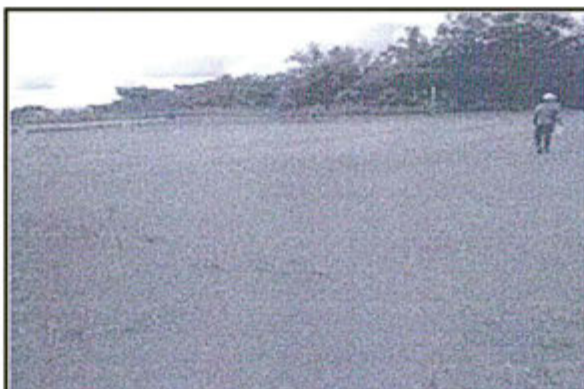
**Fotografía N° 11 del Informe de Supervisión**

**Figura N° 11.** Registro fotográfico se muestra un área del helipuerto ubicado en la locación Cashirari 1, aproximadamente 400 m<sup>2</sup>, en la cual se evidencia poca cobertura vegetal y sin protección del suelo, lo que estaría generando erosión hídrica y eólica. Coordenada 746850 E y 6686314 N.

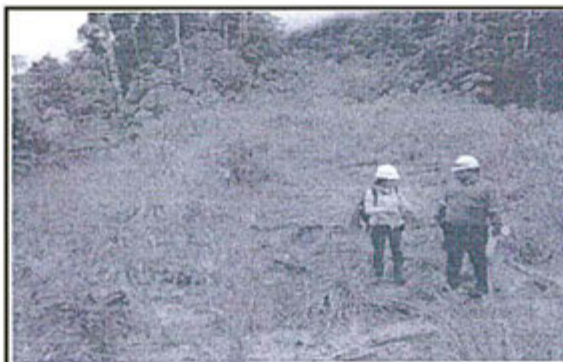
**Fotografía N° 21 del Informe de Supervisión**

**Figura N° 21.** En el registro fotográfico se muestra una vista del tramo ubicado entre las coordenada 749720 E y 6684132 N y 749258 E y 6684342 N, en la cual no se evidencia presencia de plantones reforestados, por lo que, no se observa una cobertura vegetal al 100% de este derecho de vía.

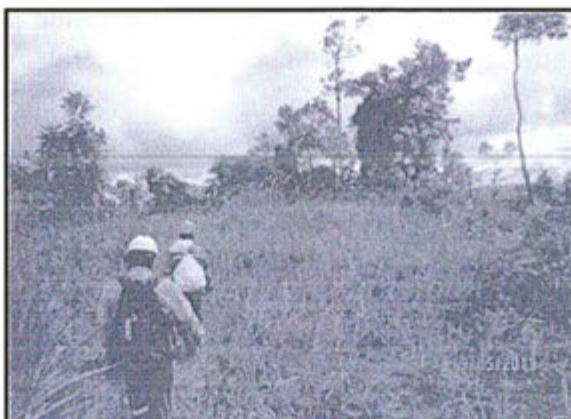
**Fotografía N° 22 del Informe de Supervisión**

**Figura N° 22.** En el registro fotográfico se muestra otra vista fotográfica del tramo ubicado entre las coordenada 749720 E y 6684132 N y 749258 E y 6684342 N, en la cual no se evidencia presencia de plantones reforestados, por lo que, debe realizarse un recalce en esta área.

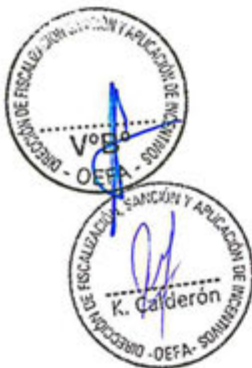
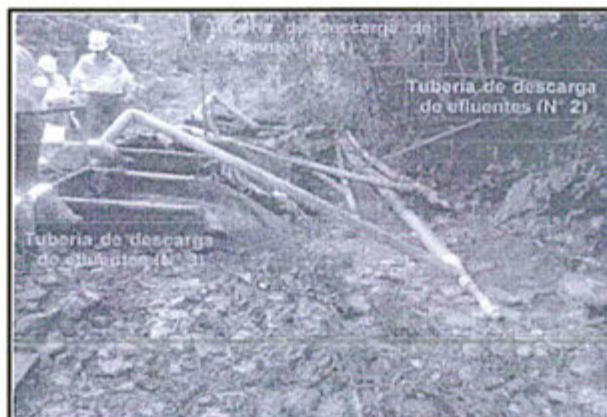
**Fotografía N° 41 del Informe de Supervisión**

Figura N° 41. En el registro fotográfico se evidencia de tres tuberías utilizadas para la descarga de efluentes provenientes del Campamento Malvinas, en la coordenadas 723741 E y 8691162 N.

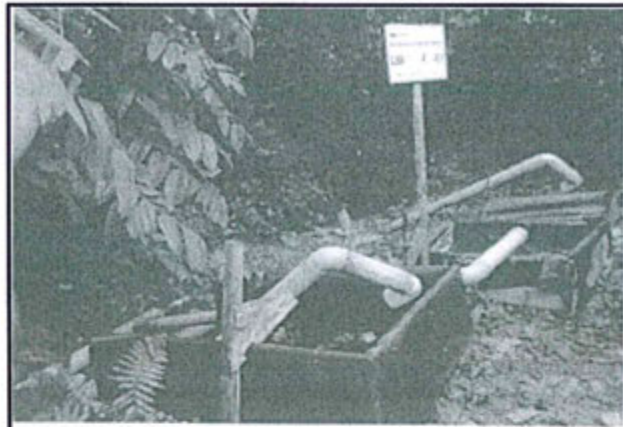
**Fotografía N° 42 del Informe de Supervisión**

Figura N° 42. En el registro fotográfico se evidencia las tres tuberías que se vienen utilizando para la descarga de efluentes provenientes del Campamento Base Malvinas, en la coordenadas 723741 E y 8691162 N.

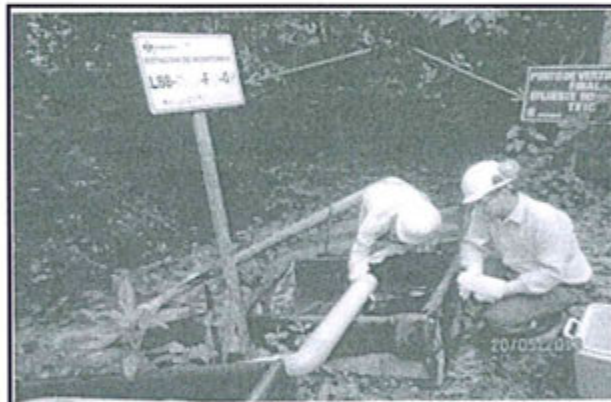
**Fotografía N° 43 del Informe de Supervisión**

Figura N° 43. En el lugar de las tres descarga de efluentes provenientes del Campamento Malvinas, es el lugar de la estación de monitoreo L88-MAV-ED-07 y punto de vertimiento final de efluentes domésticos TEIC, EPC-30. En la vista también se aprecia en el momento que se realizan la toma de muestra a cargo de los Laboratorios Envirolab (OEFA) y Cortab (Pluspetrol).

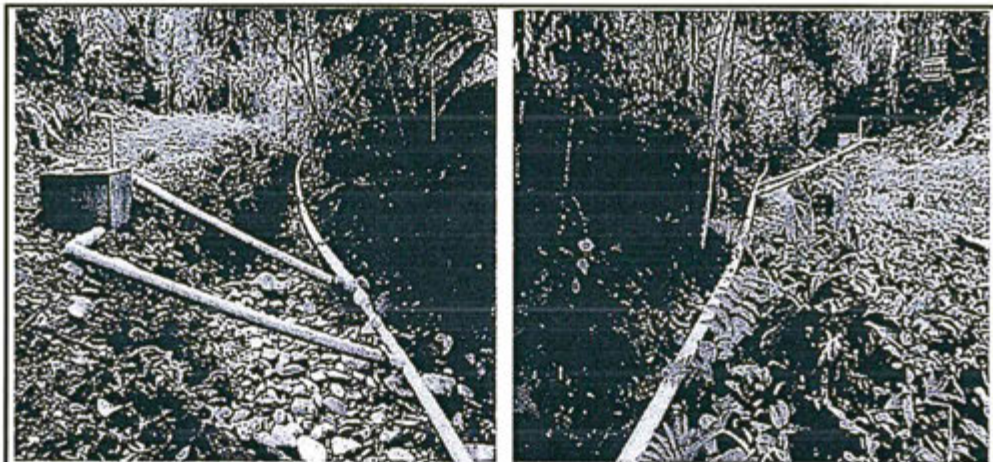
**Fotografía N° 6 de los descargos**

Fotografía N° 6: Condiciones actuales de líneas de descarga que corresponden al efluente L88-MAV-ED-07

118. En efecto, de la fotografía adjunta por el administrado se observa la existencia de un único punto de monitoreo (L88-MAV-ED-07), por lo que ha quedado evidenciado que el punto de monitoreo L88-MAV-ED-INTERIN ya no existe, lo que será tomado en consideración al momento de determinar la procedencia de la medida correctiva.
