EXPEDIENTE N° : 942-2014-OEFA/DFSAI/PAS
ADMINISTRADO : CORPORACIÓN MINERA CENTAURO S.A.C.
UNIDAD AMBIENTAL : QUICAY
UBICACIÓN : DISTRITO DE SIMÓN BOLIVAR, PROVINCIA Y
DEPARTAMENTO DE PASCO
SECTOR : MINERÍA
MATERIAS : CUMPLIMIENTO DE COMPROMISO AMBIENTAL
RESPONSABILIDAD ADMINISTRATIVA
MEDIDAS CORRECTIVAS
ARCHIVO
REGISTRO DE ACTOS ADMINISTRATIVOS

SUMILLA: Se declara la existencia de responsabilidad administrativa de Corporación Minera Centauro S.A.C. al haberse acreditado el incumplimiento de tres (3) compromisos contenidos en la Modificación del Estudio de Impacto Ambiental de la Unidad Minera "Quicay", aprobada por Resolución Directoral N° 219-2011-MEM/AAM, referidos a lo siguiente:

Lima, 30 de octubre del 2015

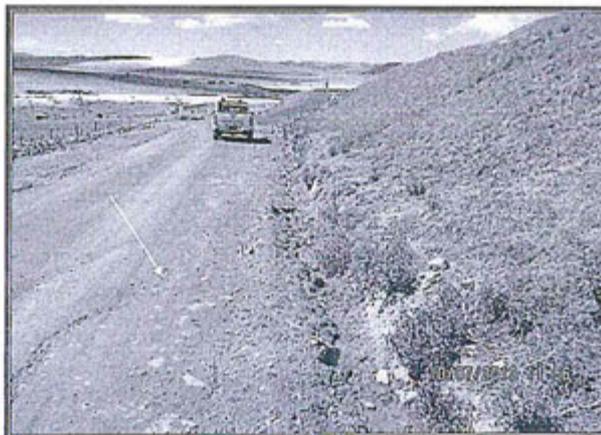
- 44. Dicho hecho se sustenta en las fotografías N° 48, 49, 50 y 69 del Informe de Supervisión, las cuales se muestran a continuación²⁷:

Fotografía N° 48 del Informe de Supervisión: El canal de colección de las aguas del drenaje y subdrenaje del depósito de desmonte Mina Este, construido sobre suelo sin revestimiento. Los planos de diseño indican que los canales deben tener un revestimiento con geomembrana. La vía está erosionada por el desborde del agua del canal de coronación.

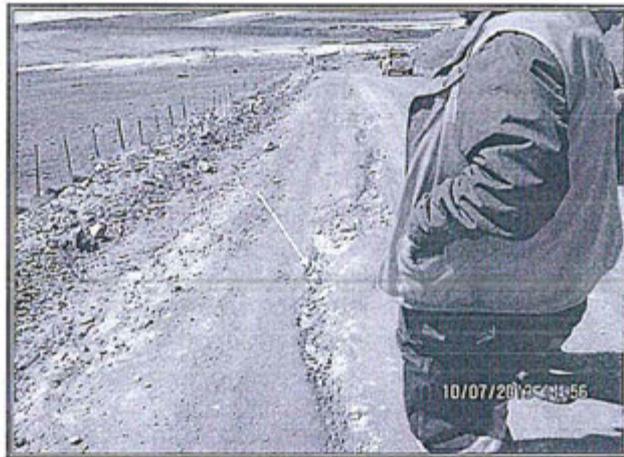
Fotografía N° 49 del Informe de Supervisión: El canal de colección de las aguas del drenaje y subdrenaje del depósito de desmonte Mina Este, construido sobre suelo sin revestimiento. Los planos de diseño indican que los canales deben tener un revestimiento con geomembrana. La vía está erosionada por el desborde del agua del canal de coronación.

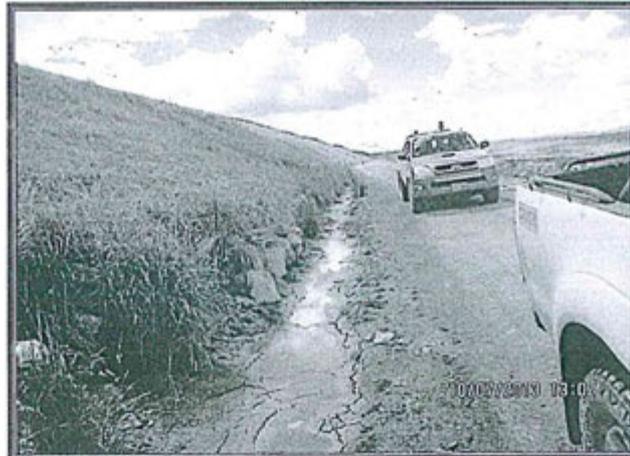
Fotografía N° 50 del Informe de Supervisión: El canal de colección de las aguas del drenaje y subdrenaje del depósito de desmonte Mina Este, construido sobre suelo sin revestimiento. Los planos de diseño indican que los canales deben tener un revestimiento con geomembrana.

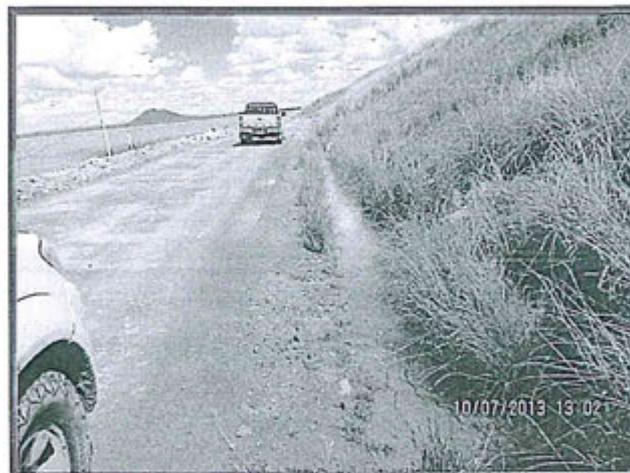
Fotografía N° 69 del Informe de Supervisión: En el depósito de desmonte Este (Lado Este), se constató la descarga de subdrenajes por las tuberías instaladas con tal propósito. El agua drenada es colectada por la cuneta de que deriva las aguas a la planta de tratamiento de agua ácida. La cuneta no está impermeabilizada con la geomembrana que indica la Mejora Técnica del Diseño del depósito de desmonte Este.

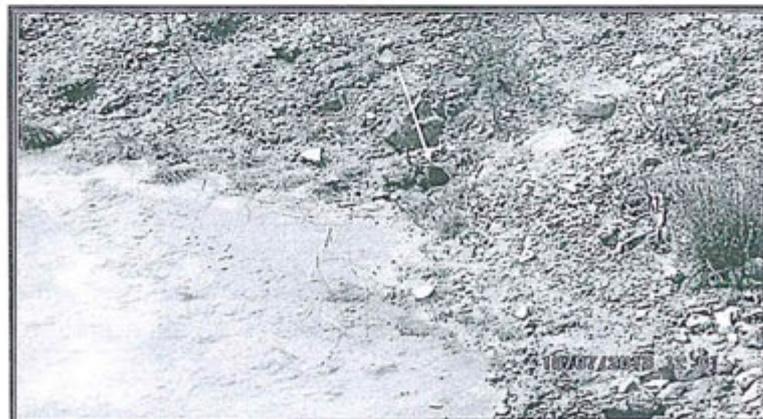
- 67. Dicho hecho se sustenta en las fotografías presentadas en el párrafo N° 45 de la presente resolución, así como en la fotografía N° 68 del Informe de Supervisión, la cual se muestra a continuación³³:

Fotografía N° 68 del Informe de Supervisión: En el depósito de desmonte Este (Lado Norte), la cuneta que deriva las aguas a la planta de tratamiento de agua ácida no está impermeabilizada con la gemembrana indicada en la Mejora Técnica de Diseño del depósito de desmonte Este.

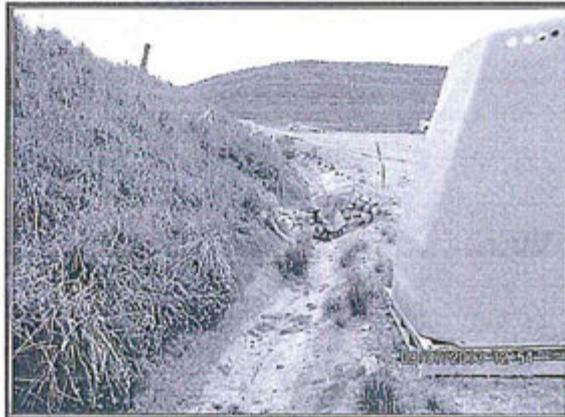
- 81. Dicho hecho se sustenta en las fotografías N° 45, 46 y 47 del Informe de Supervisión, las cuales muestran el área donde debió construirse el aliviadero de demasías⁴⁰:

Fotografía N° 45 del Informe de Supervisión: El canal de derivación del depósito de desmonte Suroeste.

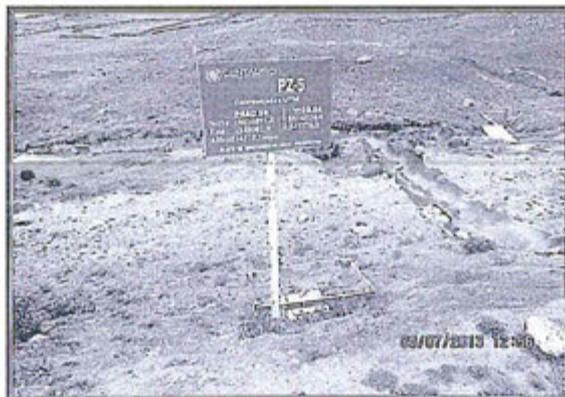
Fotografía N° 46 del Informe de Supervisión: El canal de derivación de las aguas colectadas del drenaje y subdrenajes del depósito de desmonte Suroeste.

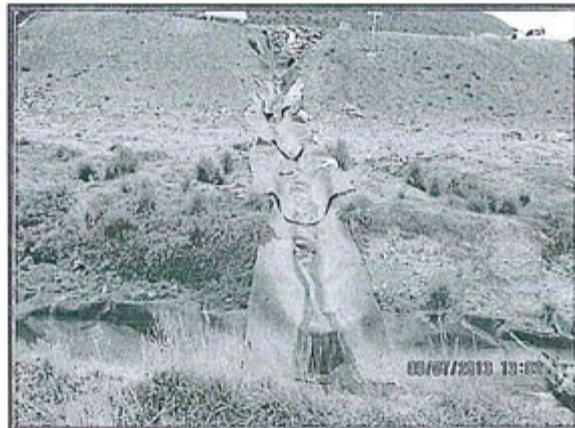
Fotografía N° 47 del Informe de Supervisión: Otra vista del canal de derivación de las aguas colectadas del drenaje y subdrenajes del depósito de desmonte Suroeste.

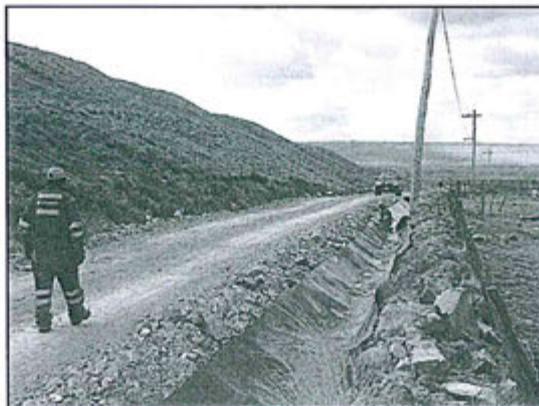
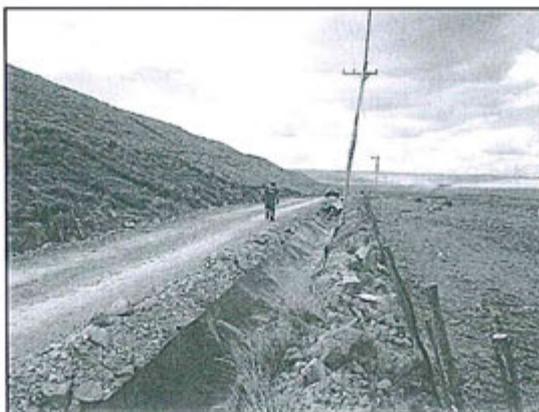
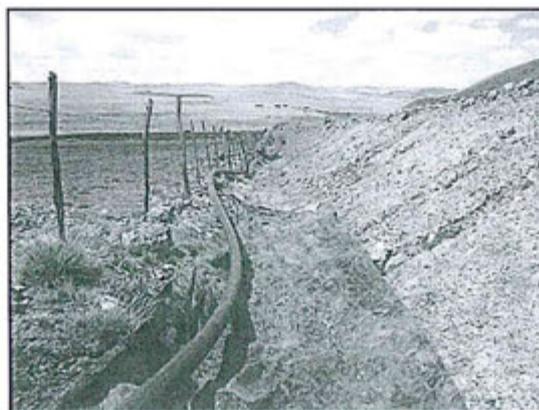
104. Al respecto, de la revisión del expediente, se constata que Minera Centauro ha presentado en sus descargos fotografías relacionadas con supuestos trabajos de impermeabilización del canal de derivación del depósito de desmonte Este, tal como se muestra a continuación⁴³:

Trabajos de impermeabilización de un canal de coronación.
