**EXPEDIENTE N°** : 175-2012-DFSAI/PAS<sup>1</sup>  
**ADMINISTRADO** : COMPAÑÍA MINERA CARAVELÍ S.A.C.  
**UNIDADES MINERAS** : CAPITANA, TAMBOJASA Y SAN ANDRÉS  
**UBICACIÓN** : DISTRITO DE HUANUHUANU, PROVINCIA DE  
CARAVELÍ, DEPARTAMENTO DE AREQUIPA  
**SECTOR** : MINERÍA  
**MATERIAS** : CUMPLIMIENTO DE RECOMENDACIÓN  
PUNTOS DE CONTROL DE EFLUENTES  
SISTEMA DE CONTINGENCIAS  
RESIDUOS SÓLIDOS  
RESPONSABILIDAD ADMINISTRATIVA  
ARCHIVO

**SUMILLA:** *Se declara la existencia de responsabilidad administrativa de Compañía Minera Caravelí S.A.C. al haberse acreditado que:*

Lima, 30 de octubre del 2015

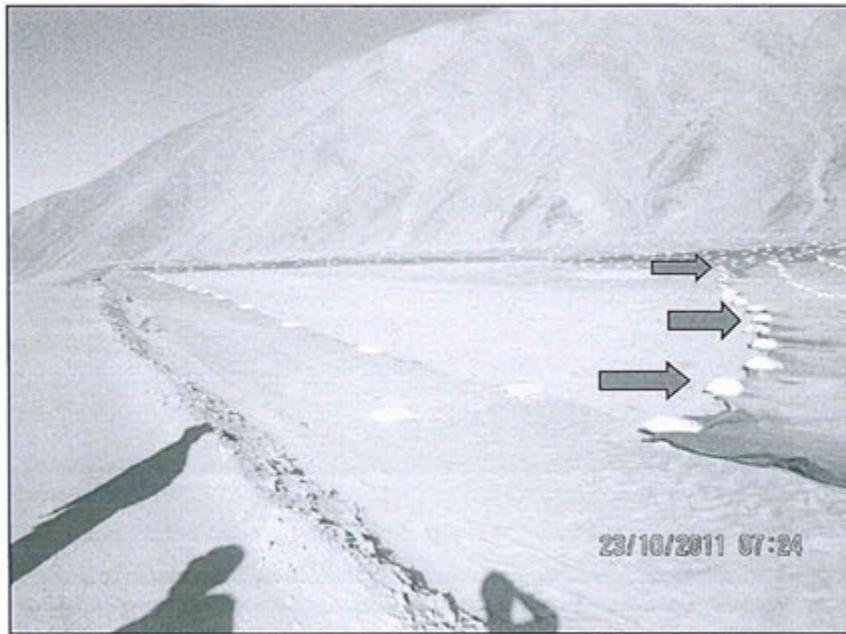
Fotografía N° 55.- (...) Antigua relavera Chacchulle, recubierta en un 40% con malla protectora.

27. En este sentido, la Supervisora otorgó un 40% de cumplimiento de la Recomendación N° 12 formulada durante la Supervisión Regular 2010 debido a que en la Supervisión Regular 2011 se advirtió que no se había implementado un sistema que mitigue al 100% la erosión eólica de los finos del antiguo depósito de relaves Chacchuille.
28. Teniendo en consideración lo expuesto, Minera Caraveli habría incumplido lo establecido en el Rubro 13 de la Resolución de Consejo Directivo N° 185-2008-OS/CD.

125. En tal sentido, de los medios probatorios se aprecia que minera Minera Caravelí ha corregido la conducta infractora, consistente en cumplir con la Recomendación N° 12 formulada durante la Supervisión Regular referida a implementar un sistema para evitar la erosión eólica de los finos de la relavera Chacchuille.
126. En consecuencia, la Dirección de Fiscalización considera que en el presente caso, no resulta necesaria la imposición de una medida correctiva, toda vez que se ha acreditado que Minera Caravelí ha corregido su conducta infractora, de acuerdo con el segundo párrafo del Numeral 2.2 del Artículo 2° de las Normas Reglamentarias.

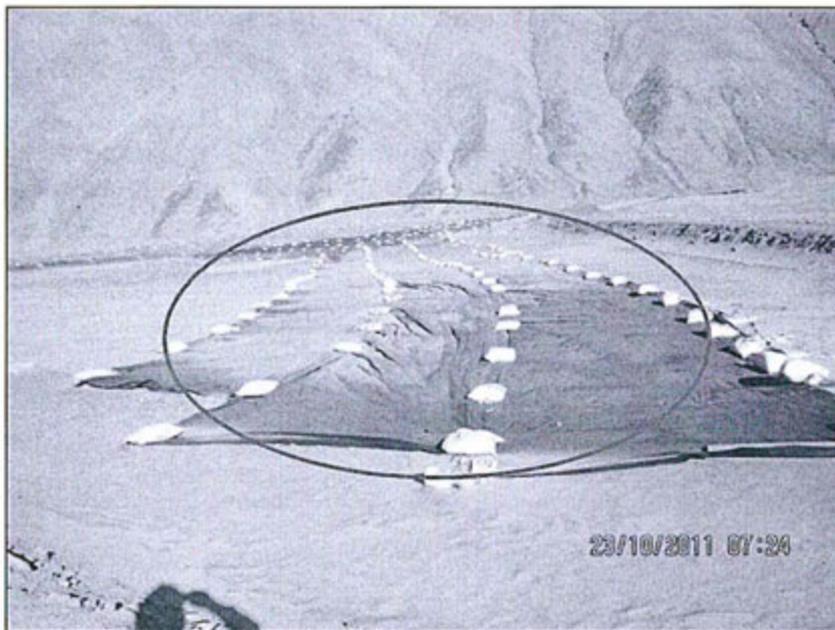
Fotografía N° 56.- (...) Antigua relavera Chachuille, recubierta en un 40% con malla protectora.

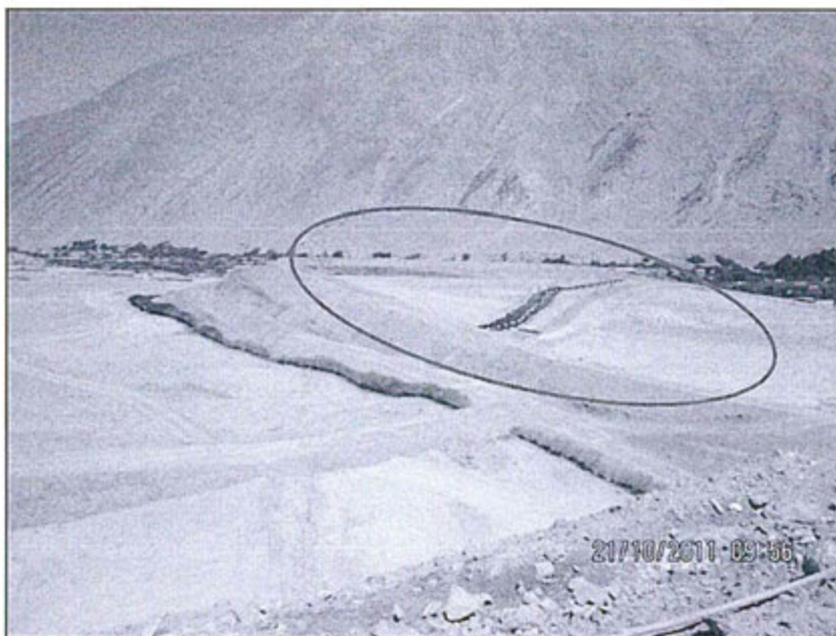
Fotografía N° 57.- (...) Antigua relavera Chachuille, recubierta en un 40% con malla protectora.

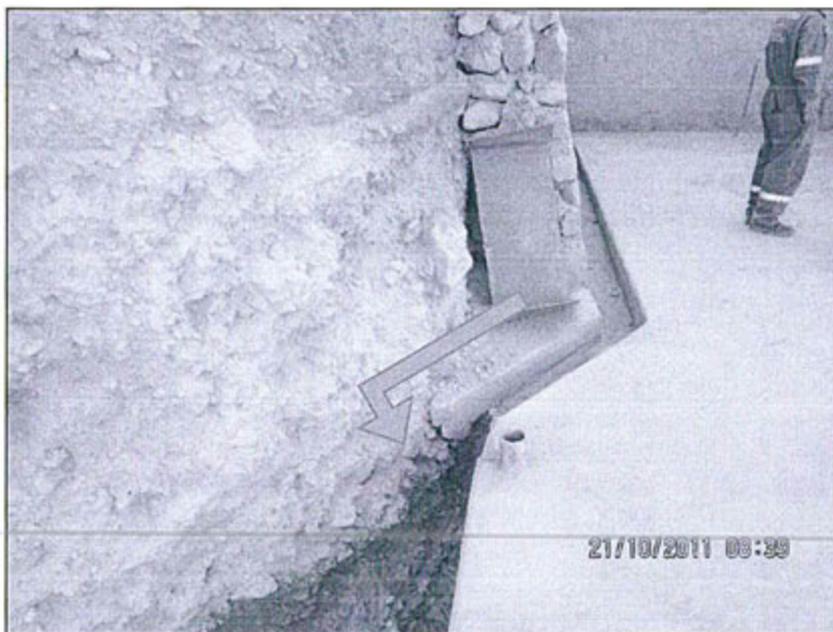
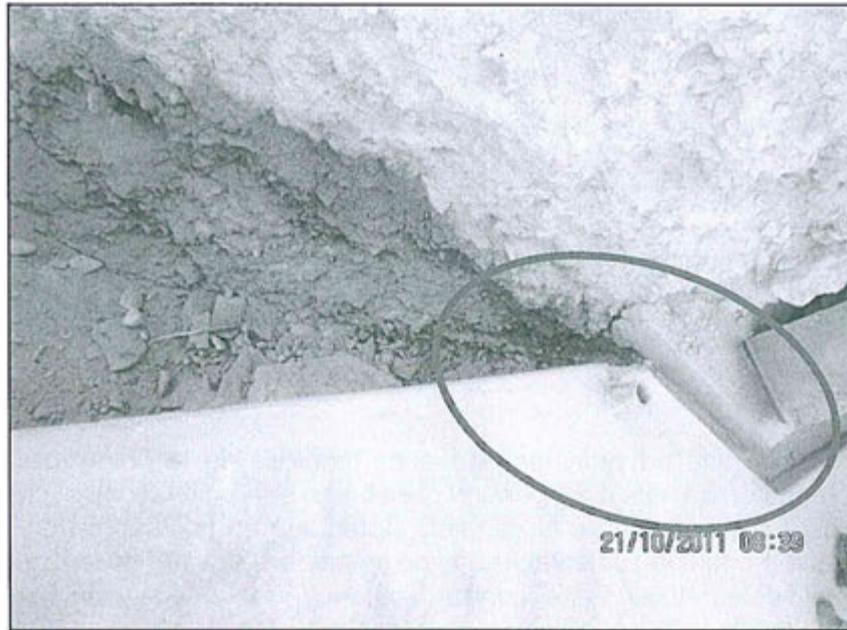
*Al costado del molino de molienda primaria de 7x9 en las coordenadas UTM (WGS84) E598870 y N8270413, existe una canaleta que capta aguas de lavado de planta y deriva hacia terreno natural, al costado de la Planta de beneficio."*

46. Estas fotografías acreditan la existencia de una canaleta que deriva hacia el suelo. Sin embargo, más allá de acreditar lo señalado, las fotografías y el Informe de Supervisión no brindan evidencias de la existencia, características o procedencia del efluente que capta dicha canaleta, pues al momento de la supervisión esta se encontraba seca y sin indicios de uso.

47. Adicionalmente a ello, no existe certeza de que la señalada canaleta capte las aguas de lavado de planta pues, contrariamente a lo indicado en la Observación N° 5 del Acta de Supervisión, el Estudio de Impacto Ambiental de "Ampliación de Planta de Beneficio Chacchuille a 250 TMD", aprobado por Resolución de Consejo de Minería N° 377-2007-MEM-CM, señala que la planta de beneficio no desecha efluente alguno, y que el agua de limpieza de la planta es evacuada hacia la cancha de relaves para su posterior recirculación<sup>29</sup>.

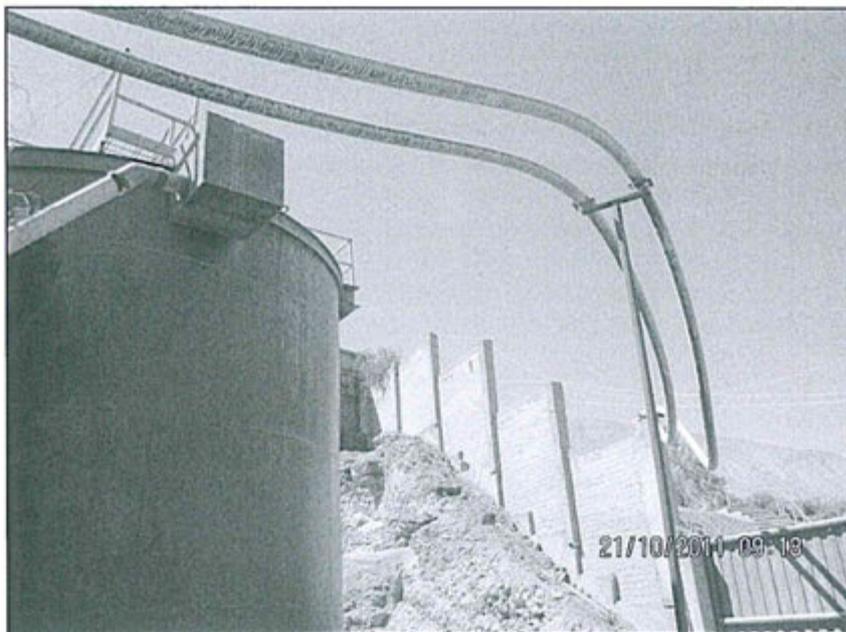
Fotografía N° 48. Observación N° 7 Supervisión 2011.- Tubería de conducción de relaves que no cuenta con dispositivo para la contención de derrames, en caso de posibles fugas.

63. Teniendo en consideración lo expuesto, Minera Caravelí habría incumplido lo establecido en el Artículo 32° del RPAAMM, toda vez que las tuberías de transporte de relave –ubicadas en el tramo comprendido entre la planta y el sistema de bombeo intermedio del nuevo depósito de relaves– no contaban con canaletas ni pozas de contención ante posibles derrames.

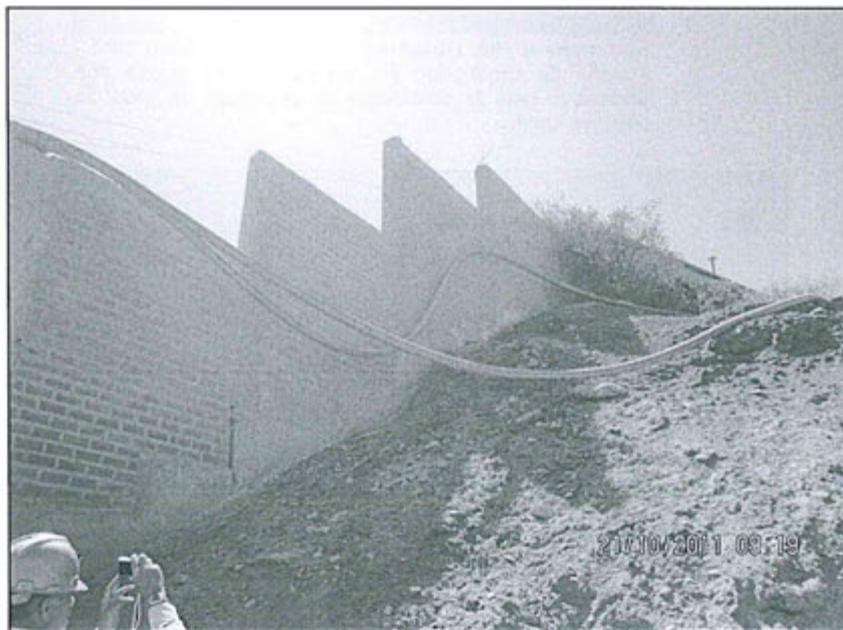
Fotografía N° 49. Observación N° 7 Supervisión 2011.- Tubería de conducción de relaves que no cuenta con dispositivo para la contención de derrames.

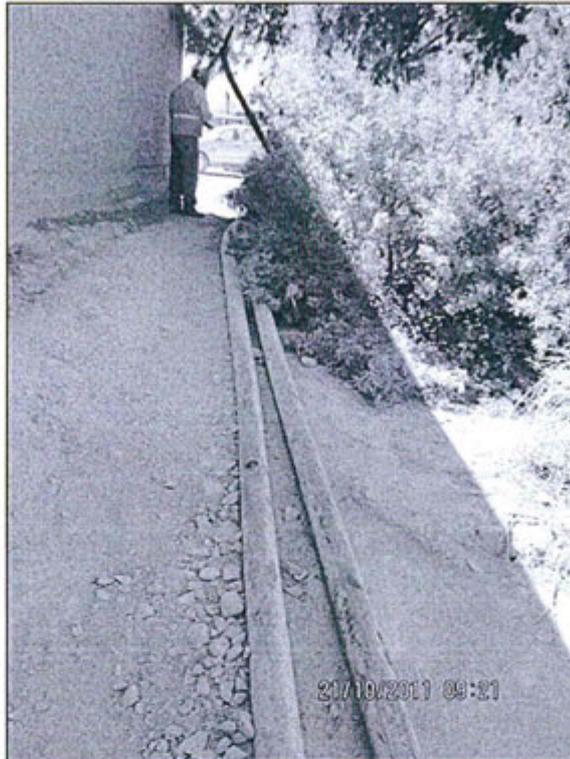
Fotografía N° 50. Observación N° 7 Supervisión 2011.- Tubería de conducción de relaves que no cuenta con dispositivo para la contención de derrames, en caso de posibles fugas.

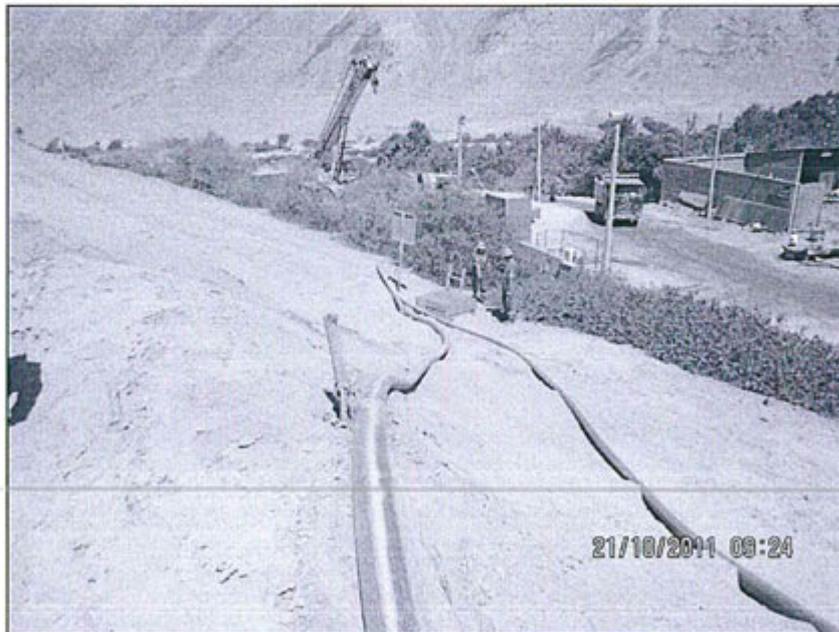
Fotografía N° 51. Observación N° 7 Supervisión 2011.- Tubería de conducción de relaves que no cuenta con dispositivo para la contención de derrames, en caso de posibles fugas.

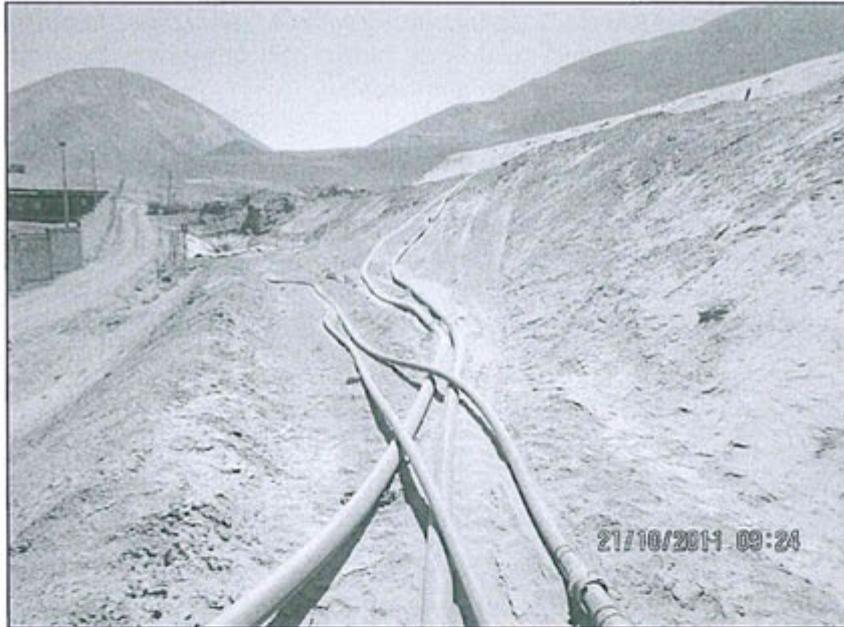
Fotografía N° 52. Observación N° 7 Supervisión 2011.- Tubería de conducción de relaves que no cuenta con dispositivo para la contención de derrames, en caso de posibles fugas.

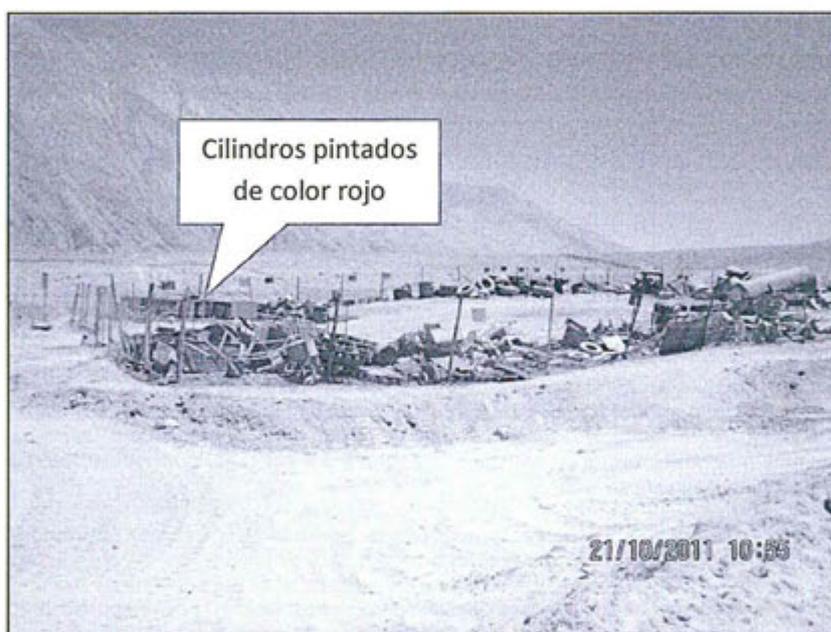
FOTOGRAFÍA N° 71. Observación N° 9 Supervisión 2011.- Almacén temporal de residuos tóxicos y peligrosos. No cuenta con puerta ni cobertura, asimismo, los residuos no se encuentra bien segregados y no cuentan con rótulo de identificación.

87. Teniendo en consideración lo expuesto, Minera Caravelí no habría cumplido con lo establecido en el Numeral 1 del Artículo 39° del RLGRS, toda vez que el almacén temporal de residuos tóxicos y peligrosos (coordenadas UTM WSG84 E5992102 y N8270350) no contaba con una puerta ni tampoco con cobertura que asegure que no ingresen personas no autorizadas; es decir, dichos residuos se encontraban sobre terreno abierto.

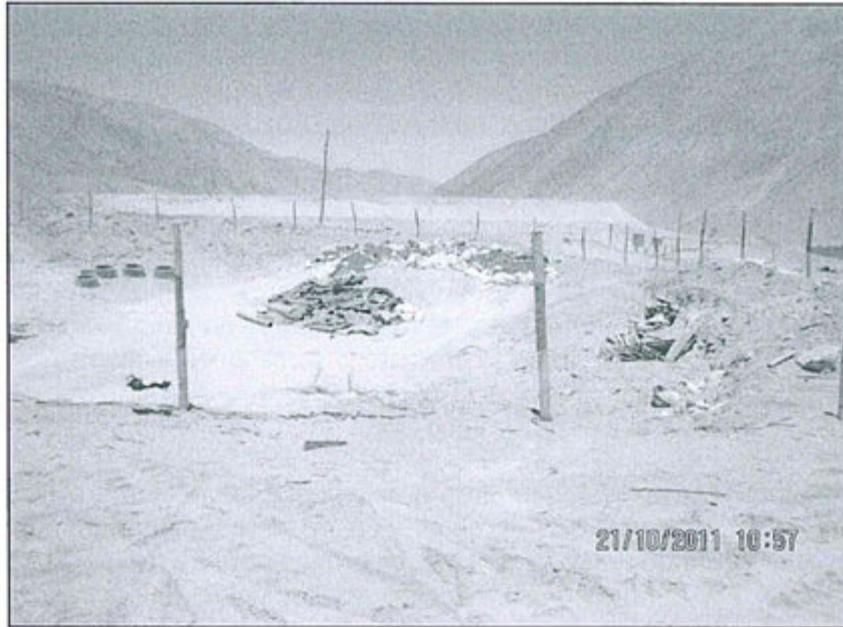
FOTOGRAFÍA N° 72. Observación N° 9 Supervisión 2011.- Almacén temporal de residuos tóxicos y peligrosos. No cuenta con puerta ni cobertura, asimismo, los residuos no se encuentra bien segregados y no cuentan con rótulo de identificación.

94. En el presente caso, en la fotografía N° 72 del Informe de Supervisión se advierte que un segmento del cerco compuesto por estacas y alambres de púas que rodea al almacén temporal de residuos sólidos peligrosos está abierto, es decir, carece en una parte de alambres de púas, mallas o una puerta que restrinja el acceso al interior de dicha instalación, evidenciándose de esta forma que está abierto; por lo que se transgrede la prohibición establecida en el Numeral 1 del Artículo 39° del RLGRS.

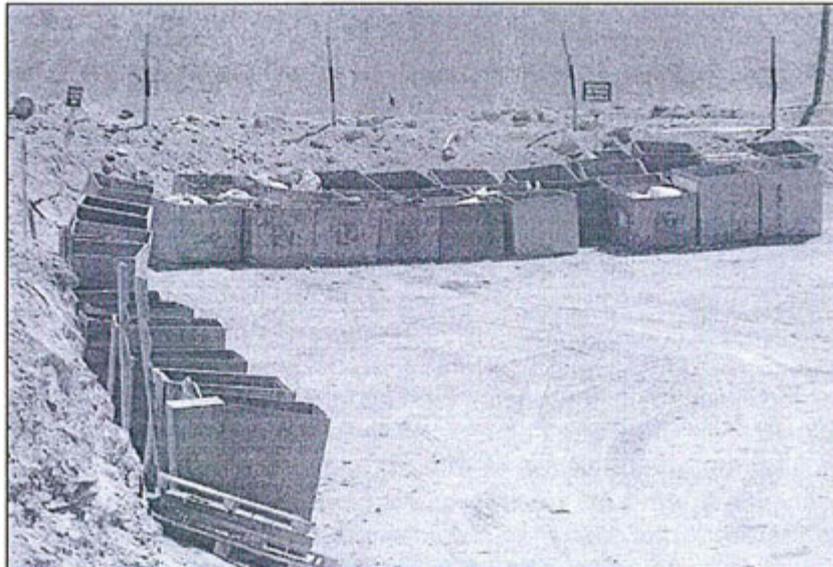
FOTOGRAFÍA N° 62.- Instalación de disposición clasificada del depósito de residuos tóxicos y peligrosos, se observa el rótulo de identificación instalado en cada sector.

115. En tal sentido, se aprecia que el depósito de residuos sólidos peligrosos de la unidad minera cuenta con rótulos de identificación de los residuos tóxicos o peligrosos que allí se almacenan.

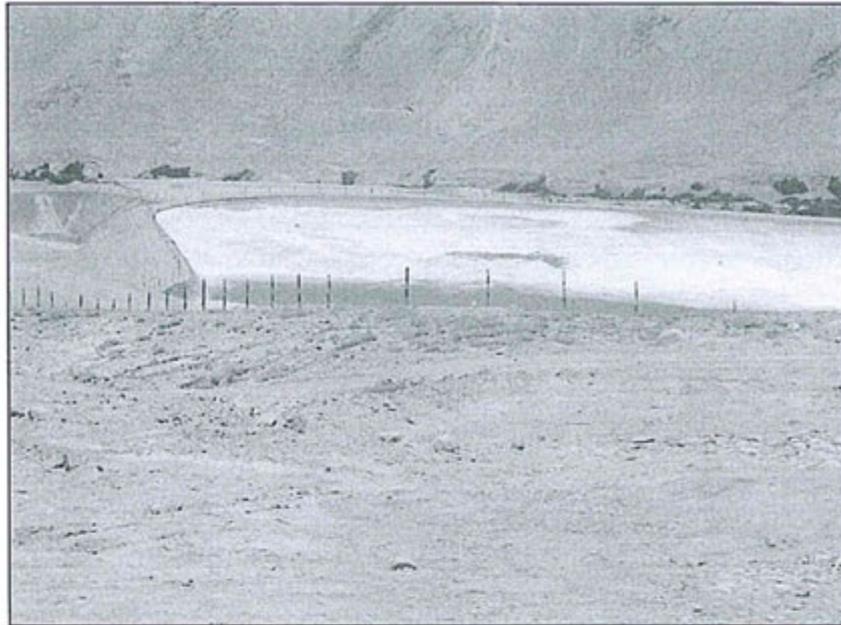
Fotografía N° 15.- Depósito de relaves Chacchuille en proceso de secado con fines de cierre progresivo.

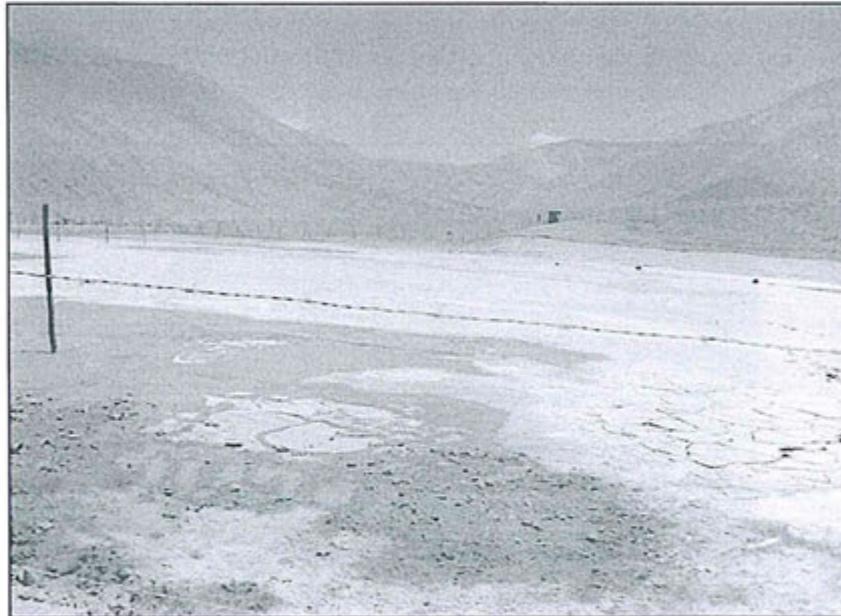
Fotografía N° 16.- Cerco perimétrico instalado alrededor del depósito de relaves Chacchuille en fase de cierre.

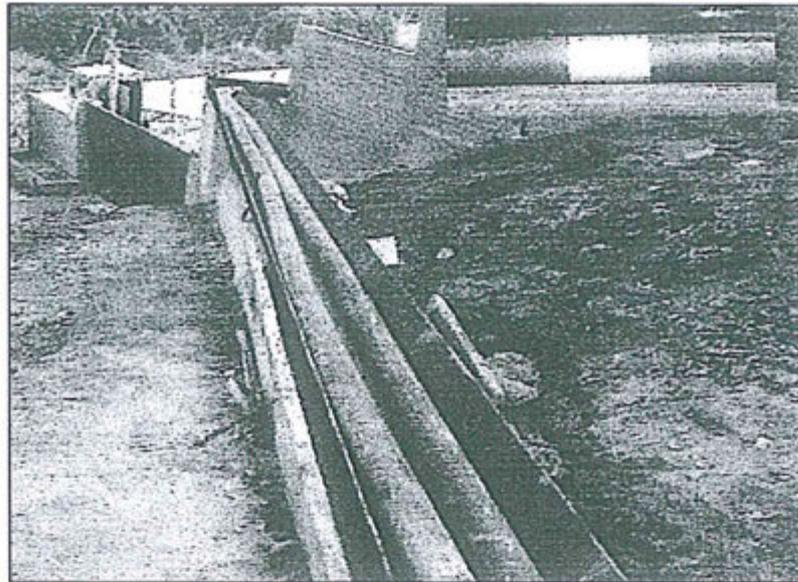
Fotografía N° 2 Canaleta metálica ubicada en la parte exterior de la planta identificado las tuberías según el código de color para agua recuperada.

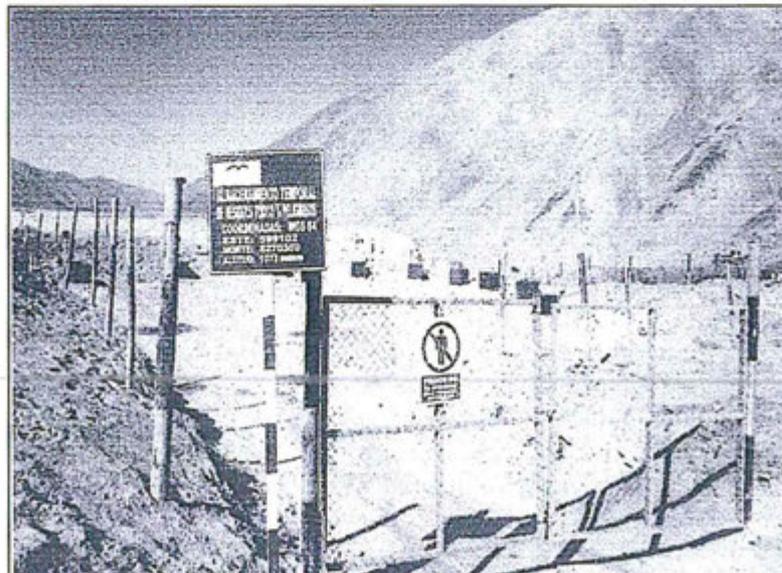
Fotografía N° 5 Muestra el área de almacenamiento temporal de residuos tóxicos y/o peligrosos, con cerco perimétrico, letrero de identificación y aviso prohibitivo.

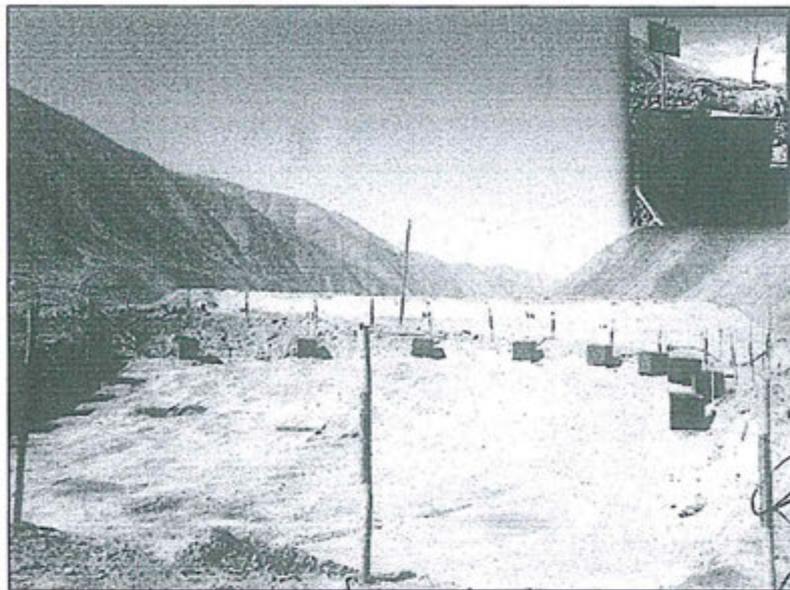
Fotografía N° 6 Muestra el área de almacenamiento temporal de residuos tóxicos y/o peligrosos con los recipientes identificados para la segregación adecuada.
