EXPEDIENTE N° : 1110-2013-OEFA/DFSAI/PAS
 ADMINISTRADO : COMPAÑÍA MINERA AURÍFERA SANTA ROSA S.A.
 UNIDAD MINERA : SANTA ROSA
 UBICACIÓN : DISTRITO DE ANGASMARCA, PROVINCIA DE SANTIAGO DE CHUCO Y DEPARTAMENTO DE LA LIBERTAD
 SECTOR : MINERÍA
 MATERIAS : CUMPLIMIENTO DE RECOMENDACIÓN LÍMITES MÁXIMOS PERMISIBLES RESIDUOS SÓLIDOS COMPROMISOS AMBIENTALES MEDIDAS DE CONTROL Y PREVISIÓN RESPONSABILIDAD ADMINISTRATIVA ARCHIVO

SUMILLA: Se declara la existencia de responsabilidad administrativa de Compañía Minera Aurífera Santa Rosa S.A. al haberse acreditado la comisión de las siguientes infracciones:

Resolución Directoral N° 972-2015-OEFA/DFSAI

Expediente N° 1110-2013-OEFA/DFSAI/PAS

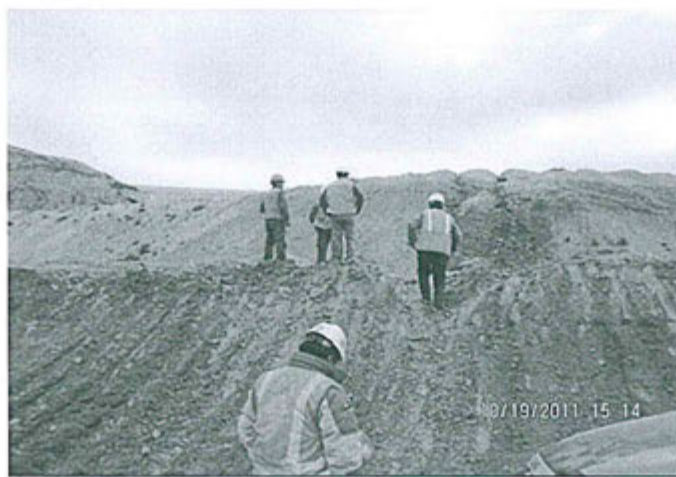
- 59. Lo detectado por la Supervisora durante la Supervisión Regular 2011 se verifica adicionalmente en las Fotografías N° 11 y 67 contenidas en el Informe de Supervisión²⁷, en las cuales se observa los botaderos de desmontes sin los respectivos muros de contención:

Foto 11: Botadero de desmonte sin muro de contención.

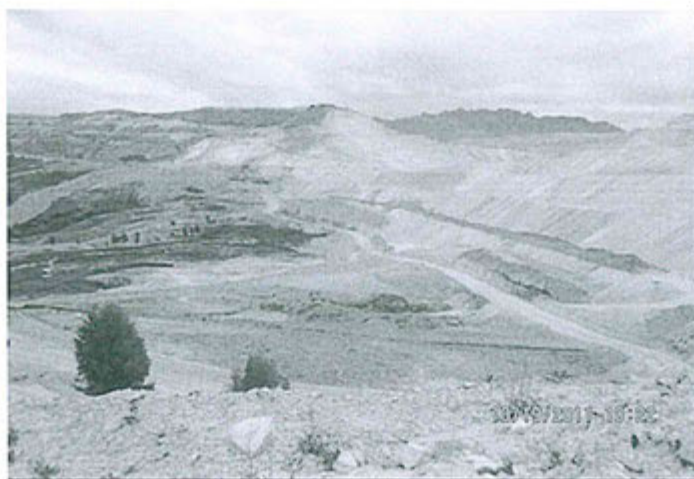
Foto 67: Vista del botadero 9 sin muro de contención.

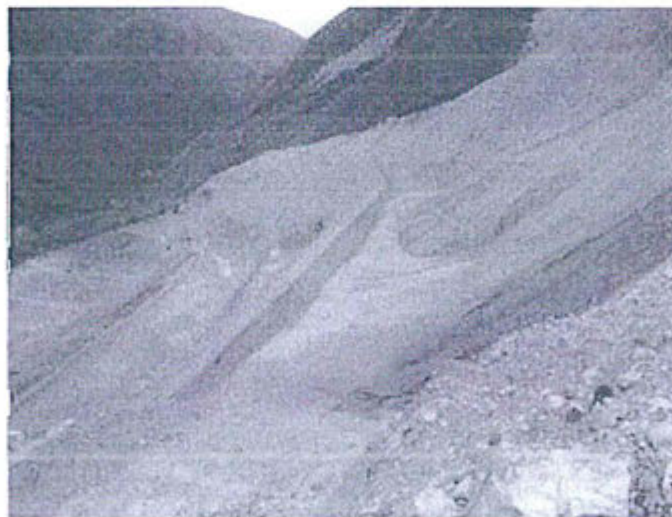
Nótese el muro de contención al pie del Botadero Norte de Tentadora.

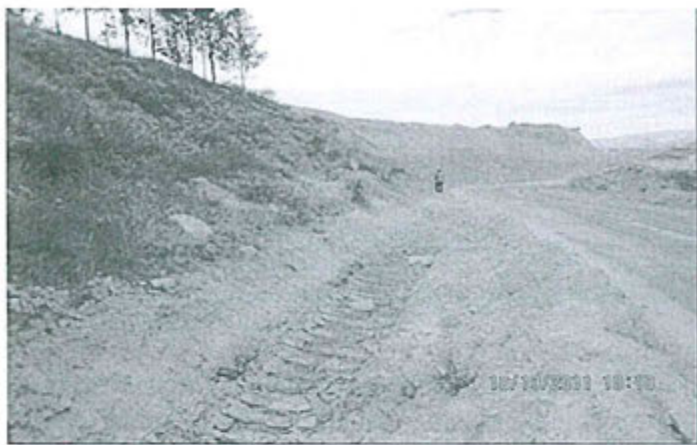
Foto 34: Tajos Cochavara, Seductora, Sacalla y Clarita, sin culminar con la construcción de las estructuras hidráulicas (canal de coronación, escorrentía y otros).

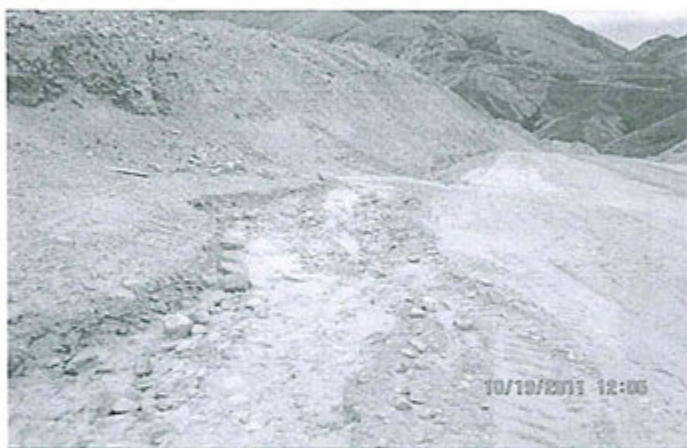
Foto 35: Tajos de Cochavara, Tentadora, Seductora, Sacalla, Clarita, obsérvese la presencia de sedimentos en algunas partes de las estructuras hidráulicas, representando un problema para la colección, transporte y tratamiento de aguas que discurren por los canales y pozas.

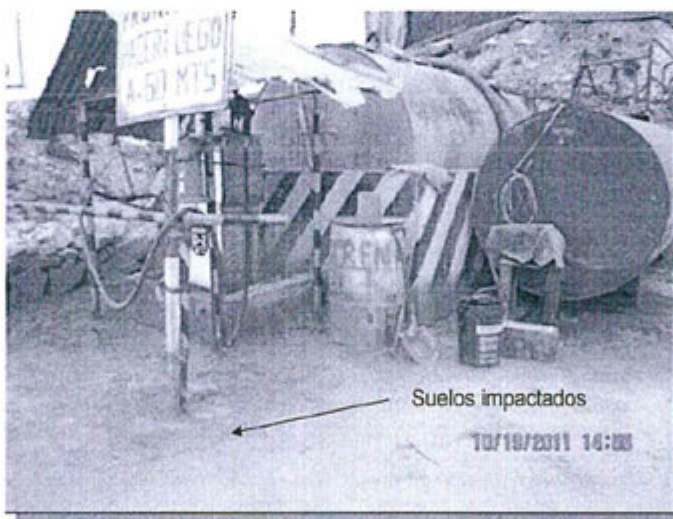
- 91. La mencionada observación se sustenta en la Fotografía N° 10 del Informe de Supervisión⁴¹, en la cual se aprecia suelos impactados con combustibles en el área del grifo de la contrata EE Transflosa:

Foto 10: Presencia de derrames de combustibles en el suelo cerca al grifo de la contrata Transflosa.

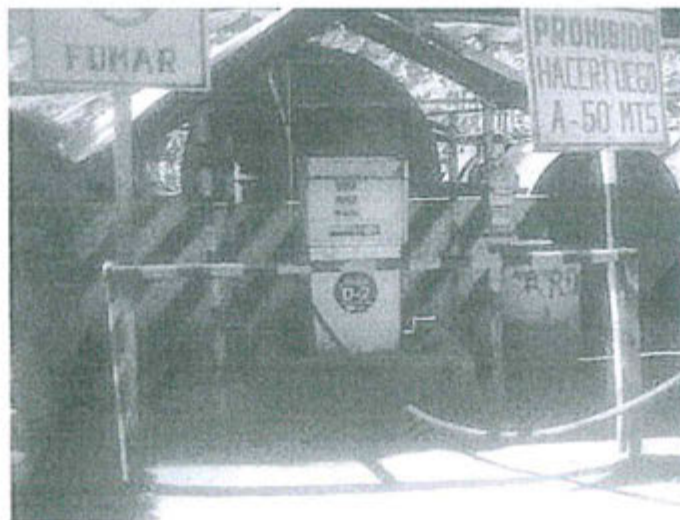
94. Comarsa señala que la contrata EE Transflosa dejó de operar en la Unidad Minera "Santa Rosa" en diciembre del 2011, debido a sus reiterativas faltas respecto de los lineamientos técnicos que brinda Comarsa a todas sus contratas.
95. Asimismo, indica que previo a su retiro definitivo en diciembre del 2011, la contrata EE Transflosa realizó la limpieza del grifo (surtidor) de abastecimiento de combustible y recogió la tierra contaminada, la cual fue llevada y dispuesta en la poza de volatilización (depósito N° 1). En tal sentido, adjunta la siguiente fotografía como sustento de lo señalado⁴²:

96. Al respecto, cabe señalar que si bien el administrado ha presentado en su escrito de descargos la fotografía anterior en la cual se observa el suelo de la zona cercana al grifo sin combustibles impregnados, la misma habría sido tomada posteriormente a la Supervisión Regular 2011, en la que se constató la presencia

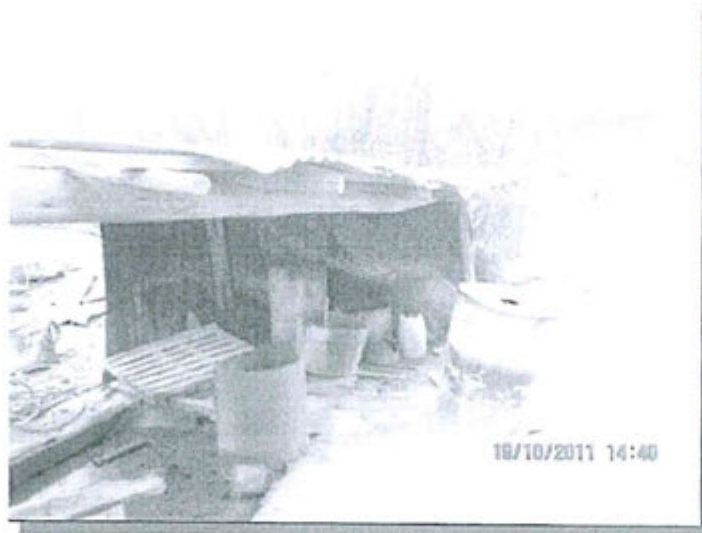
Foto 08: Almacén de residuos peligrosos de la contrata Transflosa no cuenta con impermeabilización y con presencia de derrames en la tierra que están impactando la calidad del suelo.

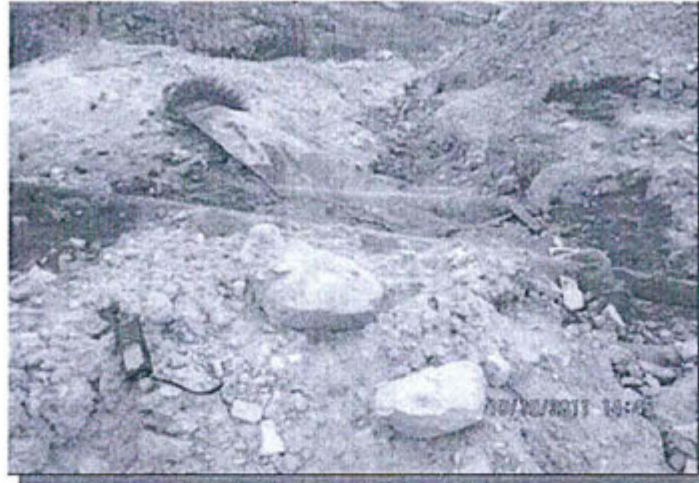
Foto 09: Disposición inadecuada de tierras contaminadas con aceites y grasas en la contrata Transflosa, al costado del taller de mantenimiento.

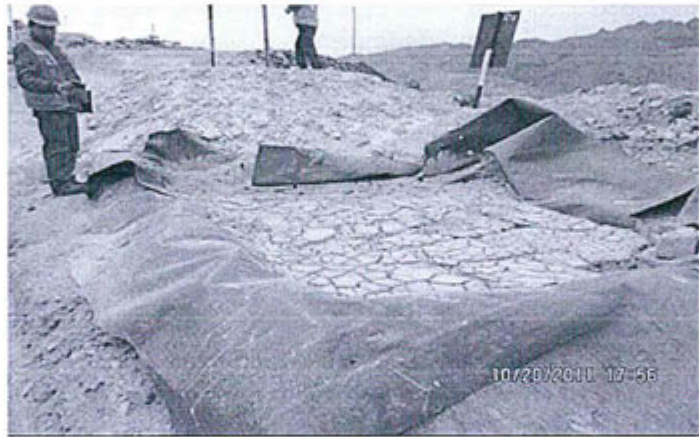
Foto 38: Zona de lavado de equipos de la Contrata San Simón, observese la generación de lodos por el lavado de las unidades motorizadas, las cuales se encontraban dispuestas sobre geomembrana rotas y mal colocada con posible impacto potencial.

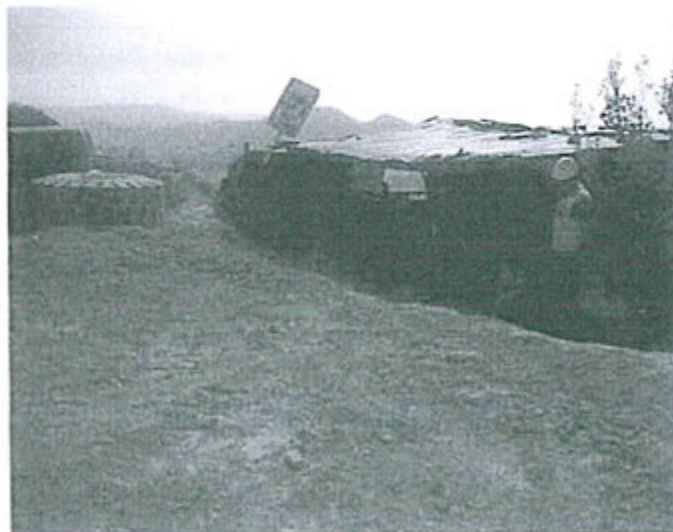
120. Al respecto, cabe mencionar que en la fotografía presentada por el administrado en su escrito de descargos no se puede observar que el piso del almacén de residuos peligrosos cuente con un sistema de impermeabilización, sino que solo puede observarse una parte de suelo sin recubrimiento. Además, esta fotografía no cuenta con fecha ni se han indicado las coordenadas de la ubicación donde fueron tomadas, pero se entiende que esta habría sido tomada posteriormente a la Supervisión Regular 2011.

Asimismo, Comarsa indica que, como consecuencia de la observación realizada por la Supervisora, la contrata EE Transflosa corrigió dicha situación, procediendo a clausurar y limpiar la zona donde se ubicaba el almacén de residuos peligrosos. En tal sentido, señala que los aceites y lubricantes fueron almacenados en cilindros y en un lugar apropiado, a fin de evitar derrames de los mismos y la contaminación del suelo. En ese sentido, adjunta la siguiente fotografía como sustento de lo señalado⁵³:

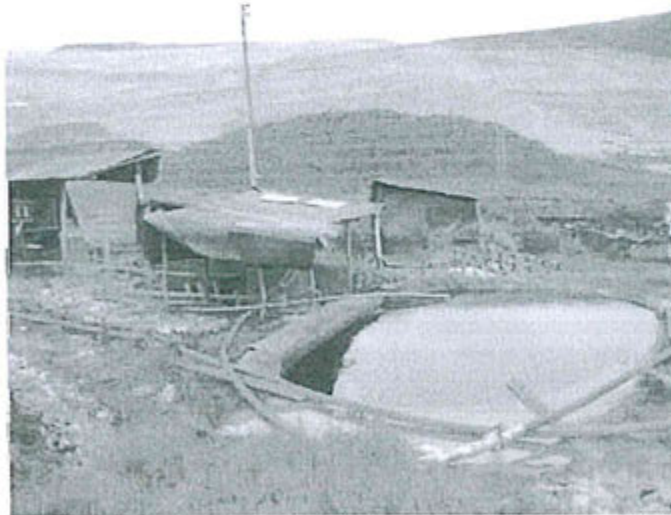
168. Comarsa señala que, probablemente, la Supervisora tomó la muestra desde la poza de colección de aguas ácidas, antes de que se realice el tratamiento en la planta piloto. Asimismo, añade que la planta de tratamiento se encontraba en mantenimiento durante la Supervisión Regular 2011, por lo que la muestra tomada que evidencia valores que exceden los LMP no corresponde al agua tratada. Por ende, el titular minero indica que corresponde a la Supervisora sustentar de qué zona tomó las muestras materia de análisis, ya que éstas debieron ser tomadas luego del tratamiento. En tal sentido, adjunta la siguiente fotografía como sustento de lo señalado⁷⁰:

Vista panorámica de la poza de colección de aguas ácidas antes del tratamiento
