EXPEDIENTE : 161-2011-DFSAI/PAS
 ADMINISTRADO : VOTORANTIM METAIS - CAJAMARQUILLA S.A.
 UNIDAD MINERA : REFINERÍA DE CAJAMARQUILLA
 UBICACIÓN : DISTRITO DE LURIGANCHO, PROVINCIA Y
 DEPARTAMENTO DE LIMA
 MATERIA : VERIFICACIÓN DE CUMPLIMIENTO DE MEDIDA
 CORRECTIVA
 SECTOR : MINERIA

SUMILLA: Se declara el cumplimiento de las medidas correctivas ordenadas mediante la Resolución Directoral N° 599-2014-OEFA/DFSAI del 14 de octubre de 2014, consistentes en que Votorantim Metais Cajamarquilla S.A. realice lo siguiente:

Resolución Directoral N° 965-2015-OEFA/DFSAI

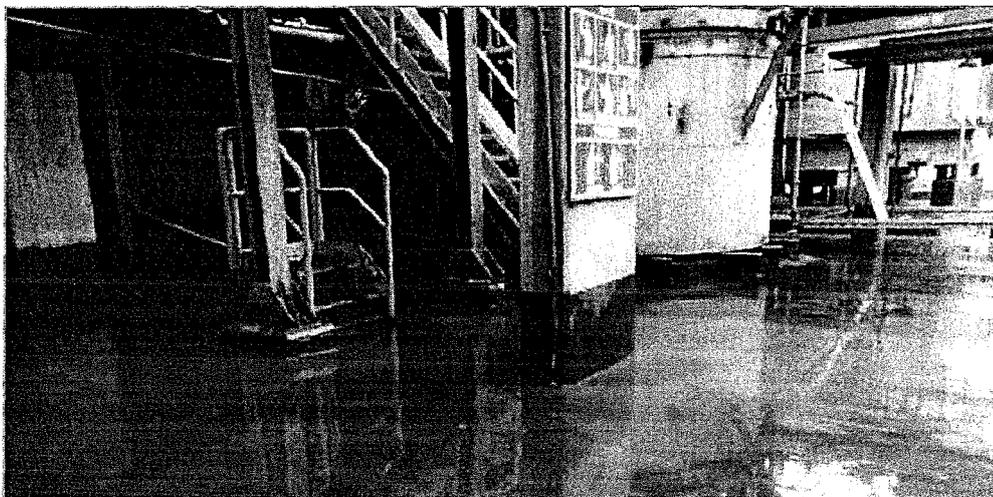
Fotografía 3. Piso de torres de ácido de la planta de ácido sulfúrico

36. Se dividieron en dos (2) fases: (i) la demolición de la losa antigua, y; (ii) la instalación de una nueva losa de concreto con diez (10) centímetros de espesor. Asimismo, el titular señaló que, a la fecha de presentación del informe, el piso donde se localizan las torres de ácido de la planta de ácido sulfúrico estaba reparado y contaba con un plan de mantenimiento periódico para garantizar su buen estado.

37. En la única fotografía presentada por Votorantim se aprecian las reparaciones realizadas en el piso donde se localizan las torres de ácido de la planta de ácido sulfúrico.

42. De los medios probatorios presentados por Votorantim, se verifica que el administrado cumplió con reparar el piso deteriorado donde se localizan las torres de ácido de la planta de ácido sulfúrico con el material adecuado, toda vez que tanto del informe como de las fotografías y la ficha técnica de la resina utilizada se evidencia que fueron realizadas las obras civiles necesarias y se utilizó el material idóneo para este tipo actividades mineras.

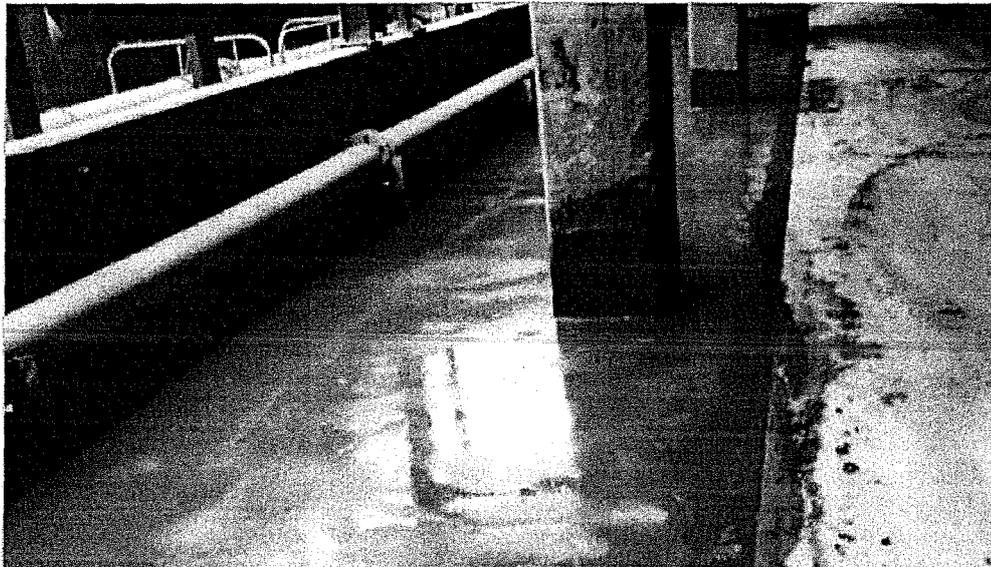
Fotografía 5. Resina antiácida Palatal A430 "diluida" con Disolvente MST

51. Asimismo, la resina utilizada en la reparación del piso fue apropiada, toda vez que posee las siguientes propiedades físicas y químicas: i) alta resistencia a la tracción y elongación, proporcionando mayor durabilidad al piso, ii) excelente resistencia a medios alcalinos, y; iii) baja susceptibilidad a las fracturas por tensiones.

53. De los medios probatorios presentados por Votorantim, se verifica que el administrado cumplió con reparar el piso deteriorado donde se localiza el sumidero y las torres de enfriamiento de la casa de celdas con el material adecuado, de tal manera que se asegure su mantenimiento toda vez que del análisis del informe técnico, fotografías y la ficha técnica de la resina utilizada se evidencia que fueron realizadas las obras civiles necesarias y se utilizó el material idóneo para este tipo actividades mineras.

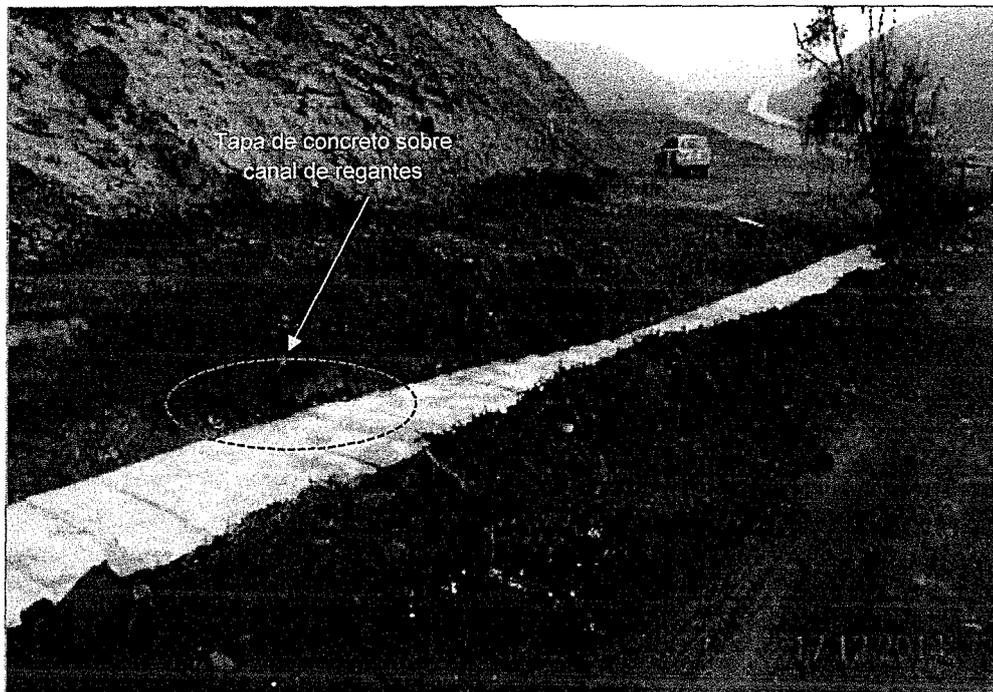
60. Votorantim presentó dos (2) fotografías que evidencian la instalación de las tapas de concreto sobre el canal de regantes, a fin de protegerlo del material particulado.

Fotografía 6. Canal de regantes con tapa de concreto

61. De los medios probatorios presentados por Votorantim, se verifica que el administrado cumplió con implementar un adecuado sistema de control de material particulado (polvo), toda vez que las tapas de concreto, por su dimensión, resistencia y peso, permitirán sellar el canal de regantes, bloqueando el ingreso del material particulado generado por el tránsito de vehículos pesados y la erosión del talud superior adyacente al canal.

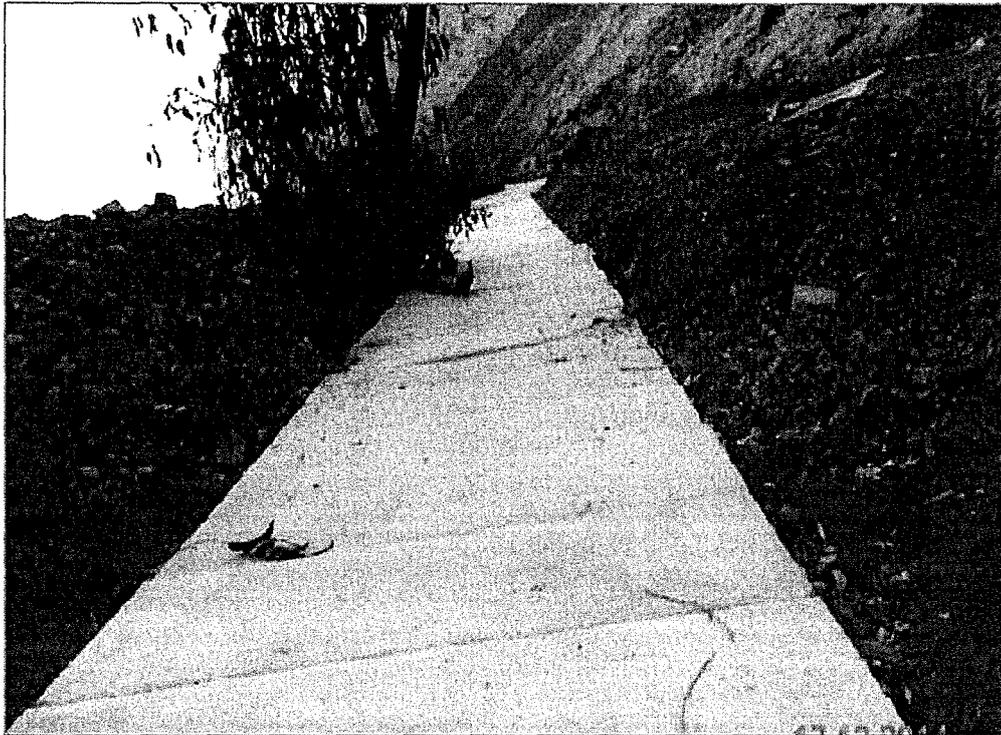
Fotografía 7. Canal de regantes protegido de material particulado

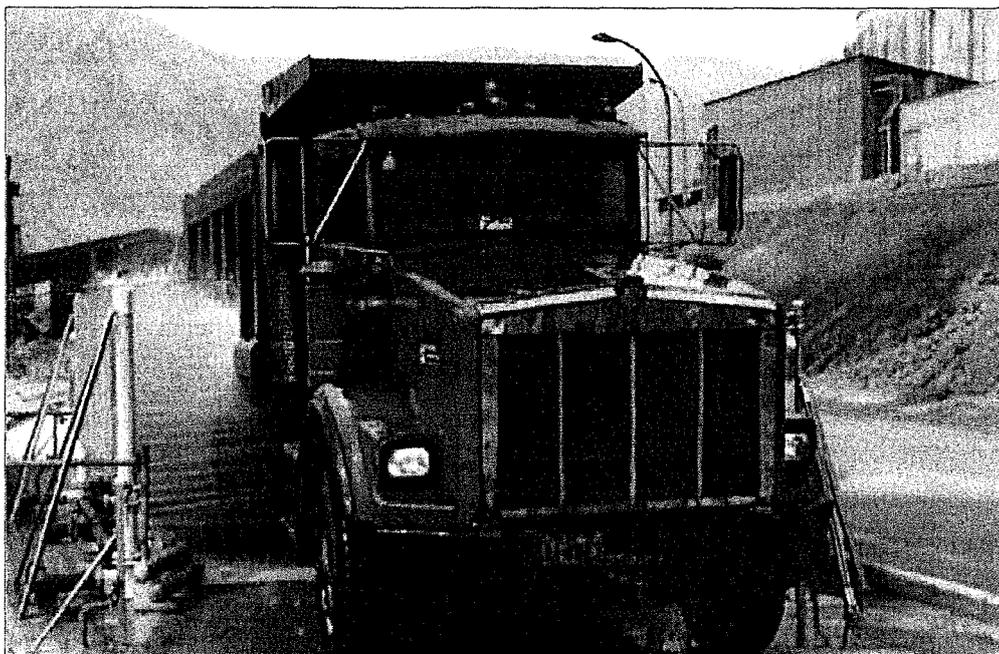
Fotografía 8. Sistema de lavado de camiones

- 72. De los medios probatorios presentados por Votorantim, se verifica que el administrado cumplió con implementar un sistema de lavado de vehículos de transporte de concentrados de mineral idóneo, toda vez que garantiza una aplicación efectiva de flujos (caudal) de agua sobre los vehículos permitiendo la

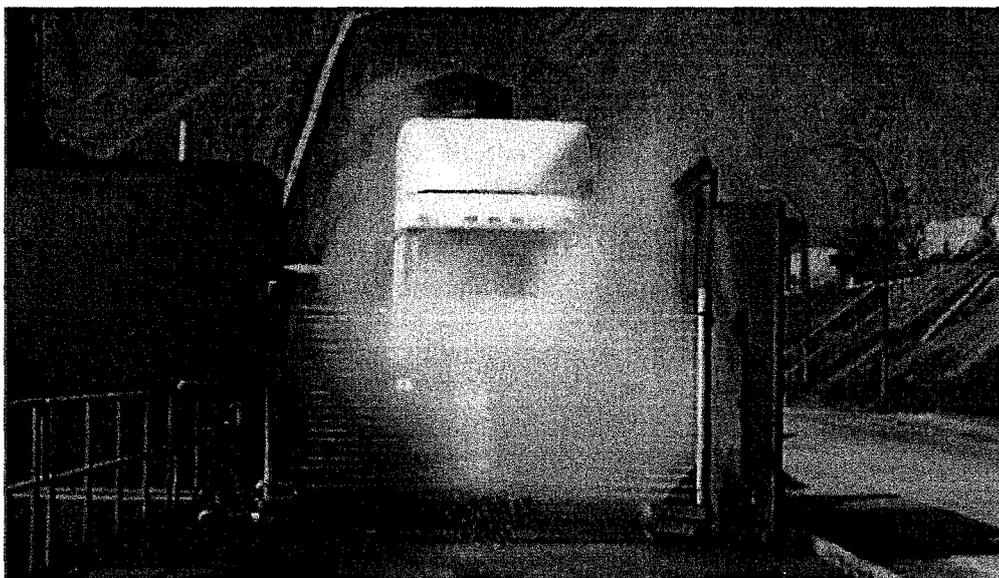
Fotografía 9. Lavado de neumáticos y tolva
