**EXPEDIENTE N°** : 1110-2014-OEFA/DFSAI/PAS  
**ADMINISTRADO** : ELECTRICIDAD DEL PERÚ ELECTROPERÚ S.A.  
**UNIDAD AMBIENTAL** : COMPLEJO HIDROELÉCTRICO MANTARO:  
REPRESA TABLACHACA, CENTRALES  
HIDROELÉCTRICAS SANTIAGO ANTÚNEZ DE  
MAYOLO Y RESTITUCIÓN; Y SUBESTACIÓN  
ELÉCTRICA DE TRANSMISIÓN CAMPO ARMIÑO  
**UBICACIÓN** : DISTRITO COLCABAMBA, PROVINCIA DE  
TAYACAJA, DEPARTAMENTO DE HUANCAMELICA  
**SECTOR** : ELECTRICIDAD  
**MATERIA** : MONITOREO  
RESIDUOS SÓLIDOS

Resolución Directoral N° 871-2015-OEFA/DFSAI

Expediente N° 1110-2014-OEFA/DFSAI/PAS

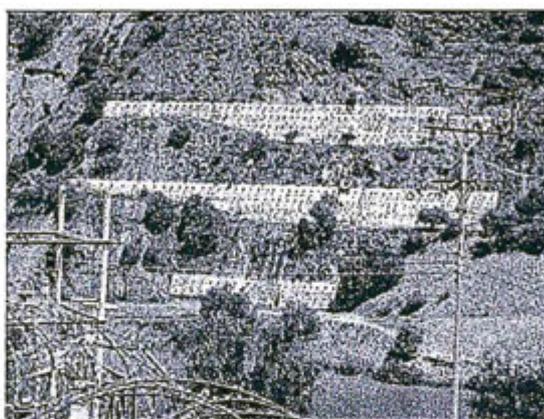
- 57. Las conductas descritas se sustentan en las vistas fotográficas N° 3 y 4 del Informe de Supervisión, las cuales muestran la presencia de deslizamientos de suelo en las zonas "Derrumbe N° 2" y "Derrumbe N° 5":

Vista 3. Deslizamientos Existentes

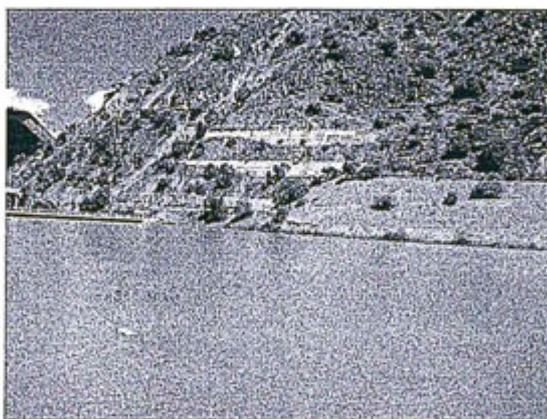
Vista 4. Posibles Desplazamientos

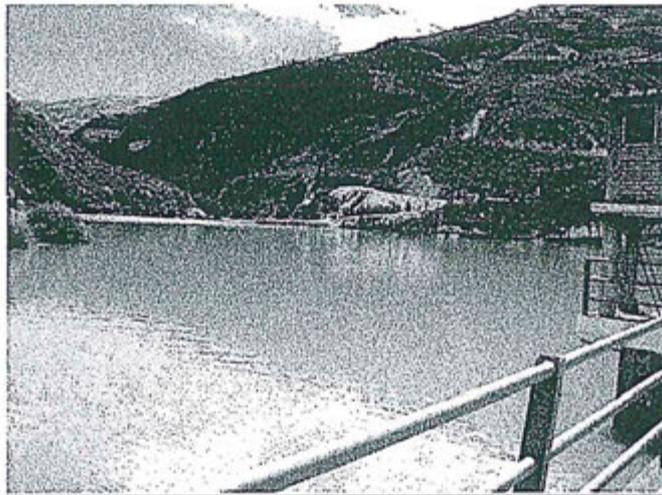
68. Las conductas detectadas encuentran sustento en las vistas fotográficas N° 5, 6 y 8 del Informe de Supervisión<sup>26</sup>:

Vista 5. Colmatación Aguas Arriba

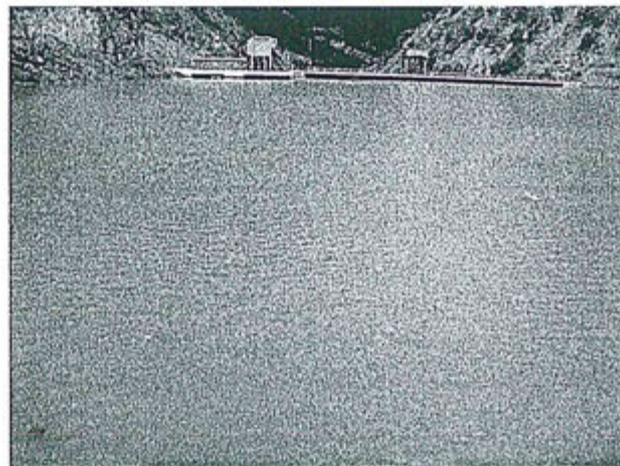
Vista 6. Desarenador de la Presa

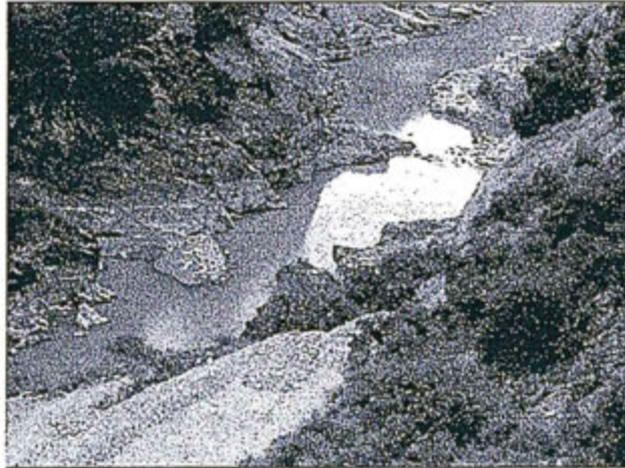
Vista 8. Sedimentación Aguas Abajo

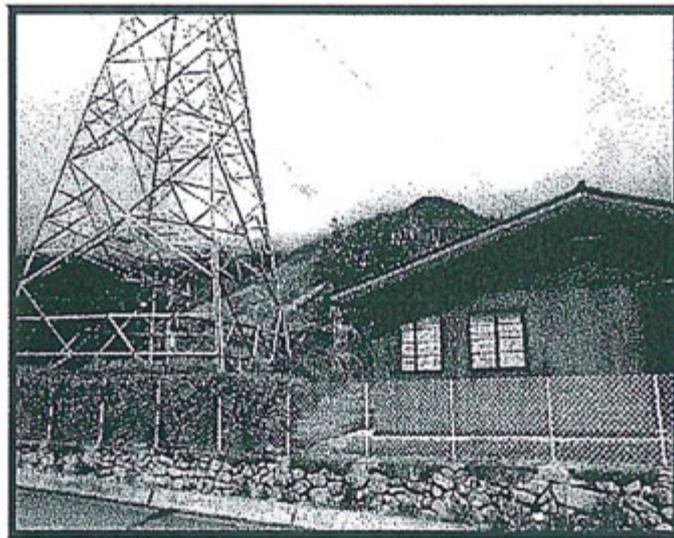
88. La conducta descrita se sustenta mediante las vistas fotográficas N° 10, 11 y 12 del Informe de Supervisión<sup>31</sup>, en las cuales se observa torres de transmisión de energía eléctrica sobre casas del campamento Campo Armiño:

Vista 10. Viviendas Debajo de Cables de Alta Tensión

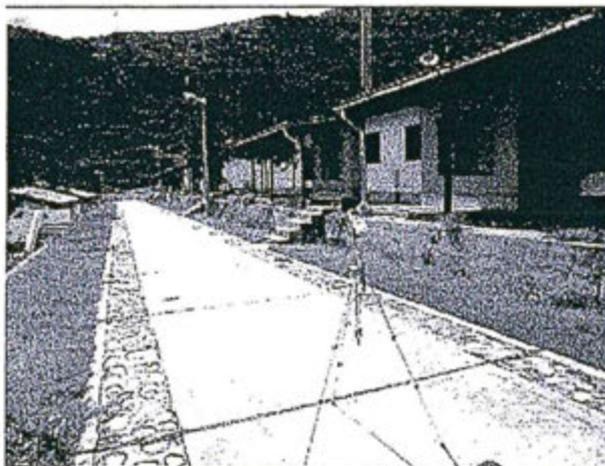
Vista 11. Viviendas Debajo de Cables de Alta Tensión

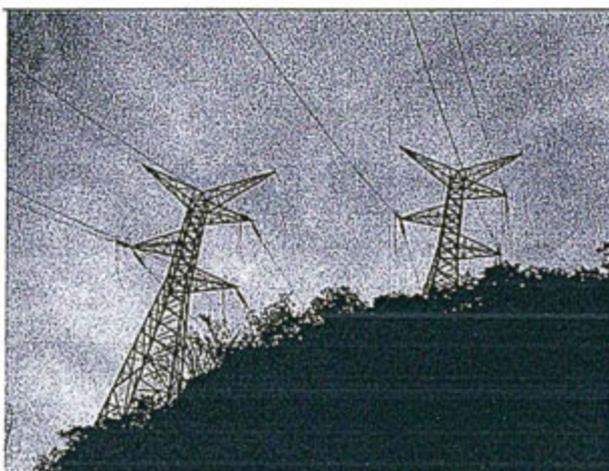
Vista 12. Líneas de Alta Tensión Sobre Viviendas

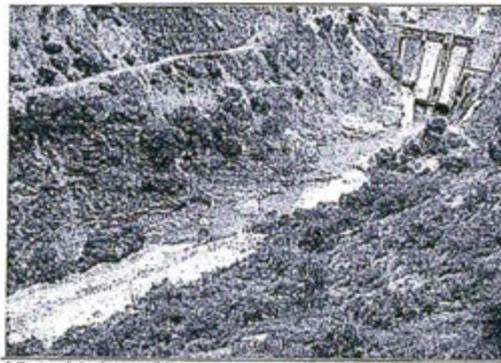
- 98. Dicha conducta se sustenta mediante las vistas fotográficas N° 14, 15 y 16 del Informe de Supervisión<sup>32</sup>, en las cuales se observa estancamientos de agua y una posible afectación a la calidad del río Mantaro y a los organismos que habitan en el mismo, ante la falta de control del caudal del agua circulante:

Vista 14. Agua Circulante Aguas Abajo

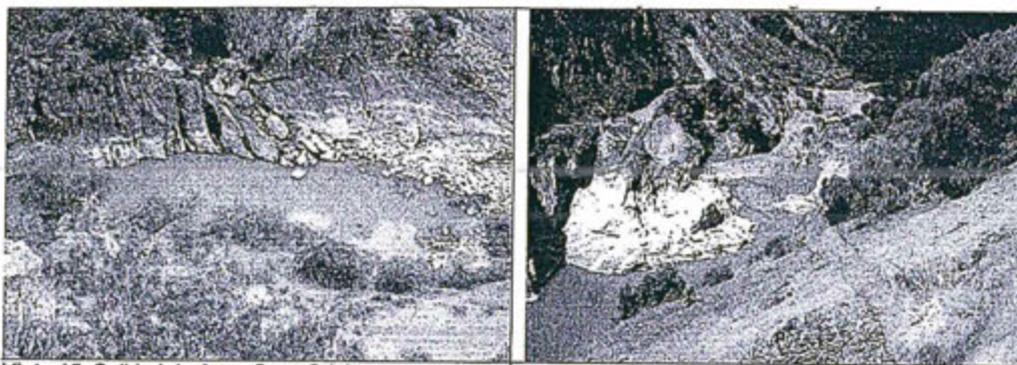
Vista 15. Calidad de Agua Superficial

Vista 16. Estancamiento de Agua

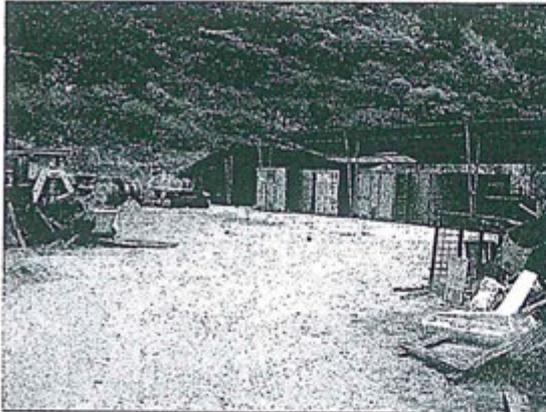
117. Dicha conducta encuentra sustento en las vistas fotográficas N° 17, 18, 19 y 20 del Informe de Supervisión:

Vista 17. Almacén de Residuos Peligrosos

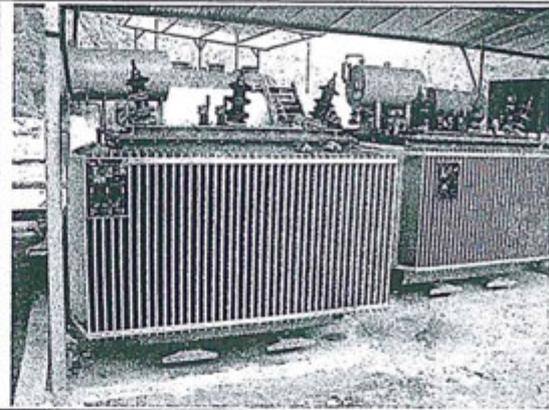
Vista 18. Almacenamiento de 5 Transformadores de 610 kV

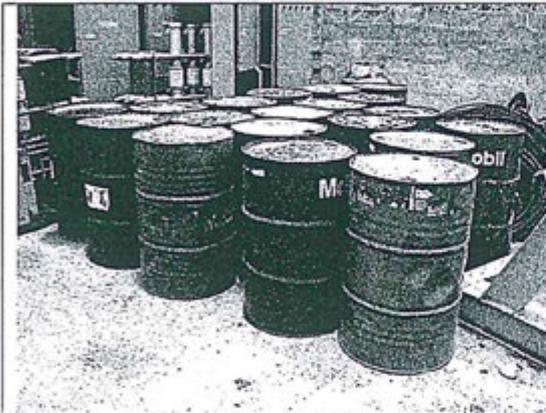
Vista 19. Almacenamiento de 20 Cilindros con Aceite Usado

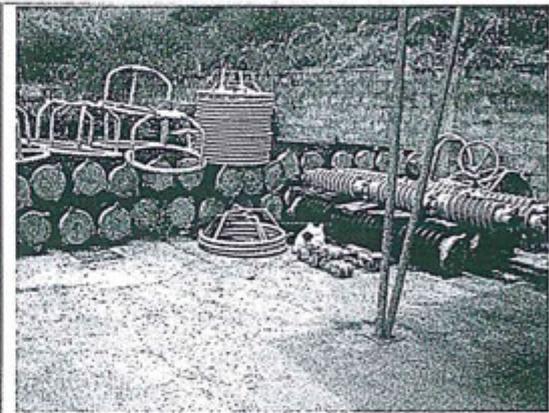
Vista 20. Almacenamiento sin Condiciones Adecuadas

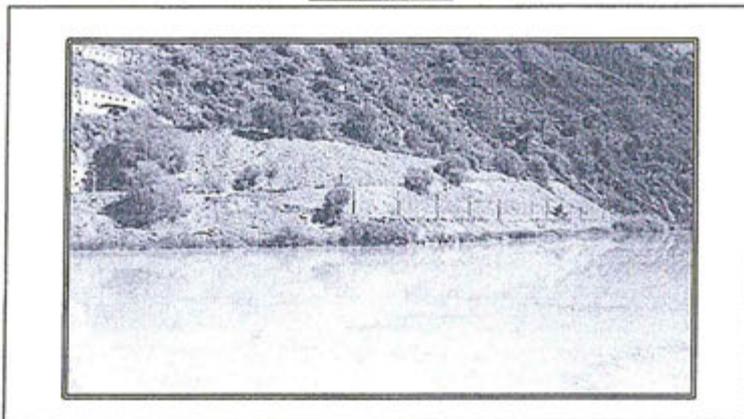
**Contrafuerte**

Fotografía 3. Vista fotográfica del Contrafuerte ubicado sobre la margen derecha aguas arriba de la Presa Tablachaca al pie del Derrumbe 5.

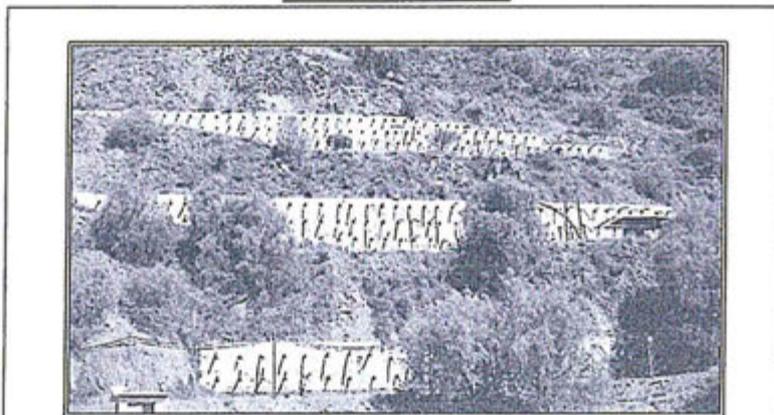
**Pantallas de anclaje**

Fotografía 4. Vista fotográfica de las pantallas de anclaje del Derrumbe 5, se puede observar que actualmente vienen realizando trabajos de estabilización a través de perforación de galerías de drenajes y drenajes superficiales por parte de la empresa contratista IESA S.A.

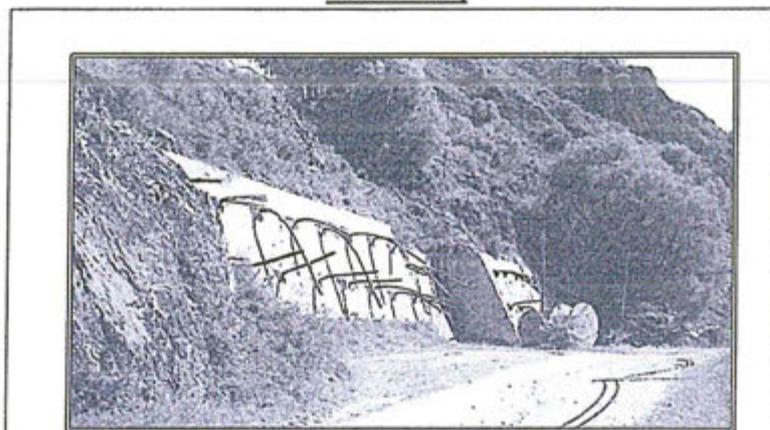
**Perforación de lloraderos (permite el drenaje del macizo rocoso de las pantallas de anclaje del Derrumbe 5)**

Fotografía 7. Vista fotográfica de los trabajos de perforación de lloraderos para permitir el drenaje del macizo rocoso de las pantallas de anclaje del Derrumbe 5.

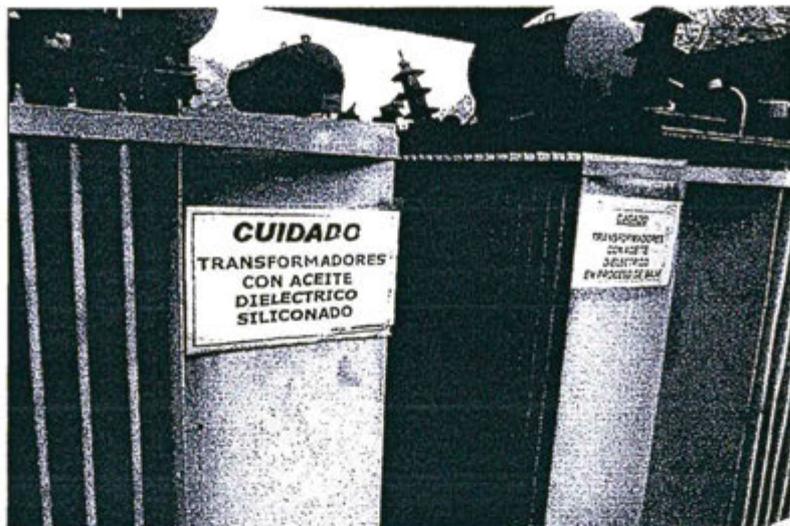
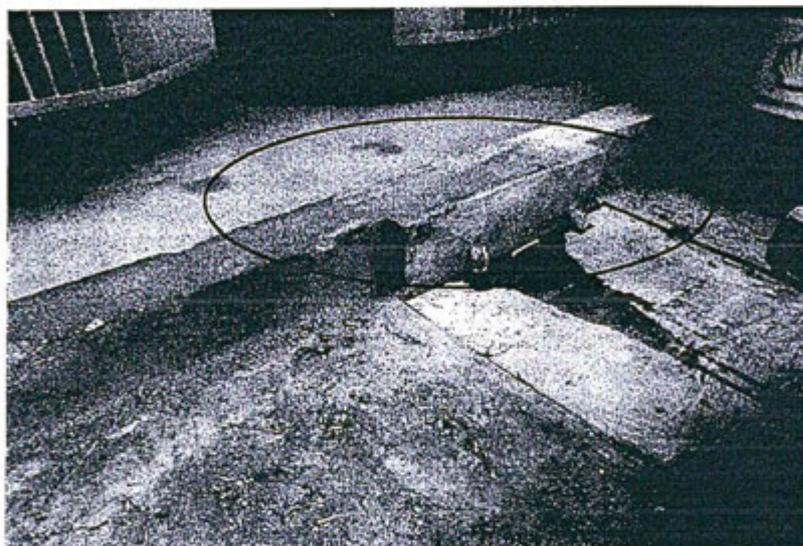
Como se aprecia en la foto, los transformadores, se encuentran en el almacén "Los Machos", dentro de un dique de pisos resistentes e impermeables, para posibles derrames de aceites dieléctricos, con sistemas de drenaje.

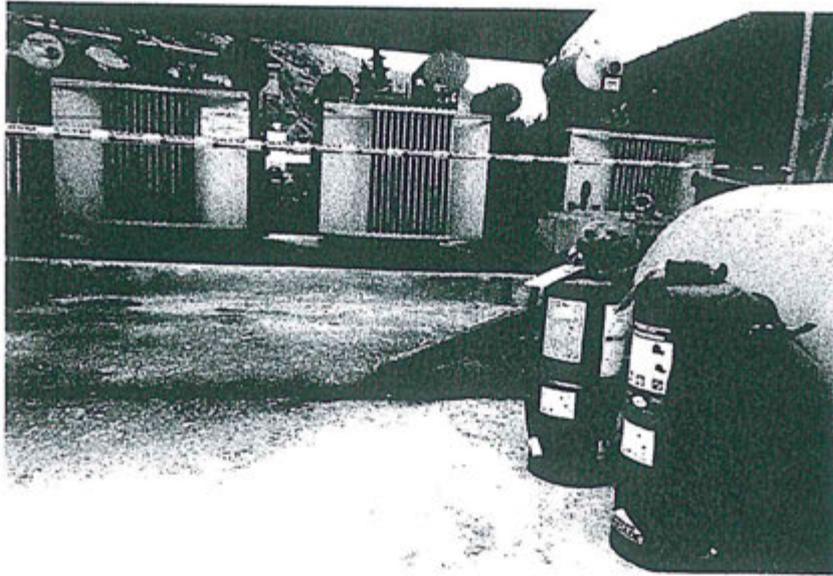
Como se aprecia en la foto, los transformadores, se encuentran en el almacén "Los Machos", dentro de un dique de pisos resistentes e impermeables, para posibles derrames de aceites dieléctricos, con sistemas de drenaje y extintores para casos de incendio.

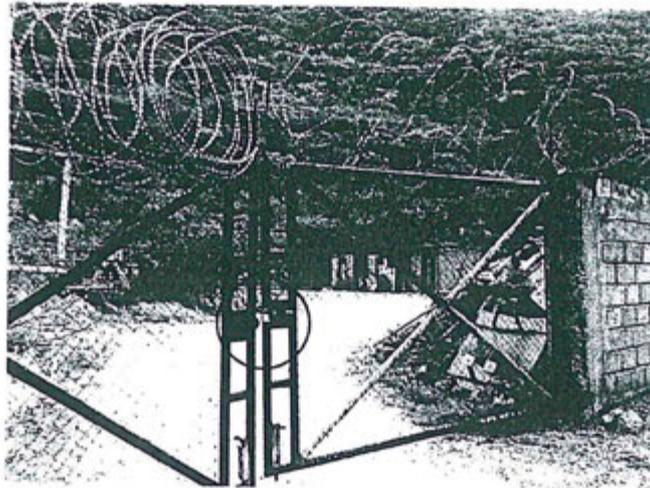
Como se aprecia en la foto, los transformadores, se encuentran en el almacén "Los Machos", dentro de un dique de pisos resistentes e impermeables, para posibles derrames de aceites dieléctricos, con sistemas de drenaje y extintores para casos de incendio. Además se encuentra cerrado con un candado para evitar ingreso de personal sin autorización.
