EXPEDIENTE N° : 587-2013-OEFA/DFSAI/PAS
ADMINISTRADO : MINERA LA ZANJA S.R.L.
UNIDAD MINERA : LA ZANJA
UBICACIÓN : DISTRITO DE PULAN, PROVINCIA DE SANTA
CRUZ DE SUCCHABAMBA Y DEPARTAMENTO
DE CAJAMARCA
SECTOR : MINERÍA
MATERIAS : CUMPLIMIENTO DE RECOMENDACIÓN
INSTRUMENTO DE GESTIÓN AMBIENTAL
MEDIDAS DE PREVISIÓN Y CONTROL
RESPONSABILIDAD ADMINISTRATIVA
ARCHIVO
REGISTRO DE ACTOS ADMINISTRATIVOS

SUMILLA: *Se declara la existencia de responsabilidad administrativa de Minera La Zanja S.R.L. al haberse acreditado la comisión de las siguientes infracciones:*

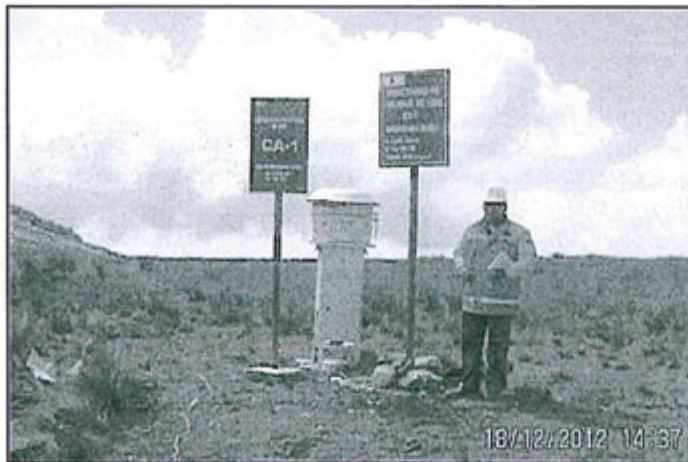
Fotografía N° 60: Verificación de la Recomendación N° 16, vista del punto de control de calidad de aire CA-1.

30. De lo antes expuesto, se verifica que durante la Supervisión Regular 2012 no se encontró instalada la plataforma para el control de calidad de aire en el punto de monitoreo CA-1.

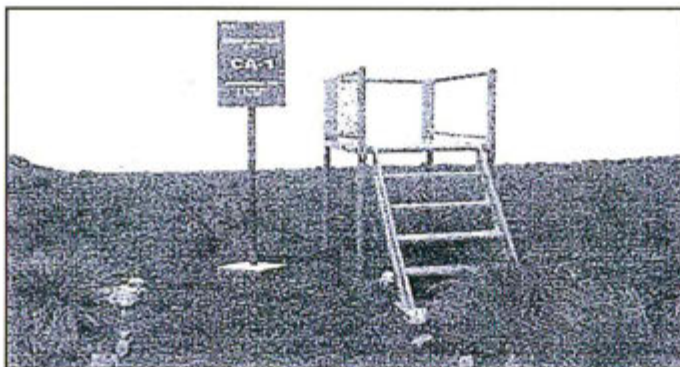
Fotografía N° 23: Punto de control de monitoreo CA - 1: se implementó plataformas móviles.

34. En ese sentido, del documento de levantamiento de observaciones presentado por el titular minero se verifica que este habría implementado una sola plataforma móvil para los puntos de monitoreo de calidad de aire CA - 1, CA - 2, CA - 3 y CA - 4; es decir, una sola plataforma se movilizaría a cada punto de control para los respectivos monitoreos.
35. Así pues, durante la Supervisión Regular 2012 se ha comprobado la existencia de una plataforma en el punto de monitoreo CA - 4, según se verifica de la Fotografía N° 18 tomada por el laboratorio Environmental Testing Laboratory S.A.C. encargado de la toma de muestras de calidad de aire, conforme se observa a continuación²¹:

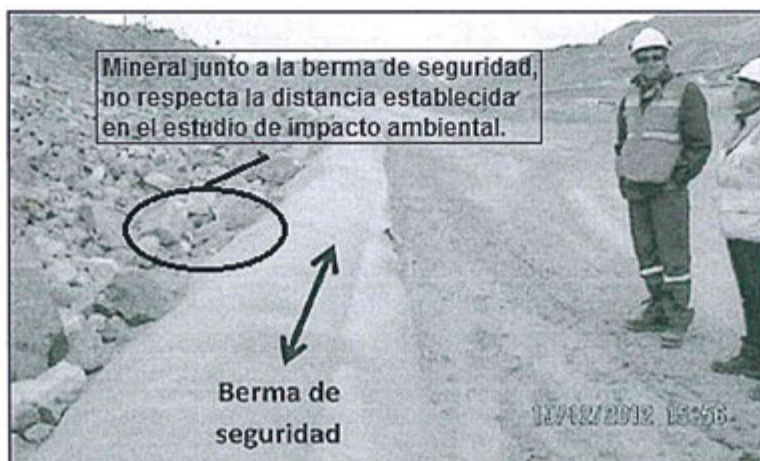
Foto N° 69: Observación N° 05-2012, se verificó el mineral del pad junto a la berma de seguridad.

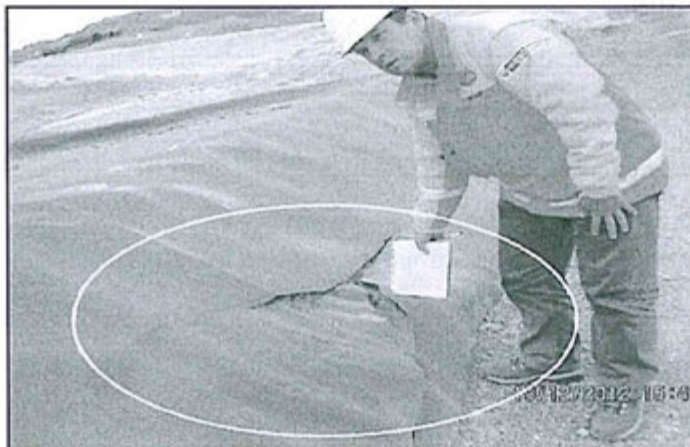
OBSERVACIONES Y RECOMENDACIONES	
Observación N° 8: La geomembrana de la berma perimetral del PAD se observa cortes y/o deterioro de la geomembrana. Ubicados en UTM y datum WGS 84: Este 732762, Norte 9244336; Este 732902, Norte 9244410 y Este 733088, Norte 9244465.	Plazo: 30 días calendario.
Recomendación N° 8: El titular minero de [sic] realizar mantenimiento de la geomembrana de la berma perimetral del PAD.

Foto N° 73: Observación N° 08-2012, en el área del Pad de Lixiviación se verificó que la berma de seguridad se encontraba en estado de deterioro en varios tramos.

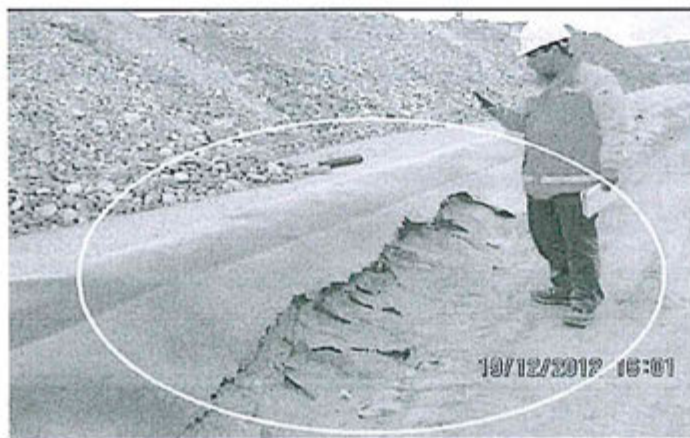
Foto N° 74: Observación N° 08-2012, en el área del Pad de Lixiviación se verificó que la berma de seguridad se encuentra en estado de deterioro en varios tramos.

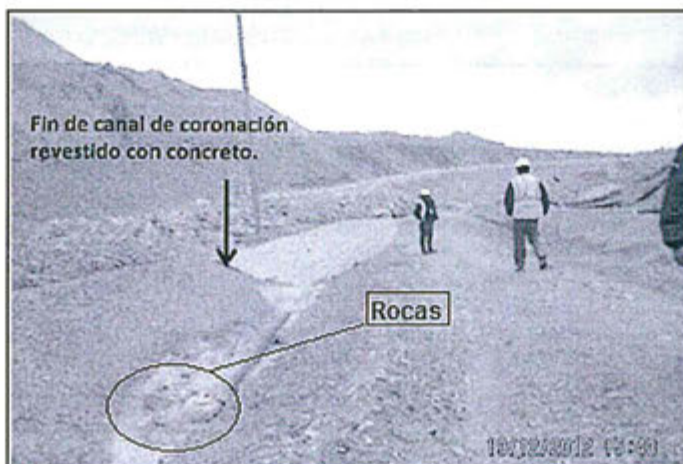
OBSERVACIONES Y RECOMENDACIONES	
<p>Observación N° 7: El canal de coronación del PAD se encuentra deteriorado observando en tramos que no cuenta con cobertura de concreto, así mismo se observó tramos obstruidos con rocas. Ubicados en UTM y datum WGS 84: Este 732533, Norte 9244608; Este 732579, Norte 9244480 y Este 732599, Norte 9244452.</p>	<p>Plazo: 60 días calendario.</p>
<p>Recomendación N° 7: El titular minero de [sic] realizar mantenimiento del canal de coronación del PAD.</p>

Fotografía N° 71: Observación N° 07-2012, área del Pad de Lixiviación, se verificó que parte del canal de coronación cuenta con base y/o cobertura de concreto y otra parte no.

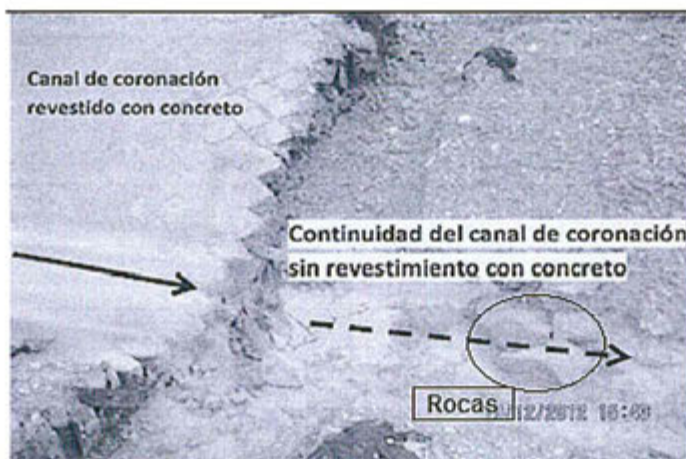
Fotografía N° 72: Observación N° 07-2012, área del Pad de Lixiviación, se verificó que parte del canal de coronación cuenta con base y/o cobertura de concreto y otra parte no.

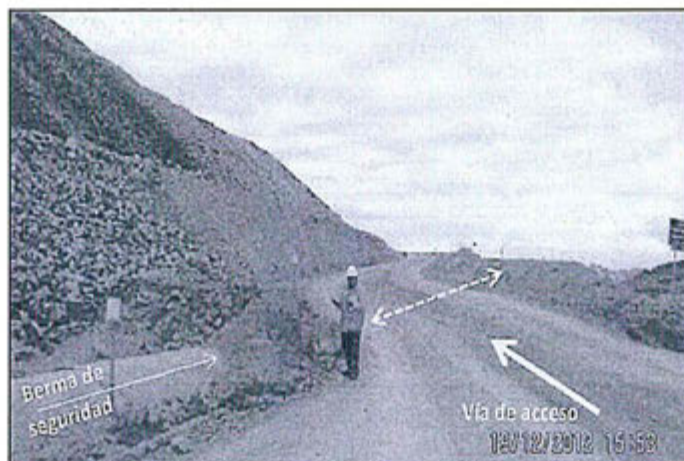
Fotografía N° 70: Observación 6-2012, área del pad de lixiviación se verificó que un acceso corta la berma perimetral, además este acceso no se encuentra contemplado en el EIA de La Zanja.

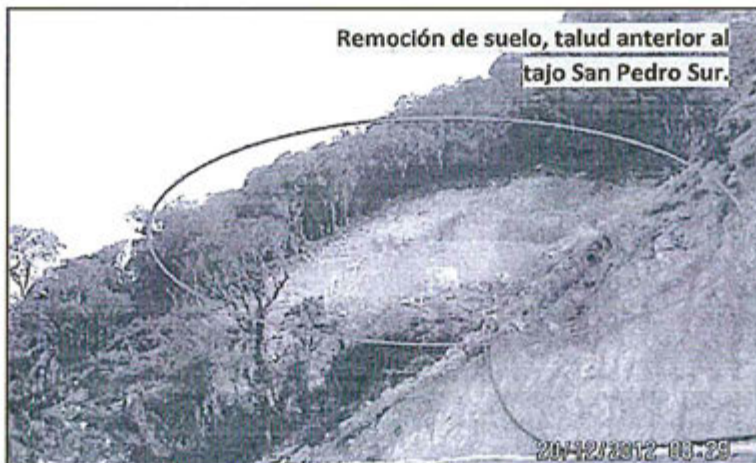
OBSERVACIONES Y RECOMENDACIONES	
Observación N° 9: El talud del tajo ubicado en UTM y datum WGS 84: Este 731685, Norte 9245016, se observó remoción de suelo, el mismo que genera arrastre de sedimentos pendiente abajo.	Plazo: 60 días calendario.
Recomendación N° 9: El titular minero debe realizar manejo de los sedimentos pendiente abajo del talud del tajo ubicado en UTM y datum WGS 84: Este 731685, Norte 9245016.

Foto N° 75: Observación N° 09-2012, área del talud del Tajo San Pedro Sur, se evidencio arrastre de material, generado por la remoción de suelo.

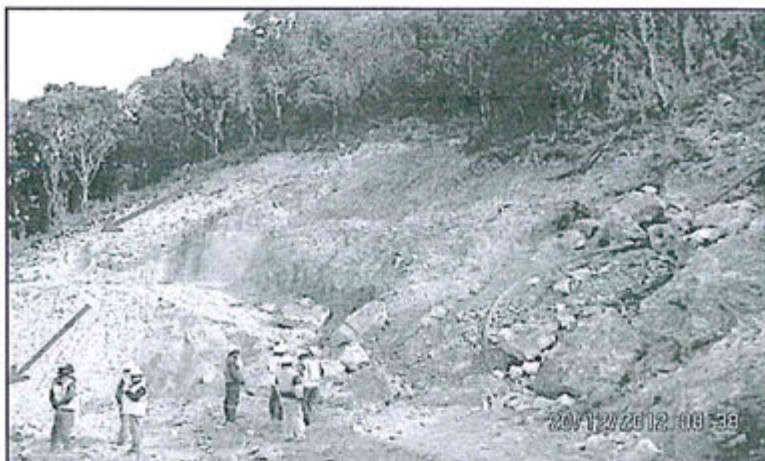
Foto N° 76: Observación N° 09-2012, área del talud del Tajo San Pedro Sur, se evidenció arrastre de material, generado por la remoción de suelo.

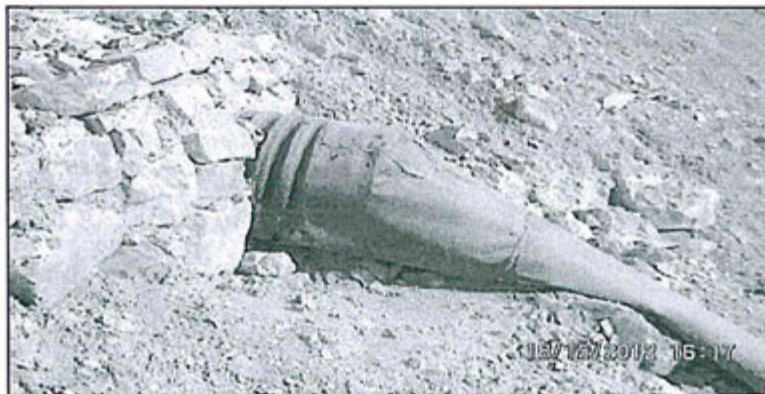
Foto N° 5: Área del tajo San Pedro Sur, vista del sistema de conducción de las aguas de escorrentía hacia las pozas de sedimentación ubicadas en la parte inferior del nivel de la plataforma del tajo.

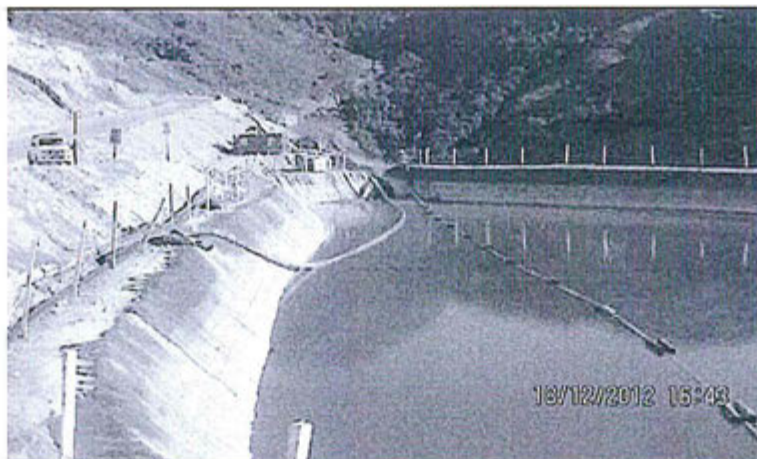
Foto N° 7: Vista de la Poza de Sedimentación N° 12, ubicada en las coordenadas UTM y datum WGS84: E 731506 y N 9244475, captación de aguas de escorrentía.

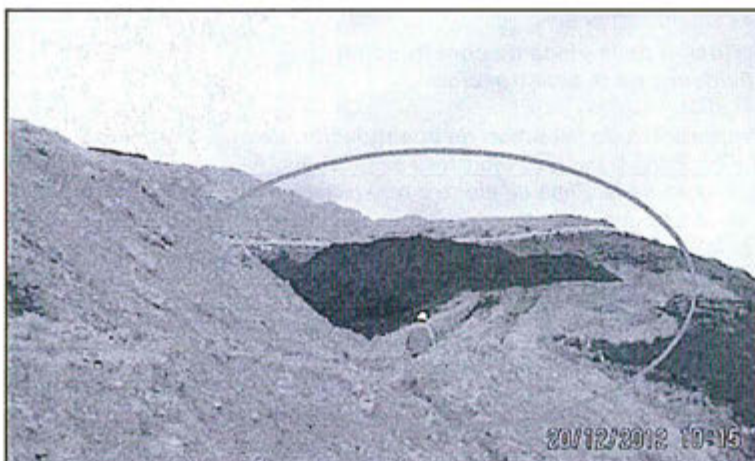
Foto N° 79: Observación N° 11-2012, en el área del tajo Pampa Verde, ubicado en las coordenadas UTM datum WGS84: E 730409, N 9245771 se encontró la disposición de suelo orgánico (Top Soil), sin las medidas de protección ambiental. Asimismo, este lugar no corresponde para almacenamiento de Topsoil.

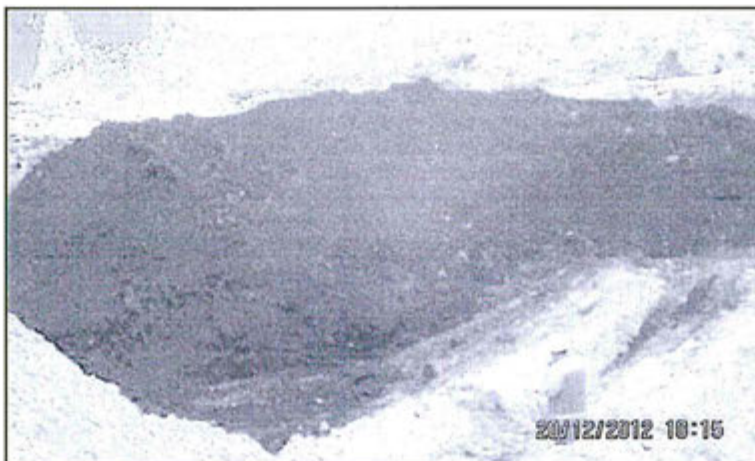
Foto N° 80: Observación N° 11-2012, Disposición de suelo orgánico (top soil) sin las medidas de protección ambiental. Asimismo, este lugar no corresponde a almacenamiento de top soil.

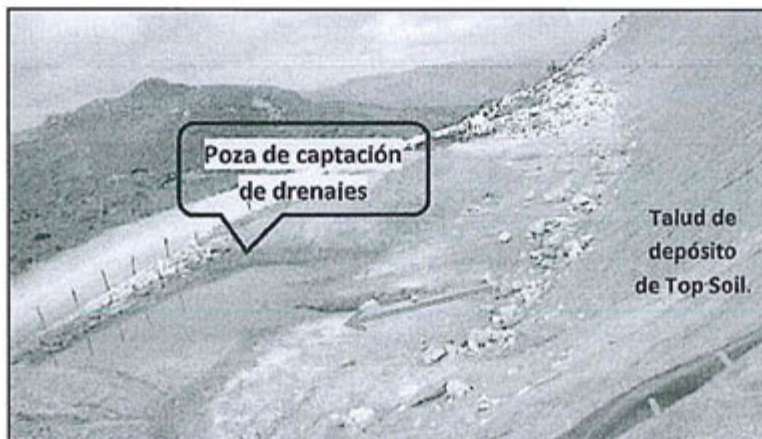
Foto N° 81: Observación N° 12-2012, en el depósito de top soil se verificó la existencia de una poza de captación de drenaje del depósito de top soil, la cual no cuenta con bases impermeabilizadas que evite las filtraciones sobre el suelo.

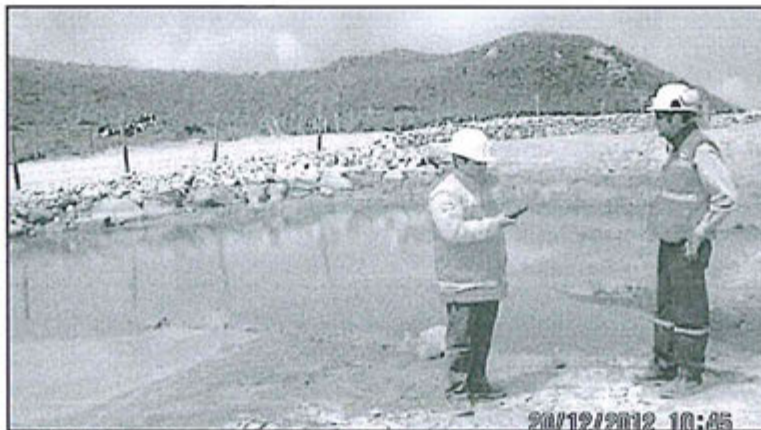
Foto N° 82: Observación N° 12-2012, poza de captación de drenaje del depósito de top soil, el cual no contaba con base impermeabilizada para evitar las filtraciones en el suelo.

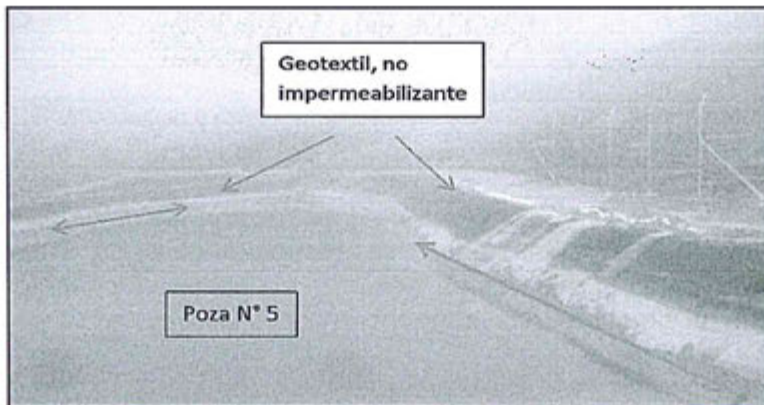
OBSERVACIONES Y RECOMENDACIONES	
Observación N° 13: La poza N° 5 ubicada en UTM y datum WGS 84: Este 732552, Norte 9244991, de almacenamiento de agua de escorrentía de las vías de acceso no se encuentra impermeabilizado.	Plazo: 90 días calendario.
Recomendación N° 13: El titular minero debe de impermeabilizar la poza N° 05 de almacenamiento de agua de escorrentía.

Foto N° 83: Observación N° 13-2012, Vista de la Poza N° 5, ubicada en las coordenadas UTM datum WGS84: E 732552, N 9244991, el cual cumple la función de captar aguas de escorrentía y no cuenta con una base impermeabilizada.

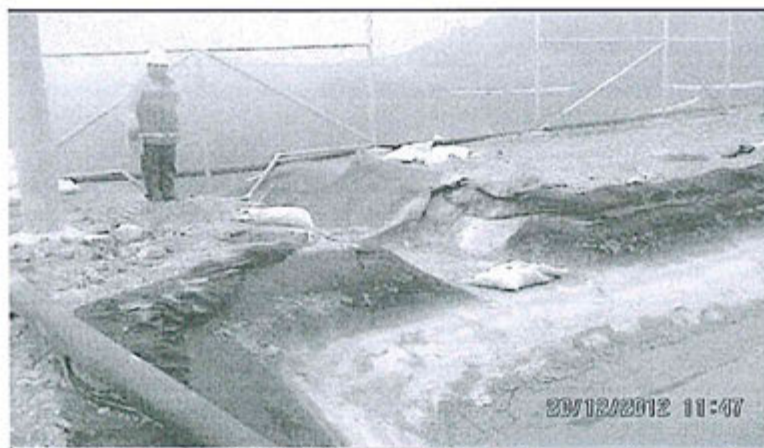
Foto 84: Observación N° 13-2012, Vista de la Poza N° 5, se aprecia un vertedero, al momento de la supervisión no se evidenció caudal de descarga, la poza no contaba con una base impermeabilizada.

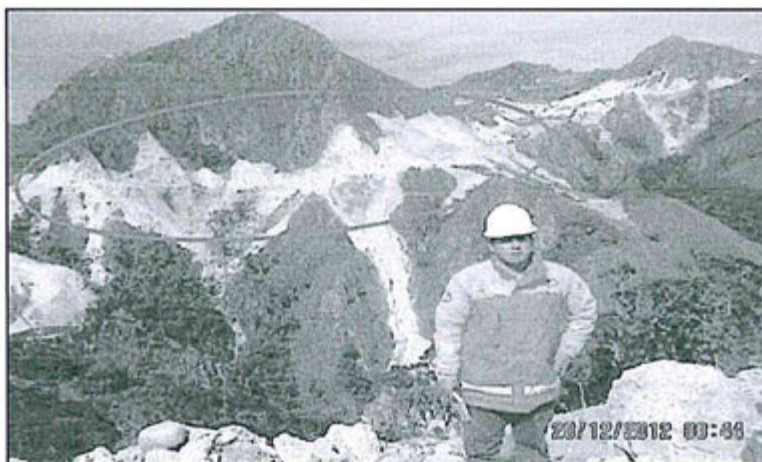
Foto N° 87: Observación N° 15-2012, vía de acceso hacia el área del tajo Pampa Verde, se observa el material de desbroce dispuesto en el talud de la vía.

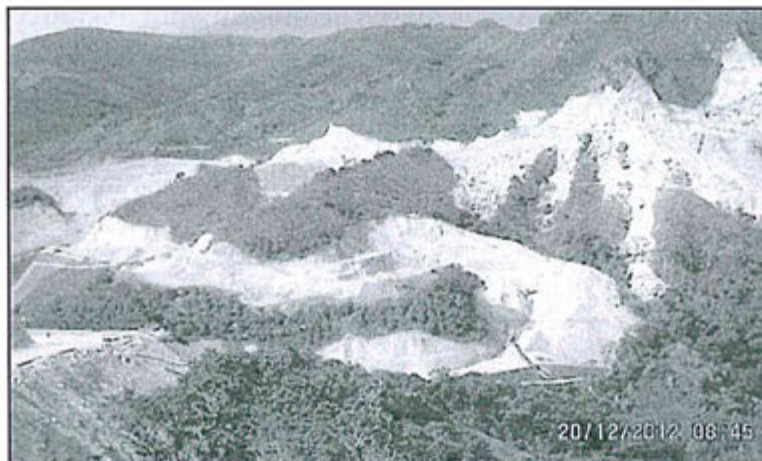
Foto N° 88: Observación N° 15-2012, vista de la vía de acceso hacia el área del tajo Pampa Verde, se observa el material de desbroce dispuesto en el talud de la vía.

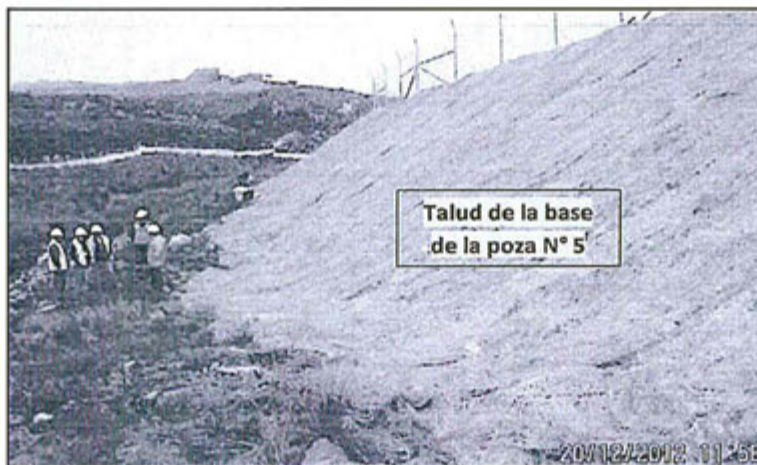
Foto N° 85: Observación N° 14 – 2012, en el talud de la poza N° 05, se encontró afloramiento de aguas, sin conocimiento de la procedencia por parte del titular minero.

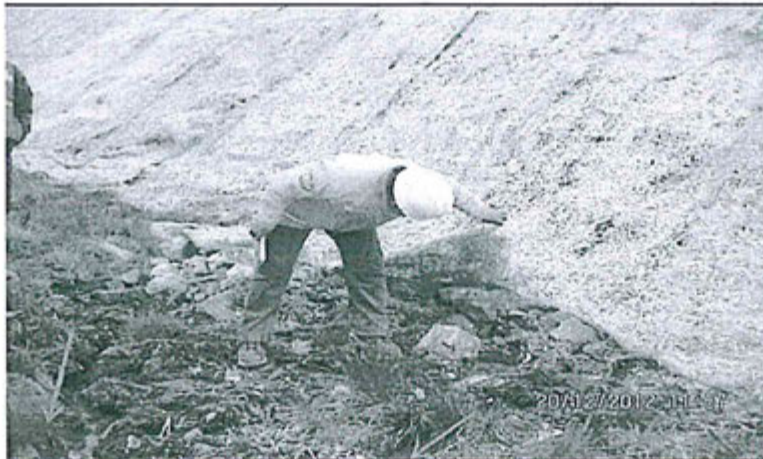
Foto N° 86: Observación N° 14 – 2012, en el talud de la poza N° 05, se encontró afloramiento de aguas, sin conocimiento de la procedencia por parte del titular minero.

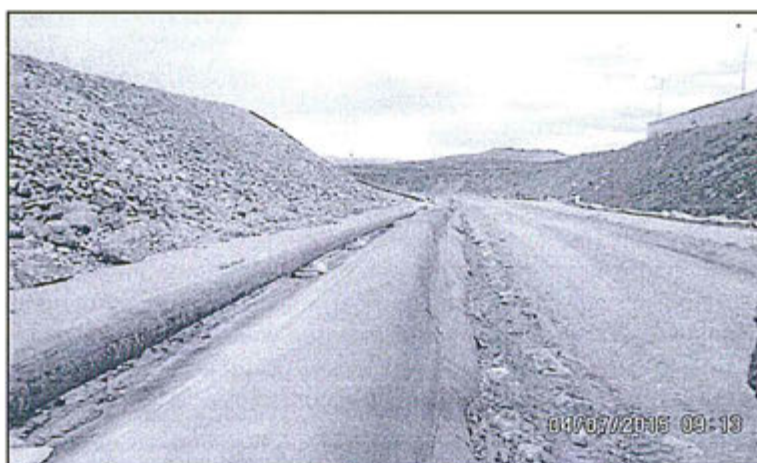
"Fotografía N° 06. Vista del talud del pad de lixiviación".

206. Para acreditar lo antes indicado se adjunta la Fotografías N° 6 y 7 del citado informe, en la cual se verifica la distancia entre la pila de material en el pad de lixiviación y la berma de seguridad⁸⁴:

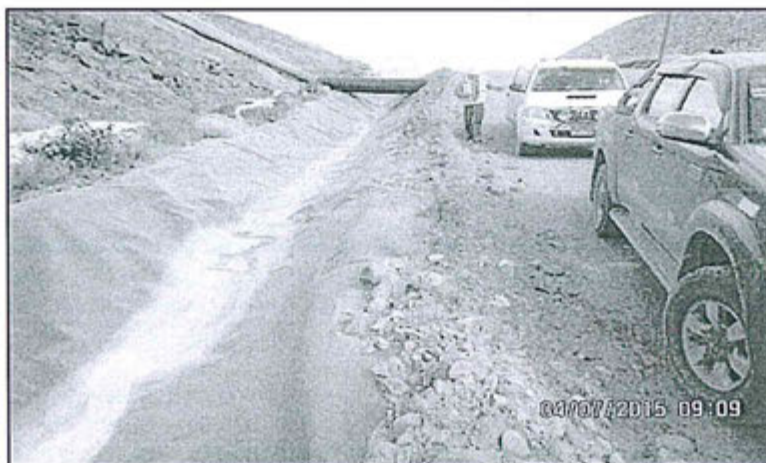
210. Para acreditar lo antes indicado se adjunta la Fotografías N° 12 del citado informe, en la cual se verifica el canal de coronación del pad de lixiviación impermeabilizado con geomembrana⁸⁶:

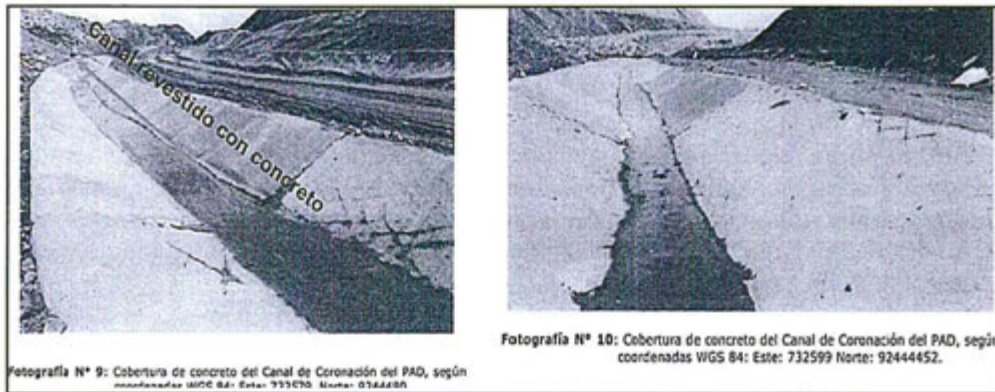
Asimismo, de la revisión de las fotografías presentadas por La Zanja en la audiencia de informe oral se verifica que se revistió de concreto y limpió los canales en las coordenadas donde se verificó la conducta infractora, según se muestra a continuación⁸⁷:

212. En tal sentido, ha quedado demostrado que La Zanja subsanó la conducta infractora, por lo que no corresponde ordenar una medida correctiva en el presente extremo, de conformidad con lo señalado en el segundo párrafo del Numeral 2.2 del Artículo 2° de las Normas Reglamentarias.
