EXPEDIENTE N° : 547-2014-OEFA/DFSAI/PAS  
 ADMINISTRADO : CORPORACIÓN MINERA CENTAURO S.A.C.  
 PROYECTO DE EXPLORACIÓN : PAMPA II  
 UBICACIÓN : DISTRITO DE SIMÓN BOLIVAR, PROVINCIA  
 Y DEPARTAMENTO DE PASCO  
 SECTOR : MINERÍA  
 MATERIA : INSTRUMENTO DE GESTIÓN AMBIENTAL  
 RESPONSABILIDAD ADMINISTRATIVA  
 ARCHIVO  
 REINCIDENCIA

**SUMILLA:** Se declara la existencia de responsabilidad administrativa de Corporación Minera Centauro S.A.C. por la comisión de las siguientes conductas infractoras:

Lima, 31 de diciembre del 2015

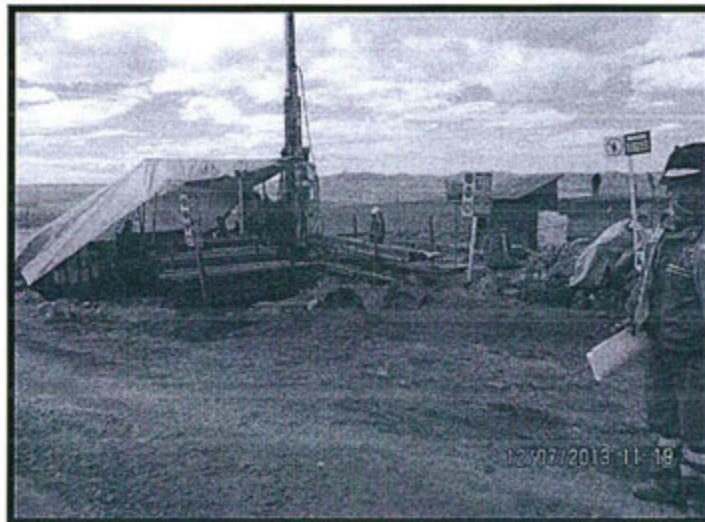
Fotografía N° 25: Hallazgo N° 1 Plataforma de Perforación PTF 056. Vista panorámica de la plataforma de perforación PTF 056, ubicada en las coordenadas UTM Datum WGS 84 Zona, 8 820 415N y 347 318E.

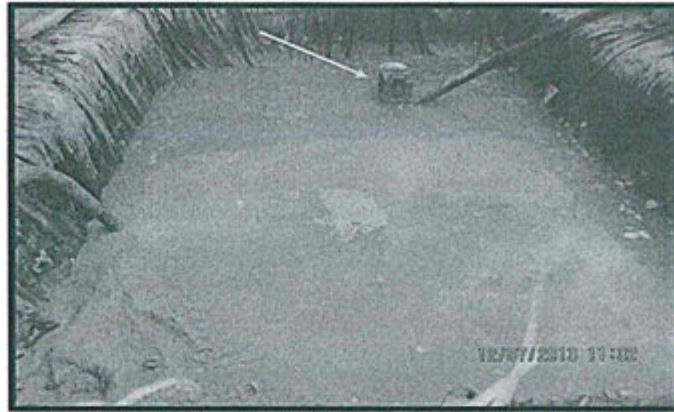
Fotografía N° 26: Hallazgo N° 1 Plataforma de Perforación PTF 056. En la poza de lodos se constató la existencia de una bomba sumergible con su tubería respectiva, para el bombeo de lodos a la poza de lodos de la plataforma de perforación PTF-128.

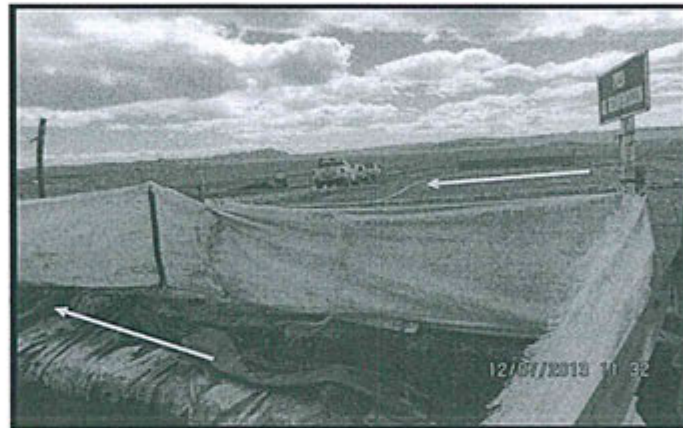
Fotografía N° 27: Hallazgo N° 1 Plataforma de Perforación PTF 056. En la supervisión se constató la existencia de una tubería de 4" de diámetro, utilizada para el bombeo de lodos de la poza de lodos de la plataforma de perforación PTF-056 a la poza de lodos de la plataforma de perforación PTF-128.

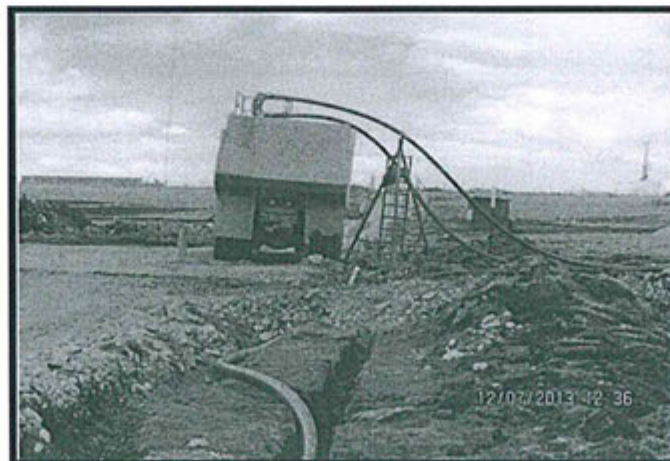
Fotografía N° 28: Hallazgo N° 1 Plataforma de Perforación PTF 056. En la supervisión se constató el carguío de lodos de perforación al camión cisterna en el punto denominado la "Garza".

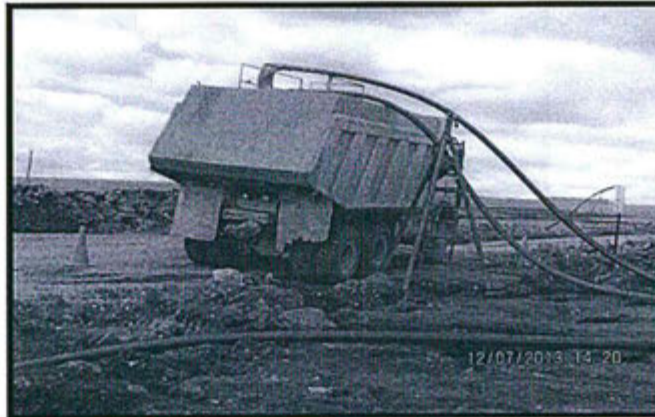
Fotografía N° 29: Hallazgo N° 1 Plataforma de Perforación PTF 056. Se constató el carguío de lodos de perforación al camión cisterna, provenientes de la plataforma de perforación.

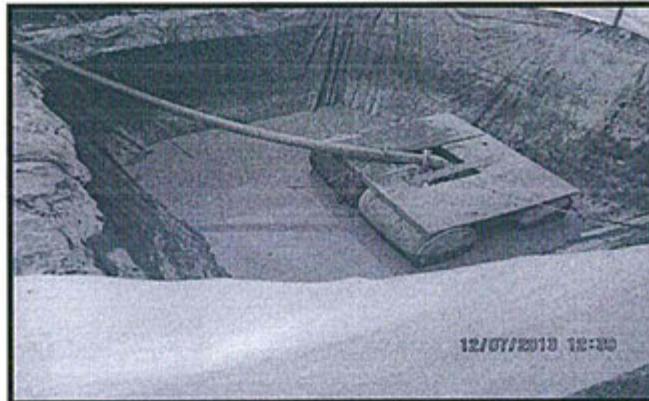
Fotografía N° 30: Hallazgo N° 1 Plataforma de Perforación PTF 056. En la poza de lodos se constató la existencia de una bomba sumergible con su tubería respectiva para el bombeo de lodos a la poza de lodos de la plataforma de perforación PTF-128.

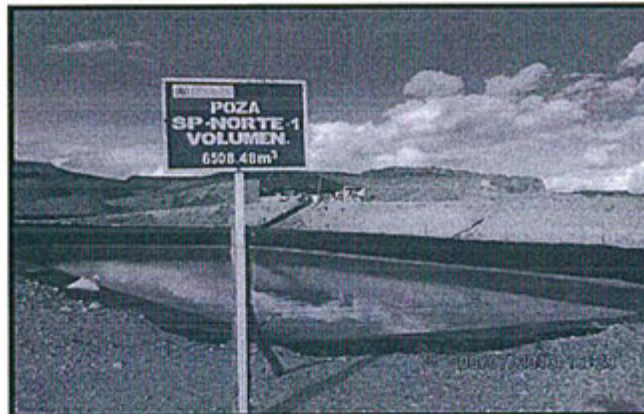
Fotografía N° 31. Hallazgo N° 1 Plataforma de Perforación PTF-056. Los lodos de perforación generados en el Proyecto de Exploración Pampa II, son trasladados y descargados en esta poza de lodos ubicada en las coordenadas UTM Datum WGS 84, 8 817 556N, 347 613E. (Fotografía del 8 de julio del 2013 correspondiente a la Supervisión Regular 2013 a la UM Quicay).

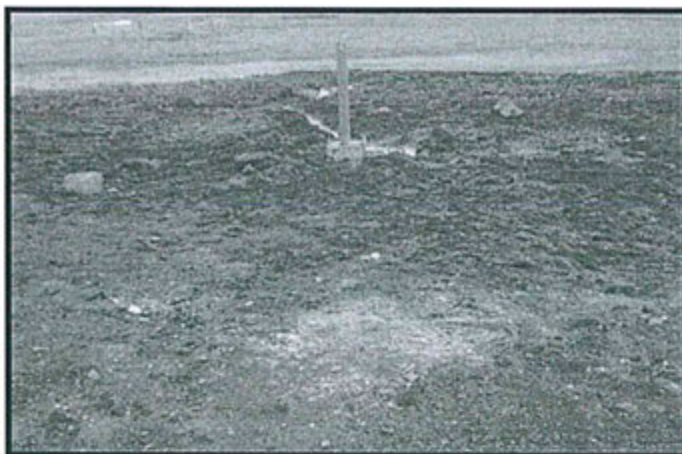
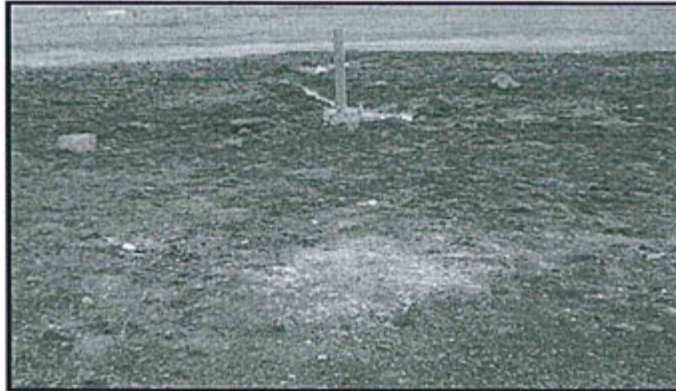
Fotografía N° 36. Hallazgo N° 3 Plataforma de Perforación PTF-012. Vista fotográfica de la Plataforma de Perforación PTF-012 donde está ubicado el Sondaie Diamantino PAM-24.

**En la plataforma de perforación N° PTF-012, cerrada el 25 de agosto de 2012, el sondaje no está sellado. Se constató la salida de agua del taladro. Asimismo, se constató que otros sondajes tampoco están sellados**".

Fotografía N° 36. Hallazgo N° 3 Plataforma de Perforación PTF-012. Vista fotográfica de la Plataforma de perforación PTF-012 donde está ubicado el Sondaje Diamantino PAM-24.

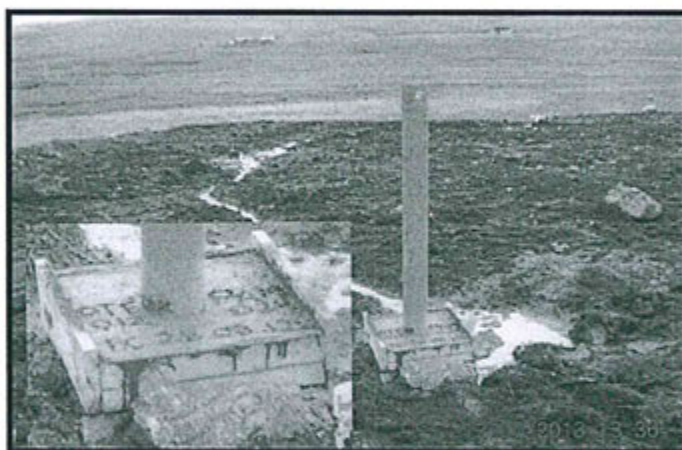
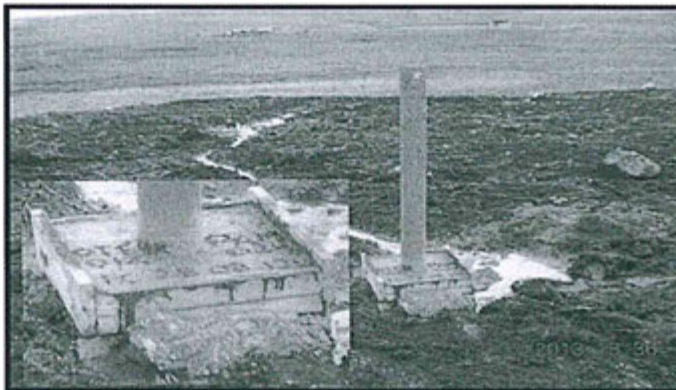
Fotografía N° 37. Hallazgo N° 3 Plataforma de Perforación PTF-012. Vista fotográfica del dado de concreto indicando como fecha de cierre el 25 de agosto de 2012. También se observa la canaleta por donde el agua proveniente del sondaje diamantino es derivada al exterior de la plataforma de perforación.

Fotografía N° 37. Hallazgo N° 3 Plataforma de Perforación PTF-012. Vista fotográfica del dado de concreto indicando como fecha de cierre el 25 de agosto de 2012. También se observa, la canaleta por donde el agua proveniente del sondaje diamantino es derivada al exterior de la plataforma de perforación.

66. Centauro señala que si bien en las Fotografías N° 36, 37 y 38 del Informe de Supervisión se aprecia agua, no se observa que la infiltración provenga del taladro. Adiciona que a fin de que pueda determinarse si el agua proviene o no del taladro debieron realizarse otros procedimientos, por lo que las fotografías no constituyen prueba suficiente de que el agua provenga del taladro y que por tanto éste no haya sido adecuadamente obturado.

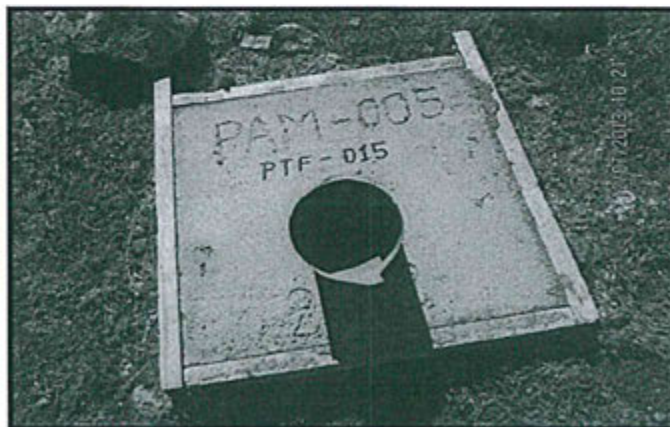
Fotografía N° 40. Hallazgo N° 3 Sondaje de Perforación Diamantina PAM-005. Vista fotográfica del dado de concreto del sondaje diamantino PAM-005. Se constató que la boca del sondaje no está sellado.

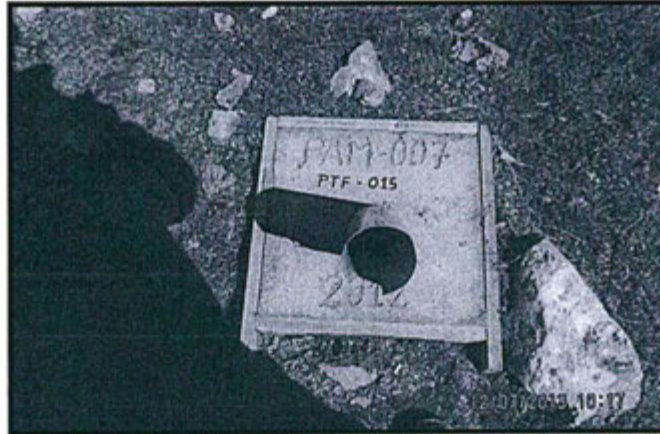
Fotografía N° 41. Hallazgo N° 3 Sondaje de Perforación Diamantina PAM-007. Vista fotográfica del dado de concreto del sondaje diamantino PAM-007. Se constató que la boca del sondaje no está sellado.

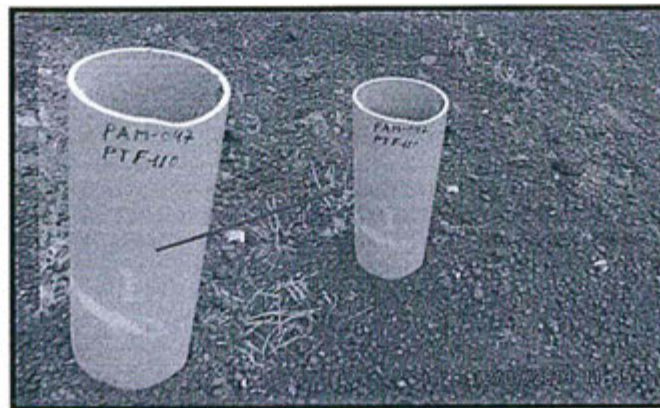
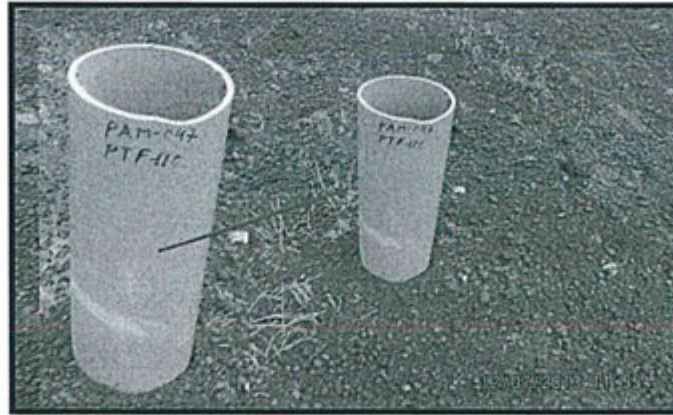
Fotografía N° 42. Hallazgo N° 3 Sondaje de Perforación Diamantina PAM-047. Vista fotográfica de la tubería insertada al sondaje diamantino PAM-047, ubicado en la Plataforma de Perforación PTF-110.

se pretende demostrar con las mismas es que el sondaje no ha sido sellado y esto se verifica en la superficie del terreno, lo que claramente se puede constatar en las Fotografías N° 42 y 43 del Informe de Supervisión siguientes:

Asimismo, se ordena a Corporación Minera Centauro S.A.C. como medida correctiva que realice el sellado del sondaje de perforación diamantina PAM-047, ubicado en la plataforma PTF-110, en incumplimiento de lo previsto por el Instrumento de gestión ambiental, en un plazo no mayor a diez (10) días hábiles contados a partir del día siguiente de notificada la presente resolución.

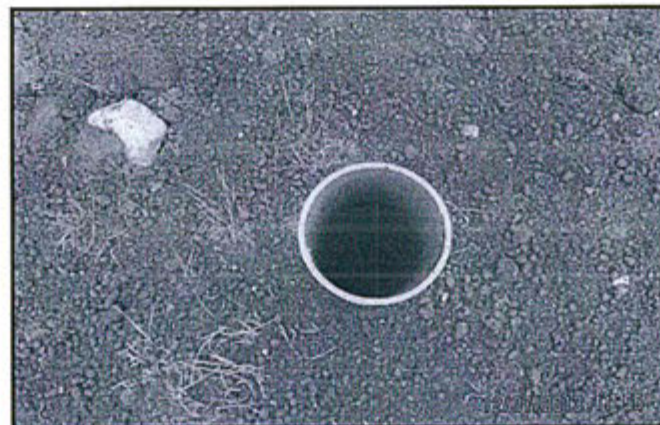
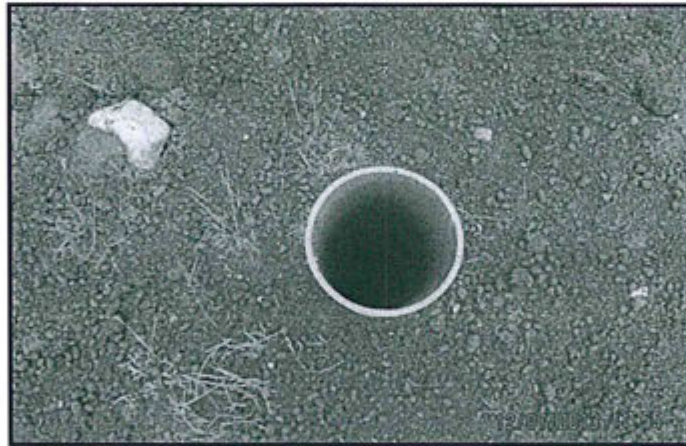
Fotografía N° 43. Hallazgo N° 3 Sondaje de Perforación Diamantina PAM-047. Vista fotográfica de la tubería insertada al sondaje diamantino PAM-047, ubicado en la Plataforma de Perforación PTF-110. Se constató que la boca del sondaje no está sellado.

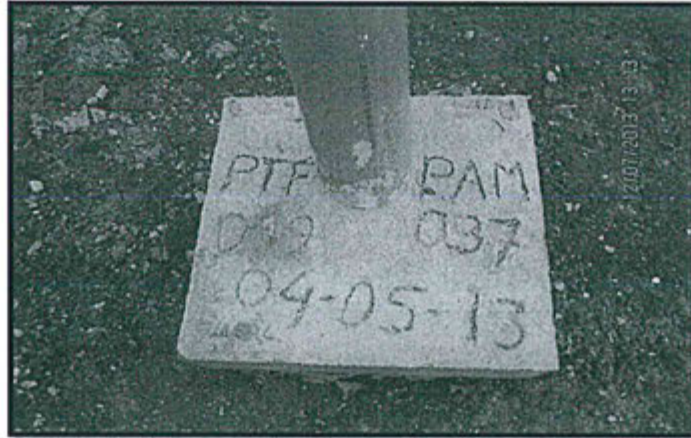
Fotografía N° 45. Hallazgo N° 3 Sondaje de Perforación Diamantina PAM-037. Vista fotográfica del dado de concreto del sondaje diamantino PAM-037 ubicado en la Plataforma de Perforación Diamantina PTF-019.

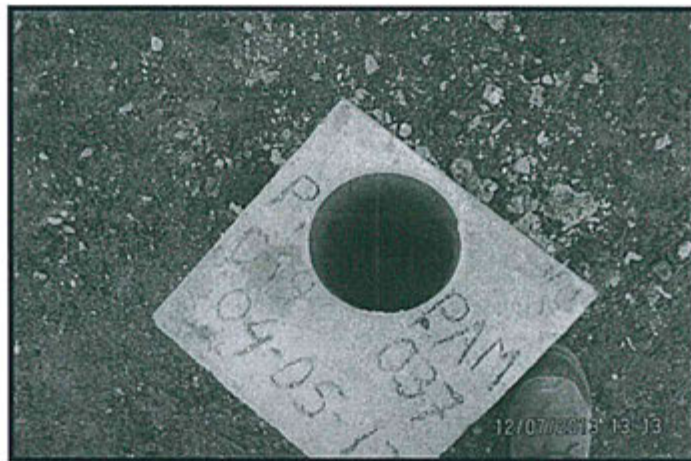
Fotografía N° 46. Hallazgo N° 3 Sondaje de Perforación Diamantina PAM-037. Vista fotográfica del dado de concreto del sondaje diamantino PAM-037. Se constató que la boca del sondaje no está sellado.

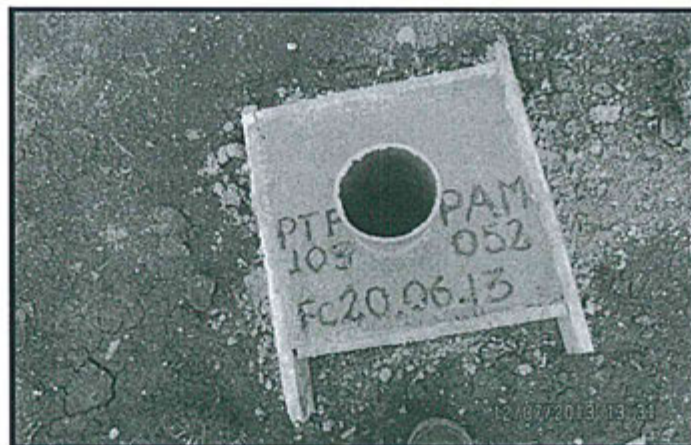
Fotografía N° 47. Hallazgo N° 3 Sondaje de Perforación Diamantina PAM-052. Vista fotográfica del dado de concreto del sondaje diamantino PAM-052 ubicado en la Plataforma de Perforación Diamantina PTF-103. Se constató que la boca del sondaje no está sellado.

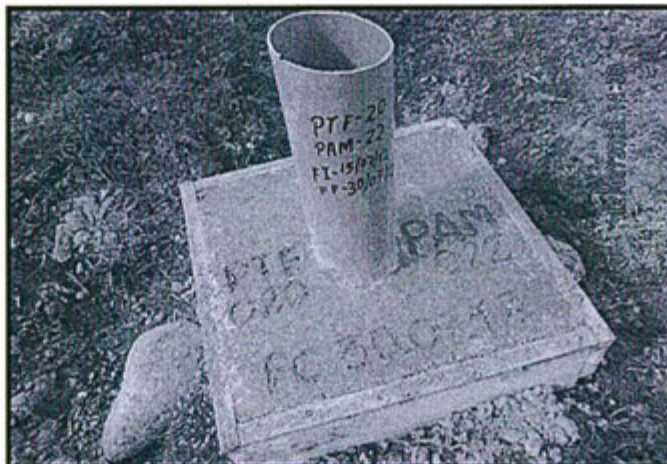
Fotografía N° 50. Hallazgo N° 3 Sondaje de Perforación Diamantina PAM-022. Vista fotográfica del dado de concreto del sondaje diamantino PAM-022 ubicado en la Plataforma de Perforación Diamantina PTF-020. Se constató que la boca del sondaie no está sellado.

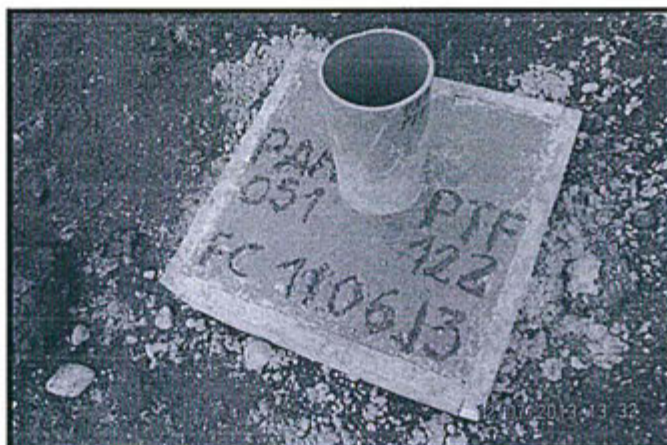
Fotografía N° 48. Hallazgo N° 3 Sondaje de Perforación Diamantina PAM-051. Vista fotográfica del dado de concreto del sondaje diamantino PAM-051 ubicado en la Plataforma de Perforación Diamantina PTF-122. Se constató que la boca del sondaje no está sellado.

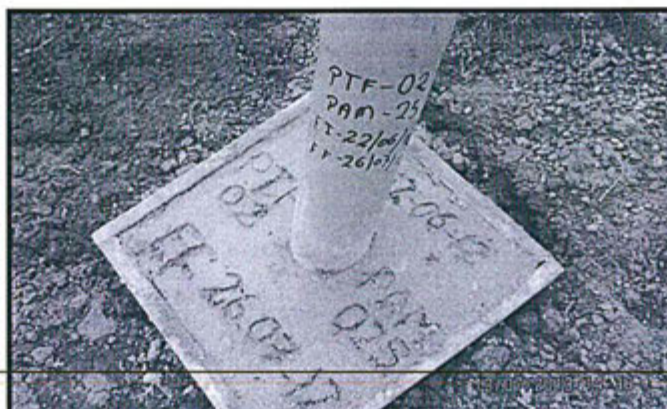
Fotografía N° 51. Hallazgo N° 3 Sondaje de Perforación Diamantina PAM-025. Vista fotográfica del dado de concreto del sondaje diamantino PAM-025 ubicado en la Plataforma de Perforación Diamantina PTF-02.

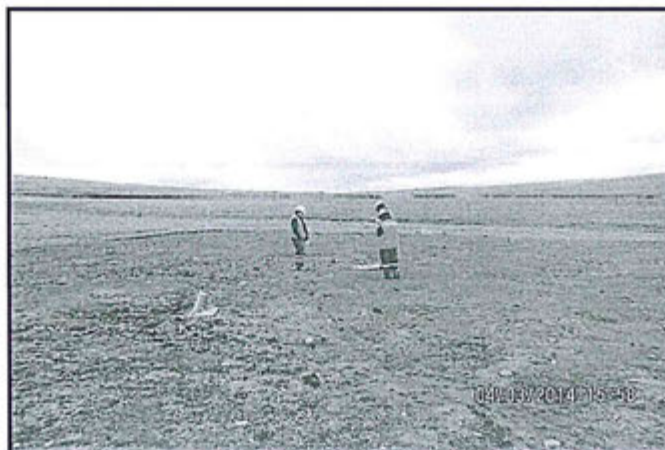
**Fotografía N° 4:** Vista panorámica de la plataforma PTF-012, presenta dos sondajes. Se encontró la plataforma perfilada y revegetada. Coordenadas UTM WGS84, 8 820 864 N y 347 219 E (Zona 18).

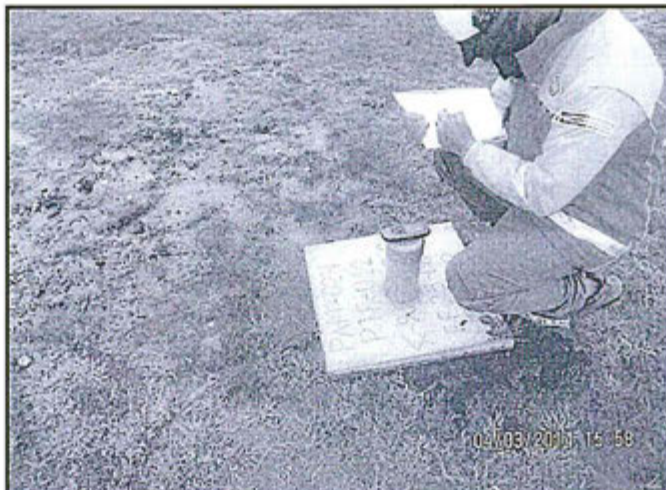
**Fotografía N° 6:** Vista del sondaje PAM-024 en la plataforma PTF-012. La plataforma se encuentra perfilada y revegetada. El sondaje presenta dado de concreto. Ninguno de los sondajes presentaba salida de agua.

105. Por lo tanto, de acuerdo a lo desarrollado anteriormente, Centauro subsanó la conducta infractora, obturando el taladro PAM-024 en cumplimiento del Artículo 13° del RAAEM y lo previsto por su instrumento de gestión ambiental.
106. En ese sentido y en aplicación al Numeral 2.2. del Artículo 2° de las Normas Reglamentarias no corresponde ordenar una medida correctiva, toda vez que Centauro subsanó la conducta infractora.
107. Finalmente, es importante señalar que de acuerdo al segundo párrafo del Numeral 2.2. del Artículo 2° de las Normas Reglamentarias, en caso los extremos que declaran la existencia de responsabilidad administrativa adquieran firmeza, serán tomados en cuenta para determinar la reincidencia del administrado, sin perjuicio de su inscripción en el Registro de Actos Administrativos (en adelante, RAA).
