EXPEDIENTE N° : 064-2013-OEFA/DFSAI/PAS
ADMINISTRADO : COMPAÑÍA MINERA ANTAMINA S.A.
UNIDAD MINERA : ANTAMINA
UBICACIÓN : DISTRITO DE SAN MARCOS, PROVINCIA DE HUARI, DEPARTAMENTO DE ANCASH
SECTOR : MINERÍA
MATERIA : VERIFICACIÓN DE CUMPLIMIENTO DE MEDIDAS CORRECTIVAS

SUMILLA: Se declara el cumplimiento de las medidas correctivas ordenadas mediante la Resolución Directoral N° 160-2015-OEFA/DFSAI del 27 de febrero de 2015, consistentes en que Compañía Minera Antamina S.A. cumpla con lo siguiente:

Resolución Directoral N° 1256-2015-OEFA/DFSAI

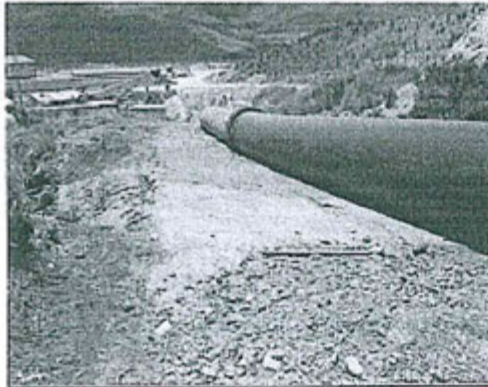
ANTES: Vista del derrame de relaves sobre la plataforma elaborada con material de préstamo.

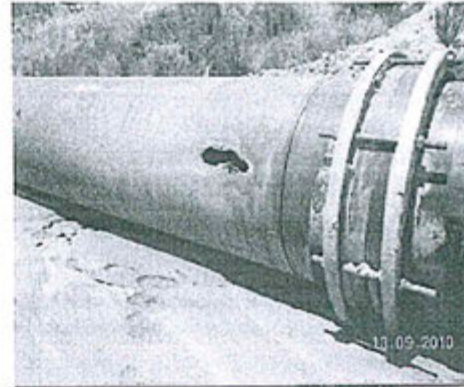
ANTES: Vista del agujero en la tubería de HDPE por donde se habría derramado el relave.

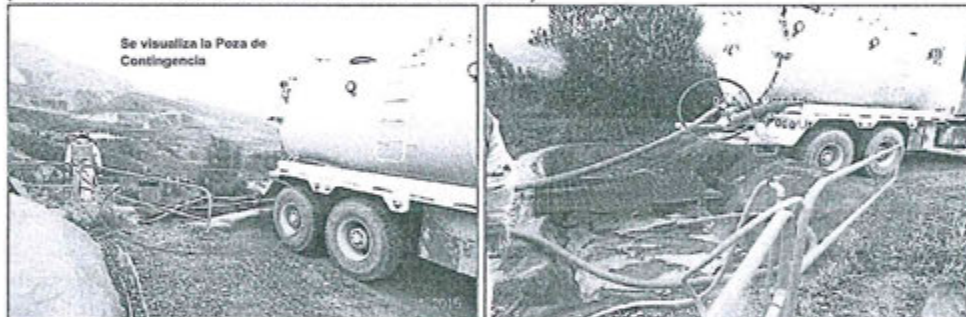
Imagen 4. Serie fotográfica de la Poza de contingencia – descarga de baños químicos (Coordenadas DATUM WGS84 276134E 8942289N)

41. En la serie fotográfica de la imagen 4 se verifica la culminación de los trabajos de construcción de la poza de contingencia, ubicada en la zona de acoplamiento del camión cisterna de Eco Century.

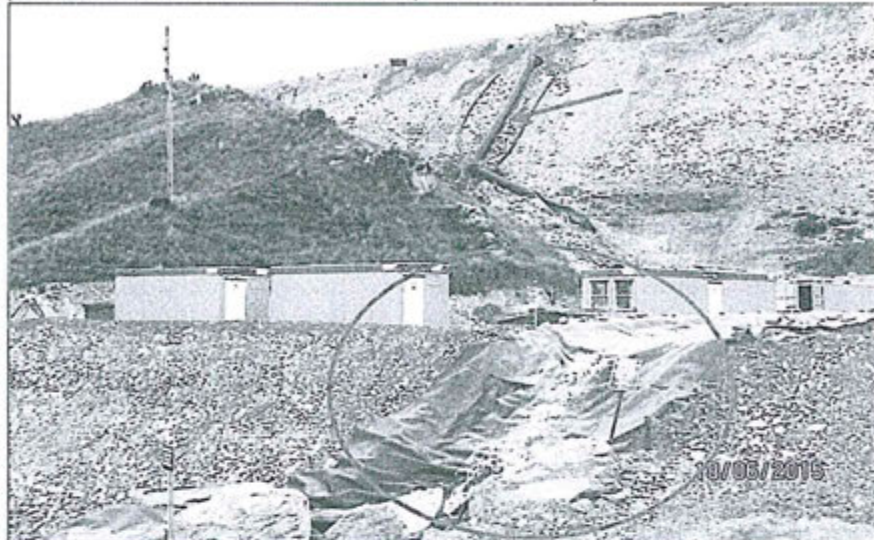
Imagen 5. Estado actual de la Quebrada observada – con geomembrana (Coordenadas UTM 275890E 8942472N, DATUM WGS84)

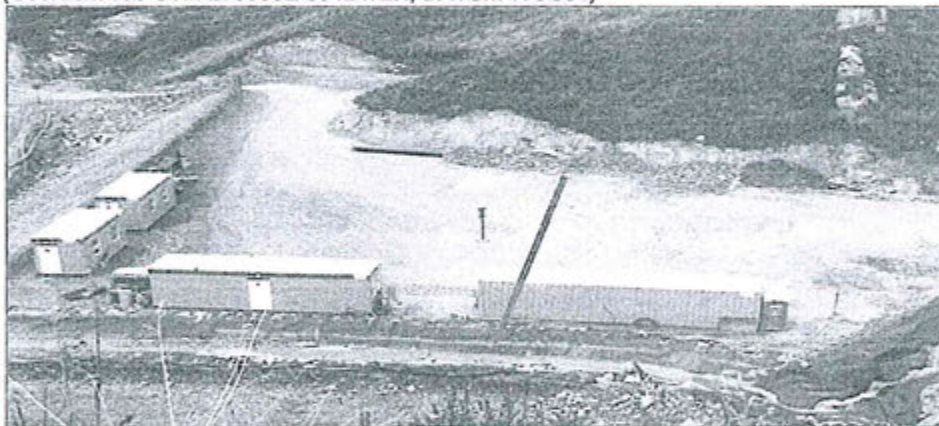
Imagen 6. Estado actual de la parte baja de la Quebrada observada – menor flujo (Coordenadas UTM 275930E 8942472N, DATUM WGS84)

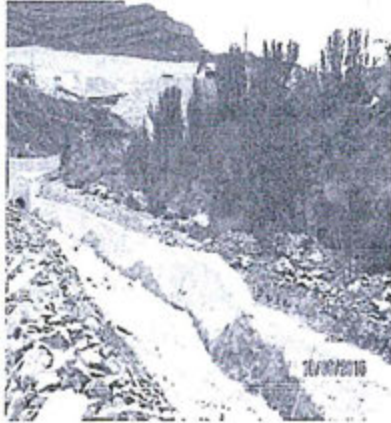
Canal que ahora recibe flujo proveniente del Trench

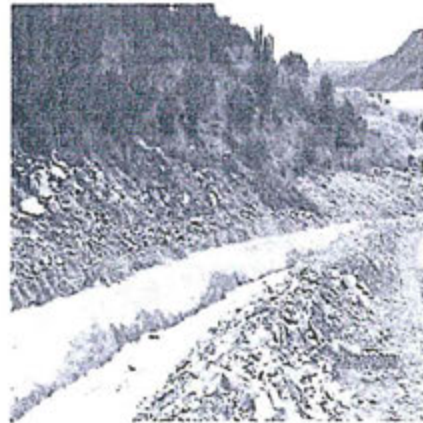
Fotografía No. 4

Canal que ahora recibe flujo proveniente del Trench

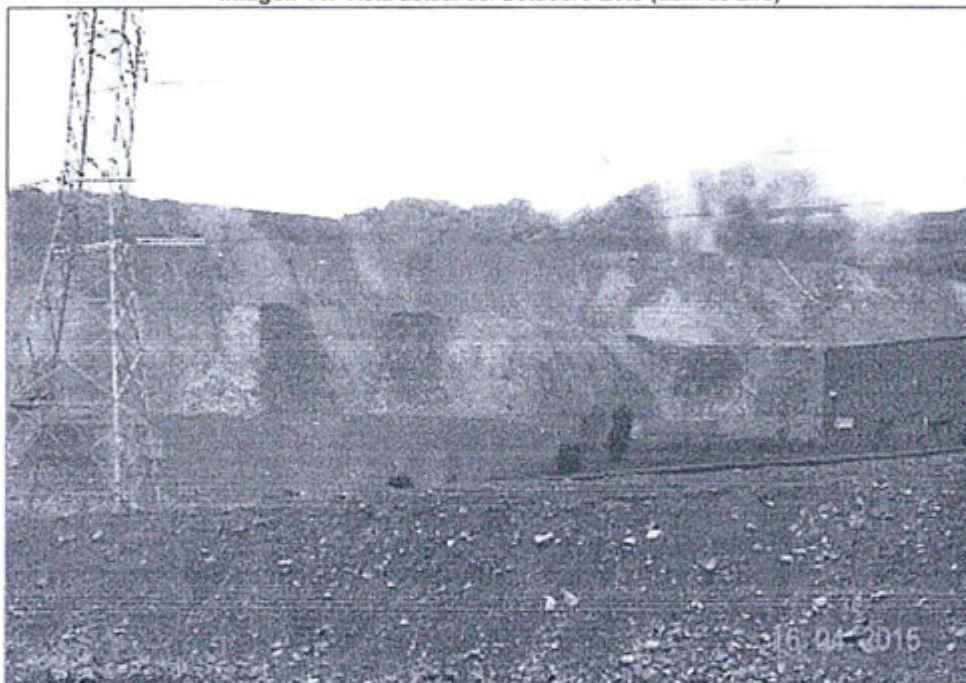
Imagen 11: Vista actual del Botadero Este (abril de 2015)
