EXPEDIENTE N° : 580-2014-OEFA/DFSAI/PAS
ADMINISTRADO : COMPAÑÍA DE MINAS BUENAVENTURA S.A.A.
PROYECTO MINERO : PROYECTO DE EXPLORACION CHIPTAJ
UBICACIÓN : DISTRITO DE GORGOR, PROVINCIA DE CAJATAMBO,
DEPARTAMENTO DE LIMA
SECTOR : MINERÍA
MATERIAS : COMPROMISOS AMBIENTALES
MEDIDAS DE CIERRE
USO DE TERRENO SUPERFICIAL
RESPONSABILIDAD ADMINISTRATIVA
ARCHIVO

SUMILLA: *Se declara la existencia de responsabilidad administrativa de Compañía de Minas Buenaventura S.A.A. al haberse acreditado la comisión de las siguientes infracciones:*

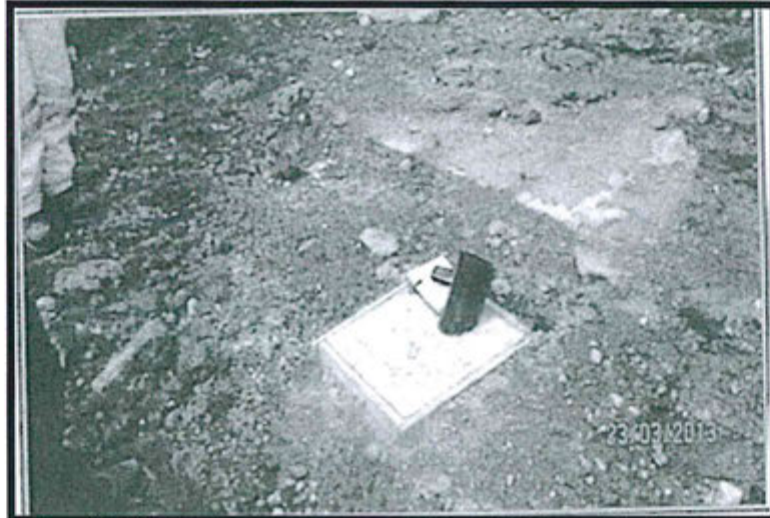
Componente N° 04 del acta de supervisión 2013, corresponde a la Plataforma sin autorización mostrada en la supervisión. Esta plataforma se ubica en las coordenadas UTM WGS 84 8 831 168N, 293 165E."

Fotografía N° 18 del Informe de Supervisión: Plataforma detectada que no se encuentra aprobada en los instrumentos de gestión ambiental. Coordenadas UTM WGS 84 293165E, 8831168N

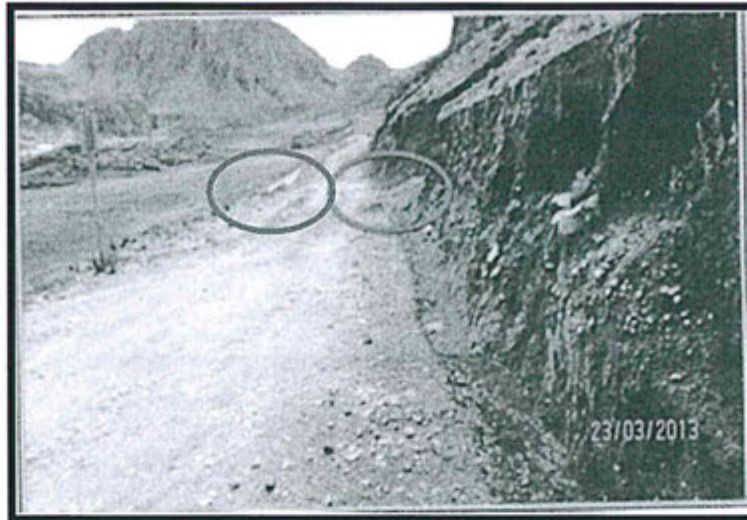
- (iv) La Supervisión Regular 2013 se realizó en temporada de lluvias (marzo del 2013), motivo por el que las fuertes precipitaciones y la topografía del terreno pudo haber causado la presencia de sedimentos en las cunetas de todo el proyecto. La presencia de elementos en las cunetas no ha generado daño al ambiente.

Fotografía N° 10 del Informe de Supervisión: En la vía de acceso al nivel 4458 no se ha realizado el mantenimiento de las cunetas que se encuentran obstruidas.

- (v) En el escrito de levantamiento de observaciones se indicó que se realizó el mantenimiento del tramo observado por la Supervisora en cumplimiento de la recomendación efectuada.

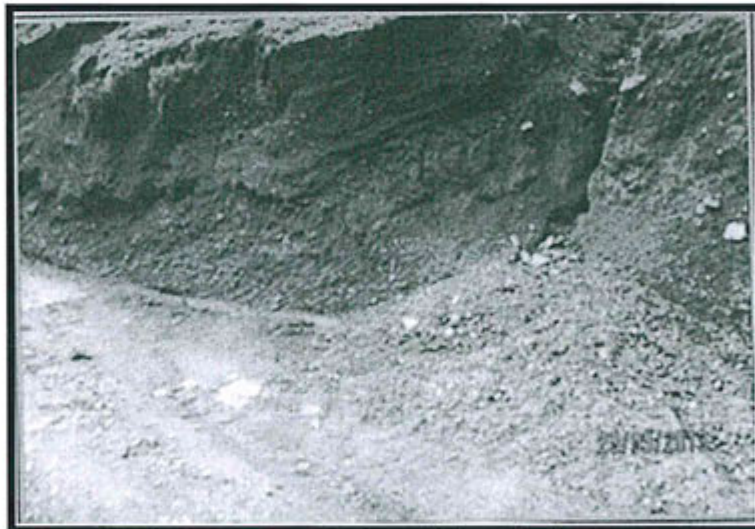
Fotografía N° 11 del Informe de Supervisión: Falta de mantenimiento a las vías de acceso al nivel 4458.

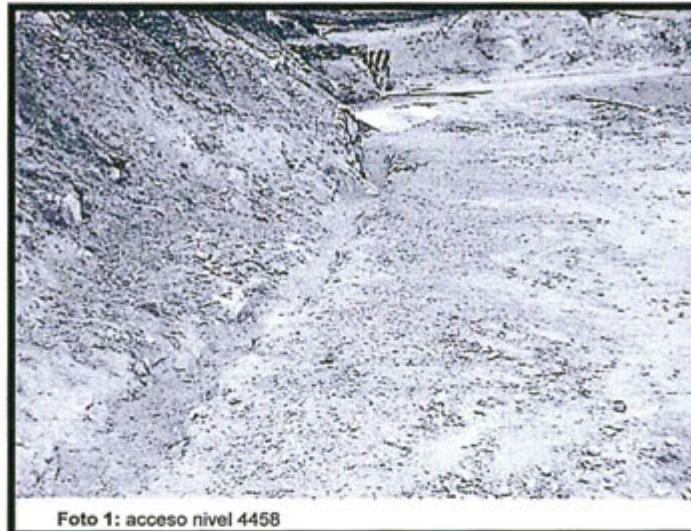
Foto 1: acceso nivel 4458

67. Asimismo, durante la Supervisión Regular 2014 en el Proyecto de Exploración Chiptaj, la Dirección de Supervisión verificó que el acceso al nivel 4458 se encuentra inoperativo y sus cunetas se encontraban despejadas, tal como señala mediante el Informe N° 353-2015-OEFA/DS-MIN.

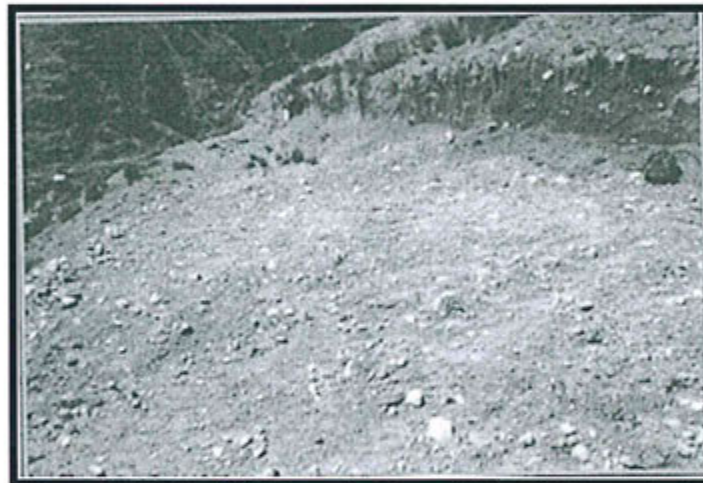
Durante la supervisión se observó los taladros perforados de las plataformas no se han sellado de forma correcta como también en la mayoría de éstas no se han realizado las inscripciones correspondientes."

Fotografía N° 13 del Informe de Supervisión: Plataforma 2, sin ninguna identificación y sin el dado de cemento correspondiente al cierre

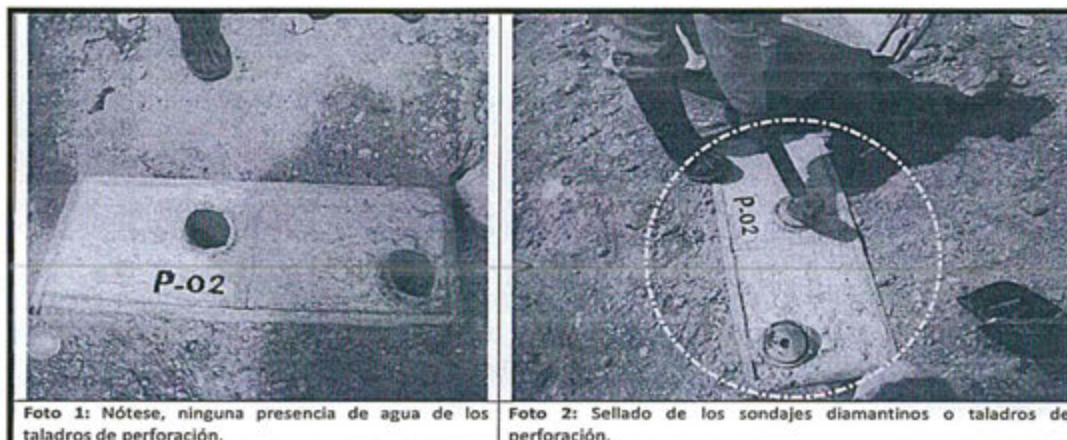
Foto 1: Nótese, ninguna presencia de agua de los taladros de perforación.

Foto 2: Sellado de los sondajes diamantinos o taladros de perforación.
