Resolución Directoral N° 1205-2015-OEFA/DFSAI

Expediente N° 1344-2013-OEFA/DFSAI/PAS

**EXPEDIENTE N°** : 1344-2013-OEFA/DFSAI/PAS  
**ADMINISTRADO** : MAPLE GAS CORPORATION DEL PERÚ S.R.L.  
**UNIDAD PRODUCTIVA** : LOTE 31B  
**UBICACIÓN** : DISTRITO DE CORONEL PORTILLO, PROVINCIA DE PADRE ABAD Y DEPARTAMENTO DE UCAYALI

**SUMILLA:** *Se declara la responsabilidad administrativa de Maple Gas Corporation S.R.L. debido a la comisión de las siguientes infracciones:*

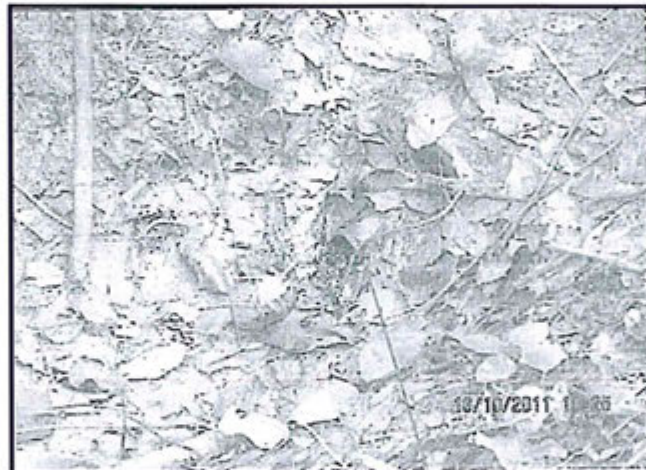
**Fotografía N° 8 del Informe de Supervisión**

*"Se observa que el Punto de descarga de la cantina del Pozo MA-37, no cuenta con válvula de bloqueo, lo que origina un grave riesgo de derrame y/o fuga de crudo.*

**Fotografía N° 8: Se observa área impactada con crudo en el punto de descarga del drenaje de la cantina del pozo productor MA-37. Además, se observa que el tubo no tiene válvula de control; situación que representa un alto potencial de posibles derrames.**

- 48. De acuerdo a lo indicado, se advierte que Maple incumplió lo dispuesto en el Artículo 3° del RPAAH en concordancia con el Numeral 75.1 del Artículo 75° de la LGA, toda vez que, al haberse detectado área impactada con crudo y la ausencia de una válvula de control en el punto de descarga de la línea de drenaje de la cantina del pozo MA – 37, no realizó acciones de prevención o mitigación a fin de evitar fugas o derrames.
- 49. En su escrito de descargos, Maple señaló que la vista fotográfica N° 8 del Informe de Supervisión no es el medio probatorio idóneo para acreditar un impacto con hidrocarburo sobre el área correspondiente al punto de descarga del drenaje de la cantina del pozo productor MA-37.

*El administrado deberá instalar a la brevedad la válvula de bloqueo, para evitar riesgos de fugas y/o derrames".*

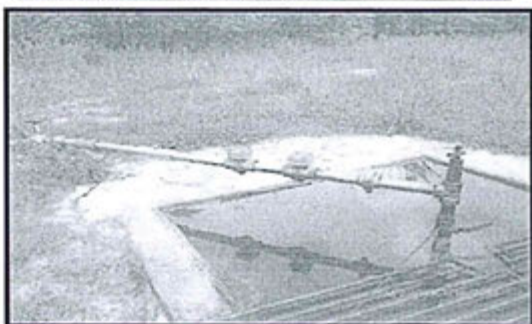
**Fotografía N° 9 del Informe de Supervisión**

**Fotografía N° 9:** No hay registro de mantenimiento y/o inspección de las válvulas maestra y/o control de los pozos inyectoros. Situación que representa un potencial de alto riesgo, pues de ocurrir una fuga sería complicada controlar la emergencia.

80. Al respecto, de las fotografías N° 9 y 10 solo se aprecian las válvulas maestras de dos pozos inyectoros, los cuales son mostrados sin ser identificados por el supervisor encargado. Asimismo, solo se muestra el exterior de cada pozo, sin que se pueda apreciar la vista interior de cada pozo a fin de verificar el inadecuado funcionamiento causante de potenciales impactos ambientales. En ese contexto, de la revisión de las vistas fotográficas mencionadas no se evidencia de manera fehaciente que las válvulas maestras de los pozos inyectoros materia de análisis no hayan contado con el mantenimiento conforme a la normativa ambiental.

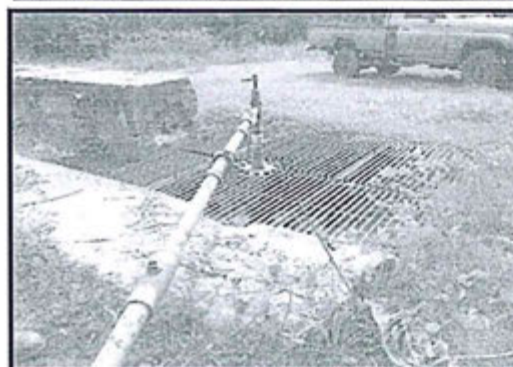
**Fotografía N° 10 del Informe de Supervisión**

**Fotografía N° 10:** No hay registro de mantenimiento y/o inspección de las válvulas maestra y/o control de los pozos inyectoros. Situación que representa un potencial de alto, pues de ocurrir una fuga sería complicada controlar la emergencia.

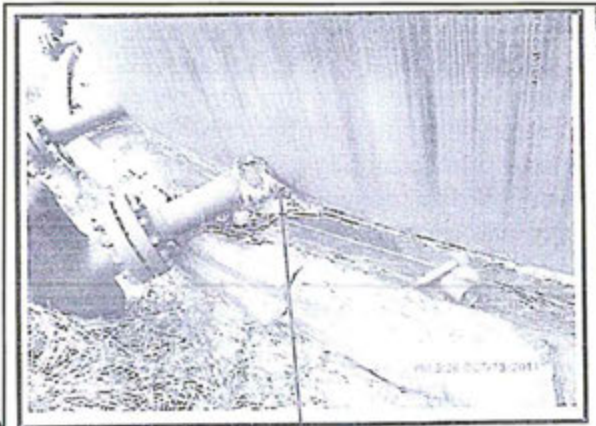
**Fotografía N° 21:** Se observa fuga a través de una junta soldada entre el Tanque 01 y un carrito que conecta a una válvula de bloqueo; esta situación está ocasionando un fuerte impacto negativo al suelo adyacente y al ambiente, por lo que Maple deberá remediar y evitar que continúe la fuga a la brevedad.  
Coordenadas: 0503864/9183980.

90. De las vistas fotográficas N° 21 y 22 del Informe de Supervisión solo se observa una ranura entre una junta soldada entre el Tanque de almacenamiento N° 1 y el carrete que conecta a una válvula de bloqueo; y una válvula de bloqueo en las que no se evidencia claramente una fuga de hidrocarburos.

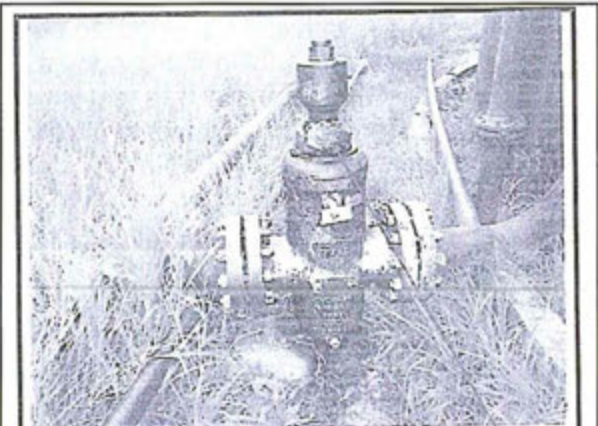
Fotografía N° 22 del Informe de Supervisión

**Fotografía N° 22:** Se observa fuga a través de una válvula de bloqueo. Maple deberá remediar y evitar que continúe la fuga a la brevedad.  
Coordenadas: 0503864/9183980

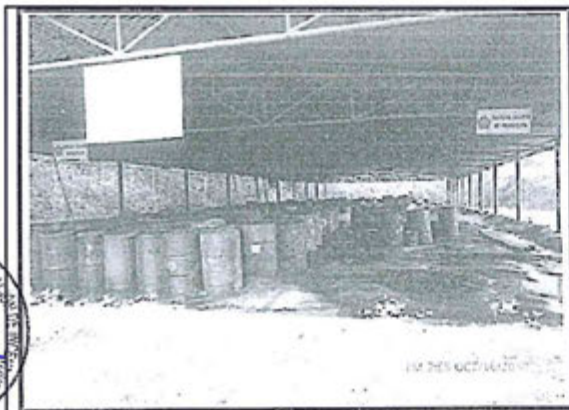
**Fotografía N° 11:** Almacén temporal de Residuos Sólidos Peligrosos (Base Maquia), muestra un manejo inadecuado de los mismos, pues muchos de los contenedores (cilindros) presentan fugas de los fluidos que provocan fuertes impactos negativos. Maple deberá adecuar su almacén a la brevedad acorde con la normativa.  
Coordenadas: 0504650/9190460.

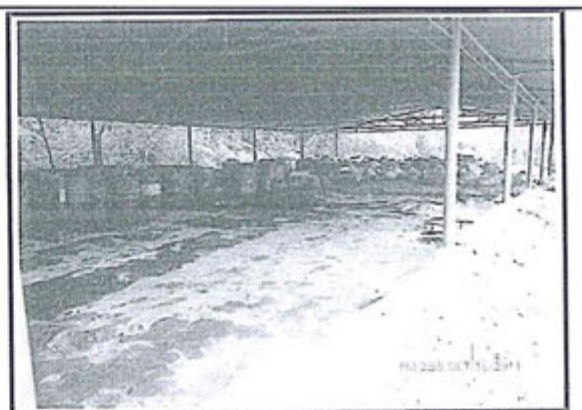
### Fotografía N° 12 del Informe de Supervisión

**Fotografía N° 12:** Almacén temporal de Residuos Sólidos Peligrosos (Base Maquia) muestra un manejo inadecuado de los mismos, pues muchos de los contenedores (cilindros) presentan fugas de los fluidos que provocan fuertes impactos negativos. Maple deberá adecuar su almacén a la brevedad acorde con la normativa.  
Coordenadas: 0504650/9190460

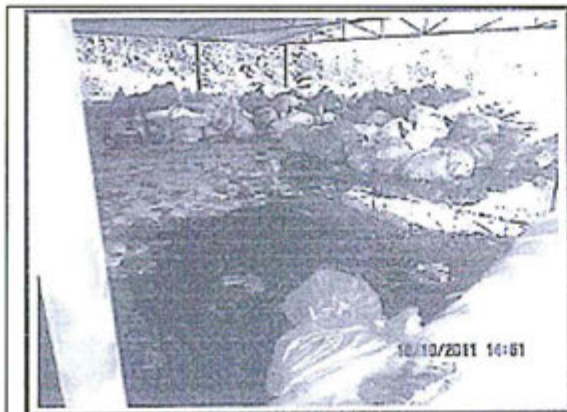
Fotografía N° 13 del Informe de Supervisión

Fotografía N° 13: Almacén temporal de Residuos Sólidos Peligrosos (Base Maquia), muestra un manejo inadecuado de los mismos, pues muchos de los contenedores (bolsas plásticas) están rotas; además, se observa otros residuos depositados a granel; lo que provocan fuertes impactos negativos. Maple deberá adecuar su almacén a la brevedad acorde con la normativa.
Coordenadas: 0504650/9190460.

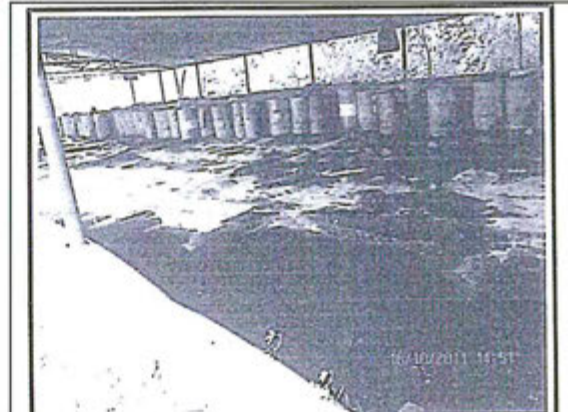
Fotografía N° 14 del Informe de Supervisión

Fotografía N° 14: Almacén temporal de Residuos Sólidos Peligrosos (Base Maquia), muestra un manejo inadecuado de los mismos, pues muchos de los contenedores (cilindros) presentan fugas de los fluidos que provocan fuertes impactos negativos. Maple deberá adecuar su almacén a la brevedad acorde con la normativa.
Coordenadas: 0504650/9190460.

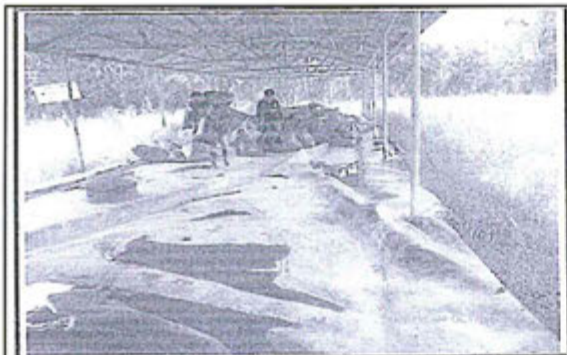
Fotografía N° 17 del Informe de Supervisión

Fotografía N° 17: Almacén temporal de Residuos Sólidos Peligrosos (Puerto Oriente), muestra un manejo inadecuado de los mismos, pues muchos de los contenedores (bolsas plásticas) están rotas; además, se observa personal trasladando los residuos para su transporte a Pucallpa. Maple deberá adecuar su almacén a la brevedad acorde con la normativa.
Coordenadas: 0503818/9183664.

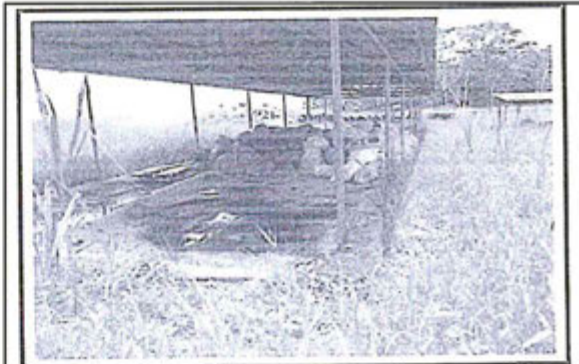
Fotografía N° 18 del Informe de Supervisión

Fotografía N° 18: Almacén temporal de Residuos Sólidos Peligrosos (Puerto Oriente), muestra un manejo inadecuado de los mismos, pues muchos de los contenedores (bolsas plásticas) están rotas; además, Maple deberá adecuar su almacén a la brevedad acorde con la normativa.
Coordenadas: 0503818/9183664.

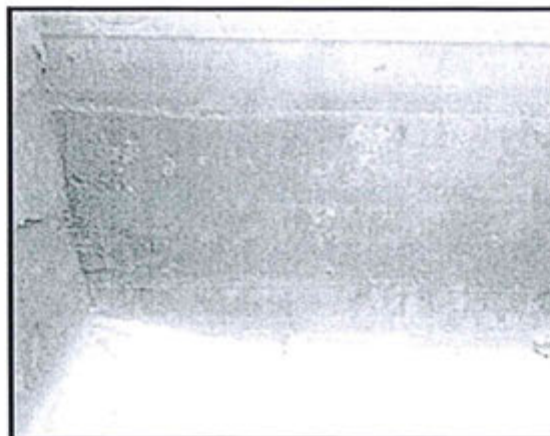
##### Anexo F de los descargos: Drenaje de la cantina del Pozo MA-37 clausurado

69. Finalmente, Maple afirmó que clausuró la línea de drenaje de la cantina del pozo MA – 37, cementándola y sellándola desde su interior, lo cual respaldó adjuntando una muestra fotográfica.
