EXPEDIENTE N° : 680-2014-OEFA/DFSAI/PAS
ADMINISTRADO : LUZ DEL SUR S.A.A.
UNIDAD AMBIENTAL : CENTRAL HIDROELÉCTRICA SANTA TERESA
UBICACIÓN : DISTRITO MACHUPICCHU Y SANTA TERESA, PROVINCIA DE LA CONVENCION Y URUBAMBA, DEPARTAMENTO DE CUSCO
SECTOR : ELECTRICIDAD
MATERIA : ESTABILIZACION DE TALUDES
RESIDUOS SÓLIDOS
LÍMITES MÁXIMOS PERMISIBLES
ARCHIVO
RESPONSABILIDAD ADMINISTRATIVA
REGISTRO DE ACTOS ADMINISTRATIVOS

SUMILLA: Se declara la existencia de responsabilidad administrativa de Luz del Sur S.A.A. al haberse acreditado la comisión de las siguientes infracciones:

Lima, 30 de noviembre del 2015

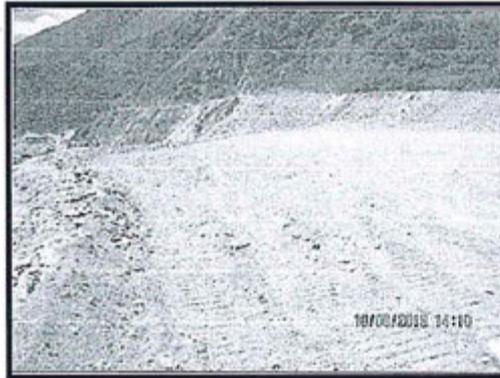
Vista 5: DME-1 falta reperfilar.

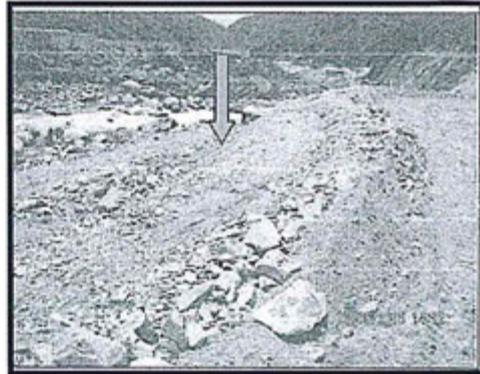
Vista 6: DME-1 falta reperfilar.

40. Al respecto, con el fin de corroborar lo señalado en el Acta de Supervisión y en el Informe de Supervisión se realizó el análisis de las vistas fotográficas N° 6 y 8, luego del cual se concluyó que los medios fotográficos no permiten

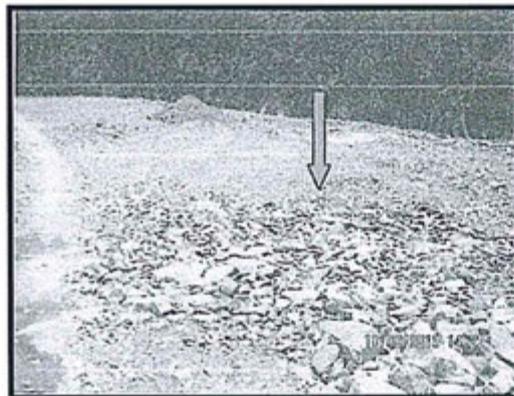
Vista 7: DME-6 requiere reperfilado.

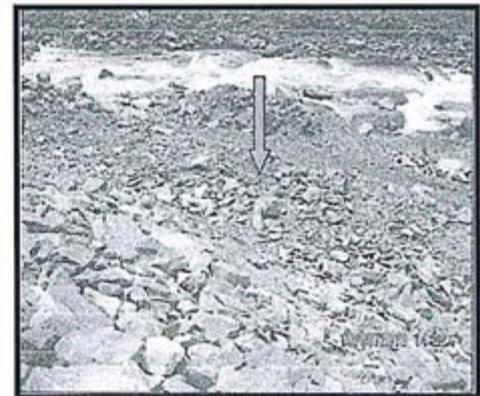
Vista 8: DME-6 requiere reperfilado.

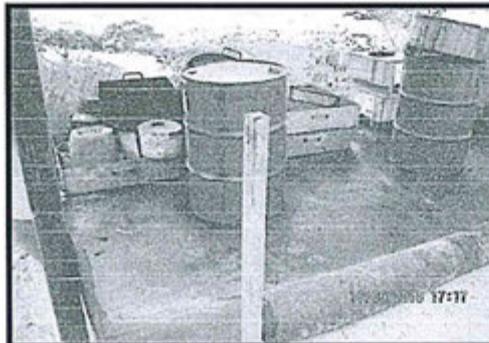
47. La referida conducta se encuentra sustentada en las vistas fotográficas N° 17, 18, 20 y 21 del Informe de Supervisión²⁵, a través de las cuales se aprecia aceites usados en cilindros cerrados, cilindros cortados abiertos, bandejas, depósitos de plásticos, aceites usados en lata abierta sin rotular y filtros usados de aceite y trapos contaminados en recipiente abierto sin rótulo.

Vista 17: Aceites usados en cilindros cerrados, cilindros cortados abiertos, bandejas y depósitos de plásticos.

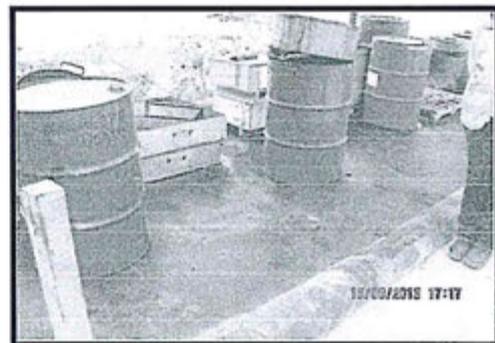
Vista 18: Aceites usados en cilindros cerrados, cilindros cortados abiertos, bandejas y depósitos de plásticos.

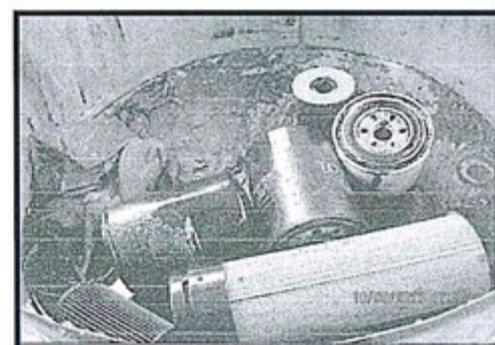
Vista 21: Filtros usados de aceite y trapos contaminados en recipiente abierto sin rótulo.

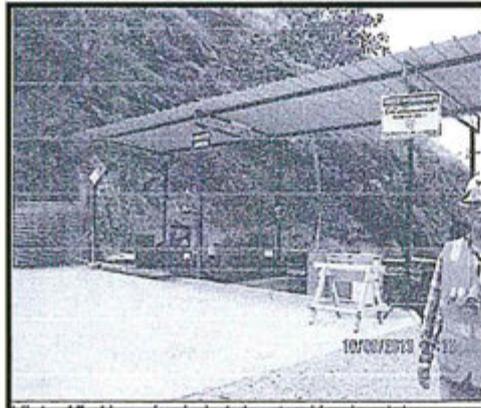
Vista 15: Almacén de Lubricantes Usados del campamento de al CH Santa Teresa.

59. De lo señalado en el Acta de Supervisión y las vistas fotográficas del Informe de Supervisión se puede advertir que el almacén de lubricantes usados de la C.H. Santa Teresa incumplió con lo dispuesto en los Artículos 40° y 41° del RLGRS, toda vez que no contaba con cerco y con sistema contra incendios.

71. Sobre lo señalado, cabe indicar que en el Acta de Supervisión se dejó constancias que durante la visita de supervisión no se encontró extintor contra incendios en el almacén de lubricantes usados, el cual se corrobora en las vistas fotográficas N° 15 y 16 del Informe de Supervisión.

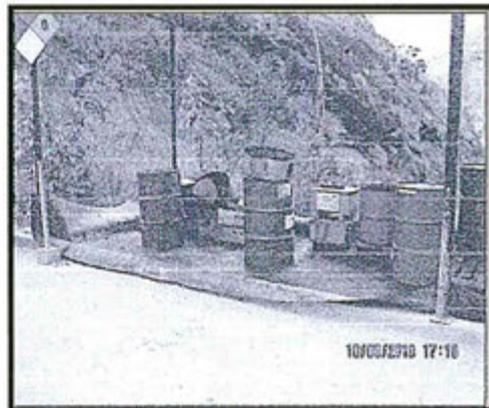
Vista 16: Sin cerco perimétrico, señalización ni extintor contra incendio.

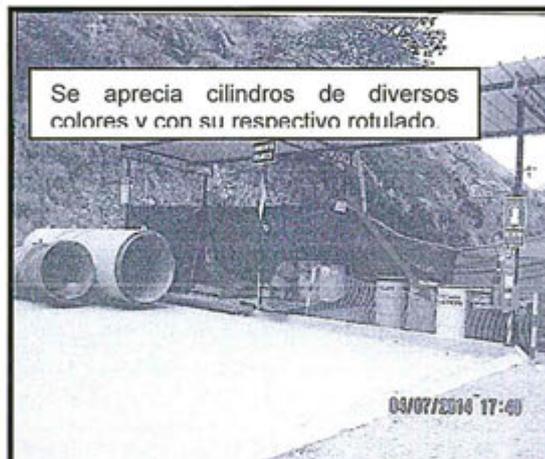
119. Asimismo, en la vista fotográfica N° 19 del mencionado Informe de Supervisión N° 050-2014 se aprecia recipientes (cilindros) con código de colores y rotulado al interior del almacén de lubricantes usados, conforme se aprecia a continuación⁵⁷:

Fotografía 19: Almacén de lubricantes usados del taller de vehículos y maquinarias.

120. Por lo tanto, queda acreditado que Luz del Sur subsanó la observación detectada en las instalaciones de la C.H. Santa Teresa durante la vista de supervisión octubre 2013.
121. En ese sentido, al haberse verificado que la conducta infractora ha sido subsanada por Luz del Sur, no corresponde ordenar una medida correctiva en el presente extremo, de conformidad con lo señalado en el segundo

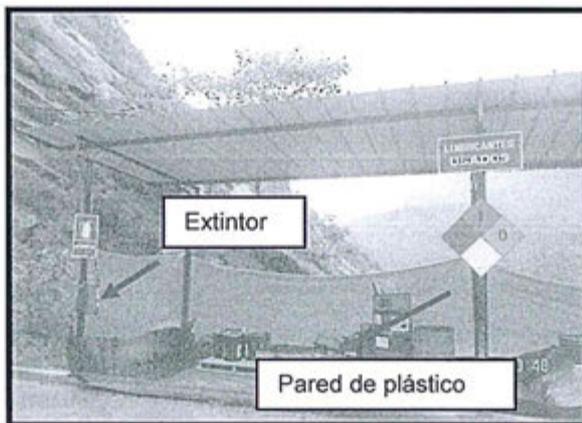
- 124. Asimismo, el administrado mediante el escrito de fecha 10 de junio del 2015 presentó una vista fotográfica en el cual se aprecia la presencia de un extintor en el almacén de lubricantes usados⁵⁹:

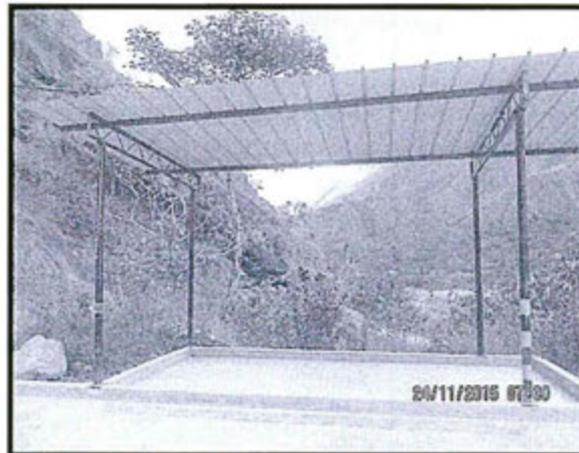
- 125. Por otro lado, mediante escrito de fecha 1 de diciembre del 2015 Luz del Sur remitió las vistas fotográficas que evidencian el estado actual en el que se encuentra el almacén de lubricantes. Las referidas vistas fotográficas indican que actualmente el área ya no se encuentra destinada para el almacenamiento de lubricantes⁶⁰.

Vista fotográfica del ex almacén de lubricantes

126. En ese sentido, al haberse verificado que a la fecha el área destinada para el almacenamiento de lubricantes ya no es utilizada para tal fin, no corresponde ordenar una medida correctiva en el presente extremo, de conformidad con lo señalado en el segundo párrafo del Numeral 2.2 del Artículo 2° de las Normas Reglamentarias de la Ley N° 30230.

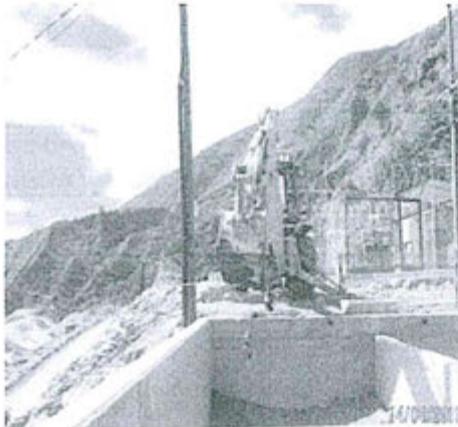
Limpieza con retroexcavadora

- 134. Al respecto, Luz del Sur indica que implementó mejoras en el funcionamiento de las pozas de sedimentación del punto EF-01, incrementando la frecuencia en la limpieza con retroexcavadora y la limpieza manual de los sedimentos; así como la limpieza de las cunetas donde circula el agua.

135. A continuación se presentan las fotografías, correspondientes al Punto EF-01 donde se observa el trabajo de limpieza realizado con la retroexcavadora y de forma manual⁶⁶:

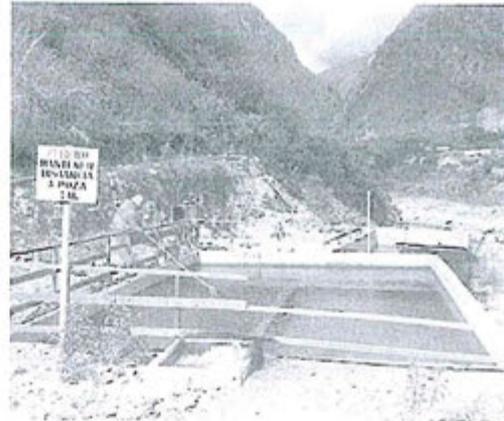
Limpieza manual

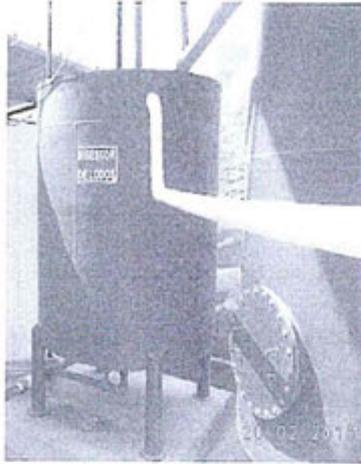
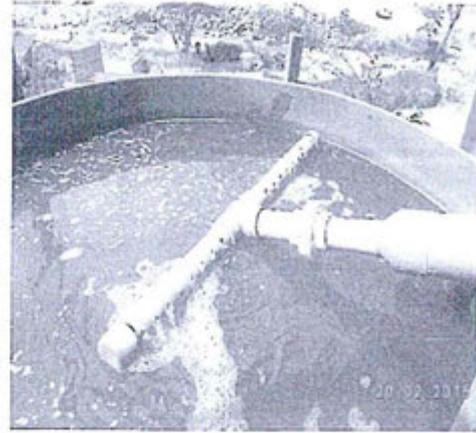
Imagen 3 y 4 - Tanque digestor de lodos y tubería de 2" para el reposo del caudal de ingreso al tanque digestor de lodos

Tubería de salida: digestor de lodos al tanque de contacto

Acople de tubería de 2" con perforaciones de 8mm para el sistema de reposo de caudal de ingreso al tanque digestor de lodos

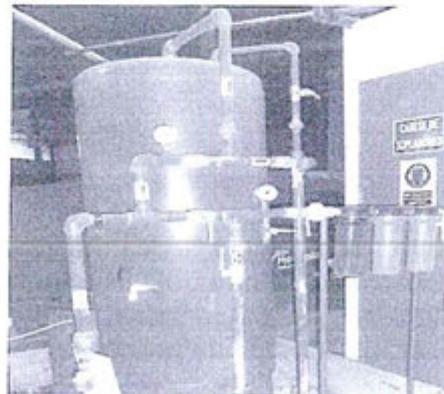
Imagen 5.- Sistema de filtros de cartuchos con micras de retención

Ubicación e instalación de sistema de filtración a la salida del filtro de arena y grava de cuarzo

145. Como segunda mejora, la empresa implementó un sistema de filtros a la salida del filtro de arena y grava de cuarzo –este filtro forma parte del sistema de filtración señalado en el diagrama de flujo del Punto EF-02- de esta manera se retiene una mayor cantidad de sólidos suspendidos (hasta un 95%) influyendo así en la mejora del tratamiento del agua residual.

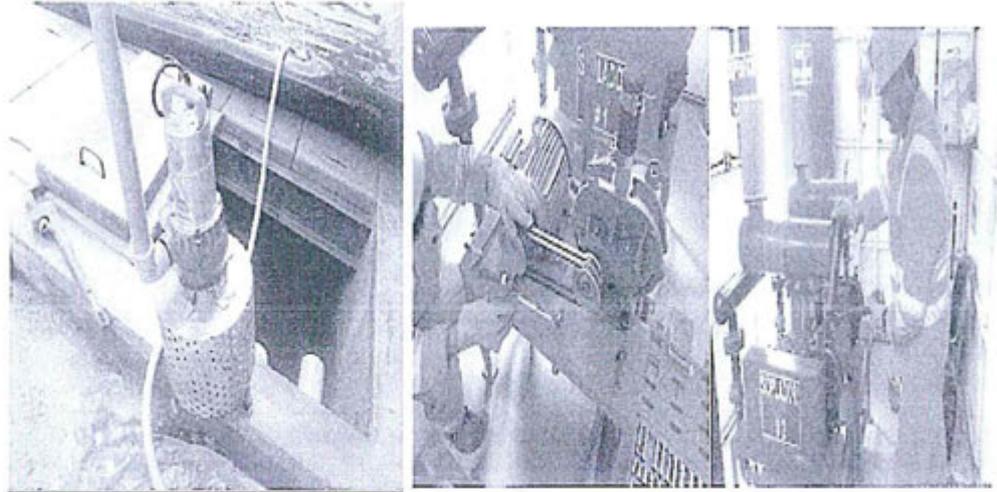
Imagen 10, 11 y 12.- Limpieza y mantenimiento de bomba sumergible y de compresores de aire

Mantenimiento de bombas sumergibles de colector principal
