EXPEDIENTE N° : 057-A-2012-DFSAI/PAS
ADMINISTRADO : SOCIEDAD MINERA EL BROCAL S.A.A.
UNIDAD MINERA : COLQUIJIRCA N° 2
UBICACIÓN : DISTRITO DE TINYAHUARCO, PROVINCIA Y
DEPARTAMENTO DE PASCO
SECTOR : MINERÍA
MATERIAS : PUNTOS DE MONITOREO NO CONTEMPLADOS
EN UN INSTRUMENTO DE GESTIÓN AMBIENTAL
LÍMITES MÁXIMOS PERMISIBLES
MEDIDA DE PREVISIÓN Y CONTROL
RESPONSABILIDAD ADMINISTRATIVA
MEDIDA CORRECTIVA
ARCHIVO

SUMILLA: *Se declara la existencia de responsabilidad administrativa de Sociedad Minera El Brocal S.A.A. por la comisión de las siguientes infracciones:*

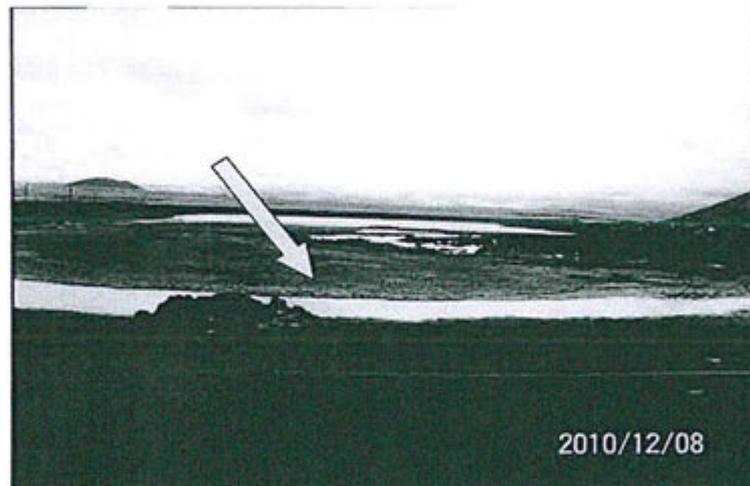
Fotografía 2.11: en el Depósito de Relaves N° 4 se ha detectado un aspecto ambiental de erosión eólica no controlada. Este depósito dejó de operar hace dos años

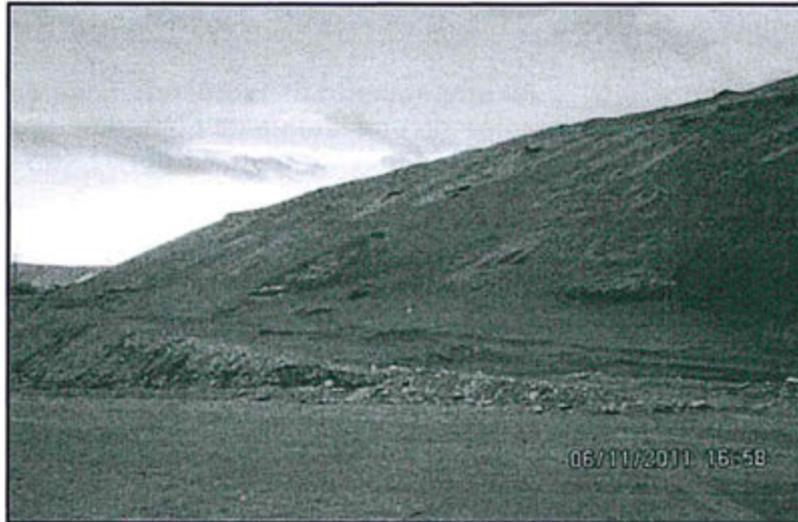
Fotografía N° 46.- Depósito de Relaves N° 4

33. Minera El Brocal señala que con posterioridad a la Supervisión Regular 2010 en la que se formuló la Recomendación N° 9, se priorizó el cierre de las zonas norte y suroeste del Depósito de Relaves N° 4 toda vez que en dichas áreas se encontraba el relave suelto y se generaba material particulado al ambiente. Para ello, procedió a efectuar el relleno con material de préstamo en la zona norte del interior del Depósito de Relaves N° 4 y revegetó la zona suroeste interna con especies naturales del lugar (ichu), de acuerdo al Plan de Cierre de la Unidad Minera Colquijirca.

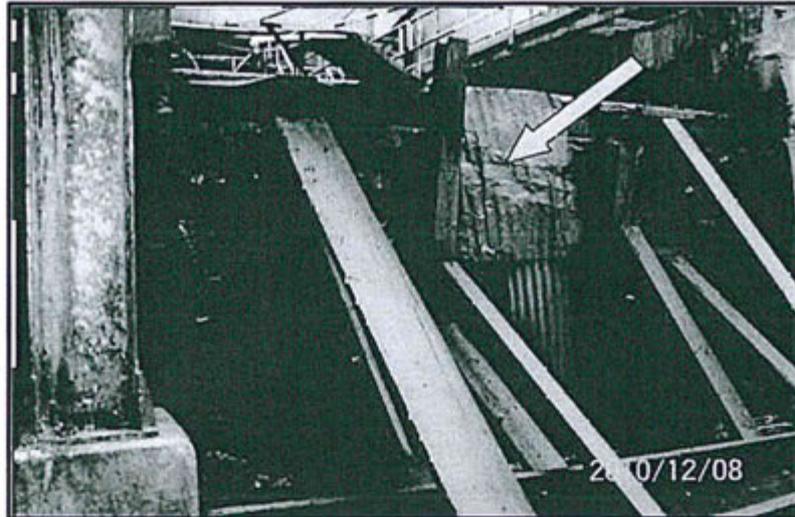
Fotografía N° 2.23.- Contención no adecuada en la zona de recuperación de agua de rebose de los espesadores.

- 40. De acuerdo a ello, la obligación de la Recomendación N° 21 de la Supervisión Regular 2010 consistía en evaluar el estado actual de los espesadores de la Planta Concentradora para determinar si correspondía mejorar su sistema de contención o implementar un sistema para derivar las aguas que filtraban en dicha instalación, evitando así que se filtre agua de dicha instalación.
- 41. Asimismo, la importancia en la implementación de la recomendación antes señalada radica en que el agua de rebose proveniente de los espesadores de la Planta Concentradora contiene altas concentraciones de plomo, zinc, cobre y/o plata, cuyas características podrían afectar al ambiente³⁰.
- 42. Sin embargo, durante la Supervisión Regular 2011 se detectó el presunto incumplimiento de la Recomendación N° 21 formulada durante la Supervisión Regular 2010, tal como se detalla a continuación³¹:

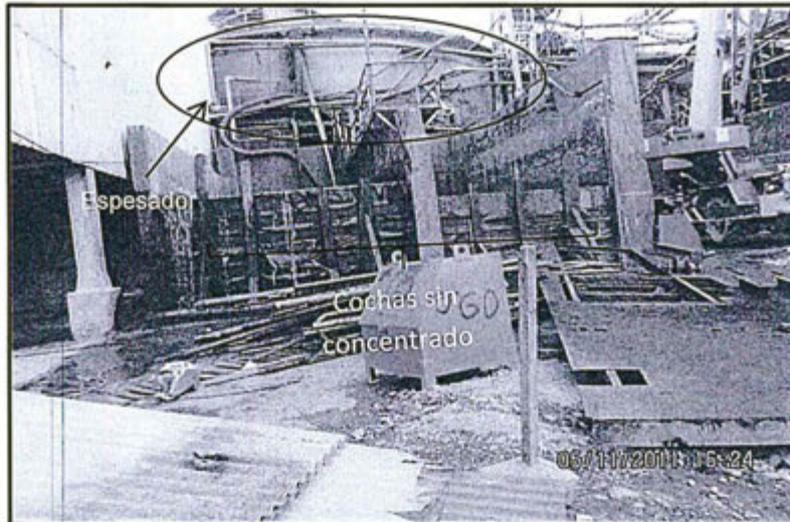
Fotografía N° 61.- Se observa el espesador y las cochas de concentrado.

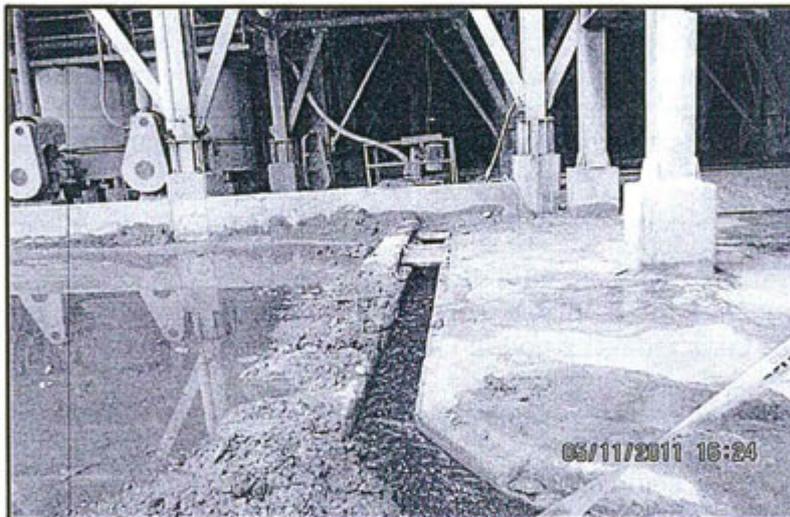
Fotografía N° 62.- Canal que conduce las aguas de rebose de los espesadores.

- 44. En este sentido, de las fotografías se observa que la empresa optó por implementar canales de conducción de las aguas de rebose que provienen del espesador.
- 45. En efecto, Minera El Brocal alega que optó por derivar el flujo de agua hacia los espesadores eliminándose la fuerza de empuje que se ejercía sobre la contención y adjunta la siguiente fotografía:

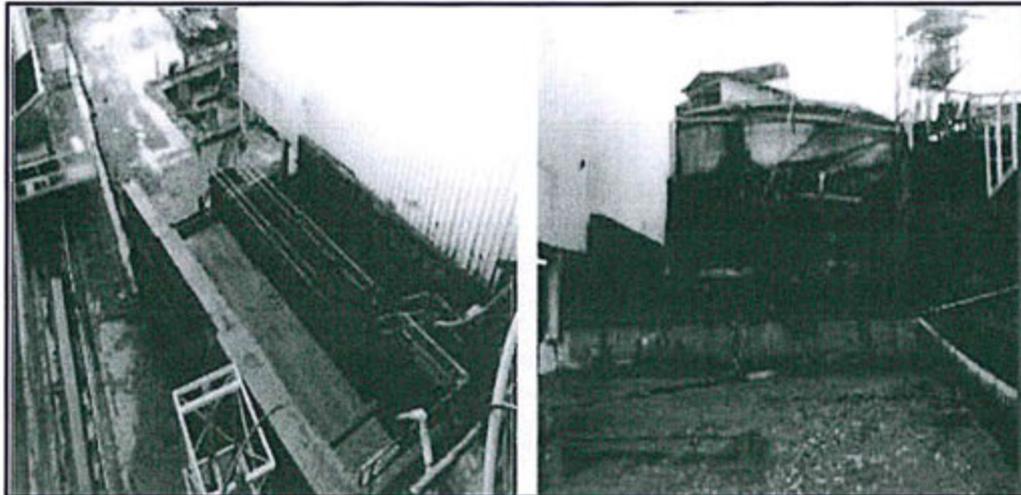
Fotografías del escrito de descargos: Se observan las cochas de sedimentación

46. Cabe indicar que de las fotografías adjuntas por el administrado en su escrito de descargos se observan las cochas de sedimentación sin contenido; no obstante, ello no acredita que durante la etapa de operación se produzca un eventual rebose de las aguas de los espesadores.
47. Por lo antes señalado, se acredita que la empresa tomó medidas para evitar el rebose de flujo de agua proveniente de la zona de recuperación de los espesadores de la Planta Concentradora y adicionalmente, durante la Supervisión Regular 2011 no se detectó rebose en dichas instalaciones. En este sentido, corresponde archivar la presente imputación, careciendo de sentido pronunciarse por los demás descargos presentados por la empresa.

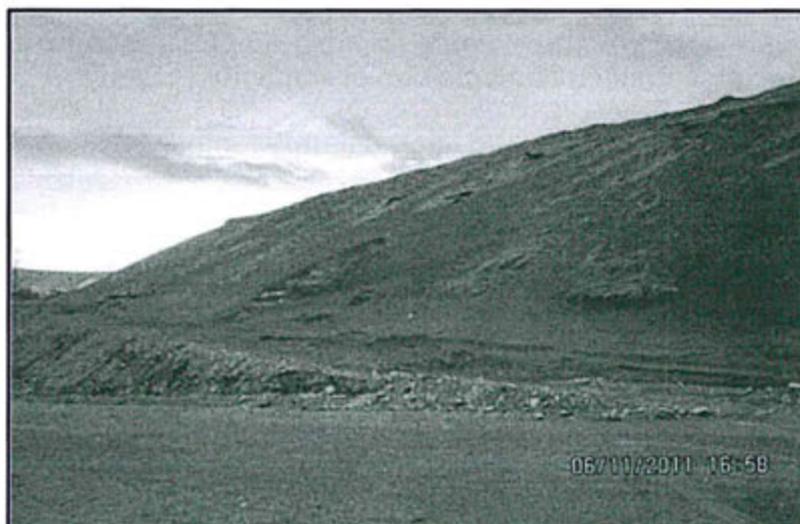
Fotografía N° 46.- Depósito de relaves N° 4 sin inicio de actividades de cierre.

- (i) **Realice el cierre del depósito de relaves N° 4 conforme a la actualización o el nuevo instrumento de gestión aprobado por la autoridad competente.**

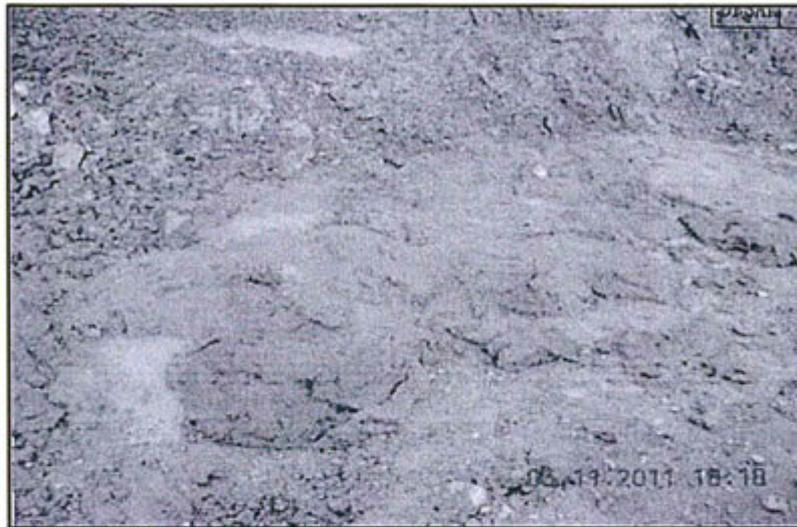
b) En el área de lavado de equipo pesado, los lodos de las pozas de sedimentación están siendo acumulados a la intemperie".

Fotografía N° 34.- Los lodos de perforación se encuentran dispuestos sobre suelo

- (iii) **Acredite las acciones tomadas para el retiro del suelo afectado por los lodos provenientes de las pozas de sedimentación del área de lavado de equipo pesado en un plazo de treinta (30) días hábiles contados a partir del día siguiente de notificada la presente resolución.**

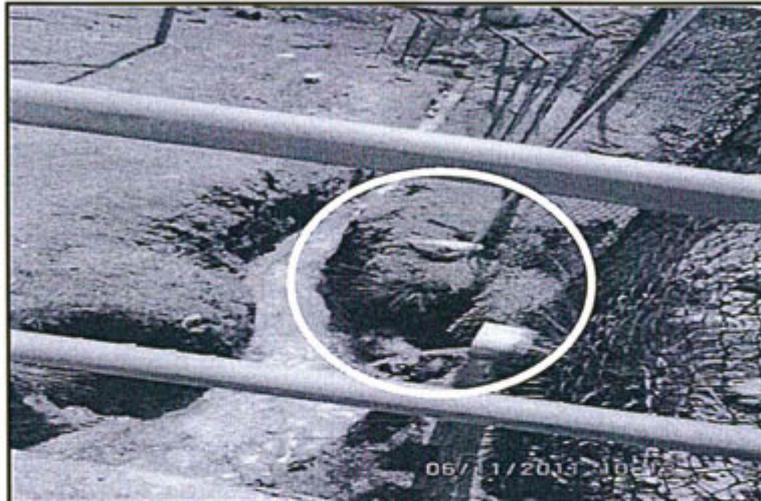
Fotografía N° 21.- Flujo de agua proveniente del laboratorio químico que descarga hacia un riachuelo frente a la escuela de Huaraucaca.

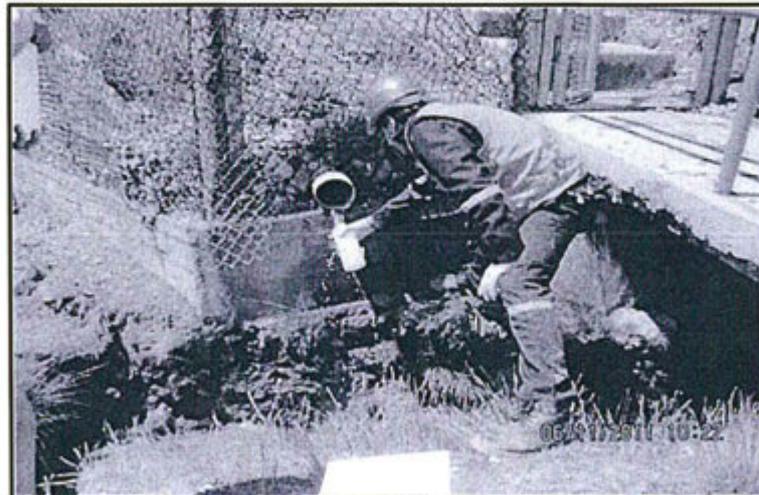
Fotografía N° 22.- Flujo de agua proveniente del laboratorio químico que descarga hacia un riachuelo frente a la escuela de Huaraucaca.

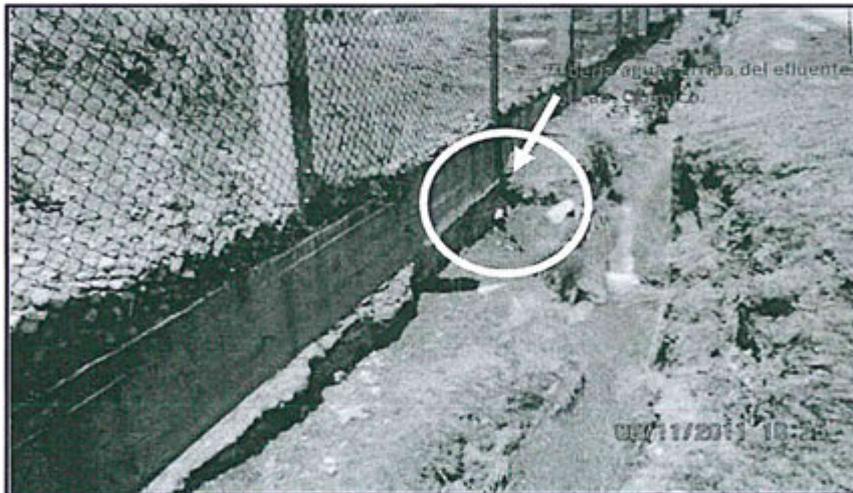
Fotografía N° 23.- Tubería ubicada aguas arriba del efluente proveniente del laboratorio químico. Dicho flujo de agua descarga al riachuelo frente a la escuela de Huaraucaca

105. De la revisión de los medios probatorios obrantes en el Expediente, se evidencia que existe una tubería a escasos metros del laboratorio químico desde donde se descarga un flujo de agua.

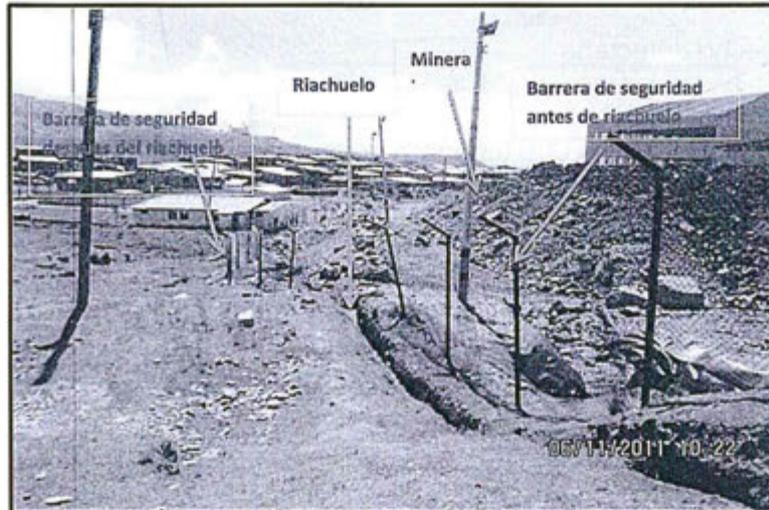
Fotografía N° 4.- Cancha de mineral de la Planta Huaraucaca

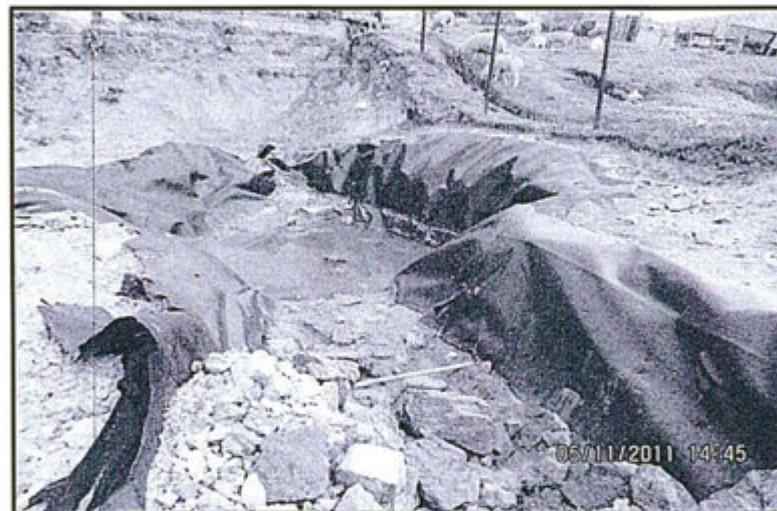
Fotografía N° 5.- Poza de captación de agua de escorrentía en la cancha de mineral Planta Huaraucaca, al pie del laboratorio químico

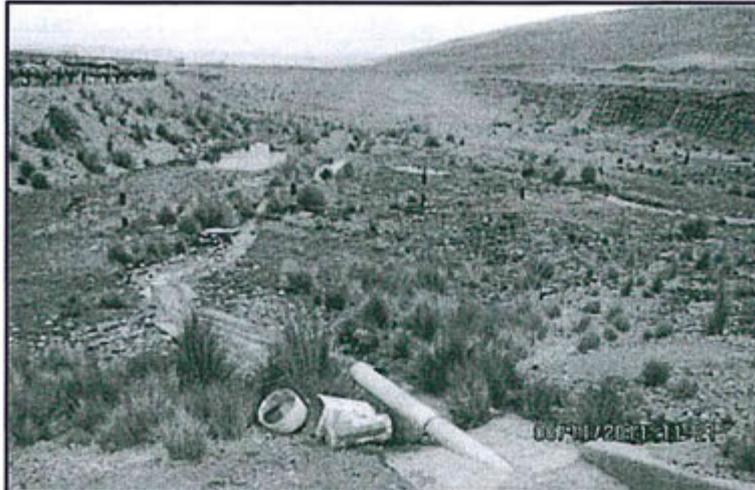
Fotografía N° 28.- Vertimiento físico de las aguas residuales domésticas provenientes de la laguna de oxidación N° 4

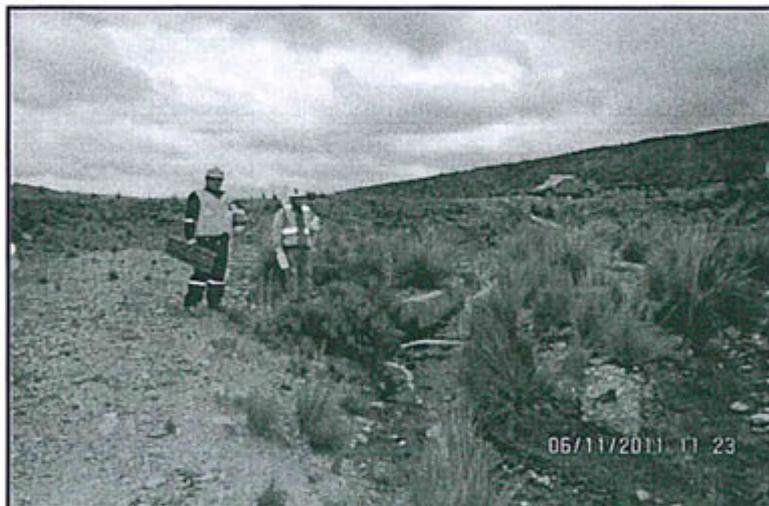
Fotografía N° 29.- Descarga del flujo de agua proveniente de la laguna de oxidación N° 4 hacia la Quebrada UNISH

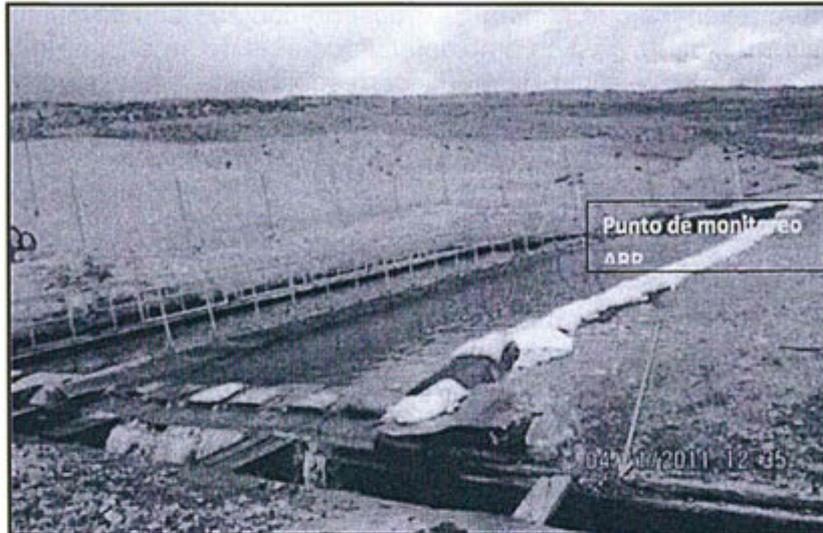
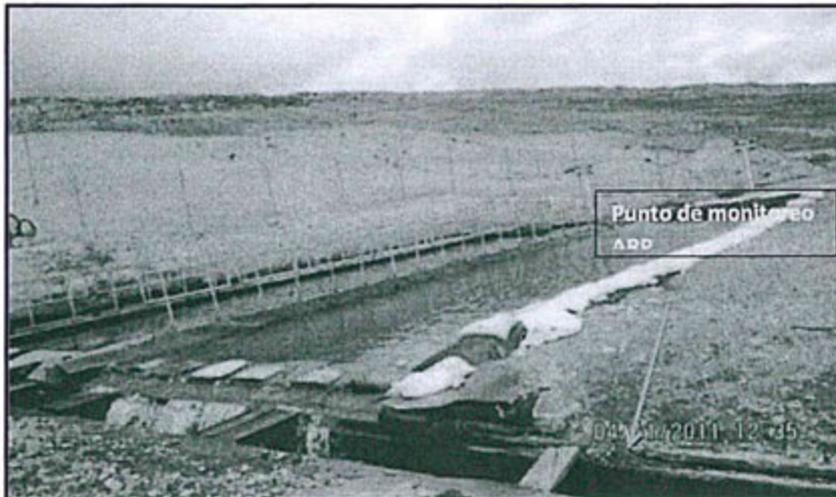
Fotografía N° 25.- Poza de sedimentación de la zona Marcapunta Oeste. Efluente denominado ARP

En la zona de Marcapunta Oeste –Las Garzas, el efluente del sistema de sedimentación (ARP), tiene pH (9.28) que excede el valor de la R.M. N° 011-96-EM/VMM que indica pH (6-9). Este efluente va por un curso construido por el titular sobre suelo natural que cruza bofedales y muy cerca recibe aporte intermitente de efluente cargado de sedimentos de lavado de carros. Este punto ARP en la presente supervisión es un punto intermedio. Pero de acuerdo a las características operacionales, este efluente debe descargarse al río Andacancha y no debe recibir aporte de otro efluente."

- (iv) **Realice las acciones necesarias para mejorar el sistema de tratamiento de pozas de sedimentación Marcapunta oeste, de tal manera que el efluente del punto de control ARP cumpla con los límites máximos permisibles del parámetro potencial de hidrógeno (pH) en un plazo no mayor a (70) días hábiles contados desde la notificación de la presente resolución.**

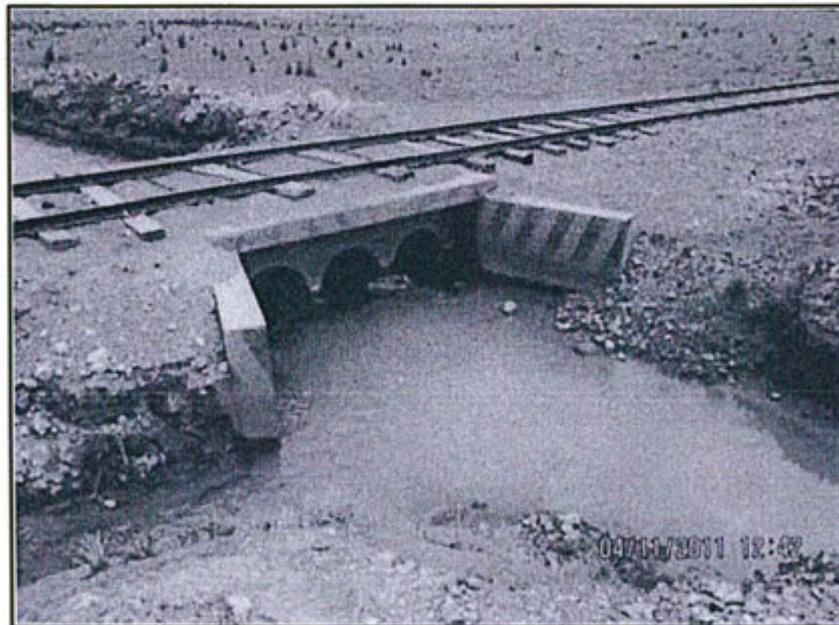
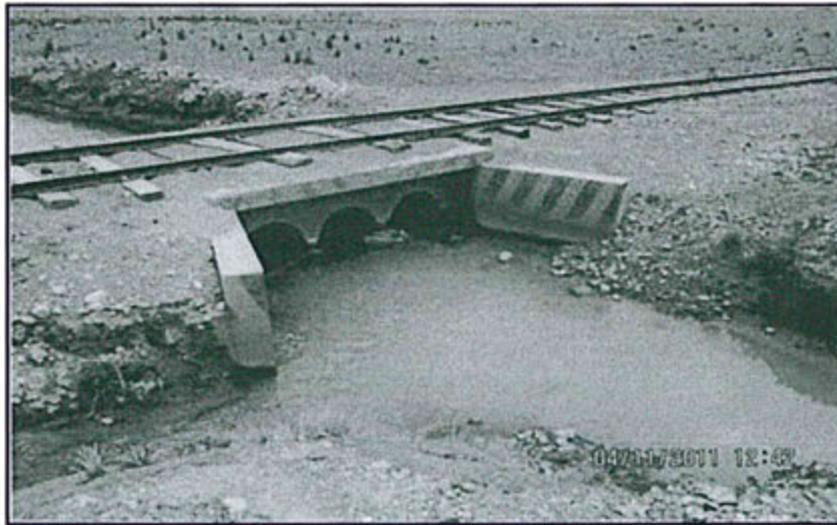
Fotografía N° 25.1.- Flujo de agua que descarga al río Andacancha

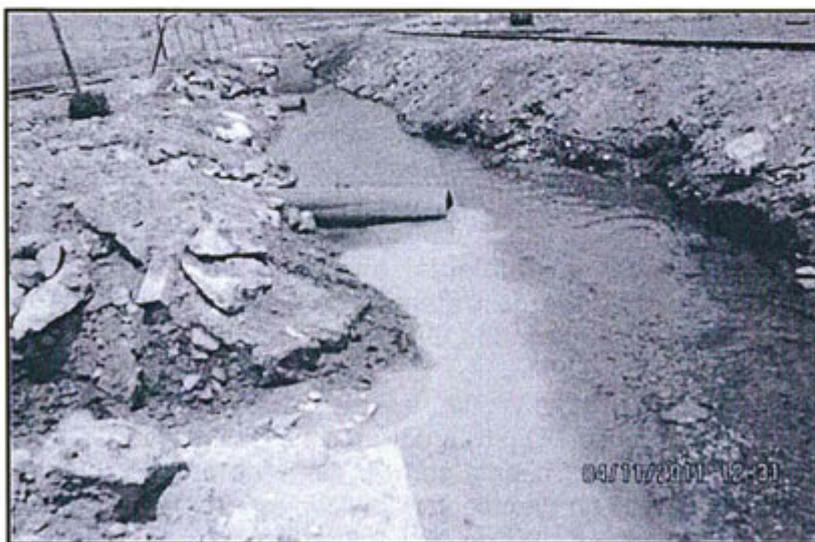
Fotografía N° 24.- Flujo de agua proveniente del área de lavado de carros

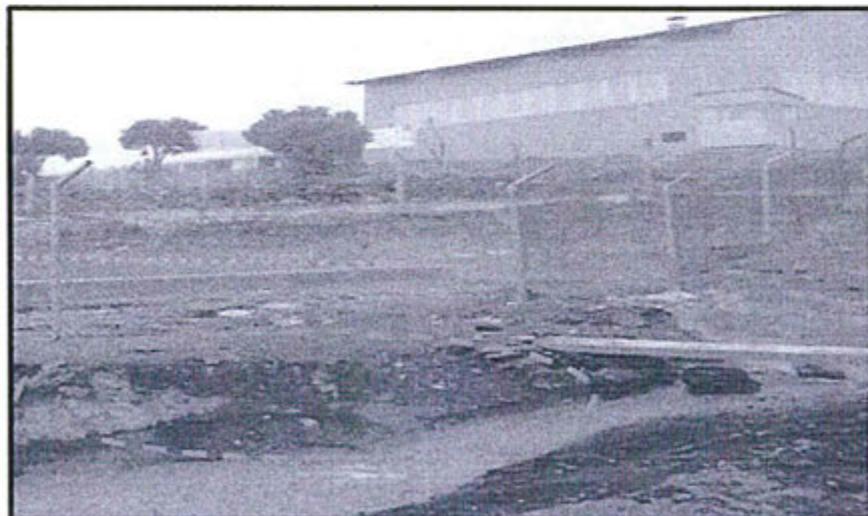
Fotografía N° 40.- Recomendación N° 8 de la Supervisión Regular 2011: se retiró la tubería y no se evidenció descarga de efluentes en el riachuelo sin nombre
