EXPEDIENTE : 111-2013-OEFA/DFSAI/PAS  
 ADMINISTRADO : GOLD FIELDS LA CIMA S.A.  
 UNIDAD MINERA : CERRO CORONA  
 UBICACIÓN : DISTRITO Y PROVINCIA DE HUALGAYOC,  
 DEPARTAMENTO DE CAJAMARCA.  
 SECTOR : MINERÍA  
 MATERIA : VERIFICACIÓN DE CUMPLIMIENTO DE  
 MEDIDAS CORRECTIVAS

**SUMILLA:** Se declara el cumplimiento de las medidas correctivas ordenadas mediante la Resolución Directoral N° 654-2014-OEFA/DFSAI del 3 de noviembre de 2014, consistentes en que Compañía Gold Fields La Cima S.A. cumpla con:

Resolución Directoral N° 1100-2015-OEFA/DFSAI

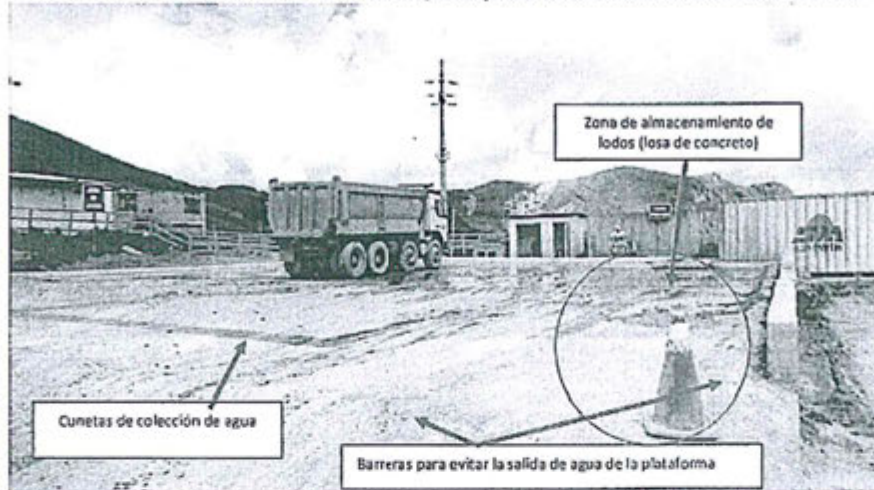
Imagen 3.- Losa de concreto de lodos del taller de lavado de camiones

31. Conforme se observa en la imagen N° 3 mostrada a continuación, en el área de lavado de camiones se han dispuesto cunetas de colección de aguas y barreras para contener el agua que pueda discurrir fuera de la plataforma.

Foto 2: Plataforma de lavado de camiones, incluyendo zona de almacenamiento de lodos

32. De esta forma, del análisis de los medios probatorios se desprende que el administrado dispone de un área de lavado de camiones impermeabilizada, por tanto, se concluye que se cumplió con lo requerido en la medida correctiva N° 1.

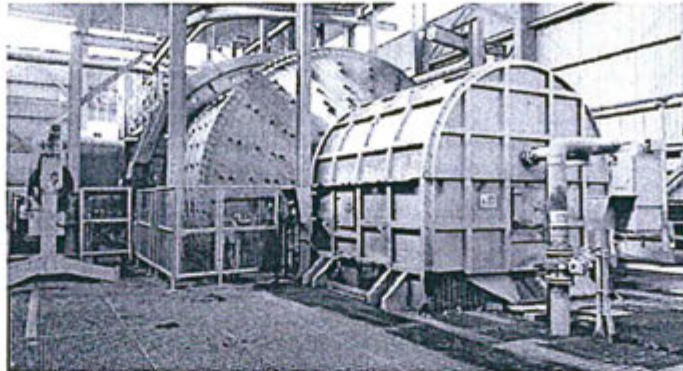
Imagen 5.- Foto de la chancadora de pebbles implementada adicional en la unidad minera Cerro Corona

Foto de la Chancadora de Pebbles Implementado

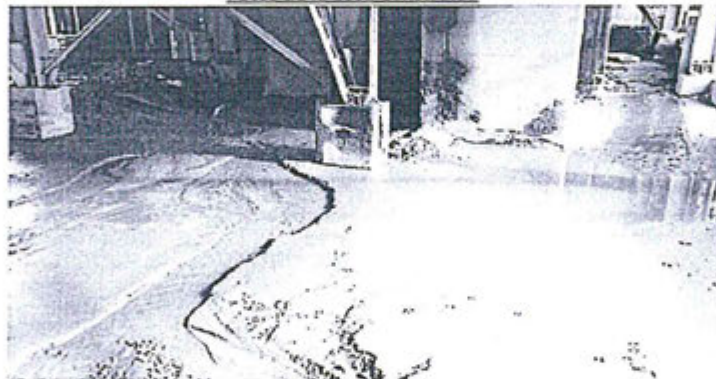
Imagen 6.- Losa bajo faja transportadora CV001  
Fuente: Gold Fields<sup>9</sup>.

Fotos de la Losa Construida

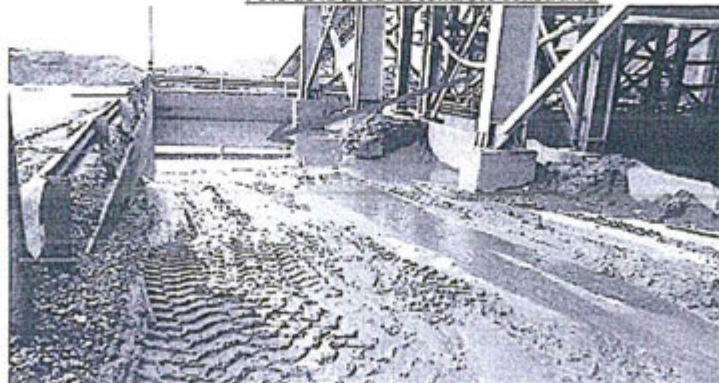
Imagen 7.- Sistema de contención de concreto para el manejo de agua de pebbles

Foto de la poza de concreto construida

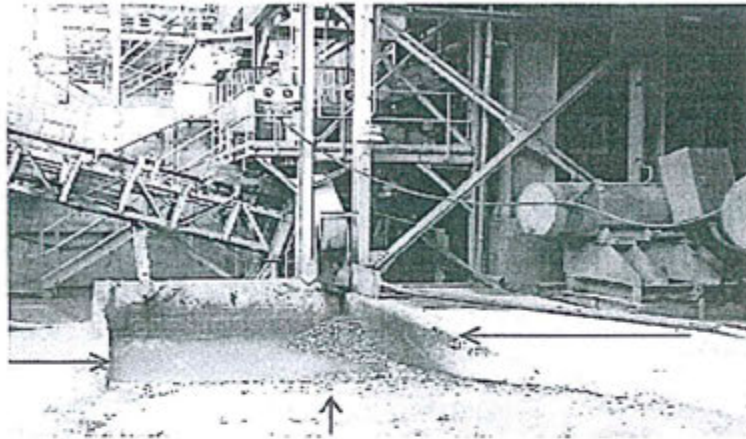
Imagen 8.- Losa de concreto y muro a la descarga del magneto #5.

Foto de la losa y muro construido

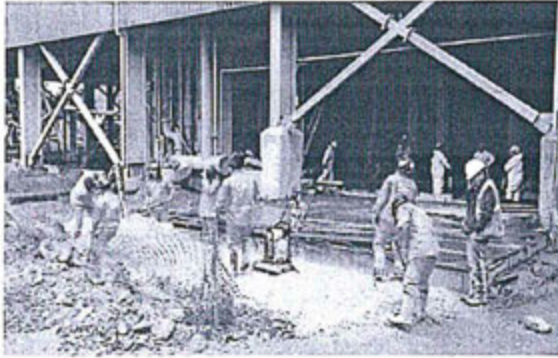
FOTOGRAFIA N° 02

Preparación del terreno (Nivelación y compactación)

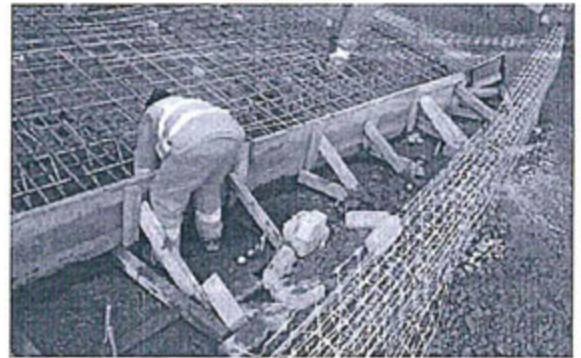
FOTOGRAFIA N° 05

Encofrado de losa

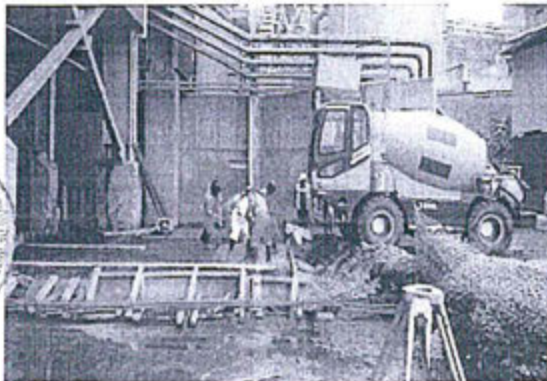
FOTOGRAFIA N° 06

Vaciado de la losa

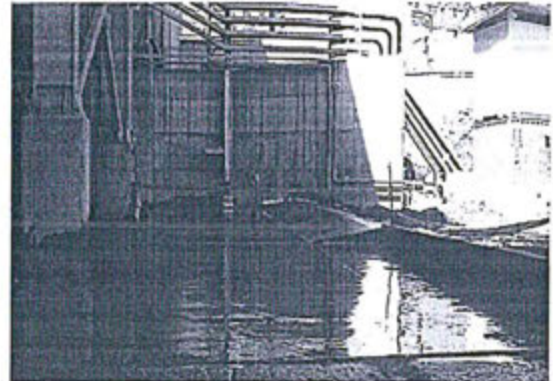
FOTOGRAFIA N° 07

Acabado de losa

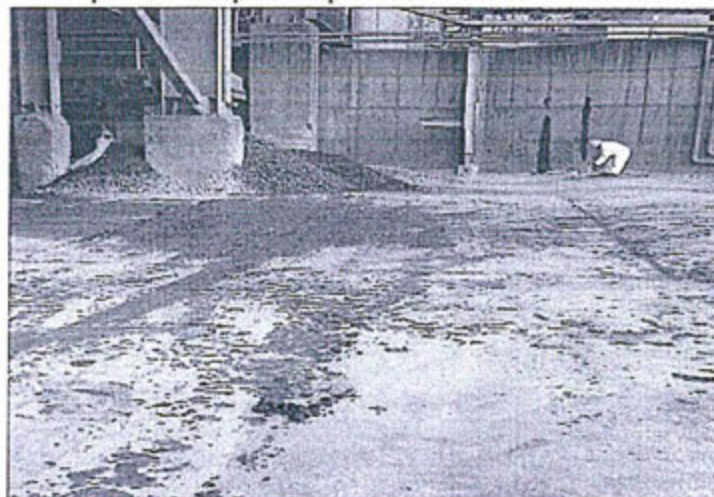
FOTOGRAFIA N° 08

Disposición temporal de pebbles sobre la losa construida

Imagen 11.- Pebbles sobre la losa de concreto.

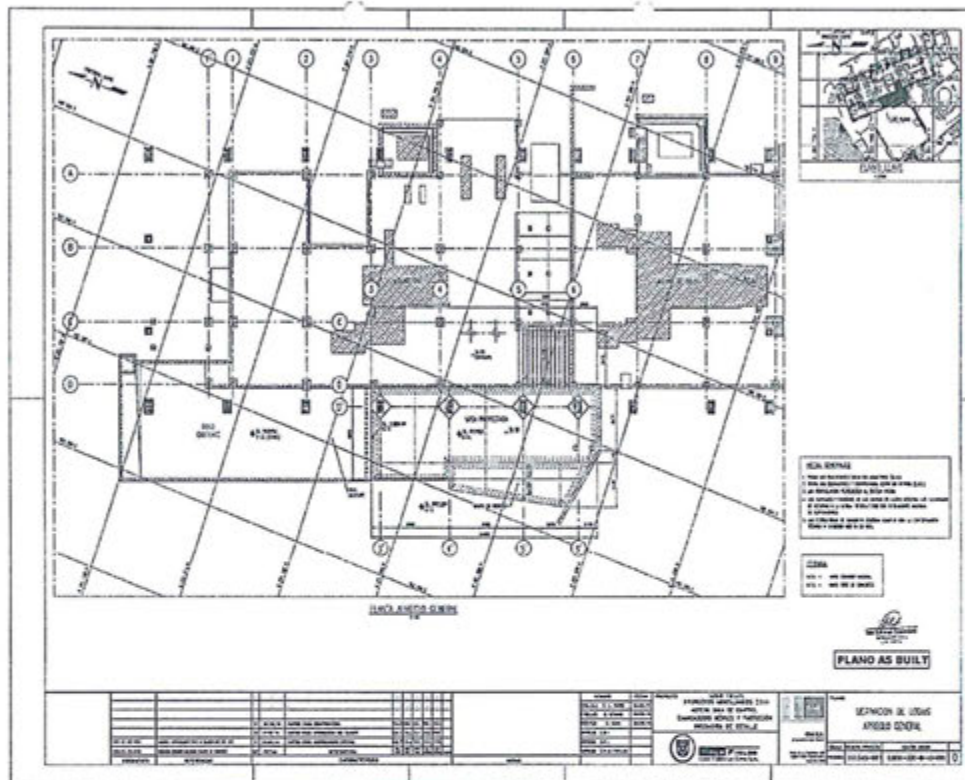
Imagen 12.- Plano de Derivación de lodos, arreglo general

46. De la revisión y análisis de los planos presentados se aprecia el diseño de construcción de la losa de concreto, en la cual se detalla la pendiente ( $S=2\%$ ), dirigida hacia la poza existente.
47. De lo expuesto, ha quedado acreditado que el administrado implementó una losa de concreto para la impedir el contacto de los *pebbles* sobre el área sin impermeabilizar, ubicada debajo de la faja transportadora CV0001 (faja que recibe los *pebbles* generados por el molino SAG). Asimismo, presentó los medios probatorios para acreditar la construcción de una poza de contingencia que reciba las aguas provenientes de esta zona.
48. En consecuencia, la segunda medida correctiva ordenada por la Resolución Directoral N° 654-2014-OEFA/DFSAI ha sido cumplida.

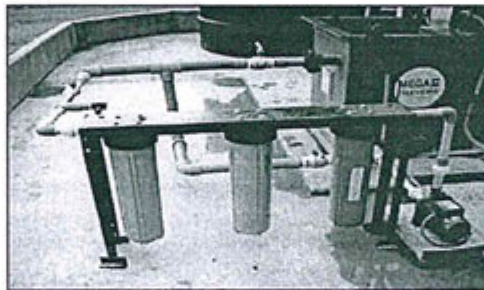
FOTOGRAFÍA N°1  
SISTEMA DE FILTRACIÓN EN LA PLANTA PLT ARPÓN

Imagen 16.- Filtros de prolipopileno en serie. Fuente: Gold Fields<sup>17</sup>

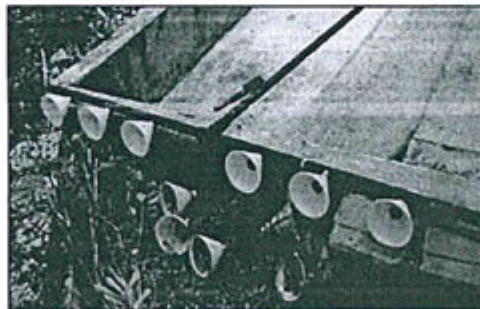
FOTOGRAFÍA N°2  
CAMBIO DE DIFUSORES DE AIRE EN LA PLANTA PLT ARPÓN

Imagen 17.- Difusores de aire de burbuja fina. Fuente: Gold Fields<sup>18</sup>

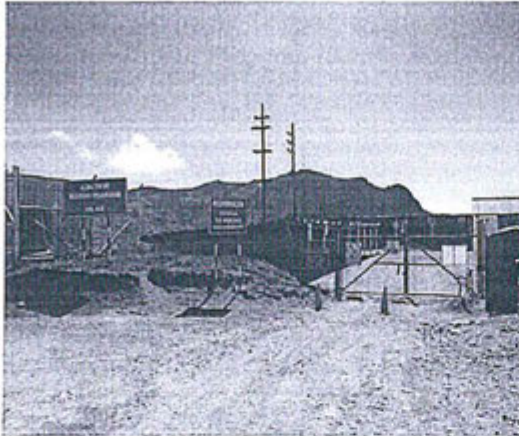
Foto N°1: Vista del almacén de residuos peligrosos (VOLPAD) de Cerro Corona

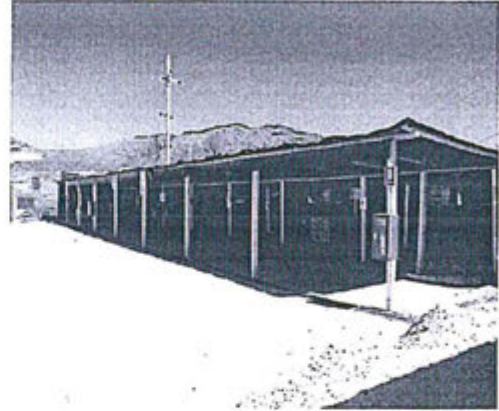
Foto N°2: Vista del área de almacenamiento de aceites, grasas, envases vacíos, entre otros similares; dentro del almacén de residuos peligrosos (VOLPAD) de Cerro Corona

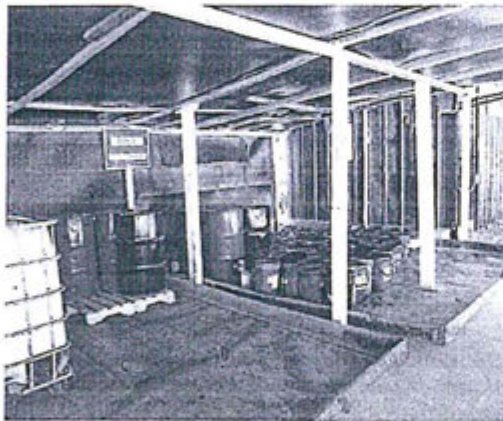
Foto N°3: Vista del área de almacenamiento de aceites, grasas, envases vacíos, entre otros similares.

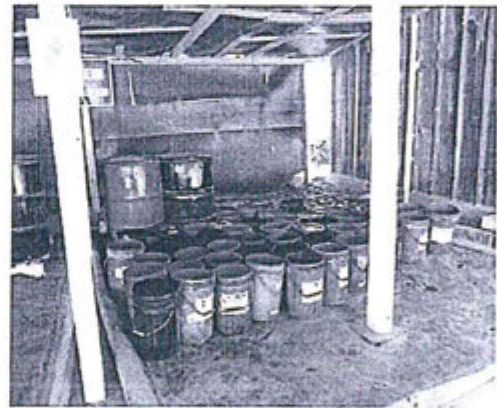
Foto N°4: Vista del área de almacenamiento de aceites, grasas, envases vacíos, entre otros similares.
