Organismo de Evaluación y Fiscalización Ambiental

EXPEDIENTE N° : 581-2014-OEFA/DFSAI/PAS
 ADMINISTRADO : COMPAÑÍA DE MINAS BUENAVENTURA S.A.A.
 UNIDAD MINERA : RECUPERADA
 UBICACIÓN : DISTRITO DE HUACHOCOLPA, PROVINCIA Y DEPARTAMENTO DE HUANCABELICA
 SECTOR : MINERÍA
 MATERIAS : INCUMPLIMIENTO DE RECOMENDACIÓN
 INCUMPLIMIENTO DE INSTRUMENTO DE GESTIÓN AMBIENTAL
 MEDIDAS DE CONTROL Y PREVISIÓN
 RESPONSABILIDAD ADMINISTRATIVA
 ARCHIVO
 REINCIDENCIA

SUMILLA: Se declara la existencia de responsabilidad administrativa de Compañía de Minas Buenaventura S.A.A. al haberse acreditado la comisión de las siguientes infracciones:

Resolución Directoral N° 347-2016-OEFA/DFSAI

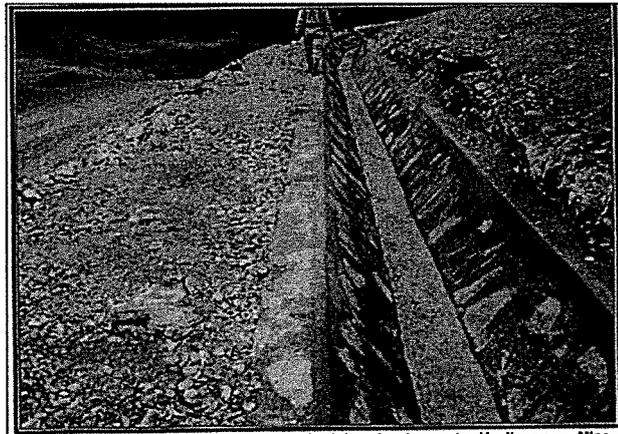
32. Conforme a lo señalado por la Supervisora, la base del depósito de desmonte Huayllacruz se encontraba impermeabilizada y contaba con canales de coronación en la zona norte. Sin embargo, habría faltado construir dicho canal en la zona este del depósito.
33. Para tal efecto, la Supervisora muestra las Fotografías N° 31, 32, 33, 34, 35 y 36 del Informe de Supervisión¹⁹ en las que se observa la implementación de los canales de coronación en la zona norte del depósito de desmonte Huayllacruz y la falta de construcción de dicho canal en la zona este del referido depósito, tomado desde una distancia lejana:

Fotografía N° 31.- Recomendación 4, depósito de desmonte Huayllacruz – Mina Esperanza: Canal de coronación en la Zona Norte.

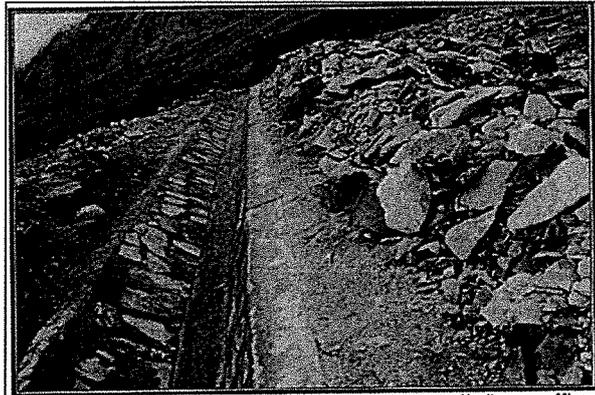
Fotografía N° 32.- Recomendación 4, depósito de desmonte Huayllacruz – Mina Esperanza: Canal de coronación en la Zona Norte.

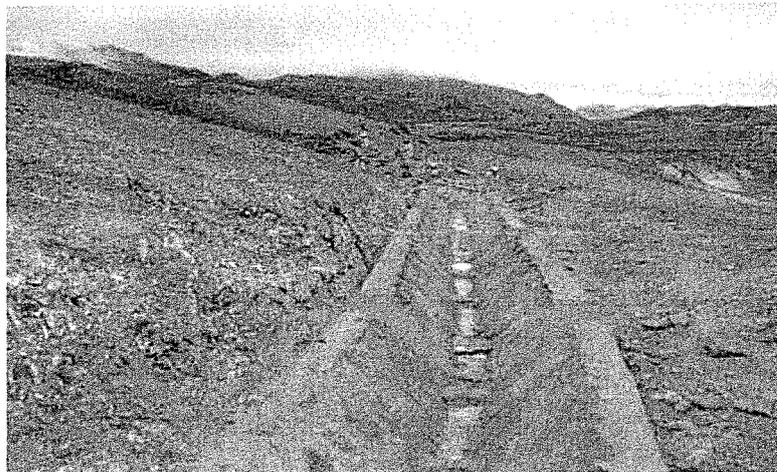
Fotografía N° 1: Trabajos de construcción del canal de coronación y derivación.

58. En ese sentido, Buenaventura realizó la construcción del canal de coronación en el lado Este del depósito de desmonte Huayllacruz, cumpliendo la Recomendación N° 4 formulada durante la Supervisión Regular 2010.

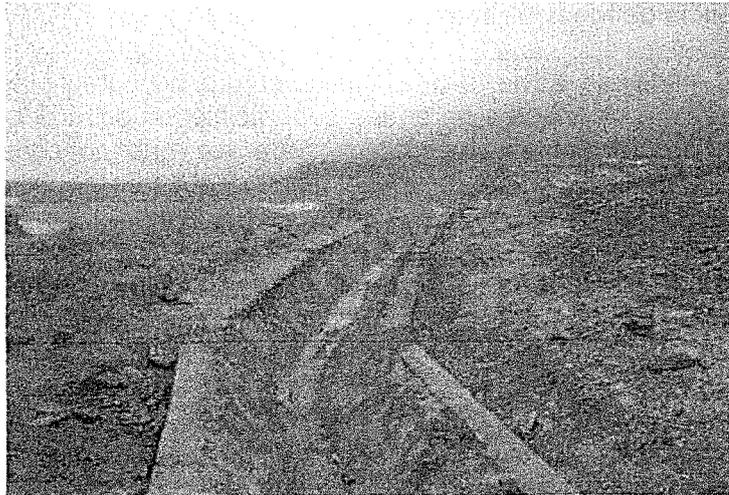
otografía N° 2: Tramo construido del canal de coronación y derivación al cauce natural

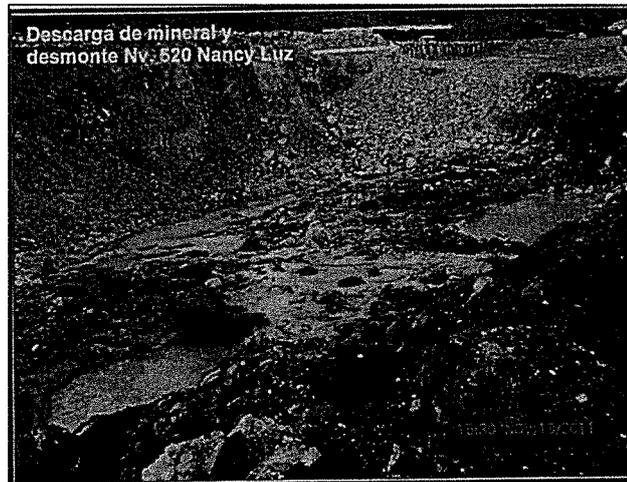
Fotografía N° 37.- Recomendación 5, subdrenajes – afloramientos próximos a las pozas N° 1 y N° 2 de tratamiento de efluentes de Mina Nv. 520 Nancy Luz: No existe el sistema de captación, control, tratamiento ni descarga de los subdrenajes (afloramientos) de agua.

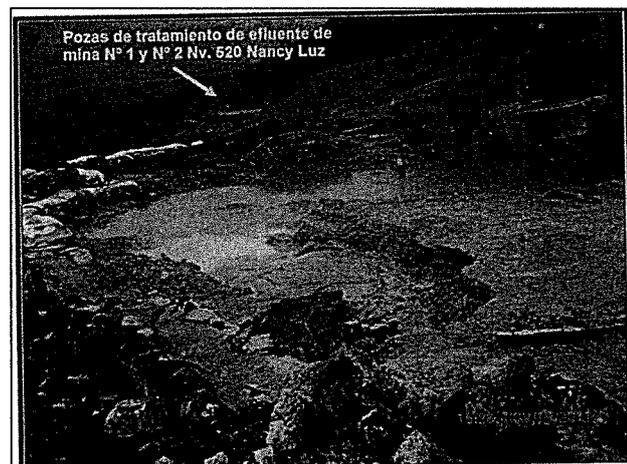
Fotografía N° 38.- Recomendación 5, subdrenajes – afloramientos próximos a las pozas N° 1 y N° 2 de tratamiento de efluentes de Mina Nv. 520 Nancy Luz: No existe el sistema de captación, control, tratamiento ni descarga de los subdrenajes (afloramientos) de agua.

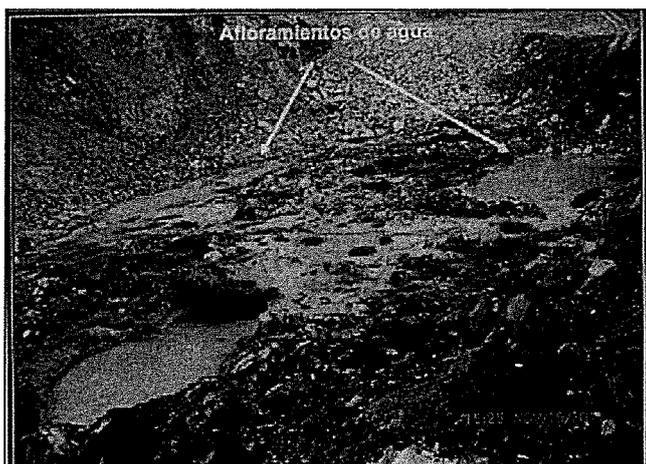
Fotografía N° 39.- Recomendación 5, subdrenajes – afloramientos próximos a las pozas N° 1 y N° 2 de tratamiento de efluentes de Mina Nv. 520 Nancy Luz: No existe el sistema de captación, control, tratamiento ni descarga de los subdrenajes (afloramientos) de agua.

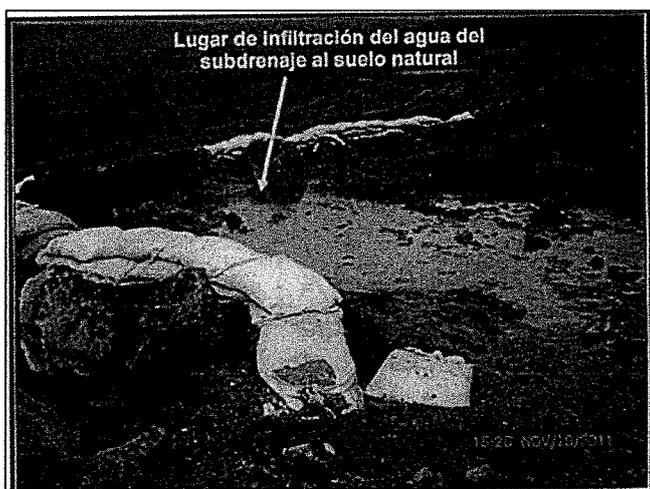
Fotografía N° 40.- Recomendación 5, subdrenajes – afloramientos próximos a las pozas N° 1 y N° 2 de tratamiento de efluentes de Mina Nv. 520 Nancy Luz: No existe el sistema de captación, control, tratamiento ni descarga de los subdrenajes (afloramientos) de agua.

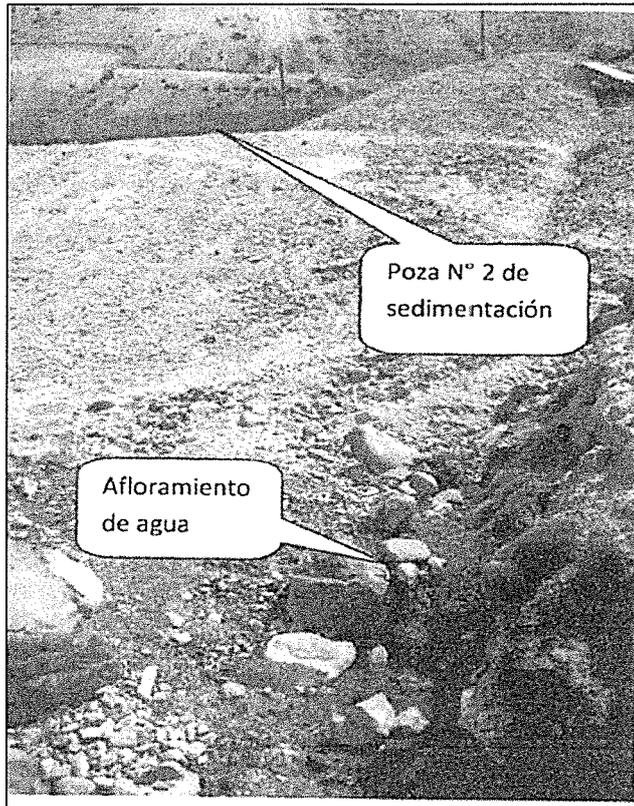
Fotografía N° 73.- Muestra el subdrenaje o afloramiento de agua en la parte inferior de las pozas de sedimentación de la planta de tratamiento en Nivel 520 Nancy Luz.

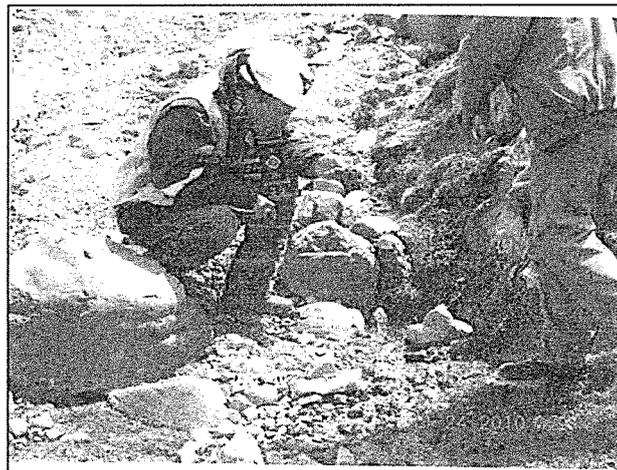
Fotografía N° 74.- Muestra el afloramiento de agua en la parte inferior de las pozas de sedimentación.

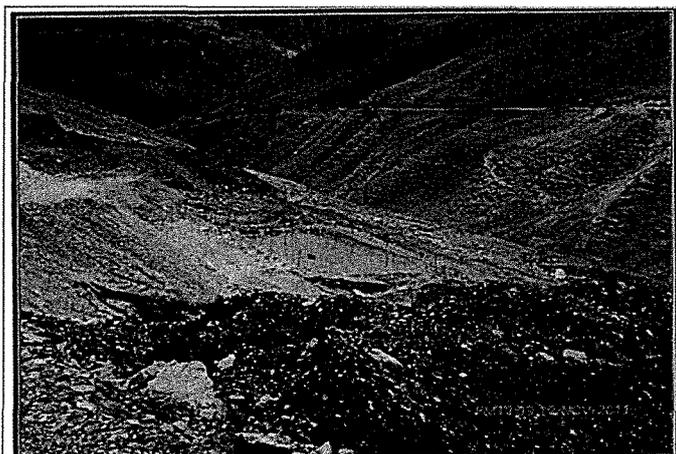
Fotografía N° 68: Observación N° 08: Cancha de desmonte mina Angélica: Depósito de desmonte en construcción, no cuenta con sistemas de drenajes.

- 96. Sobre el particular, cabe precisar que la Supervisora ha dejado constancia en su observación que el depósito de desmonte se encontraba “en construcción”, es decir que, Buenaventura aún no concluía la construcción de los componentes que le correspondían al citado depósito. La Supervisora tampoco ha indicado que este depósito se encontrase operativo durante la Supervisión regular 2011.
- 97. Mediante carta del 2 de abril del 2012³⁴ Buenaventura comunicó al OEFA que concluyó la construcción de la cancha de desmonte de acuerdo al diseño del EIA Angélica Rublo Chico. Asimismo, presentó fotografías del sistema de drenaje (canal de coronación) y sistema de subdrenaje (subdren) construidos, las que se aprecian a continuación:

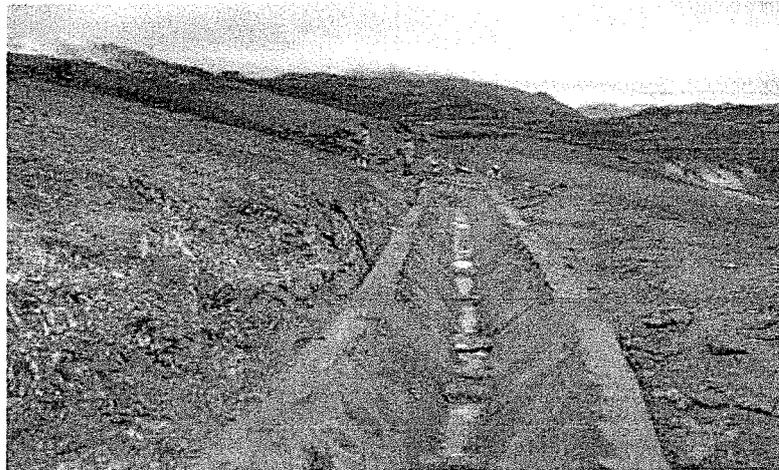
Fotografía N° 1: Trabajos de construcción del canal de coronación y derivación.

- 115. En ese sentido, Buenaventura completó la construcción del canal de coronación en el depósito de desmonte Huayllacruz, cumpliendo lo dispuesto en el respectivo instrumento de gestión ambiental.
- 116. De lo antes expuesto, esta Dirección considera que Buenaventura ha subsanado la conducta infractora, motivo por el cual no corresponde ordenar una medida correctiva, de conformidad con lo señalado en la Única Disposición Complementaria Transitoria del TUO del RPAS del OEFA.

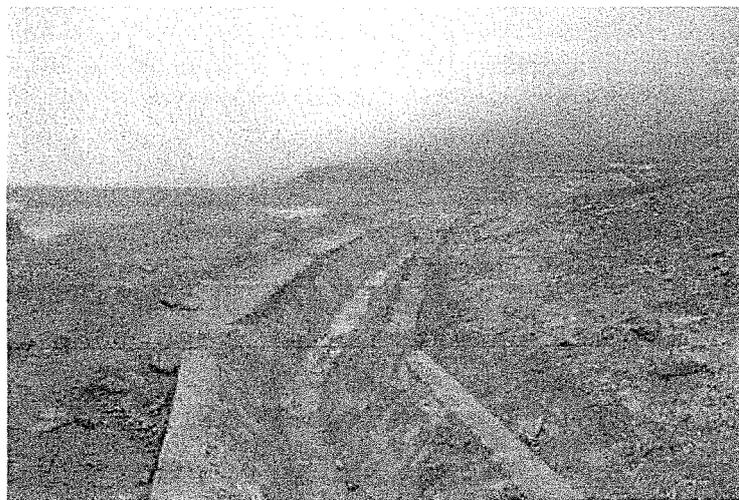
Fotografía N° 2: Tramo construido del canal de coronación y derivación al cauce natural

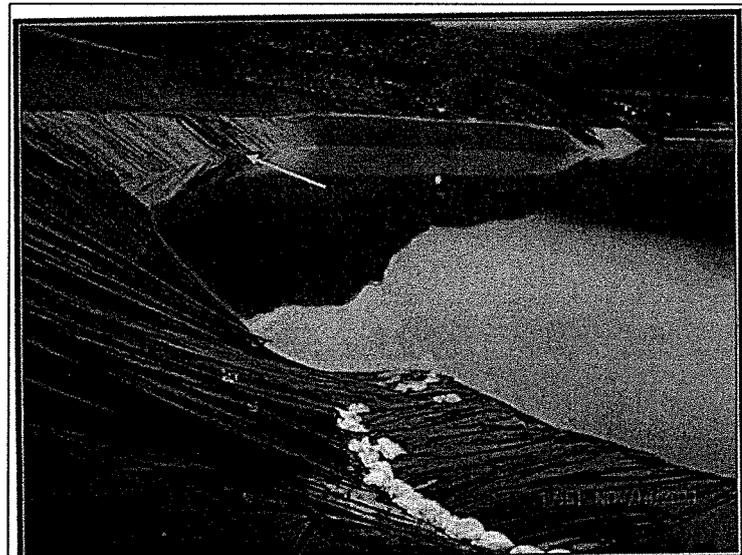
Fotografía N° 69: Observación N° 10. Depósito de relaves 3 y 4: Se constató el ingreso al interior del depósito de relaves, de material sólido arrastrado por las aguas superficiales por rebose del canal de coronación.

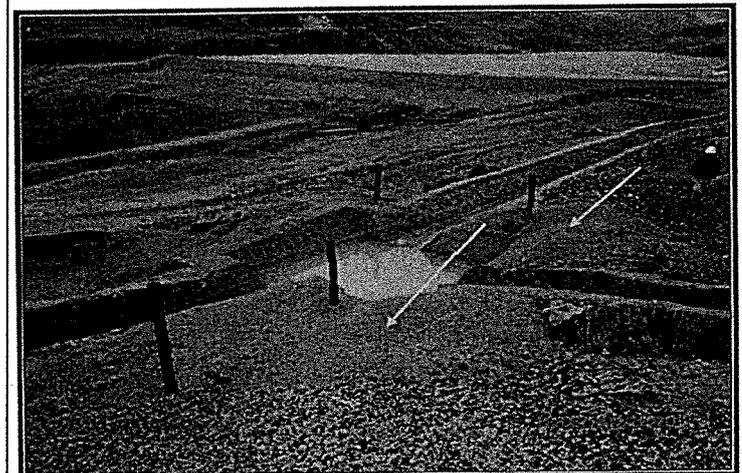
Fotografía N° 70: Observación N° 10. Depósito de relaves 3 y 4: Se constató el rebose de aguas de escorrentía superficial y sólidos por el canal de coronación.
