EXPEDIENTE N° : 1409-2014-OEFA/DFSAI/PAS  
 ADMINISTRADO : SUMITOMO METAL MINING PERÚ S.A.  
 PROYECTO DE EXPLORACIÓN : SUSAPAYA  
 UBICACIÓN : DISTRITO DE SUSAPAYA, PROVINCIA  
 DE TARATA, DEPARTAMENTO  
 DE TACNA  
 SECTOR : MINERÍA  
 MATERIAS : CUMPLIMIENTO DE INSTRUMENTO DE  
 GESTIÓN AMBIENTAL  
 CUMPLIMIENTO DE MEDIDAS DE  
 CIERRE  
 RESPONSABILIDAD ADMINISTRATIVA  
 ARCHIVO

**SUMILLA:** Se declara la existencia de responsabilidad administrativa de Sumitomo Metal Mining Perú S.A. al haberse acreditado el incumplimiento de las siguientes infracciones:

Lima, 29 de febrero del 2016

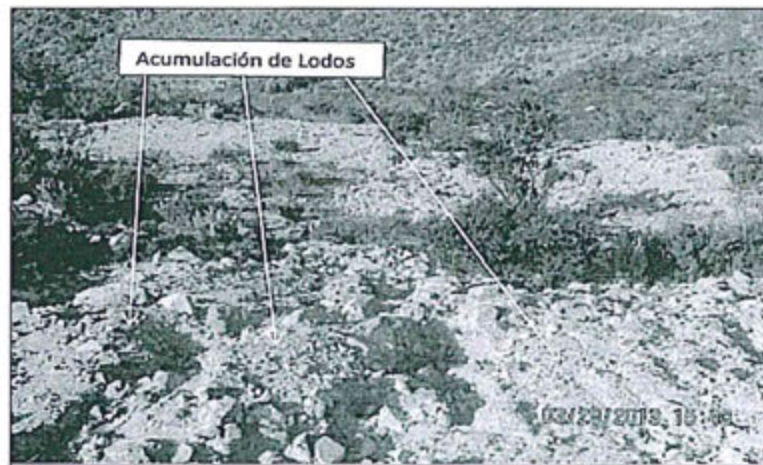
Fotografía N° 7: En la Plataforma de Perforación diamantina ubicada en las coordenadas UTM WGS 84; Este: 379336, Norte: 8089180, se encuentra lodos acumulados.

37. De la revisión de la Fotografía N° 7 del Informe de Supervisión se puede verificar la acumulación de lodos en una de las plataformas de perforación diamantina ubicada en las coordenadas UTM WGS 84; Este: 379336, Norte: 8089180. Dicha acumulación es producto de la falta de recojo y canalización de los lodos hacia las pozas de sedimentación, por lo cual el titular minero se encontraría incumpliendo lo establecido en la DIA del Proyecto de Exploración "Susapaya".

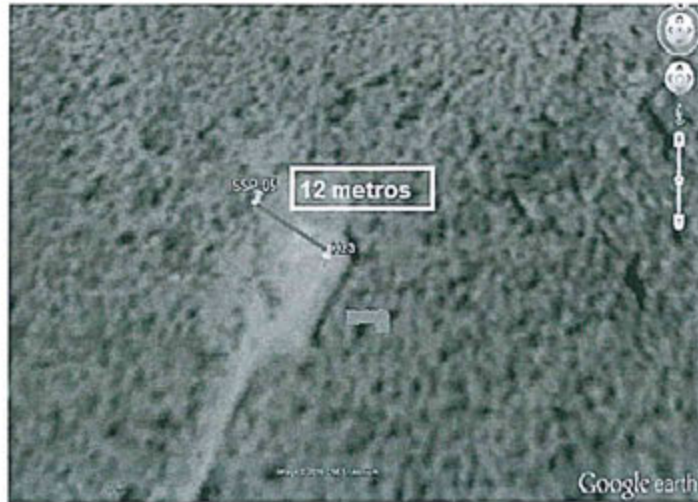
ambas coordenadas hay una distancia de 12 metros, conforme se verifica del siguiente cuadro e imagen:

46. En ese orden de ideas, los lodos encontrados en la plataforma de perforación diamantina ubicada en las coordenadas UTM WGS 84: Este: 379336; Norte 8089180 (coordenadas de la Supervisión Regular 2013) correspondería a la plataforma SPP-05, en tanto que se encontraba dentro de los ciento cuarenta y cuatro (144) metros del área aprobada en la DIA del Proyecto de Exploración "Susapaya". Por tanto, a fin de verificar la subsanación de la presente conducta infractora deberá acreditarse que la plataforma SPP-05 no tenga lodos.

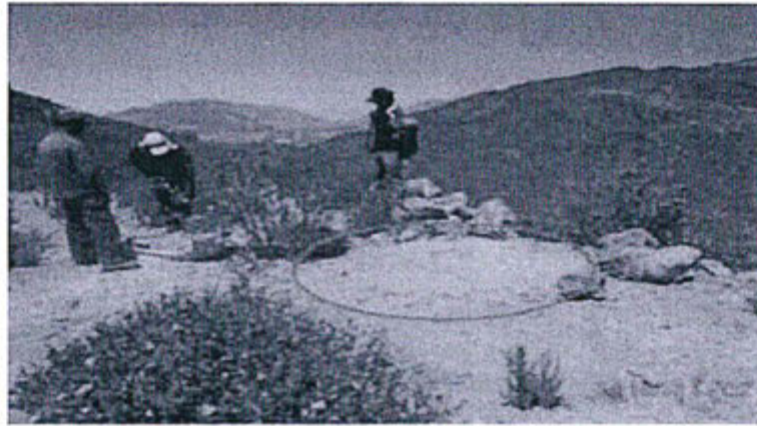
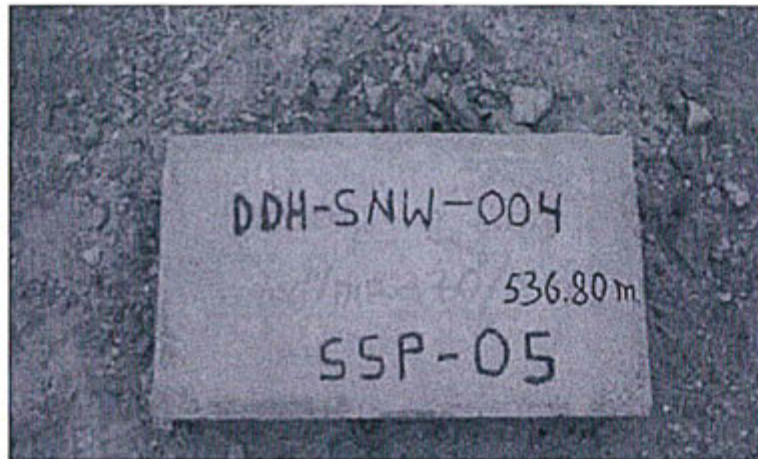
Plataforma SSP-05 limpieza de lodos de perforación.

- 48. En ese sentido, en tanto las coordenadas UTM WGS 84: Este: 379336, Norte: 8089180 corresponden a la plataforma SSP-05, se verifica que ésta se encontraría cerrada y sin lodos, por lo que no corresponde ordenar una medida correctiva.
- 49. De lo antes expuesto, la Dirección de Fiscalización considera que Sumitomo ha subsanado la conducta infractora, por lo que no corresponde ordenar una medida correctiva en el presente extremo, de conformidad con lo señalado en la Única Disposición Complementaria y Transitoria del TUO del RPAS del OEFA.

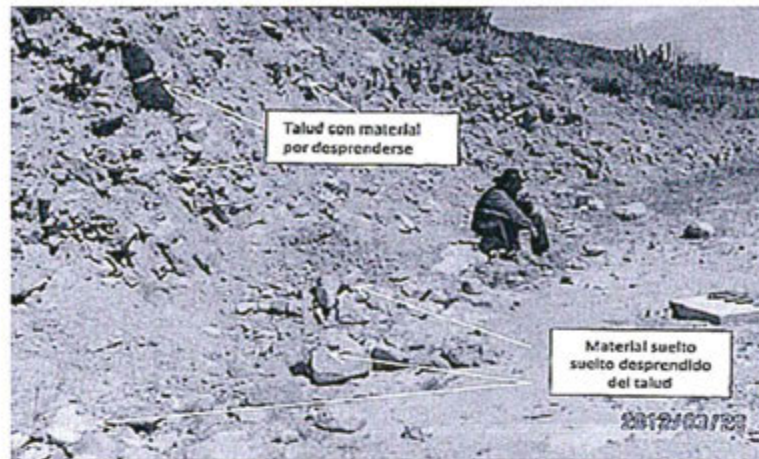
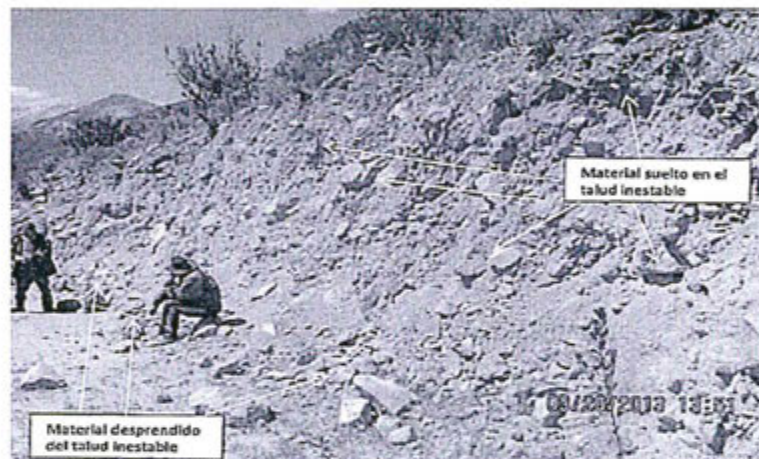
Foto N° 6: El talud de las plataformas de perforación diamantina ubicada en las coordenadas UTM WGS - 84 Este: 30545, Norte: 8088555.

Foto N° 6-A: El talud de las plataformas de perforación diamantina ubicada en las coordenadas UTM WGS-84 Este: 380545, Norte: 8088555.

55. Sobre el particular, de las Fotografías N° 6 y 6-A del Informe de Supervisión se verifica que el talud de la plataforma de perforación diamantina ubicada en las coordenadas UTM WGS-84 Este: 380545, Norte: 8088555 tiene una pendiente pronunciada y se encontraba inestable; por lo que el material (como las rocas) tendía a caer por gravedad. Para evitar ello, el titular minero debió cumplir con la obligación establecida en el Plan de Cierre de la DIA del Proyecto Susapaya y revegetar el talud, lo cual según se observa de las referidas fotografías no ocurrió.

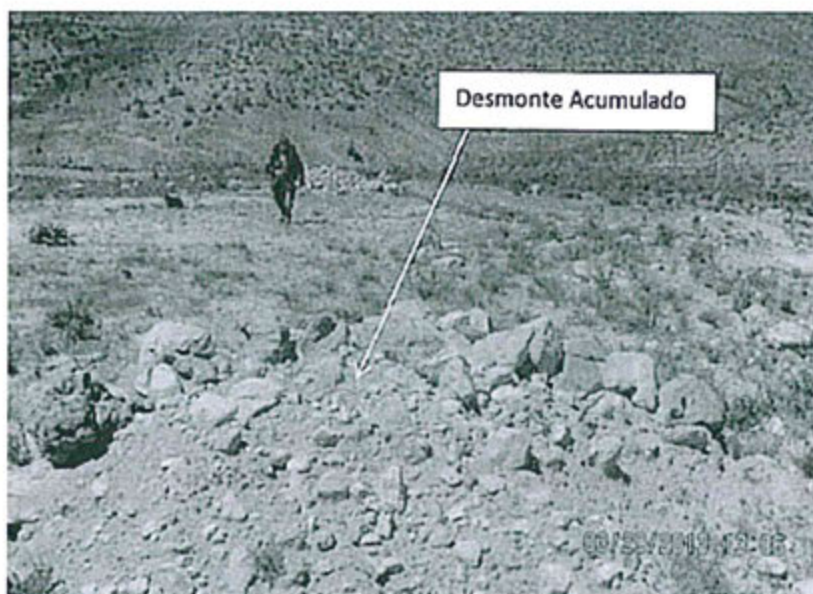
Foto N° 8: En la plataforma de perforación diamantina ubicada en las coordenadas UTM WGS – 84 Este: 379343, Norte: 8089172.

68. Sobre el particular de la Fotografía N° 8 se verifica la acumulación de desmorte que produce un desnivel en la plataforma ubicada en las coordenadas UTM WGS-84; Este 379343, Norte 8089172. Por tanto, Sumitomo habría incumplido lo establecido en su plan de cierre incluido en la DIA del Proyecto de Exploración "Susapaya".

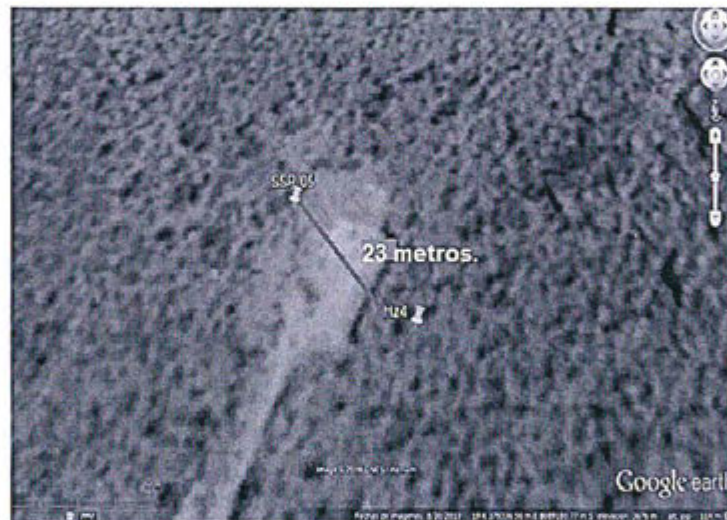
- 71. Sumitomo agrega que realizó la limpieza del desmote acumulado en la plataforma SSP-05, según se verifica en su Informe de Subsanación de Hallazgos.
- 72. Sobre el particular, la coordenada de referencia de la plataforma SSP-05 se ubica a aproximadamente 23 metros de la acumulación de desmote detallada en el Hallazgo N° 4. Esta distancia al ser menor a los 144 metros señalados en la DIA del Proyecto de Exploración "Susapaya" para el área de las plataformas<sup>31</sup> y, al no existir otras plataformas cercanas, nos indica que la acumulación de desmote se encontró en un punto de la citada plataforma, dicha distancia se verifica del siguiente gráfico:

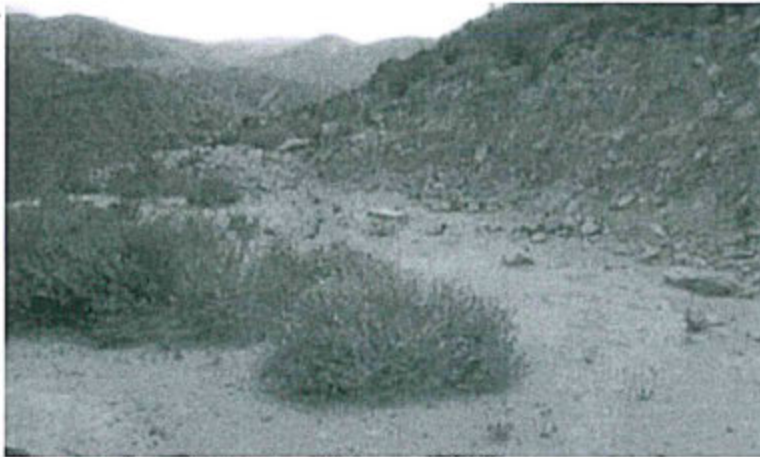
Revegetación natural de la plataforma SSP-05.

77. En ese sentido, actualmente no hay desmontes que desnivelen la plataforma SSP-05; por lo tanto, no corresponde el dictado de una medida correctiva.
78. De lo antes expuesto, la Dirección de Fiscalización considera que Sumitomo ha subsanado la conducta infractora, por lo que no corresponde ordenar una medida correctiva en el presente extremo, de conformidad con lo señalado en la Única Disposición Complementaria y Transitoria del TUO del RPAS del OEFA.

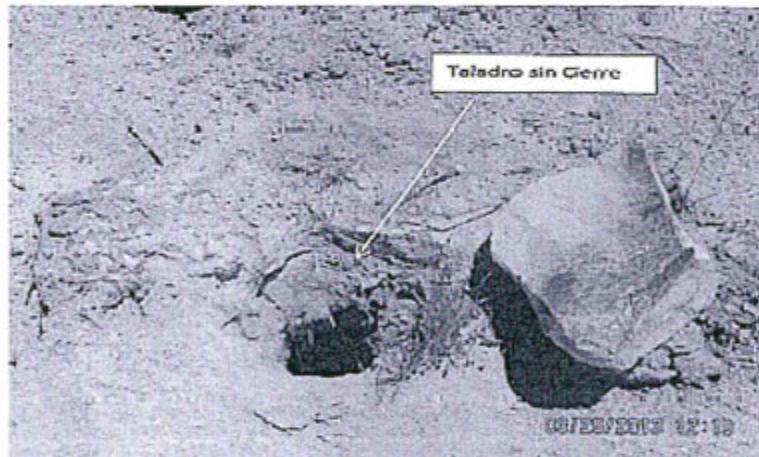
81. Dicho hecho se sustenta en las Fotografías N° 9 y 9-A del Informe de Supervisión, las cuales muestran dos taladros sin cierre<sup>37</sup>:

Foto N° 9: Todas las plataformas de perforación diamantina encontradas durante la supervisión se encuentran sin código, tal como indica su DIA. Y 2 taladros de perforación sin cierre.

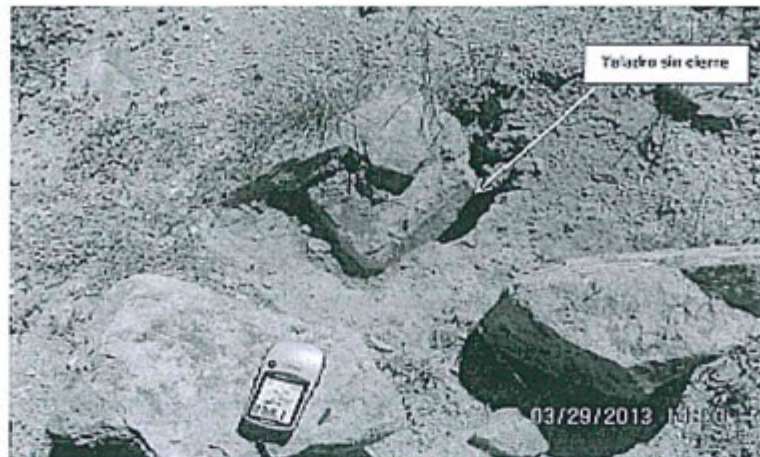
Foto N° 9.A: Todas las plataformas de perforación diamantina encontradas durante la supervisión se encuentran sin código, tal como indica su DIA. Y 2 taladros de perforación sin cierre. Taladro sin cierre en las coordenadas E: 380861 y N: 8088116.

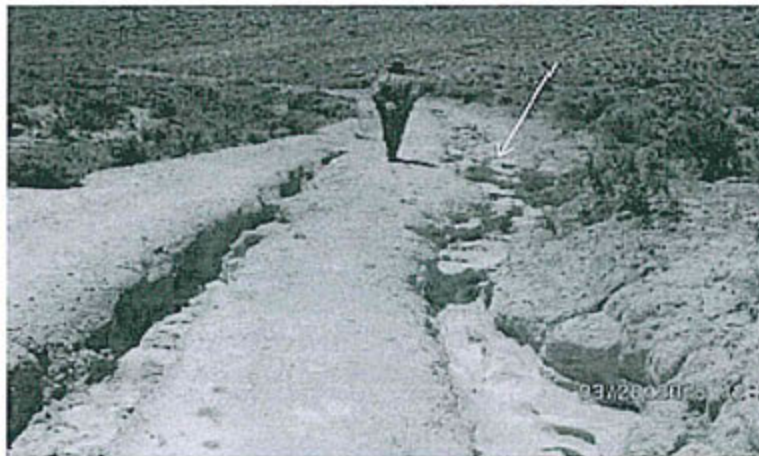
*En las vías de acceso hacia las plataformas se observó la falta de cunetas, así como la falta de remediación de los mencionados accesos".*

Fotos N° 10 y 12: Vía de acceso hacia las plataformas se observó la falta de cunetas, la falta de remediación de los mencionados accesos y el deterioro por causa de las precipitaciones pluviales.

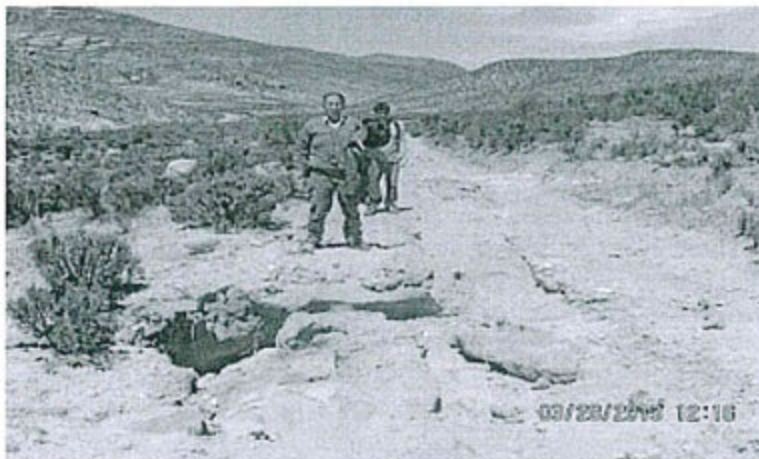
Foto N° 11: Camino de acceso al Proyecto Susapaya deteriorado por las precipitaciones pluviales.
