EXPEDIENTE N° : 079-2013-OEFA/DFSAI/PAS
ADMINISTRADO : LUMINA COPPER S.A.C.
PROYECTO DE EXPLORACIÓN : EL GALENO
UBICACIÓN : DISTRITO DE ENCAÑADA Y SOROCHUCO, PROVINCIA DE CAJAMARCA Y CELENDÍN, DEPARTAMENTO DE CAJAMARCA
SECTOR : MINERÍA
MATERIAS : RESIDUOS SÓLIDOS
 MEDIDAS DE PREVISIÓN Y CONTROL
 COMPROMISOS AMBIENTALES
 RECOMENDACIONES

SUMILLA: Se declara la existencia de responsabilidad administrativa de Lumina Copper S.A. al haberse acreditado la comisión de las siguientes infracciones:

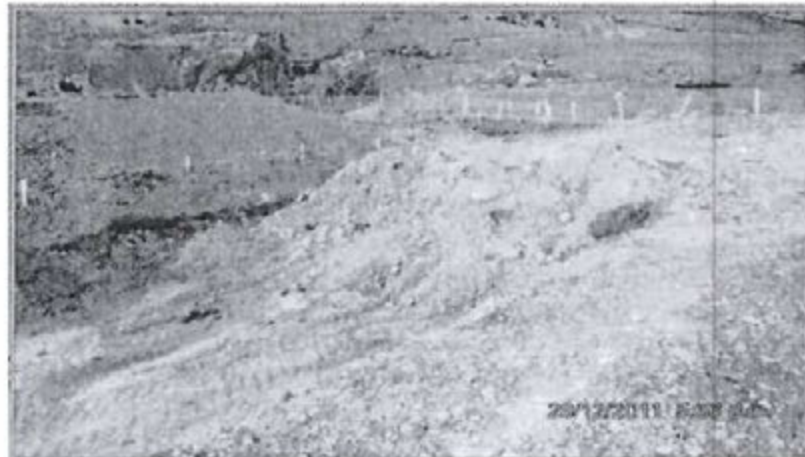
Fotografía N° 66: Observación N° 01. Relleno Sanitario: Se constató en el relleno sanitario que las paredes y base no están impermeabilizados, no cuenta con las chimeneas de desfogue de gases, sistema de colección y recuperación de lixiviados.

24. En este sentido, la Supervisora consideró que la empresa no cumplió con tres (3) requisitos mínimos para el relleno sanitario, exigidos en el Artículo 85° del RLGSR: (i) impermeabilización; (ii) chimeneas; y, (iii) sistema de colección de lixiviados.

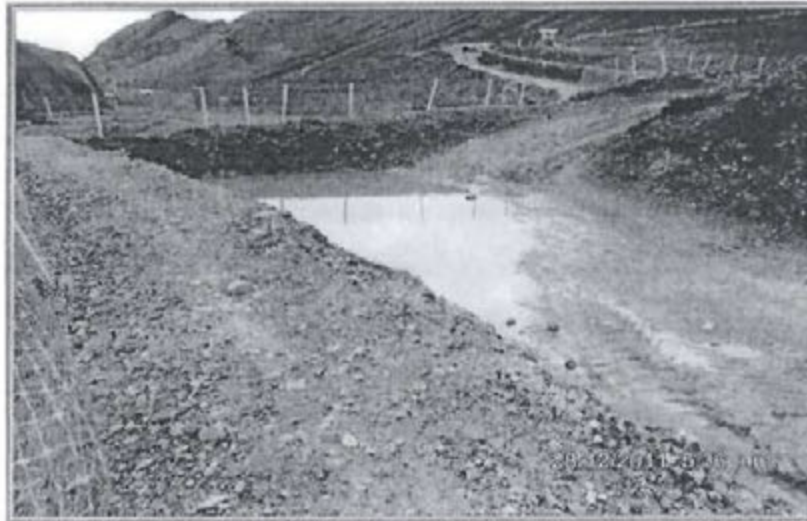
Fotografía N° 67: Observación N° 01. Relleno Sanitario: Se constató en la entrada al relleno sanitario, acumulación de agua por un mal sistema de colección y recuperación de aguas en su interior

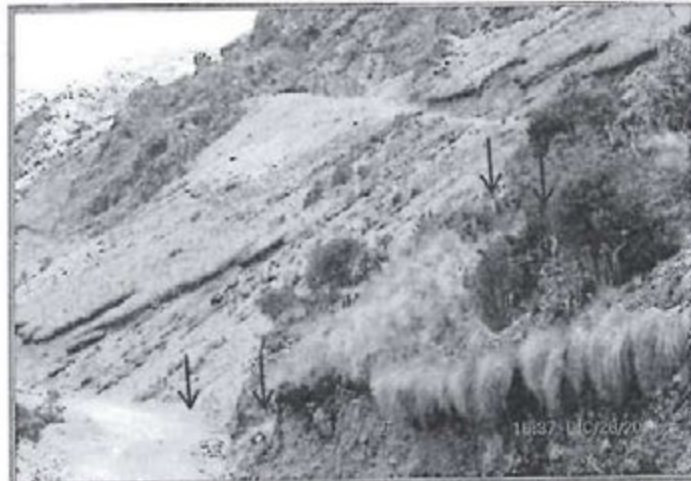
Fotografía N° 159: Observación N° 3. Talud de suelo natural sobre la carretera hacia la Laguna Rinconada, erosionada por la escorrentía de agua de canal de coronación de la carretera superior

53. Lumina Copper alega que si bien existe un arrastre de sólidos en los taludes de la carretera, no existe medio probatorio que acredite que ello se haya producido por agua de lluvia que ha excedido la capacidad de las cunetas ni que se deba a que la empresa no ha cumplido con alguna medida preventiva.

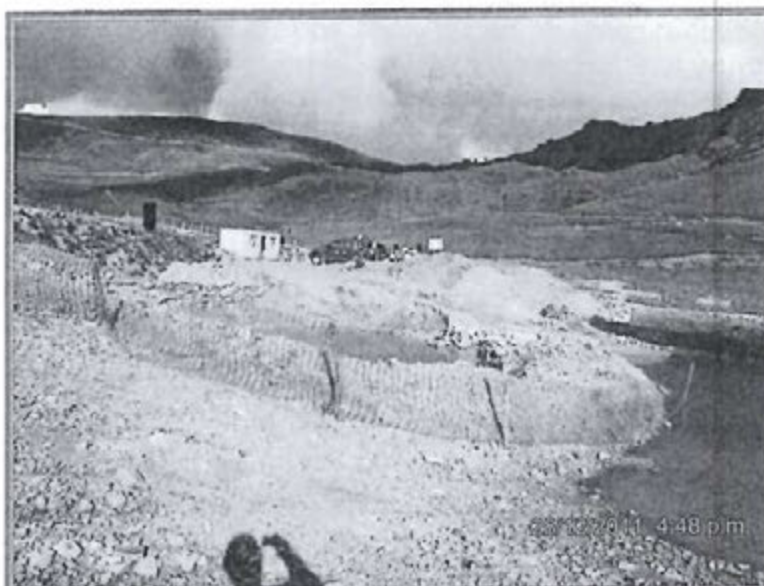
Fotografía N° 185: Observación N° 8. En las pozas de sedimentación y costados de los canales de escorrentía - costado Estación Bravo 4 se observó, suelos disturbados. Las lluvias producen arrastre de sólidos al cauce de aguas de lluvia. Impacto Ambiental: Impactando al medio natural (Suelo)

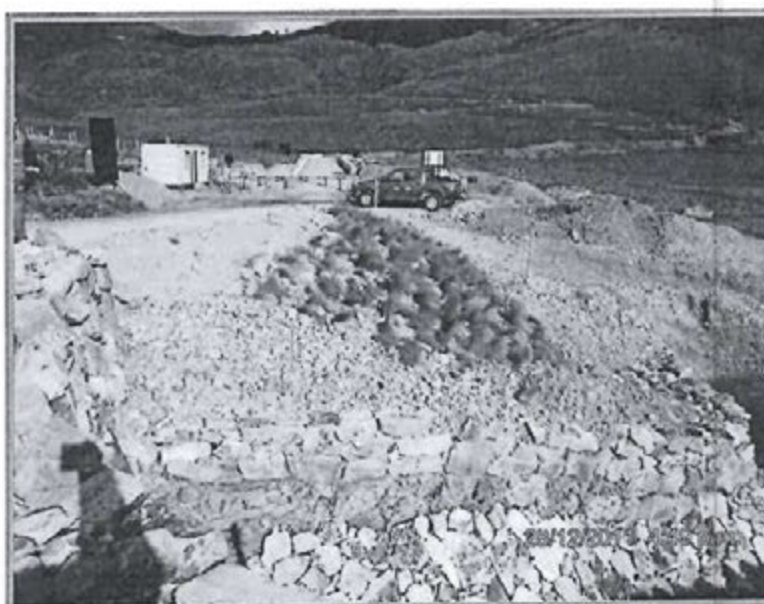
Fotografía N° 186: Observación N° 8. En las pozas de sedimentación y costados de los canales de escorrentía - costado Estación Bravo 4 se observó, suelos disturbados. Las lluvias producen arrastre de sólidos al cauce de aguas de lluvia. Impacto Ambiental: Impactando al medio natural (Suelo)

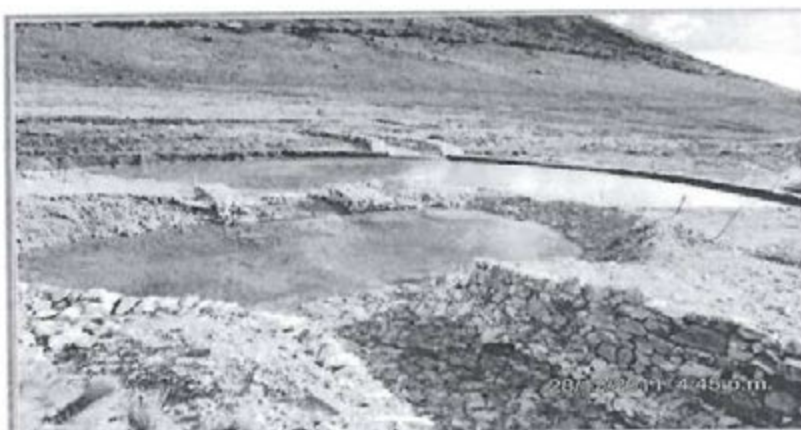
Fotografía N° 160: Recomendación N° 10. El titular minero construyó pozas de neutralización y sedimentación para la modificación del pH de las aguas colectadas

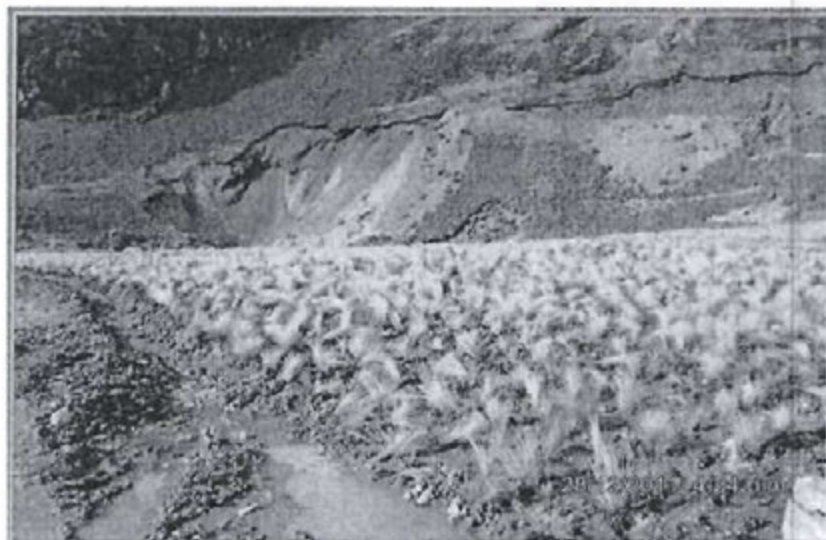
Fotografía N° 54: Recomendación N° 11. Parte alta zona de Chancas, se constató la presencia de taludes disturbados por la construcción de vías de acceso y que no fueron remediados

86. En este sentido, la Supervisora considera que Lumina Copper incumplió dos (2) extremos de la Recomendación N° 11: (i) la falta de caracterización geoquímica del material de la roca; y, (ii) la no implementación de medidas de estabilización de los accesos y la plataforma donde se originó el deslizamiento.

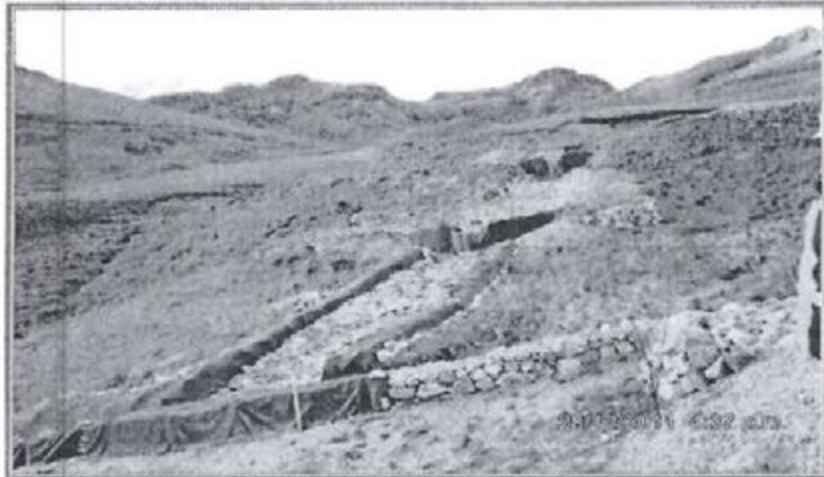
Fotografía N° 56: Recomendación N° 11. Parte alta zona de Chancas, se constató la construcción de pozas de neutralización para el control de pH y retención de sólidos, los canales son revestidos con un enrocado para evitar la erosión y el arrastre de sólidos.

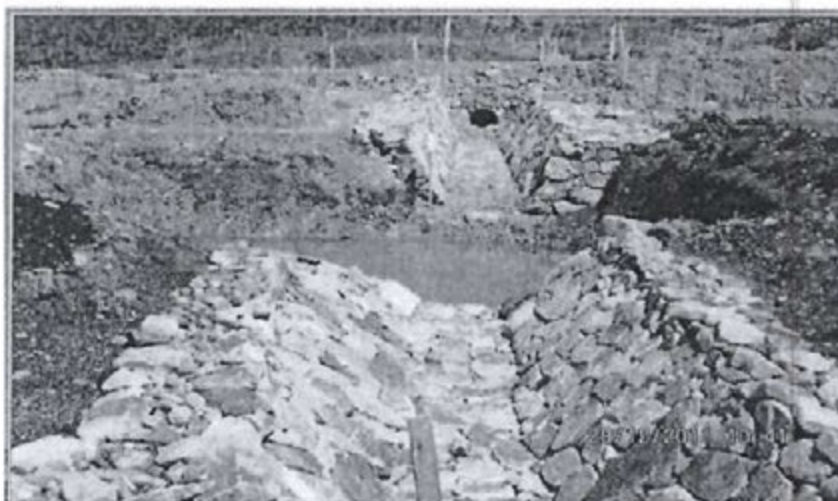
Fotografía N° 39: Recomendación N° 8. Zona de Chancas – Ingreso al Proyecto, se constató que la infraestructura para la derivación de aguas de escorrentías superficial fue revestido con un enrocado, para evitar el arrastre de sólidos e impactar a los pastos naturales en la zona de descarga al curso natural del agua. Las superficies no están revegetadas

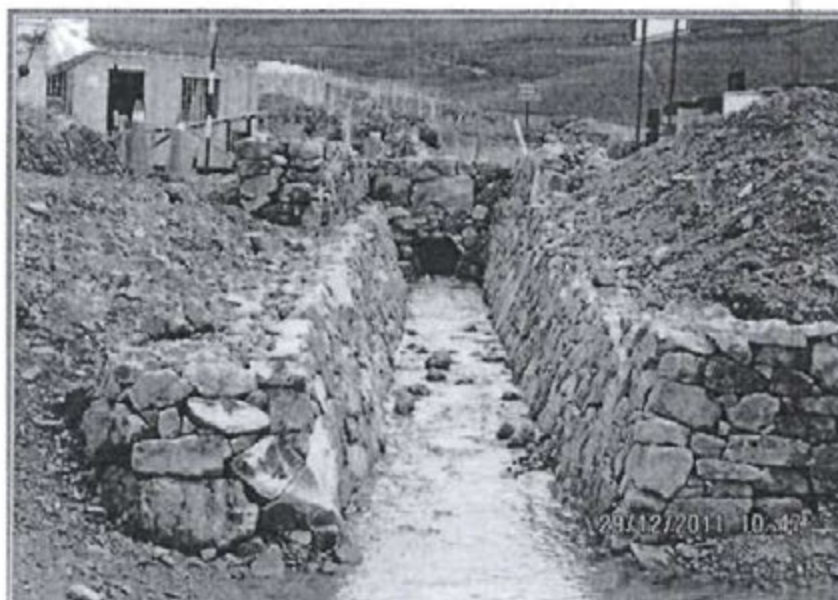
Fotografía N° 40: Recomendación N° 8. Zona de Chancas – Ingreso al Proyecto, se constató que la infraestructura para la derivación de aguas de escorrentías superficial fue revestido con un enrocado, para evitar el arrastre de sólidos e impactar a los pastos naturales en la zona de descarga al curso natural del agua. Las superficies no están revegetadas

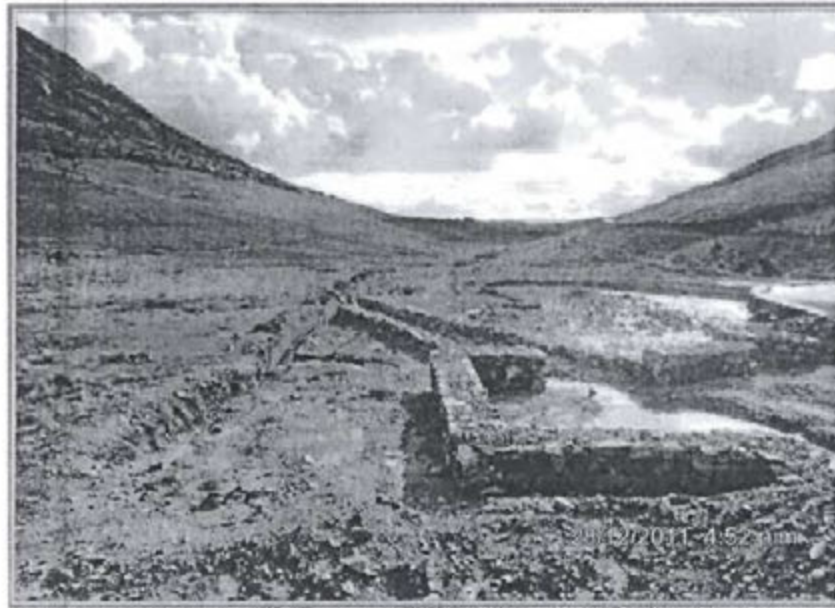
Fotografía N° 44: Recomendación N° 8. Zona de Chancas – Ingreso al Proyecto, se constató que la infraestructura para la descarga de aguas de escorrentías superficial al cauce natural, está revestida de un enrocado, para evitar la erosión y arrastre de sólidos al curso natural del agua. Las superficies no fueron revegetadas.

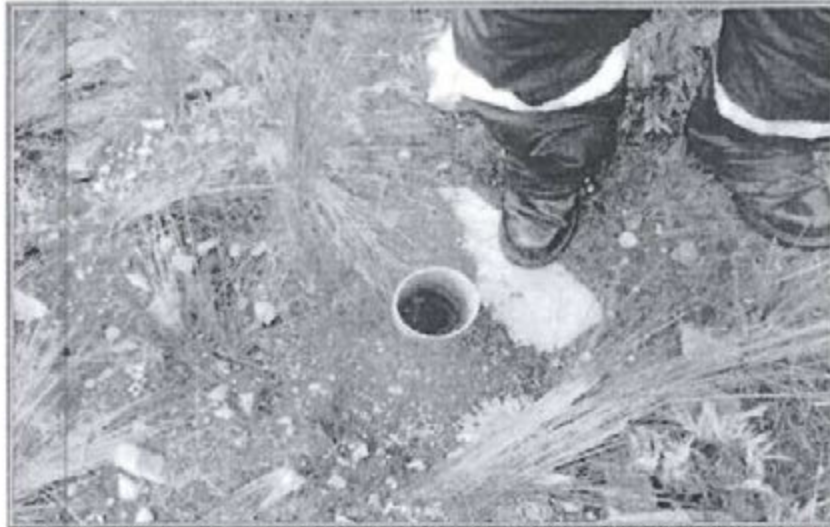
Fotografía N° 17: Recomendación N° 3. En la zona Campamento se constató un segundo taladro diamantino que no está taponeado

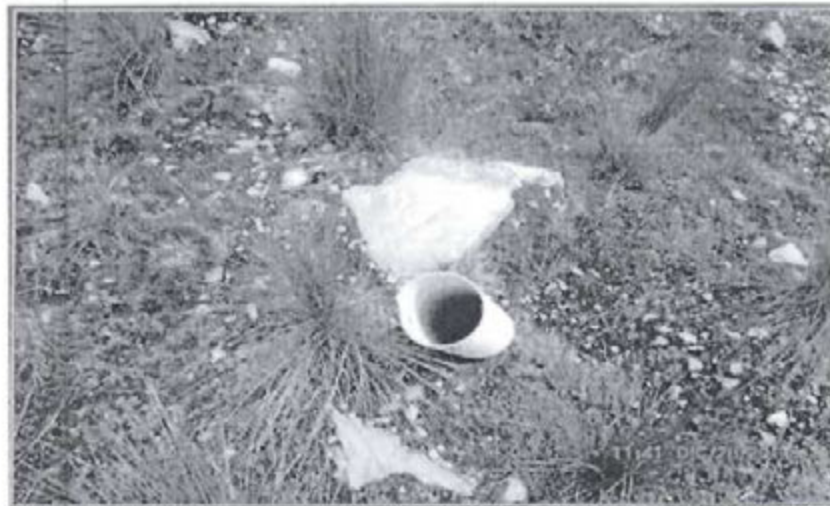
Fotografía N° 18: Recomendación N° 3. En la zona Campamento se constató un tercer taladro diamantino que no está taponeado

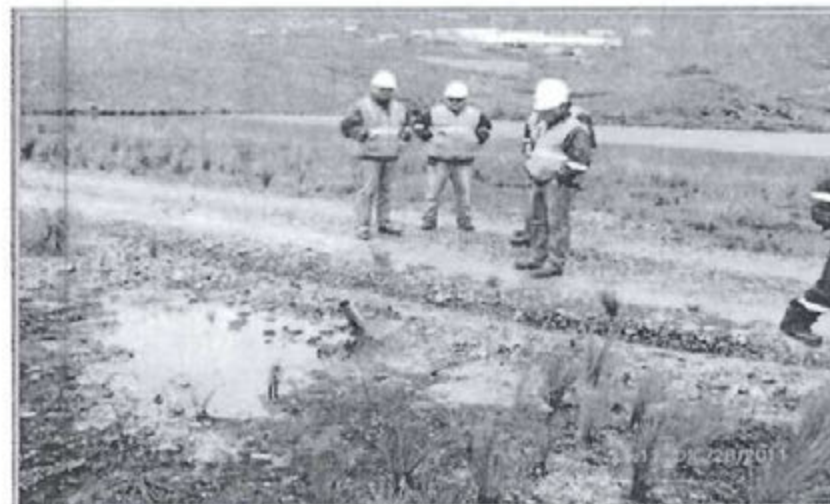
Fotografía N° 19: Recomendación N° 3. En la zona Campamento se constató un cuarto taladro diamantino que no está taponeado

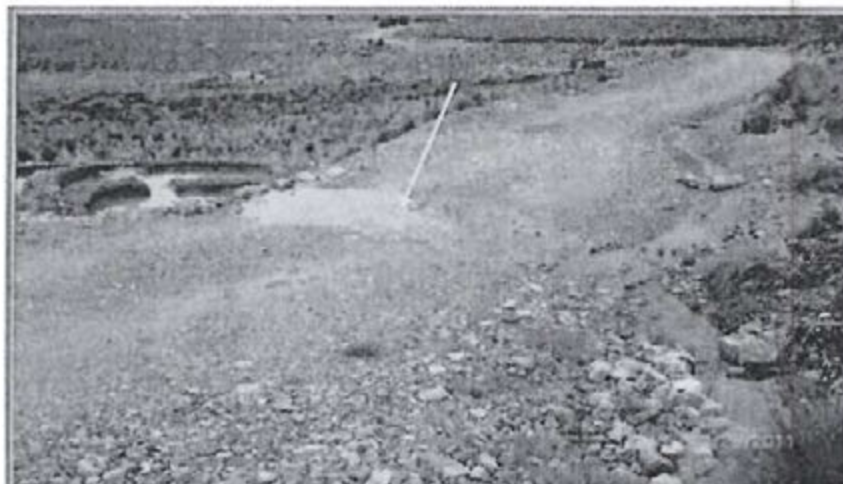
Fotografía N° 27: Recomendación N° 5. En el punto de coordenadas UTM WGS 84, 795 849E, 9 228 431N y cota 3 809, se constató que en la carretera no se construyó el badén para el cruce del agua de escorrentía colectada por la cuenta y que es derivada al curso natural de agua, sólidos e impactar a los pastos naturales en la zona de descarga al curso natural del agua

143. De acuerdo a lo antes señalado, la Supervisora considera que la empresa Lumina Copper incumplió la Recomendación N° 5 en el extremo referido a la implementación de estructuras apropiadas en las vías de acceso para evitar el arrastre de sedimentos, debido a que detectó durante la Supervisión Regular 2011 que no se construyó un badén en el cruce a la carretera.

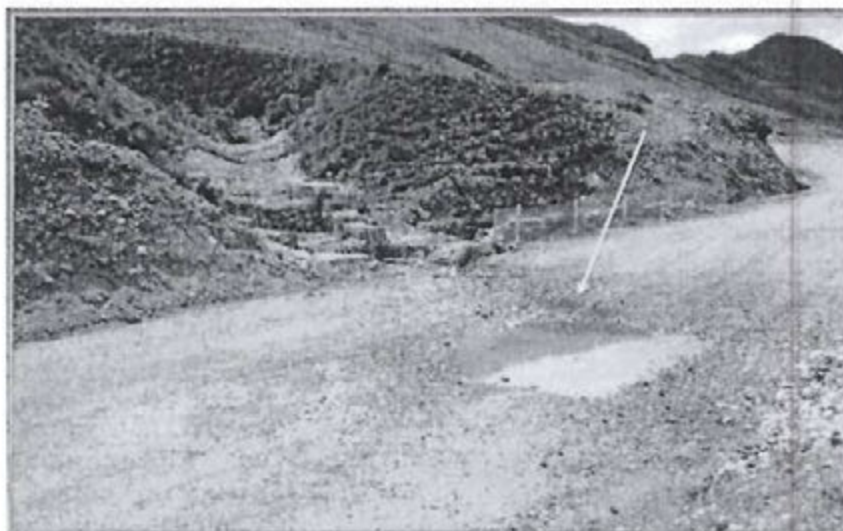
Fotografía N° 28: Recomendación N°5. Vista fotográfica donde se constata que en el cruce a la carretera por el agua escorrentía colectada por el canal, el titular minero no construyó el badén.

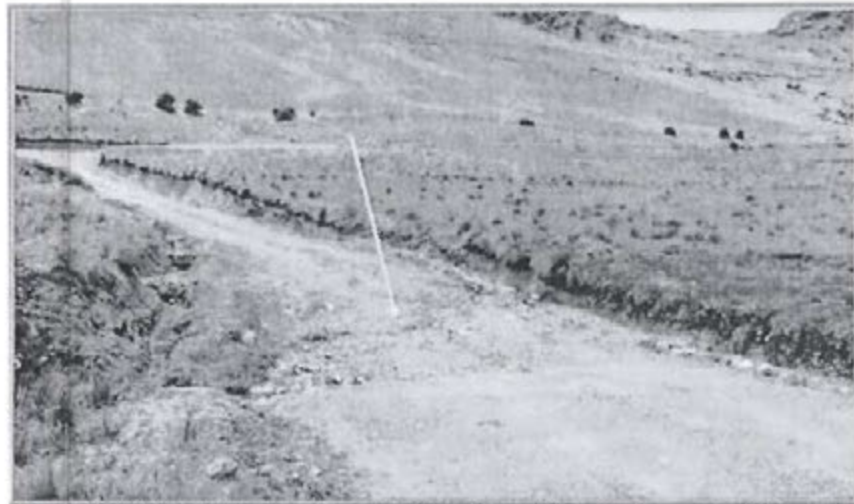
Fotografía N° 29: Recomendación N° 5. Vista fotográfica donde se constata que en el cruce a la carretera por el agua escorrentía colectada por el canal, el titular minero no construyó el badén
