EXPEDIENTE N° : 164-2012-OEFA/DFSAI/PAS  
 ADMINISTRADO : COMPAÑÍA MINERA ANTAMINA S.A.  
 UNIDAD MINERA : ANTAMINA  
 UBICACIÓN : DISTRITO DE SAN MARCOS, PROVINCIA DE  
 HUARI, DEPARTAMENTO DE ANCASH  
 SECTOR : MINERÍA  
 MATERIA : VERIFICACIÓN DE CUMPLIMIENTO DE MEDIDAS  
 CORRECTIVAS

**SUMILLA:** Se declara el cumplimiento de las medidas correctivas ordenadas mediante Resolución Directoral N° 637-2014-OEFA/DFSAI del 31 de octubre de 2014, por parte de Compañía Minera Antamina S.A., relacionadas a:

Resolución Directoral N° 245-2016-OEFA/DFSAI

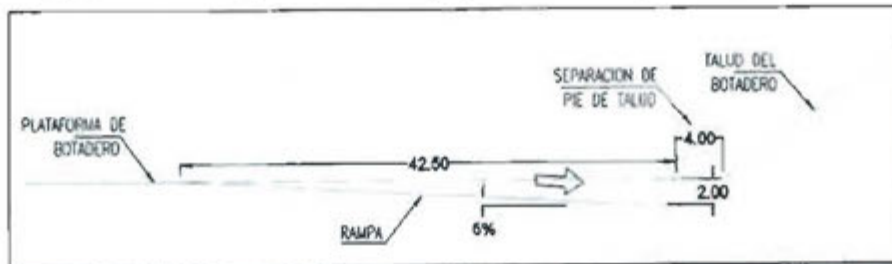
Figura 1. Vista de perfil de la rampa para la descarga de residuos

26. En la figura 1 se observa el detalle de construcción de la rampa, indicándose la separación del pie del talud, la cual se da entre la plataforma del botadero y el talud del botadero, mientras que en la figura 2 se observa la ubicación de las plataformas, 50 metros del frente activo y 4 metros alejado del pie del talud.
27. Por otro lado, como una de las acciones para mejorar el encapsulado de residuos sólidos, Antamina ha llevado a cabo cursos de capacitación para el personal sobre los temas relacionados a la presente medida correctiva, adjuntando los registros de entrenamiento.
28. Asimismo, los trabajos de cubrimiento de los residuos sólidos no peligrosos en el Botadero de Desmonte Este se observan en las fotografías N° 1 y 2:

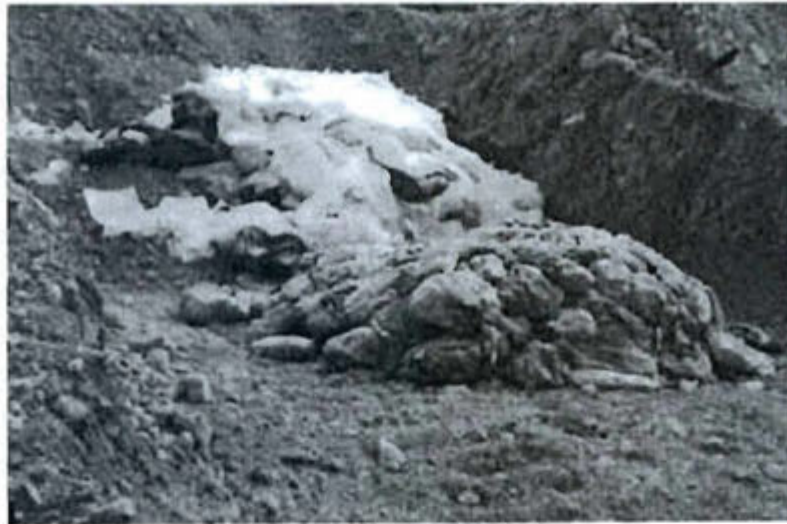
Fotografía 1. Disposición final de los residuos sólidos no peligrosos

29. En las fotografías se observa que los residuos sólidos se encuentran cubiertos preliminarmente y encapsulados con material de desmonte. Asimismo, en la fotografía N° 2 se aprecia la implementación de la rampa, así como los residuos sólidos dispuestos de manera adecuada.
30. Conforme a ello, Antamina acreditó las mejoras en la disposición final de los residuos sólidos no peligrosos en el Botadero de Desmonte Este, por lo que cumplió con la medida correctiva N° 1 en este extremo.

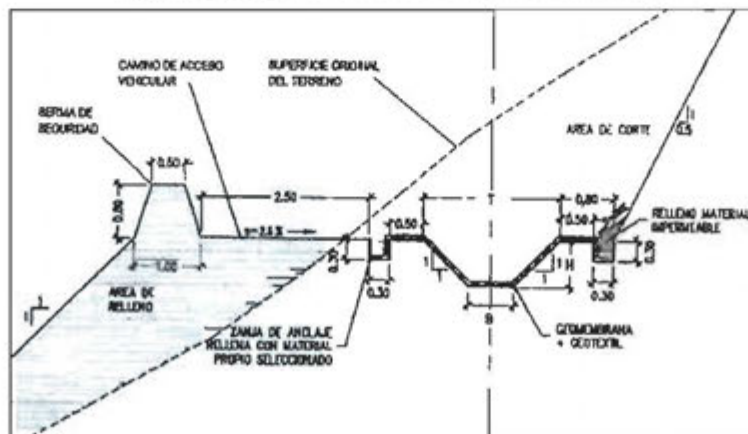
Figura 9. Sección típica del canal en el tramo N°1

- El primer tramo, entre las progresivas 0+000 y 4+270, consta de un canal de sección trapezoidal de dimensiones variables, según el área de captación; la pendiente longitudinal del canal es de 0.2% en promedio. El talud de las paredes internas del canal es de 1 V: 1 H, con geomembrana en la base y relleno de material impermeable (ver detalles en la figura 9).

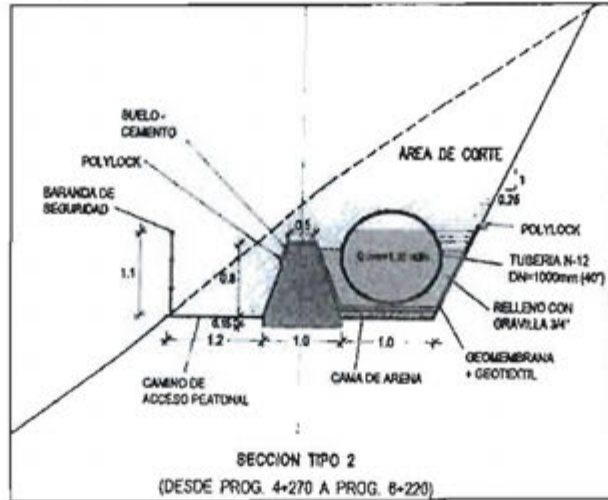
Figura 10. Sección típica del canal en el tramo N°2

- El **segundo tramo**, entre las progresivas 4+270 y 6+220, cuenta con una tubería de diámetro adecuado que trasladará las aguas del canal arriba mencionado hasta su entrega al siguiente tramo; cama de arena, con geomembrana y geotextil. Se incluye tubería N-12 con diámetro 1000 mm, relleno con gravilla 3/4" (Ver detalles en la figura 10).

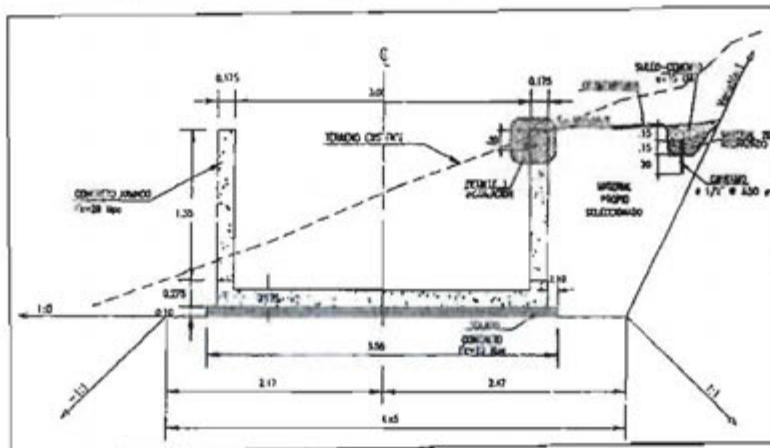
Figura 11. Sección típica del canal en el tramo N°3

- El **tercer tramo**, consistente en un canal de concreto armado, entre las progresivas 6+220 a 6+922, el cual entrega las aguas recolectadas a la laguna Huayaoccocha, ha sido construido en concreto armado con una sección rectangular; la sección hidráulica del canal tiene una base de 3.00 m, con una altura de 1.65 m. Al final de este tramo, el canal entrega las aguas colectadas a la laguna Huayaoccocha mediante dos tuberías de HDPE de 28" de diámetro (Ver detalles en la figura 11).

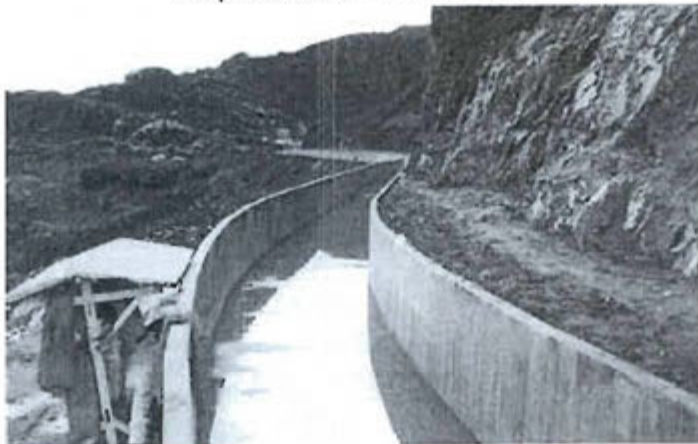
Fotografía 3. Sub-sistema colector de la Margen Izquierda de la Ampliación del Botadero Este

57. Conforme a lo expuesto, se considera que Antamina cumplió con la implementación de componentes que permiten la derivación de las aguas de no contacto en el Botadero de Desmonte Este.
