Resolución Directoral N° 102-2016-OEFA/DFSAI

Expediente N° 939-2013-OEFA/DFSAI/PAS

EXPEDIENTE N° : 939-2013-OEFA/DFSAI/PAS
ADMINISTRADO : COMPAÑÍA MINERA SAN SIMÓN S.A.
UNIDAD MINERA : LA VIRGEN
UBICACIÓN : DISTRITO DE CACHICADÁN, PROVINCIA DE
SANTIAGO DE CHUCO Y DEPARTAMENTO DE
LA LIBERTAD
SECTOR : MINERÍA
MATERIAS : ESTUDIO DE IMPACTO AMBIENTAL
MEDIDAS DE PREVENCIÓN Y CONTROL
LÍMITES MÁXIMOS PERMISIBLES
RECOMENDACIONES
RESPONSABILIDAD ADMINISTRATIVA
ARCHIVO
MEDIDAS CORRECTIVAS
REINCIDENCIA

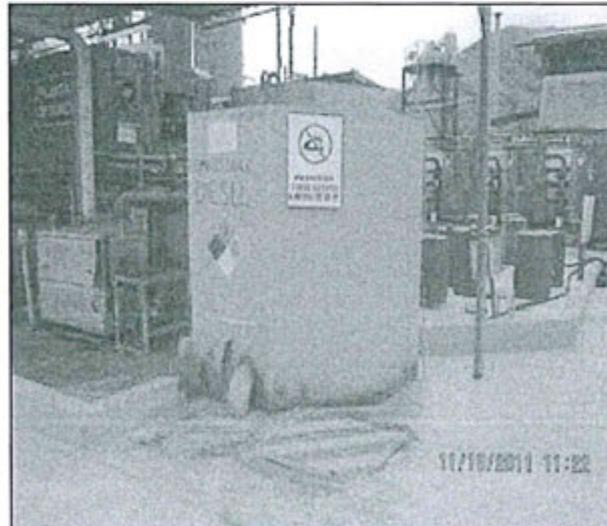
24. El mencionado hallazgo se sustenta en la Fotografía N° 10 del Informe de Supervisión, en la cual se aprecia un tanque de color amarillo sobre un piso de concreto. Asimismo, se aprecia una berma pintada de color amarillo al costado del tanque, conforme se muestra a continuación²⁰:

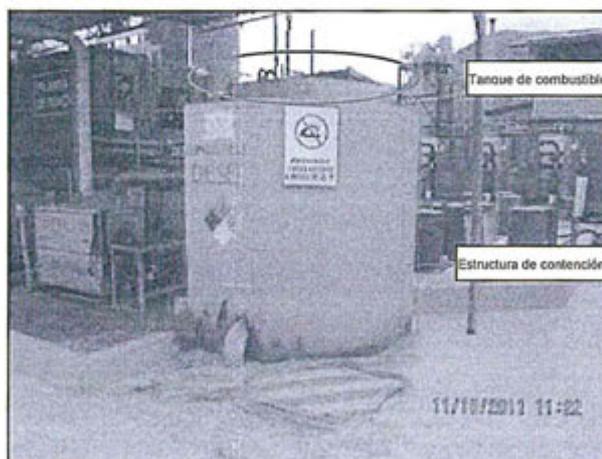
28. Sin perjuicio de lo anteriormente señalado, es importante resaltar que en la Fotografía N° 10 del Informe de Supervisión se aprecia que el tanque de combustible está rodeado por una estructura de color amarillo. Además, el piso de la zona de almacenamiento de combustible está impermeabilizado con concreto y cuenta con una berma amarilla, lo cual impediría la afectación del suelo en caso de un eventual derrame de combustible.

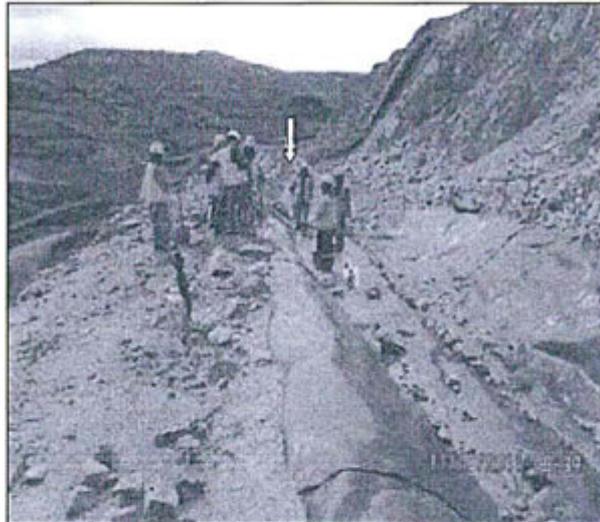
- 32. El mencionado hallazgo se sustenta en la Fotografía N° 4 del Informe de Supervisión²⁶, en la cual se aprecia que el canal de coronación del pad de lixiviación presentaba zonas que no se encontraban impermeabilizadas, conforme se muestra a continuación:

Foto N° 4. Observación N° 2 Supervisión 2011: Canal de coronación de los Pad de lixiviación entre las coordenadas UTM WGS-84 E821562 N 9 116753 al E 821435 N 9 116855 sin geomembrana.

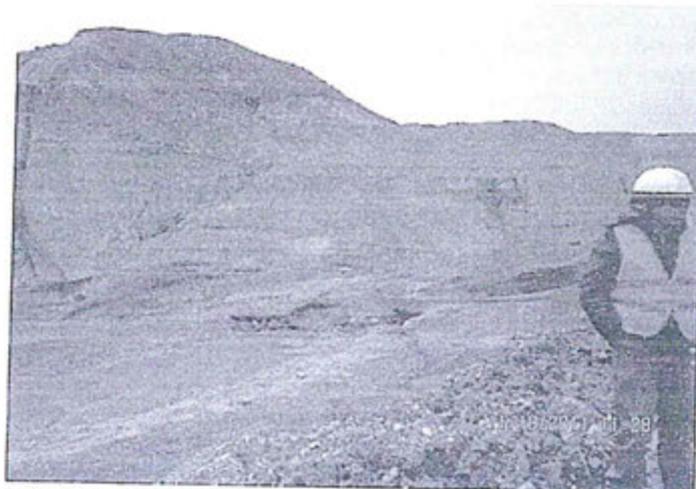
95. Sin perjuicio de lo anterior, es necesario precisar que de la revisión del Informe de Supervisión se ha evidenciado que existe un punto de monitoreo denominado IT-SS, el cual corresponde a las infiltraciones del tajo Suro Sur y que descarga al río Suro. Además, las Fotografías N° 60, 63, 64 y 65 del mismo informe evidencian que había una poza de neutralización, donde se realizaba la dosificación de cal manualmente, y una poza de sedimentación, lo cual coincide con la descripción realizada en el escrito de descargos del administrado para el tratamiento de las aguas del tajo Suro Sur⁴⁴:

Foto N° 60.- Poza de sedimentación de aguas de mina en el tajo Suro Sur.

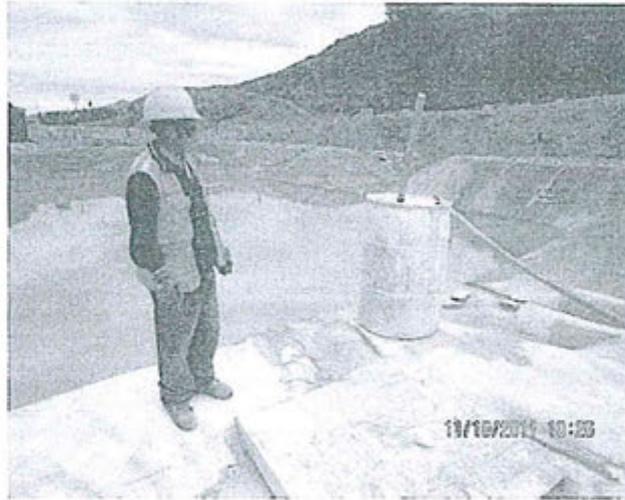
Foto N° 63.- En la vista fotográfica se observa la poza de subdrenaje del Tajo Suro Sur y a un costado un cilindro que contiene cal para el tratamiento de las aguas del sub drenajes.

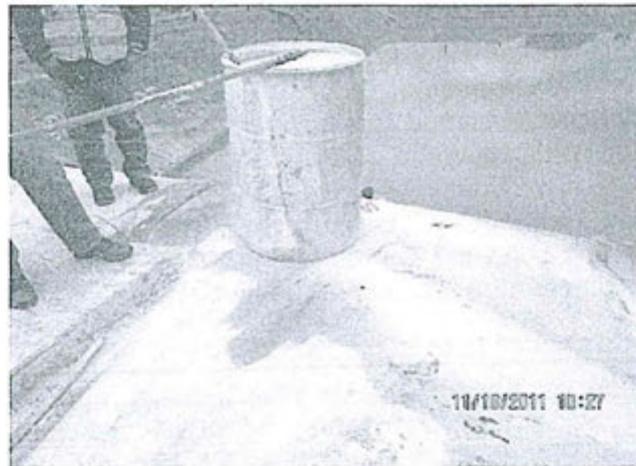
Foto N° 64.- Se aprecia que la preparación de la lechada de cal es en forma manual.

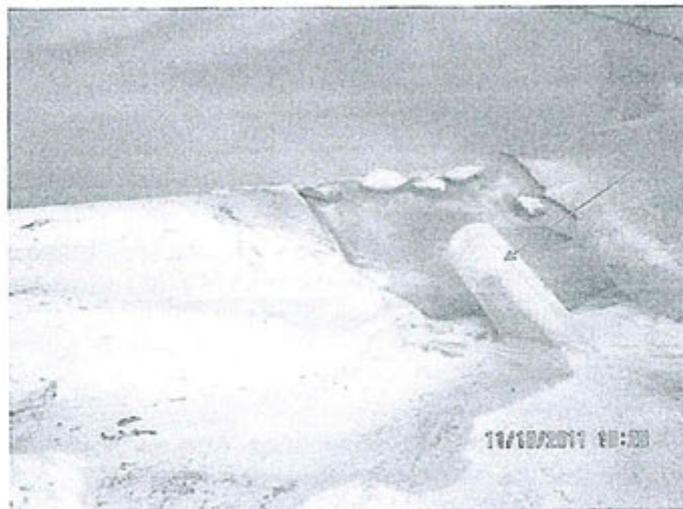
Foto N° 65.- Tubería de descarga de las aguas de subdrenaje del Tajo Suro Sur.

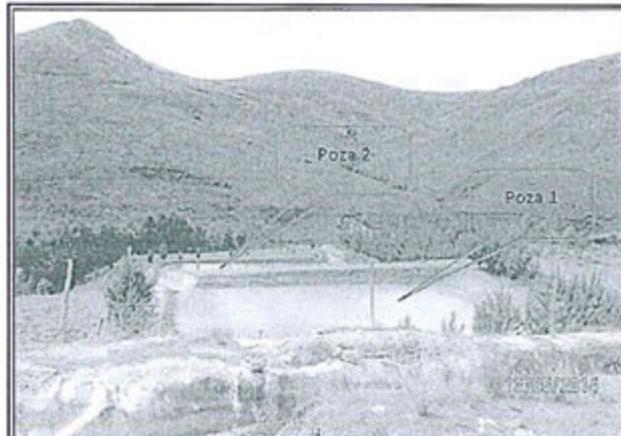
Fotografía N° 24. Vista de las dos pozas de impermeabilización para captar y sedimentar el subdrenaje del botadero Suro Norte.

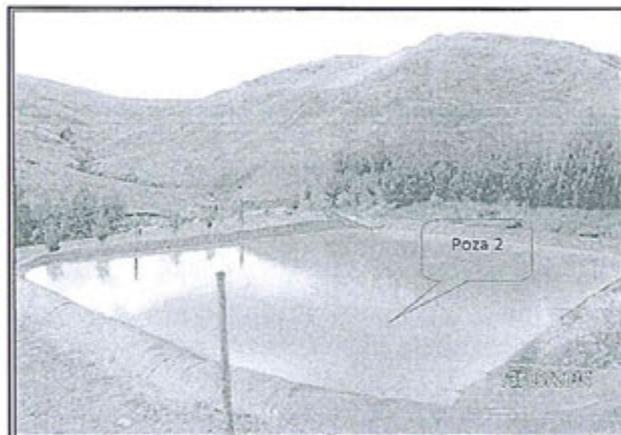
Fotografía N° 25. Vista de la segunda poza impermeabilizada con geomembrana desde donde se descargaba el subdrenaje con características ácidas por el punto SD-SN.

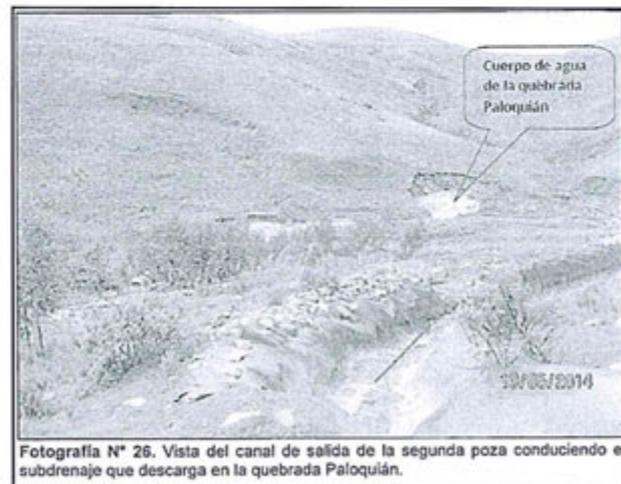
Fotografía N° 26. Vista del canal de salida de la segunda poza conduciendo el subdrenaje que descarga en la quebrada Paloquán.

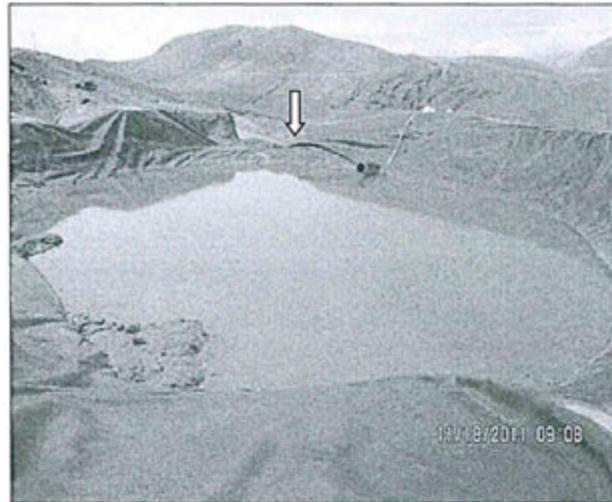
Fotografía N° 5: Observación N° 2 Supervisión 2011: Pared de la poza de sedimentación colapsada en el canal de coronación del PAD de lixiviación.

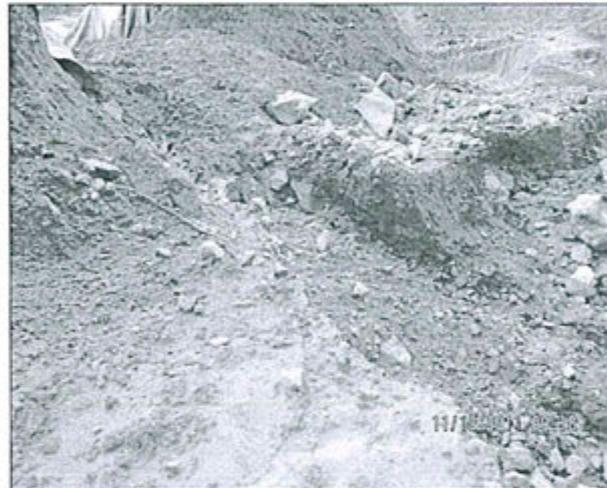
Fotografía N° 6: Observación N° 2 Supervisión 2011: Cárcava, ubicado al costado de la poza de sedimentación que capta las aguas del canal de coronación de los PADs de lixiviación (coordenadas UTM WGS-84E: 820 799N: 9116510). La poza de sedimentación no se observa porque se encuentra en la parte superior izquierda la vista fotográfica (en la foto N° 5 se observa la poza de sedimentación).

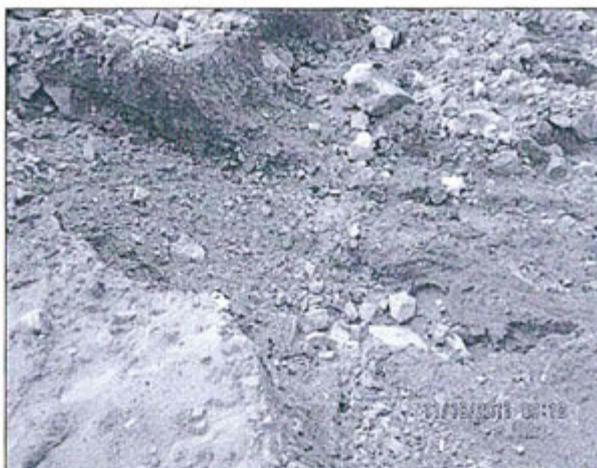
Fotografía N° 7: Observación N° 2. Supervisión 2011. Otra vista de la cárcava, ubicado al costado de la poza de sedimentación que capta las aguas del canal de coronación de los PAD de lixiviación (coordenadas UTM WGS-84 E: 820 799 N: 9116510). La poza de sedimentación no se observa porque se encuentra en la parte superior izquierda la vista fotográfica (en la foto N° 5 se observa la poza de sedimentación).

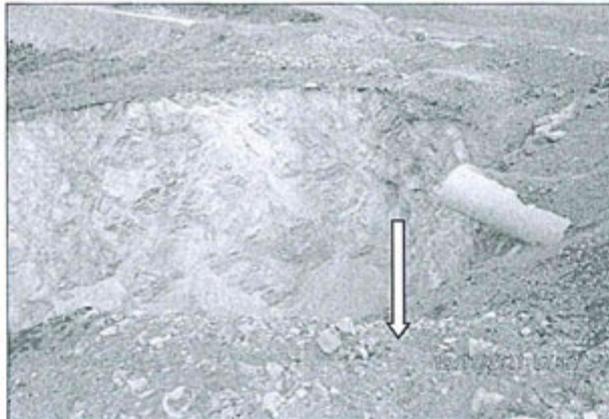
Foto N° 8.- Observación N° 2. Supervisión 2011. Tubería de descarga de las aguas de escorrentía del canal de coronación de los PAD de lixiviación a la quebrada Tres Cruces, en las coordenadas WGS- 84 E 820 691 N 9 116 592. Nótese la altura (aprox. 20 m.) y la fuerte erosión ocasionada.

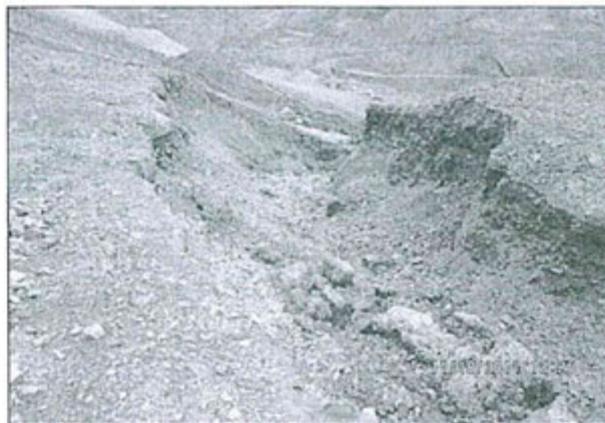
Foto N° 23.- Observación N° 9. Supervisión 2011: Cárcavas provocadas por erosión hidráulica, ubicado en la parte oeste del depósito de desmontes Suro Norte.

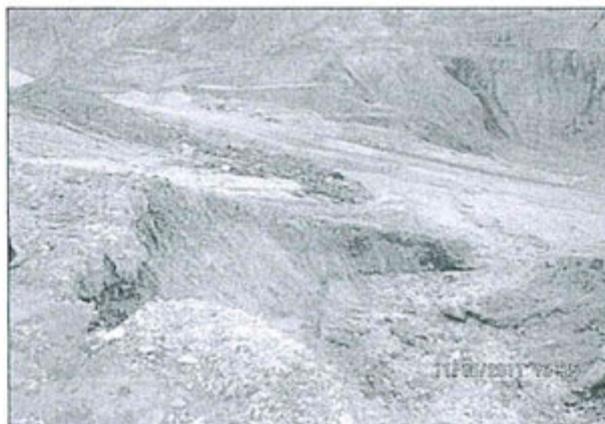
Foto N° 24.- Observación N° 9. Supervisión 2011: Otra vista de las cárcavas provocadas por erosión hidráulica, ubicado en la parte oeste del depósito de desmontes Suro Norte

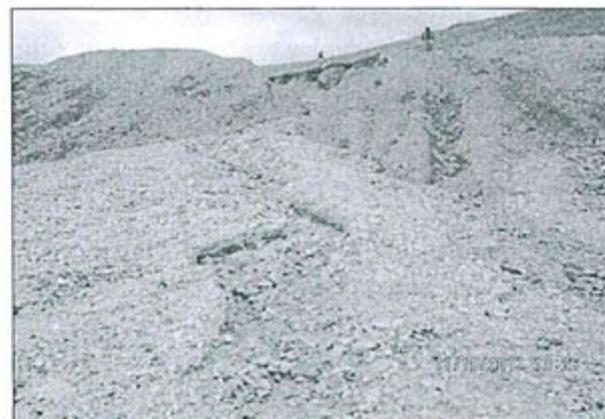
Foto N° 25.- Observación N° 9. Supervisión 2011: Otra vista de las cárcavas provocadas por erosión hidráulica, ubicado en la parte oeste del depósito de desmontes Suro Norte

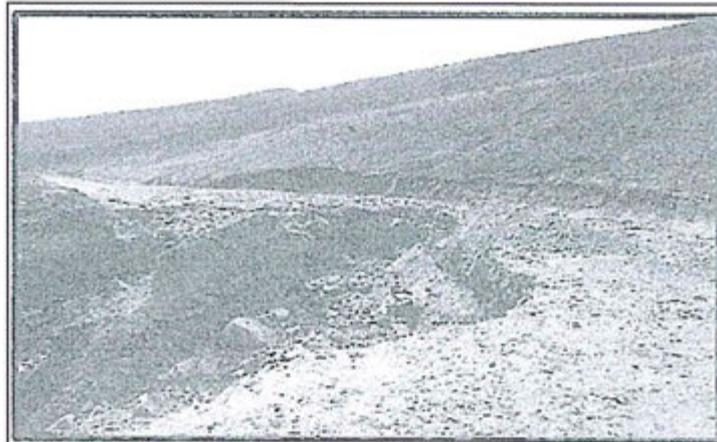
Se observa la cárcava a la cual hace mención la observación provocada por la erosión hidráulica.

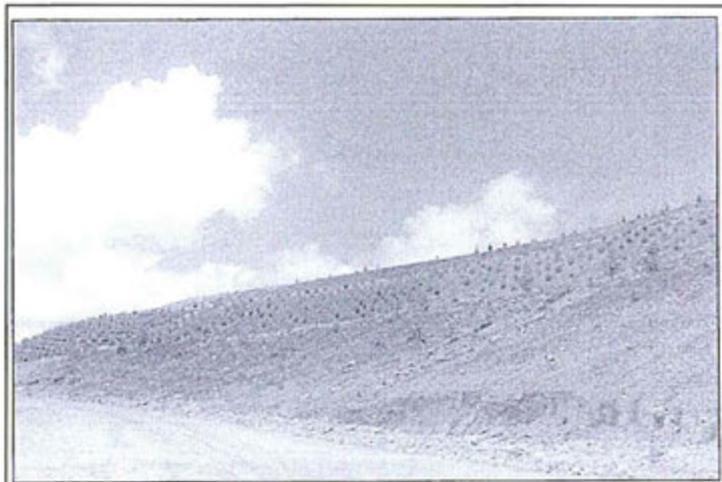
Fotografía N° 05. Vista del botadero Suro Norte, donde se encontraron zonas menores con erosiones contiguo a la vía de acceso por el lado oeste.

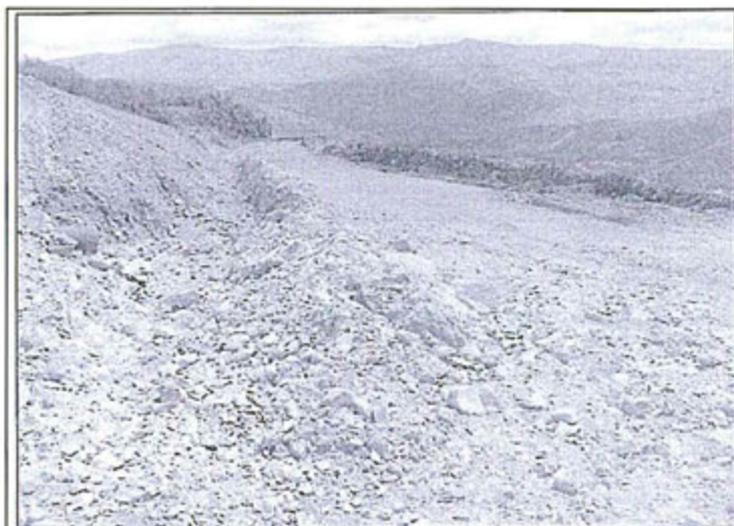
Fotografía N° 06. Vista del botadero Suro Norte, donde se encontraron zonas menores con erosiones contiguo a la vía de acceso por el lado oeste.

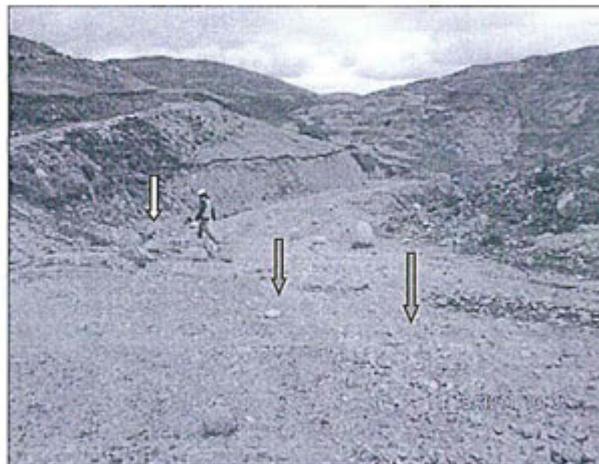
Foto N° 19.- Observación N° 7. Supervisión 2011. Se observó erosión hidráulica (flechas en rojo), del canal de coronación del tajo Suro Norte (flecha en blanco), que se encuentra interrumpido en esta zona.

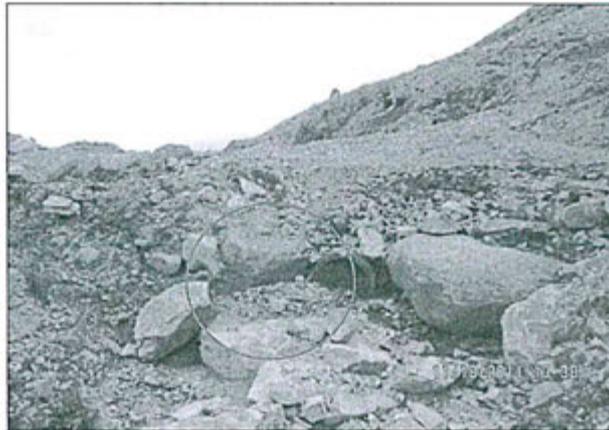
Foto N° 20.- Observación N° 7. Supervisión 2011. Tubería de alcantarilla obstruida del canal de coronación del tajo Suro Norte por falta de mantenimiento.

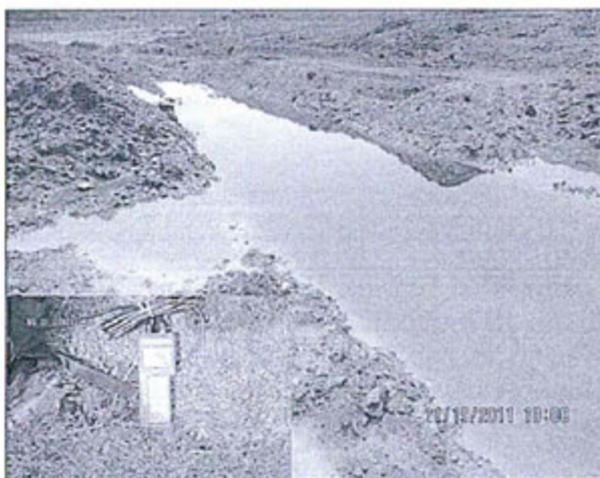
Foto N° 26.- Observación N° 10. Supervisión 2011. Poza con acumulación de aguas ácidas (lectura en campo del potenciómetro, pH 2,70) ubicada en la parte media del depósito de desmontes Suro Sur. Coordenadas UTM WGS-84 E: 823 099; N: 9 116696.

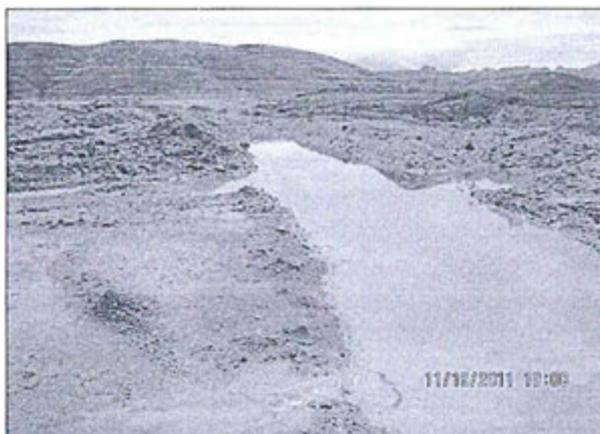
Foto N° 27.- Observación N° 10. Supervisión 2011. Otra vista de la poza de aguas ácidas, ubicada en la parte media del depósito de desmontes Suro Sur. Coordenadas UTM WGS-84 E: 823 099; N: 9 116696.

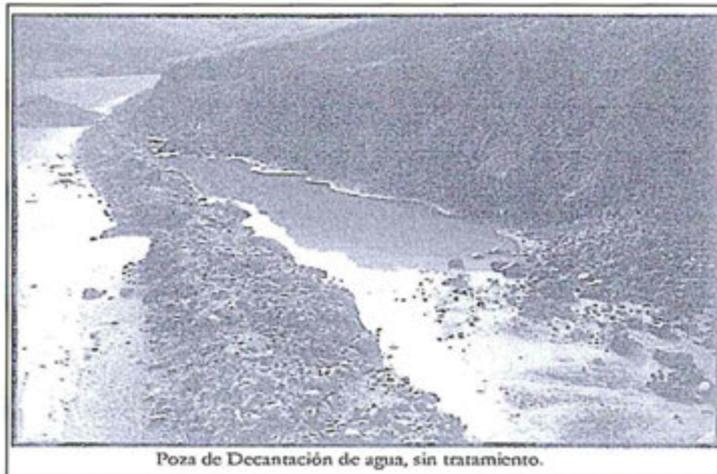
Poza de Decantación de agua, sin tratamiento.

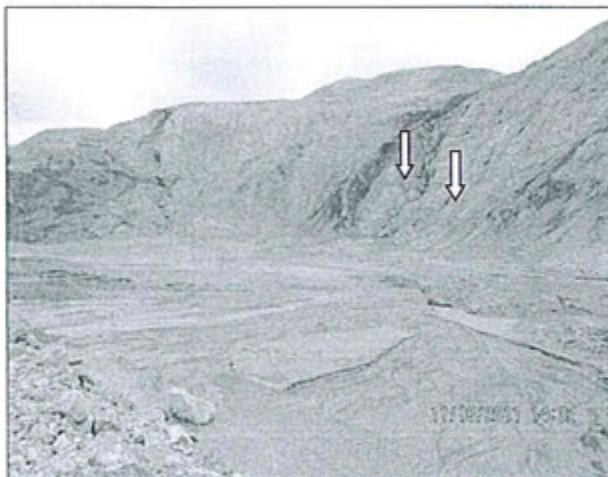
Foto N° 28.- Observación N° 11. Supervisión 2011. Filtraciones a través del tajo Suro Sur (las flechas indican las filtraciones, en la pared lateral del tajo).

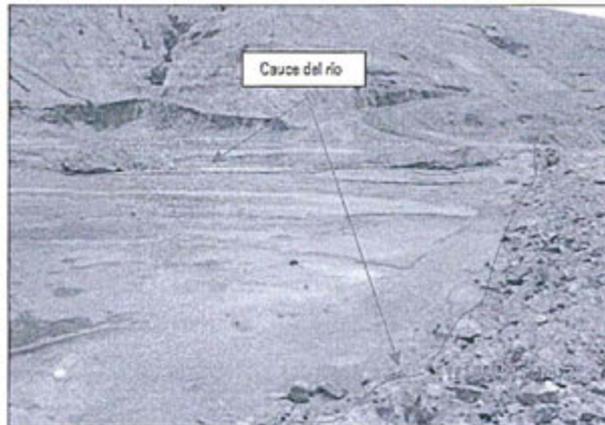
Foto N° 30.- Observación N° 11. Supervisión 2011. Río Suro con arrastre de sólidos por las filtraciones del tajo Suro Sur. (Obsérvese el color del río, debido al arrastre de sólidos).

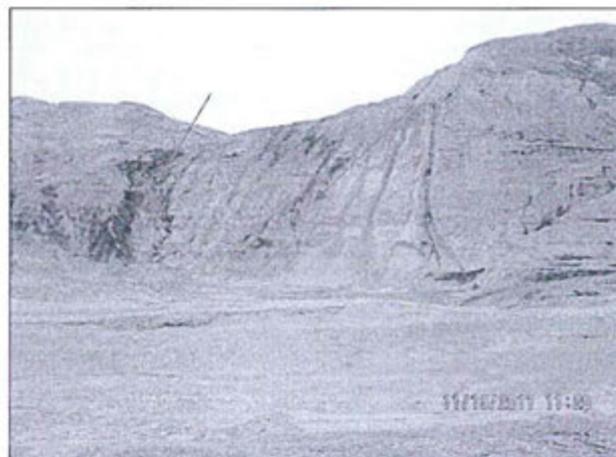
Foto N° 59.- Observación N° 11. Supervisión 2011. Filtraciones de aguas en el tajo Suro Sur.

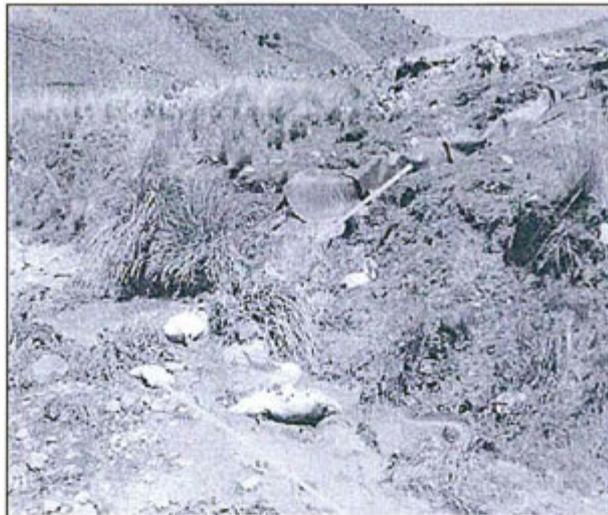
Foto 2.4 Obs. 2 Punto de descarga del efluente SD-SN (Sub dren-Suro Norte), cuyas aguas con sedimentos de coloración rojiza, que discurre a través de la Qda. Paloquian.

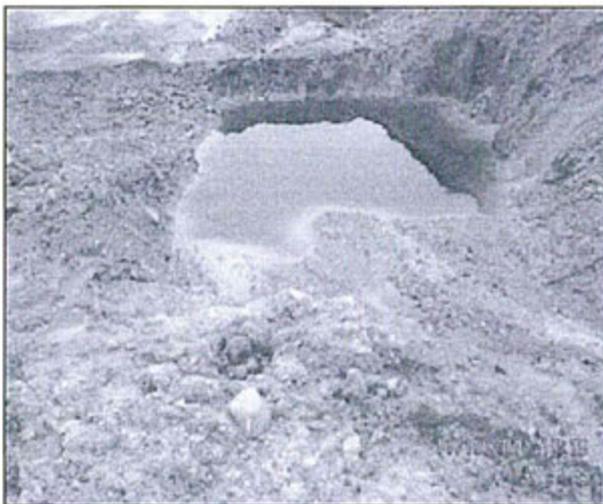
Foto N° 41.- Incumplimiento Observación N° 3, Supervisión 2010: Continúan los afloramientos en el tajo Suro Sur, los cuales no son captados ni derivados a las pozas de tratamiento.

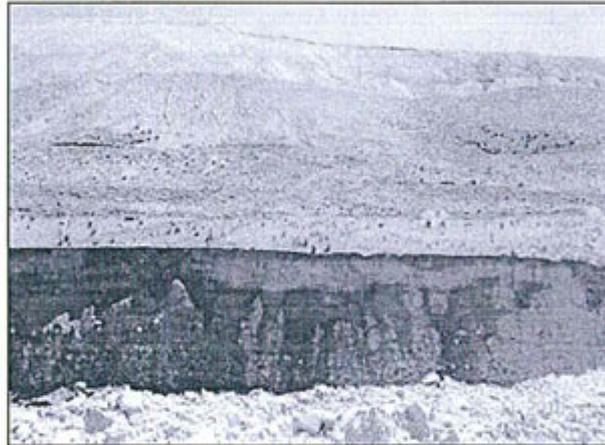
Foto 2.6 Obs. 4. El botadero de desmonte Suro Norte, en las cotas más bajas cercanas con la línea del río Suro no cuenta con sistema de subdrenaje y cuneta perimetral o canal de derivación para captar las aguas de escorrentía.

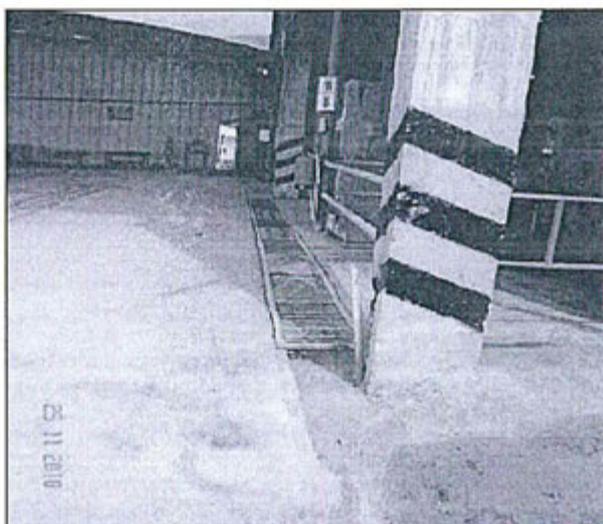
Foto 2.10 Obs. 8. En el taller de mantenimiento existen canaletas sobre piso de concreto con salida directa al ambiente (suelo natural).

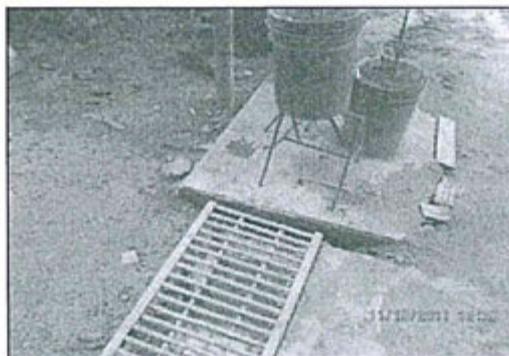
Foto N° 45.- Incumplimiento observación N° 8, Supervisión 2010: La vista muestra que la canaleta de colección existente ha sido empalmada hacia una trampa de grasa; sin embargo, el lado izquierdo de la canaleta está sobre suelo natural y la infraestructura de colección o trampa de aceites no presenta un diseño ingenieril que permita el cumplimiento medioambiental.

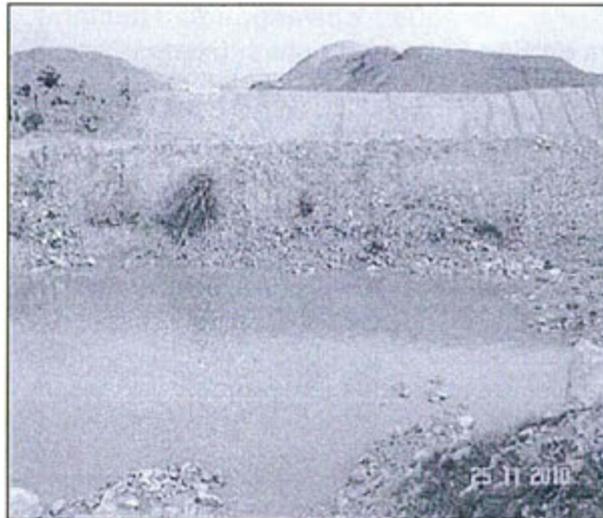
Foto 2.19 Obs.12. La poza de lixiviados del relleno sanitario, se encuentra en depresión del terreno, la cual actualmente está sumergida con agua de precipitaciones.

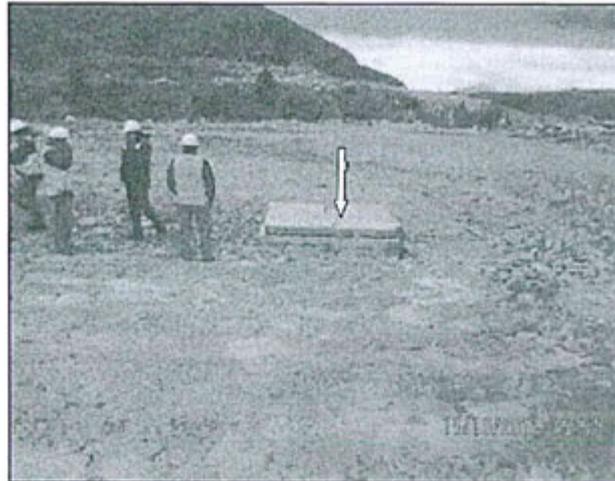
Foto N° 51.- Incumplimiento N° 12. Supervisión Regular 2010: Poza de lixiviados del relleno sanitario, sin presencia de agua; pero no se evidencia un diseño ingenieril que evite posteriores inundaciones.

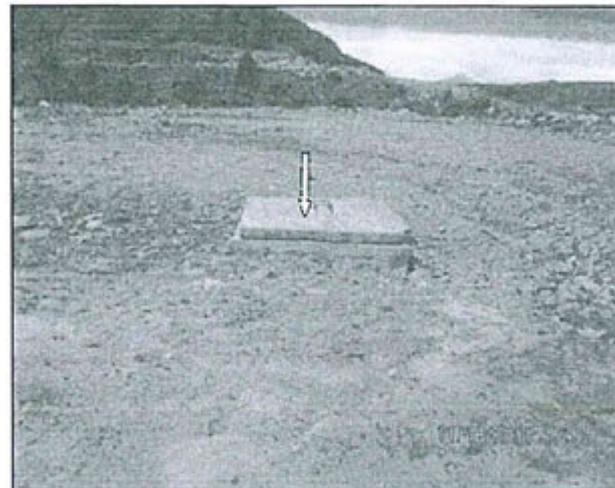
Foto N° 52.- Incumplimiento N° 12. Supervisión Regular 2010: Otra vista de la poza de lixiviados del relleno sanitario, sin presencia de agua; pero no se evidencia un diseño ingenieril que evite posteriores inundaciones.
