Resolución Directoral N° 038-2016-OEFA/DFSAI

Expediente N° 922-2013-OEFA/DFSAI/PAS

EXPEDIENTE N° : 922-2013-OEFA/DFSAI/PAS
ADMINISTRADO : CORPORACIÓN MINERA CASTROVIRREYNA S.A.
UNIDAD MINERA : CAUDALOSA GRANDE Y RELIQUIAS
UBICACIÓN : DISTRITO DE SANTA ANA, PROVINCIA DE
CASTROVIRREYNA, DEPARTAMENTO DE
HUANCAVELICA
SECTOR : MINERÍA
MATERIAS : COMPROMISOS AMBIENTALES
MEDIDAS DE PREVISIÓN Y CONTROL
RESPONSABILIDAD ADMINISTRATIVA
ARCHIVO

SUMILLA: Se declara la existencia de responsabilidad administrativa de Corporación Minera Castrovirreyna S.A. al haberse acreditado la comisión de las siguientes infracciones:

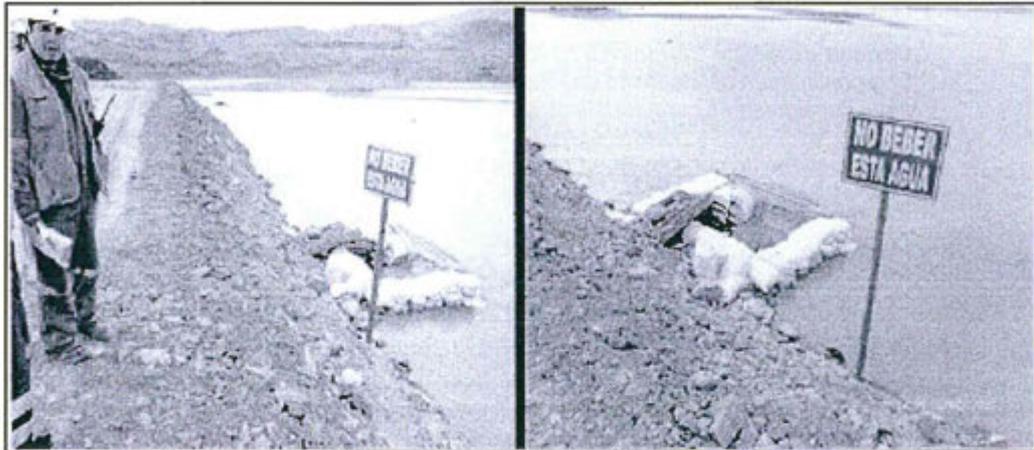
Fotografía N° 1 del Informe de Supervisión: "El dique de la relavera N°1, en actual recrecimiento no cuenta con impermeabilización en el talud interno de la relavera a partir de la cota 4631, hasta la cota 4633".

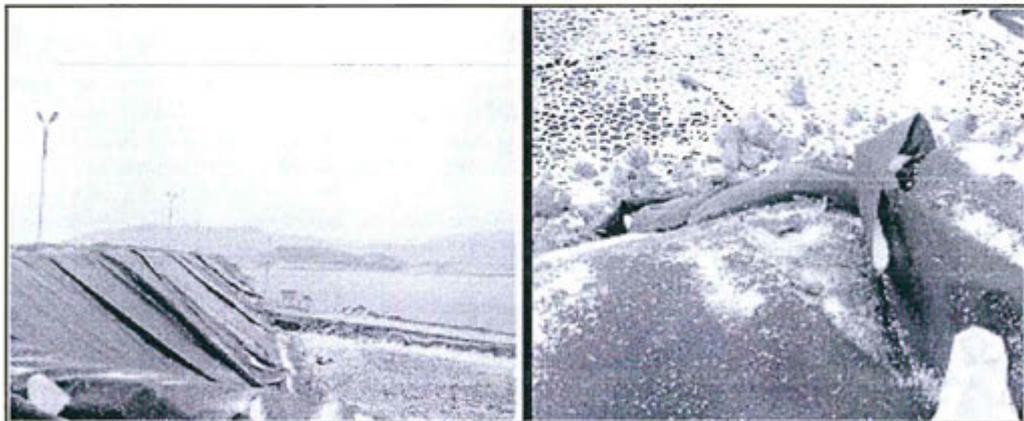
"El dique en recrecimiento de la relavera No. 2, a la cota 4 630, se encuentra en proceso de impermeabilización sin embargo un 30 % de toda su longitud falta concluir, entre las cordenas UTM WGS-84 N: 8540122, E: 479048." (sic)

Fotografía N° 2 del Informe de Supervisión: "El dique en recrecimiento de la relavera N°2, a la cota 4.630, aún no cuenta con la impermeabilización en toda su longitud, entre las coordenadas UTM WGS-84 N: 8540122, E: 479048."

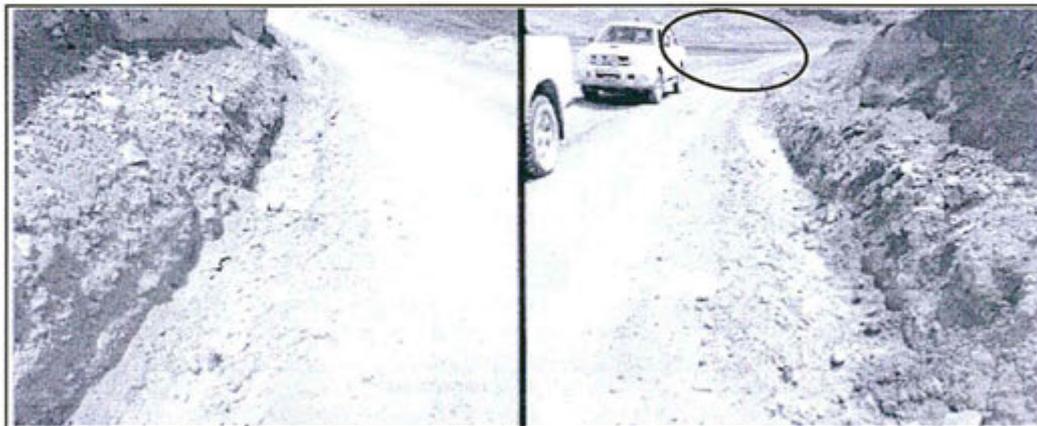
Fotografía N° 11 del Informe de Supervisión: *"Las carreteras de acceso hacia la unidad Reliquias así como a la unidad Caudalosa Grande cuentan en gran parte con cunetas para aguas de precipitación sin embargo no cuentan en algunos casos con alcantarillas debidamente construidas para derivar las aguas a su ambiente natural, caso del sector entre las coordenadas UTM WGS-84 N: 8539814 y E: 472786."*

35. Cabe señalar que la construcción de alcantarillas o drenaje superficial sobre carreteras es necesaria para conducir o desviar las aguas de lluvia que cae sobre la superficie de la tierra y se escurre inmediatamente reuniéndose en corrientes de agua. Si no se dispone de los elementos necesarios, esto puede ocasionar la inundación de la calzada, el debilitamiento de la estructura de la carretera y la erosión o el derrumbe de los taludes.

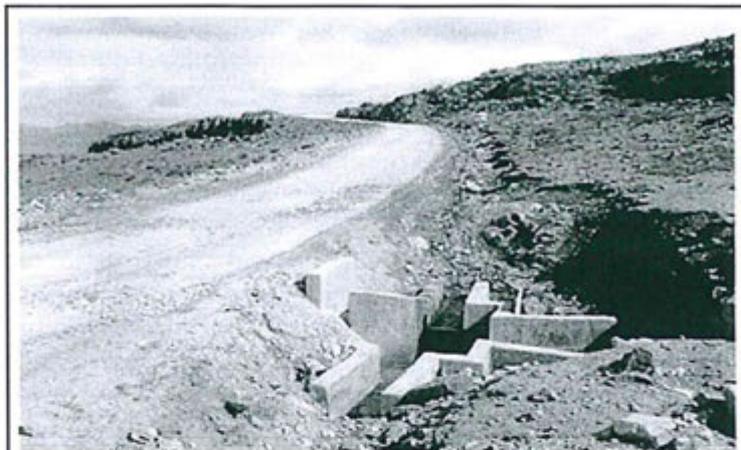
Fotografía N° 7.-
Se evidencia que las vías de acceso hacia la Unidad cuentan con cunetas y puentes.

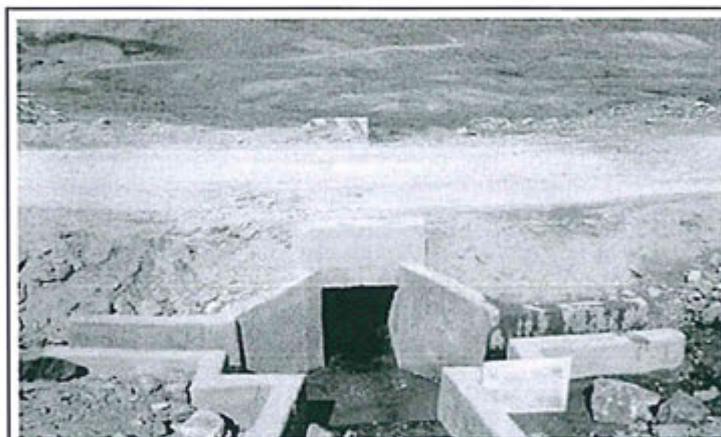
Fotografía N° 8.-
Puente con sistema desarenador para el cuidado de las aguas superficiales.

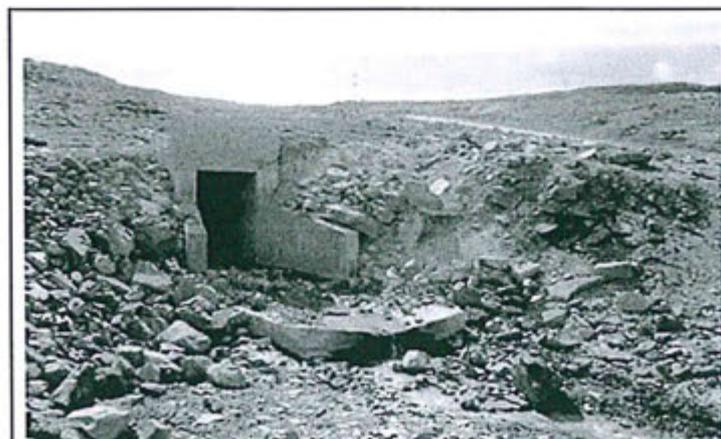
Fotografía N° 9.-
Puentes y desarenadores en funcionamiento con mantenimiento constante.

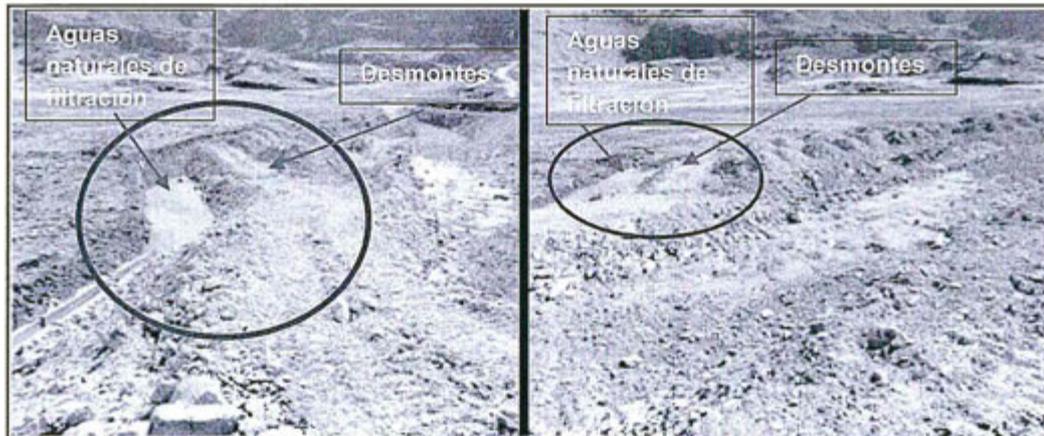
Fotografía N° 7 del Informe de Supervisión: "El talud de pie del Depósito de desmontes E-1 en la unidad Reliquias, entre las coordenadas UTM WGS-84, N: 8539780, E: 473425, se encuentra en contacto con aguas naturales de filtración."

55. De acuerdo a lo señalado por la Supervisora en el Informe de Supervisión y de lo observado en la Fotografía N° 7, se evidencia que Castrovirreyna no evitó ni previno que los desmontes que son potencialmente generadores de drenaje ácido y que están depositados a la intemperie (en contacto con el oxígeno del aire) tengan contacto directo con el agua, ya sea de infiltración o escorrentía, componentes necesarios para que se puedan generar aguas acidas.

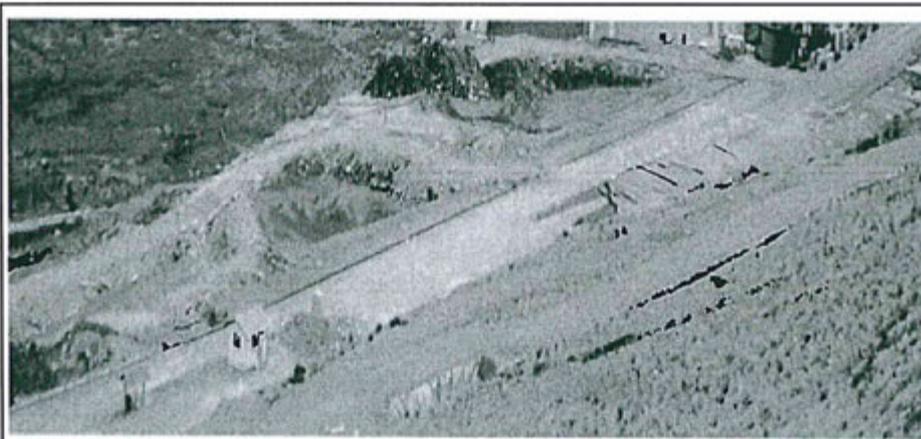
Fotografía N° 6.-

Desmontera del Nv. 440, donde se muestra canal de escorrentía en la cabecera.

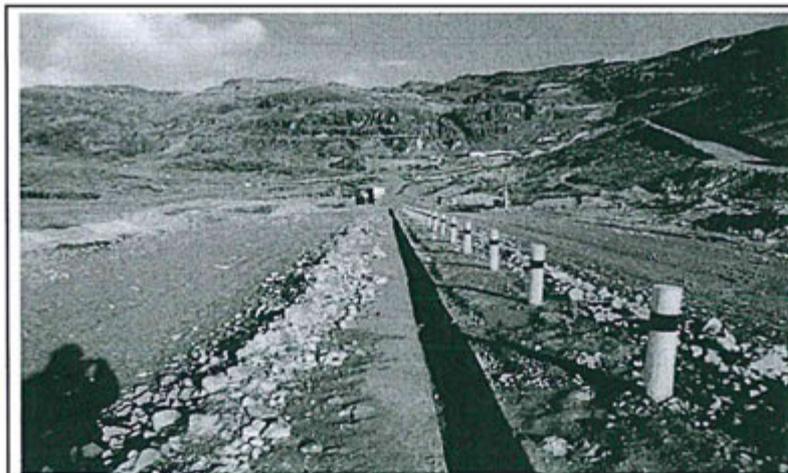
Fotografía N° 7.-

Desmontera del Nv. 440, canal de coronación sobre la desmontera.

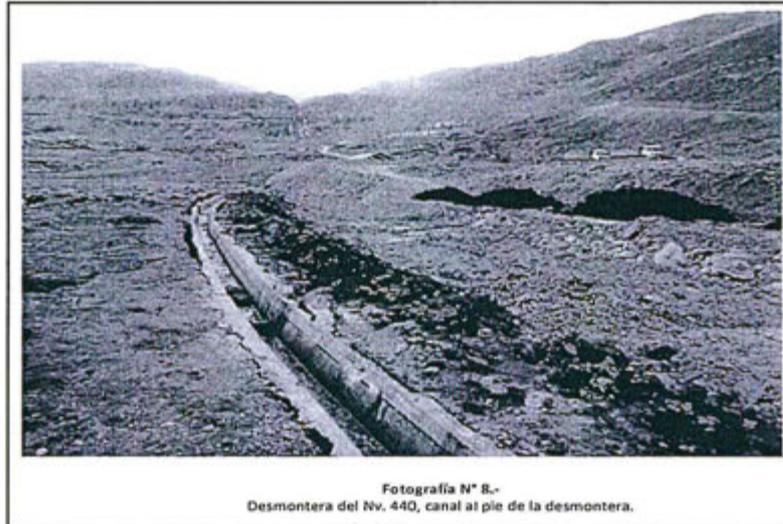
54. Al respecto, de la revisión de las Fotografías N° 6, 7 y 8 presentadas por la administrada se puede observar la presencia de un canal de derivación para las aguas de escorrentía al pie de la desmontera del nivel 440. Sin embargo, en la parte donde culmina este canal se aprecia que hay contacto de dichas aguas con el desmonte del depósito del nivel 440; situación similar que se puede apreciar en la Fotografía N° 7 del Informe de Supervisión, donde se observa que el desmonte al pie del depósito de desmonte E-1 tiene contacto con el agua, lo que podría generar aguas acidas.

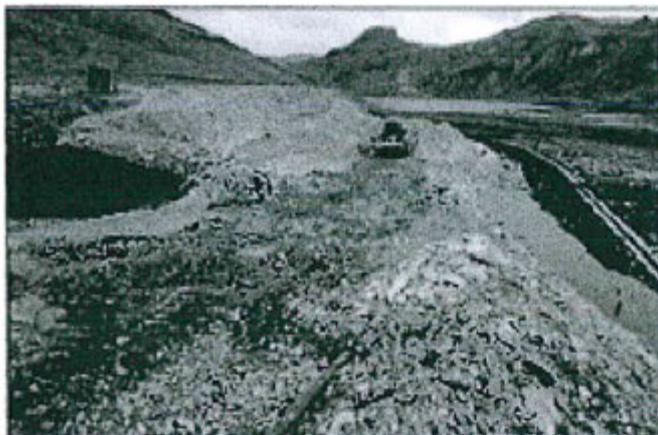
Foto 7-1: Antes.
Depósito de desmonte E-1 [en el Nv. 440, de la UEA Reliquias.]
