Resolución Directoral N° 199-2016-OEFA/DFSAI

Expediente N° 364-2015-OEFA/DFSAI/PAS

EXPEDIENTE N° : 364-2015-OEFA/DFSAI/PAS
 ADMINISTRADO : COMPAÑÍA DIESEL GAS S.C.R.L.
 UNIDAD PRODUCTIVA : PLANTA ENVASADORA DE GAS LICUADO DE
 UBICACIÓN : PETRÓLEO - LURIGANCHO
 DISTRITO DE LURIGANCHO, PROVINCIA Y
 DEPARTAMENTO DE LIMA
 SECTOR : HIDROCARBUROS LÍQUIDOS
 MATERIAS : CUMPLIMIENTO DE COMPROMISOS AMBIENTALES
 ALMACENAMIENTO DE RESIDUOS SÓLIDOS
 PELIGROSOS
 ALMACENAMIENTO DE PRODUCTOS Y/O
 SUSTANCIAS QUÍMICAS
 RESPONSABILIDAD ADMINISTRATIVA
 REGISTRO DE ACTOS ADMINISTRATIVOS

SUMILLA: Se declara la responsabilidad administrativa de la Compañía Diesel Gas S.C.R.L., debido a la comisión de las siguientes infracciones:

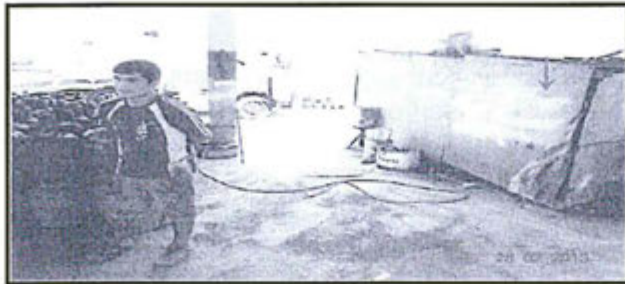
Fotografía N° 4: Zona de pintura sin sistema de recuperación, se observa en el piso de concreto polvo de tierra con mezcla de pintura.

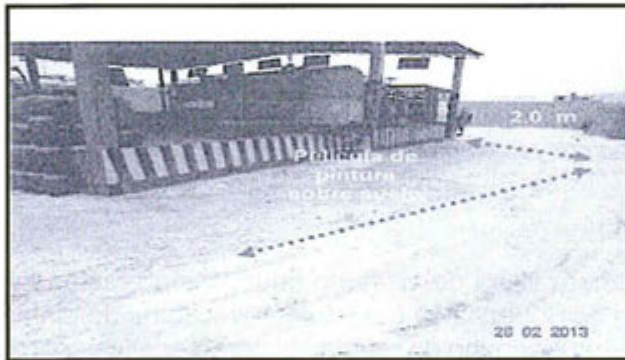
Fotografía N° 6: Lamina de pintura sobre el suelo, se observa un área aproximada de 15,00 metros por 2,00 metros.

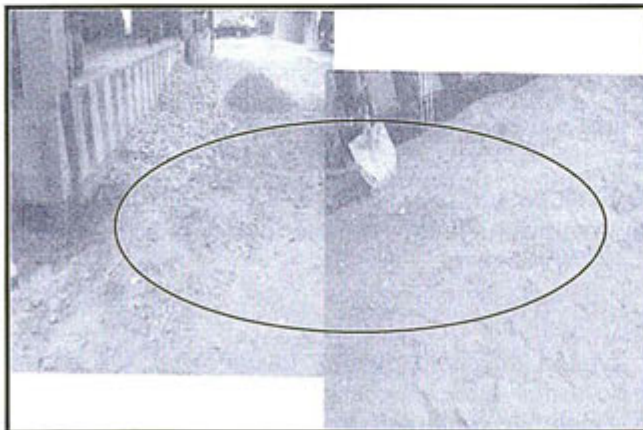
Fotografía N° 11 del Informe de Supervisión N° 269-2014-OEFA/DS-HID

Fotografía N° 11: Se observa suelo con coloración plomiza, ello debido a los restos de pintura que caen al suelo en el momento de realizar el pintado (de balones) por aspersión.

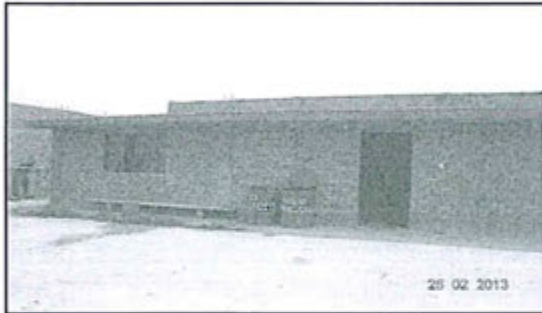
Fotografía N° 10:
Almacén de residuos sólidos acondicionados en la acera de la entrada de los servicios higiénicos y vestidores.

53. Por tanto, conforme a lo señalado por la Dirección de Supervisión y los registros fotográficos obtenidos durante la visita de supervisión, se ha verificado que el área de almacenamiento central de residuos sólidos de la Planta Envasadora GLP – Lurigancho de Diesel Gas no contaba con lo siguiente: (i) un área cerrada, (ii) pisos lisos e impermeabilizados; (iii) cerco perimétrico; (iv) la señalización que indique la peligrosidad de los residuos; y, (v) sistema contra incendios.

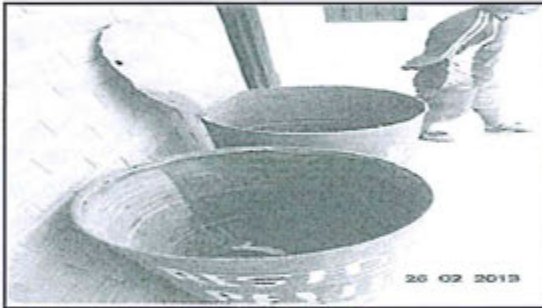
Fotografía N° 11:
Almacenamiento de residuos sin cerco de protección.

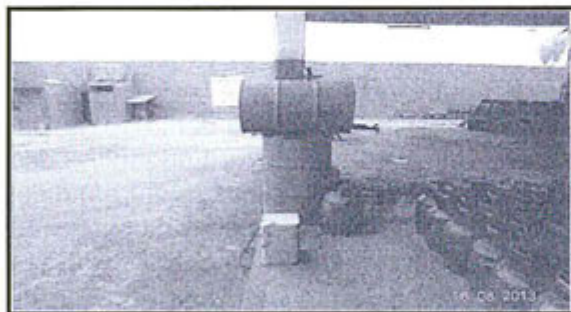
Fotografía N° 4 del Informe de Supervisión N° 1590-2013-OEFA/DS-HID

Fotografía N° 4: Se observa dos (2) cilindros y un (1) lata conteniendo pinturas almacenados sobre la plataforma de envasado de balones de GLP; es decir, no cuenta con un área de almacenamiento de sustancias químicas que contenga áreas impermeabilizadas y sistema de contención.

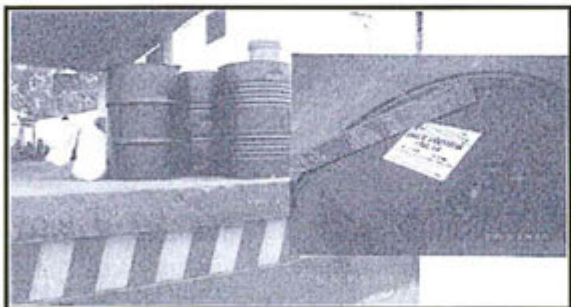
Fotografía N° 12 del Informe de Supervisión N° 269-2014-OEFA/DS-HID

Fotografía N° 12: Se observa cilindros que contienen esmalte industrial, éstos se encuentran sobre la plataforma de envasado.

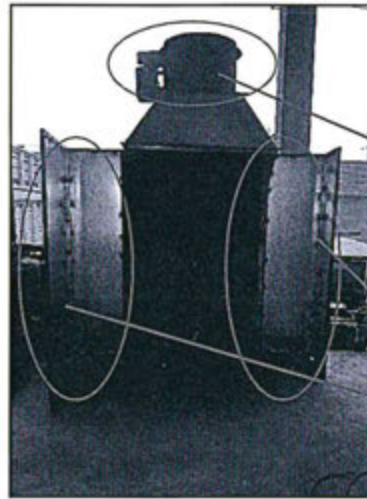
Fotografía N° 1 del escrito presentado el 29.09.2015

Fotografía N° 1: cuenta con una cabina de pintura que absorbe las partículas de pintura y tiene barreras de viento a los costados.

Compartimento superior donde se encuentra el extractor de aire y donde deberían encontrarse los filtros para material particulado

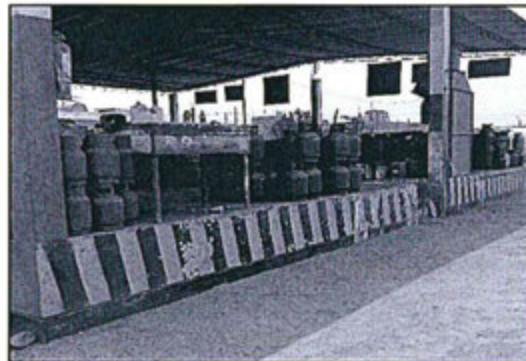
Fotografía N° 2 del escrito presentado el 29.09.2015

Fotografía N° 2: la cabina de pintura cuenta con barreras de viento y no existe pintura en el suelo.
