Resolución Directoral N° 210-2016-OEFA/DFSAI

Expediente N° 535-2014-OEFA/DFSAI/PAS

EXPEDIENTE N° : 535-2014-OEFA/DFSAI/PAS
ADMINISTRADO : CEPASA PERÚ S.A., SUCURSAL DEL PERÚ
UNIDAD OPERATIVA : LOTE 114
UBICACIÓN : PROVINCIAS DE CORONEL PORTILLO Y
ATALAYA, DEPARTAMENTO DE UCAYALI
SECTOR : HIDROCARBUROS LÍQUIDOS
MATERIAS : INCUMPLIMIENTO DE PLAN DE ABANDONO
RESPONSABILIDAD ADMINISTRATIVA
REGISTRO DE ACTOS ADMINISTRATIVOS

SUMILLA: *Se declara la responsabilidad administrativa de Cepsa Perú S.A., Sucursal del Perú, debido a que en las áreas de los campamentos volantes del Lote 114, no realizó las actividades de reforestación con las veintiún (21) especies vegetales señaladas en su Plan de Abandono del Programa de Adquisición Sísmica 2D de 300 km y Campamento Base Logístico para las actividades exploratorias del Lote 114, conducta que vulnera lo dispuesto en el Artículo 89° del Reglamento para la Protección Ambiental en las Actividades de Hidrocarburos, aprobado por Decreto Supremo N° 015-2006-EM.*

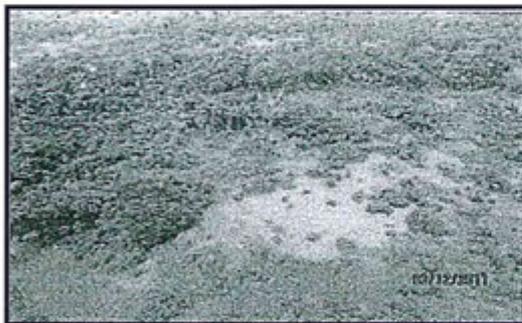
- 36. La conducta descrita se sustenta en los registros fotográficos N° 10, 11, 12, 13, 14, 15 y 16 del Informe de Supervisión²⁴, en las cuales se observa que en las áreas en donde se instalaron los campamentos volantes del Lote 114 existen zonas sin cobertura vegetal (pasto seco) y otras con cobertura vegetal no proveniente de las actividades de reforestación (purma²⁵); es decir, Cepsa no realizó las actividades de reforestación con el total de las veintiún (21) especies vegetales consignadas en su Plan de Abandono:

Fotografía N° 10: Campamento Volante – CV2 se observa la presencia de pasto seco.

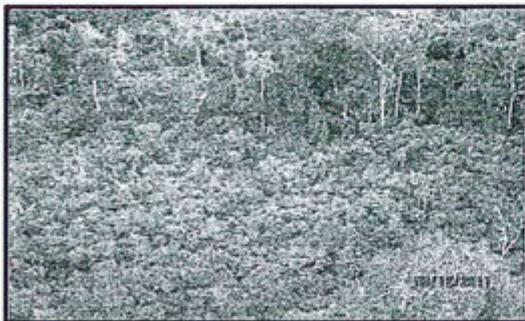
Fotografía N° 11: Campamento Volante – CV5 se observa la presencia de purma.

²⁵ Cabe precisar que la purma es la vegetación agresiva que crece cuando los bosques han tenido una intervención antrópica. Como ejemplo de dicha vegetación se tiene al Cético y Sacha uvilla.

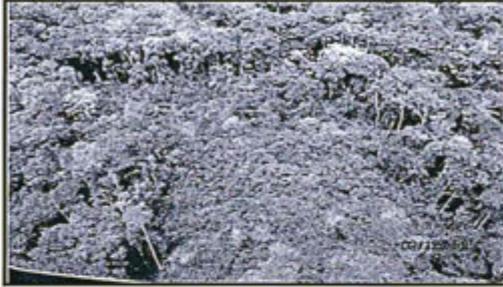
Fotografía N° 14:
Campamento Volante –
CV8 se observa la
presencia de purma.

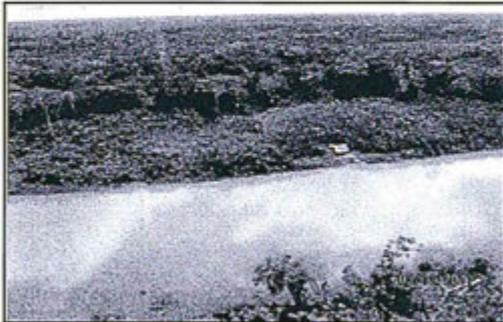
Fotografía N° 16:
Campamento Volante –
CV10 se observa la
presencia de purma.

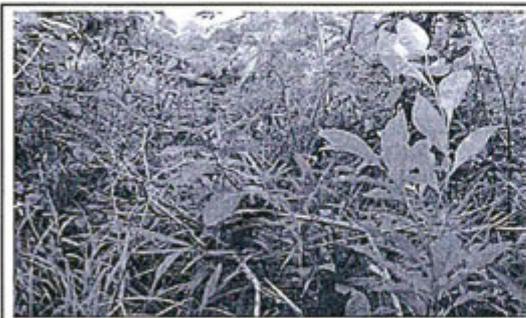
Foto 07.- En la vista se observa el área donde se instaló el CV05 y una planta en desarrollo de "capiroma" *Calycophyllum* sp. rodeado de la regeneración natural de herbáceas, como: "gramulón" *Paspalum repens* y "corolatera" *Sidaea* sp. Fecha: 29 de abril 2010

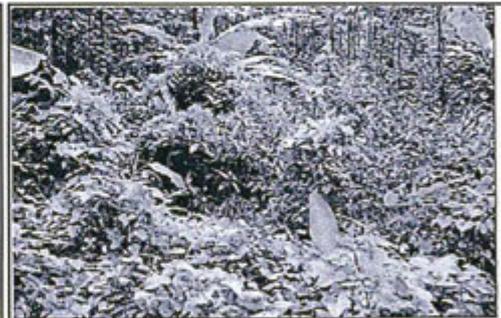
Foto 12.- En la vista se observa la revegetación campamento Volante CV07, cubierta con especies herbáceas, cultivos de plántulas y al fondo una revegetación con "bolaina" *Guazuma crinita* y "catahua" *Hura crepitans*. Fecha: 27 de abril 2010

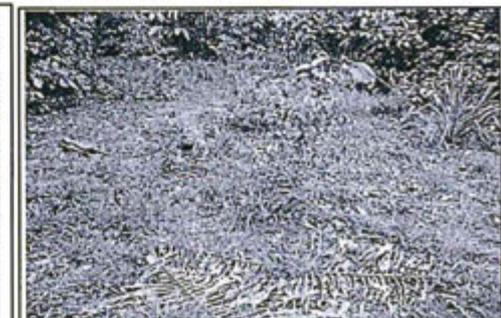
Foto 24.- En la vista se observa el campamento base CV26 con algunas plantas revegetadas como "marupá" *Sinarouba amara* y "moena" *Ocotea* sp. en una cobertura vegetal bastante rala debido a mortandad de plántulas. Fecha: 28 de abril 2010

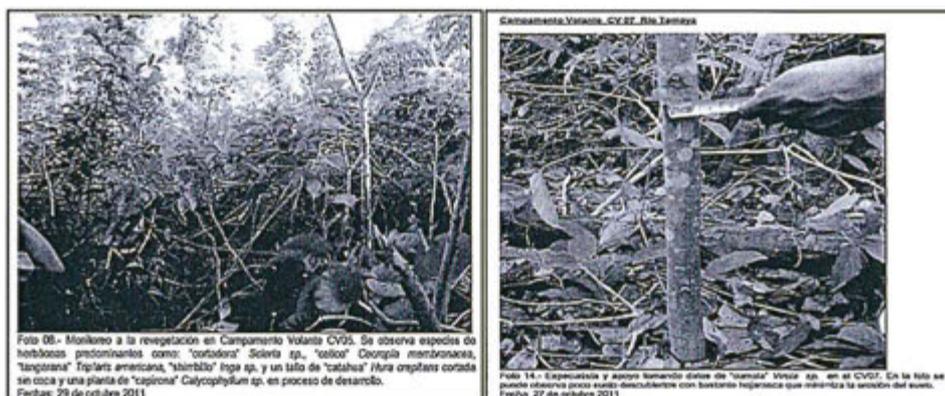
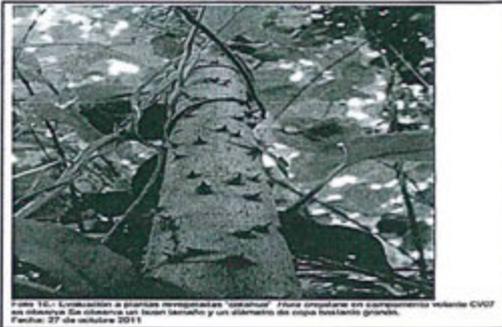
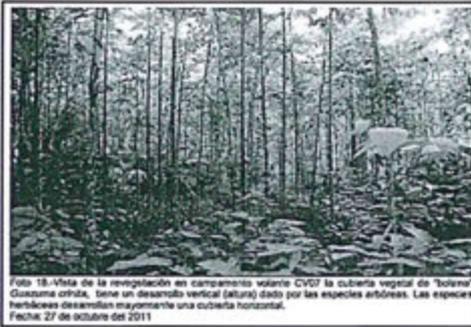
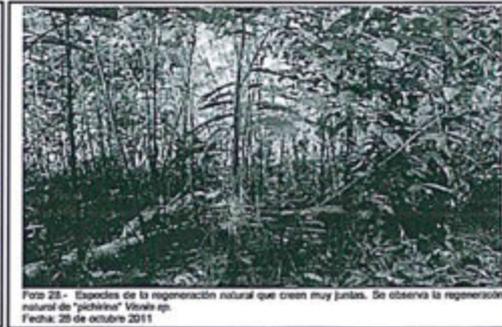
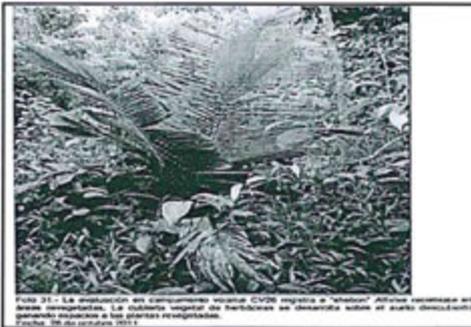
Fotografía N° 8, 14, 15, 16, 18, 28, 31, 33, 34 y 35 del Segundo Informe del Monitoreo de la Revegetación

57. Por tanto, de la comparación realizada entre el cuadro de las plantas revegetadas del segundo Informe de Monitoreo de la Revegetación y las veintiún (21) especies comprometidas en el Plan de Abandono para realizar la reforestación de las áreas de los campamentos volantes, se desprende que Cepsa ha utilizado solo siete (7) especies (Cumala, Marupa, Moena, Cashimbo, Catahua, Bolaina y Capirona) en los campamentos volantes 5, 7, 21 y 26.

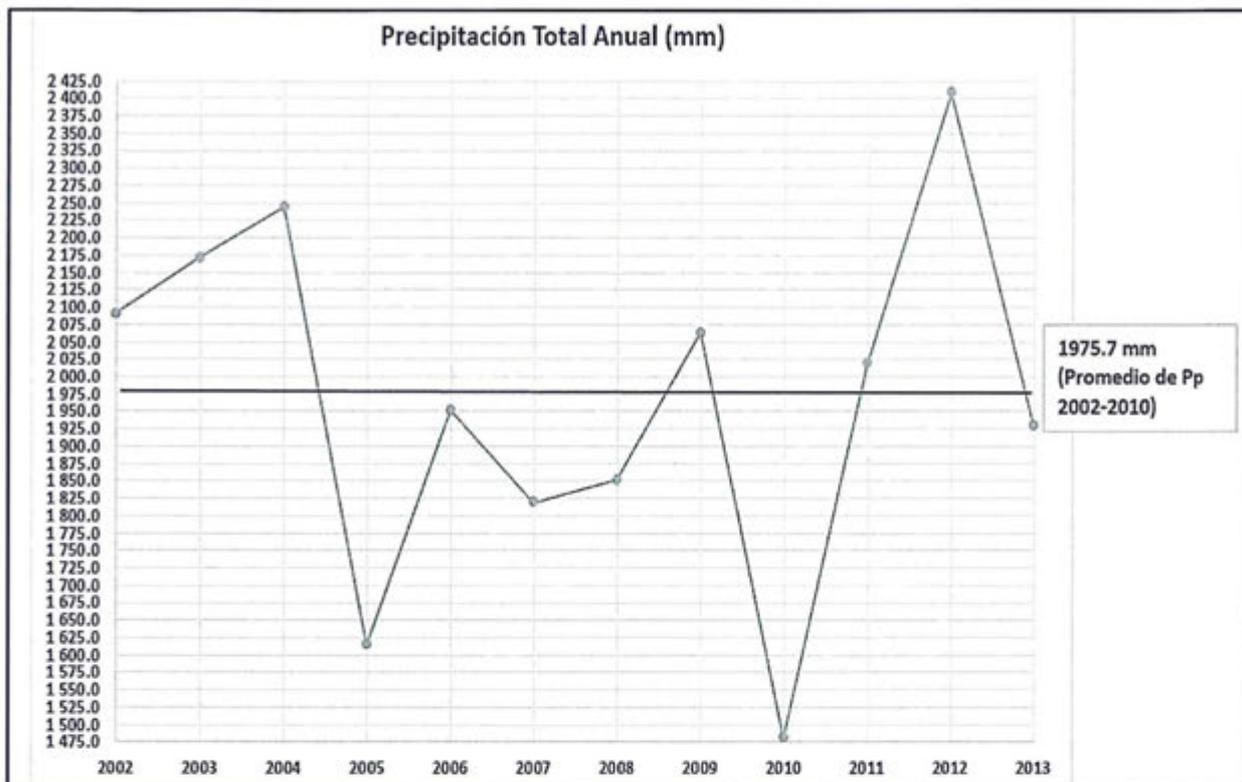
- La precipitación del año 2010 (1481 mm) se encuentra **muy por debajo del promedio de precipitación total anual (1975,7 mm)**, calculado con los datos de los años 2002-2009 (anteriores al 2010), motivo por el cual no se habrían producido precipitaciones copiosas que inunden los cultivos.
- La precipitación del año 2011 (2019mm) se encuentra **ligeramente por encima del promedio de precipitación total anual (1975,7)**, calculado con datos de los años 2002-2009 (anteriores al 2010), motivo por el cual no se habrían producido precipitaciones copiosas que inunden los cultivos.
