Resolución Directoral N° 342-2016-OEFA/DFSAI

Expediente N° 1003-2015-OEFA/DFSAI/PAS

EXPEDIENTE N° : 1003-2015-OEFA/DFSAI/PAS
ADMINISTRADO : CONSORCIO TERMINALES
UNIDAD PRODUCTIVA : PLANTA DE ABASTECIMIENTO DE
COMBUSTIBLES LIQUIDOS – TERMINAL SUPE
UBICACIÓN : DISTRITO DE SUPE
PROVINCIA DE BARRANCA
DEPARTAMENTO DE LIMA
SECTOR : HIDROCARBUROS LÍQUIDOS
MATERIAS : LÍMITES MÁXIMOS PERMISIBLES
IMPERMEABILIZACION DE AREAS ESTANCAS
IMPACTO NEGATIVO AL MEDIO AMBIENTE
ALMACENAMIENTO DE RESIDUOS SÓLIDOS
PELIGROSOS
REMISION DE INFORMACION
RESPONSABILIDAD ADMINISTRATIVA
ARCHIVO
REGISTRO DE ACTOS ADMINISTRATIVOS

SUMILLA: Se declara la responsabilidad administrativa de Consorcio Terminales debido a la comisión de las siguientes infracciones:

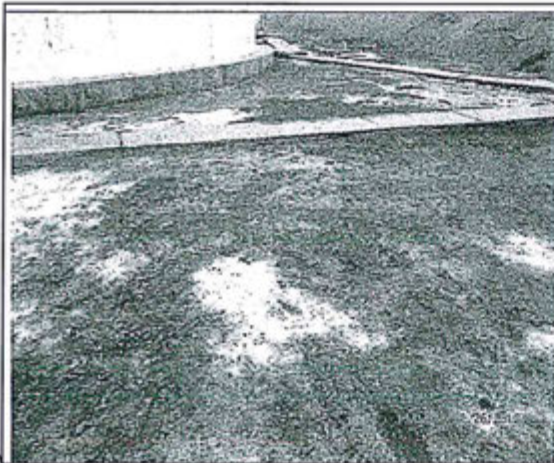
Fotografía N° 1: área estanca de los tanques de Almacenamiento (Zona Baja), muestra suelo NO impermeabilizado, se observa porciones de sal sólida cristalizada, además suelo húmedo, por presencia de napa freática superficial.

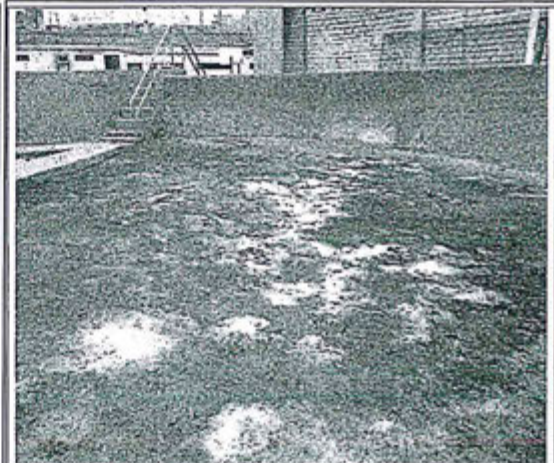
Fotografía N° 2: área estanca de los tanques de Almacenamiento (Zona Baja), muestra suelo NO impermeabilizado, se observa porciones de sal sólida cristalizada, además suelo húmedo, por presencia de napa freática superficial.

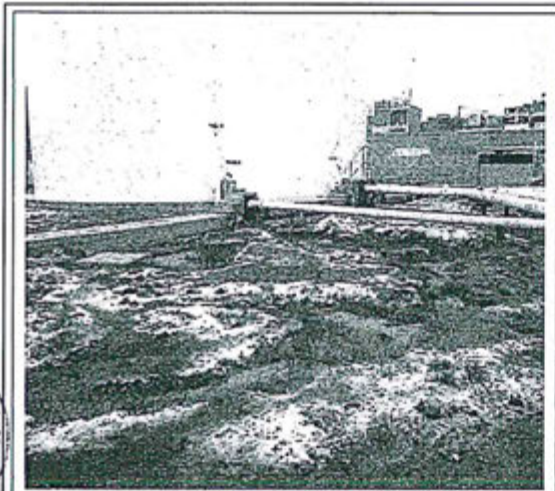
Fotografía N° 3: área estanca de los tanques de Almacenamiento (Zona Baja), muestra suelo NO impermeabilizado, se observa porciones de sal sólida cristalizada, además suelo húmedo, por presencia de napa freática superficial.

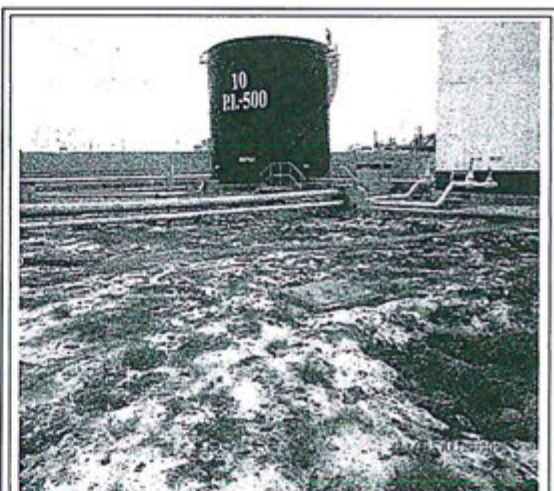
Fotografía N° 4: área estanca de los tanques de Almacenamiento (Zona Baja), muestra suelo NO impermeabilizado, se observa porciones de sal sólida cristalizada, además suelo húmedo, por presencia de napa freática superficial.

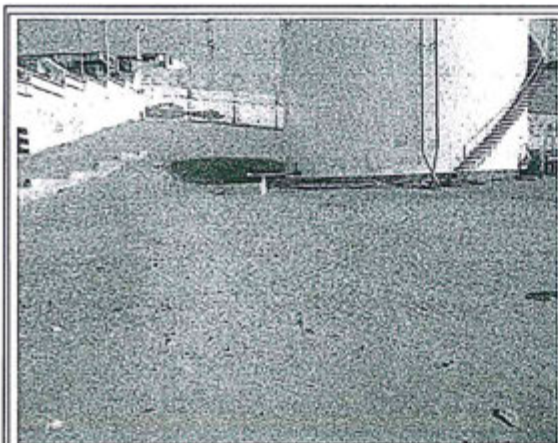
Fotografía N° 5: área estanca de los tanques de Almacenamiento (Zona Alta), muestra suelo NO impermeabilizado, se observa que toda la superficie del área estanca cubierta por arena suelta.

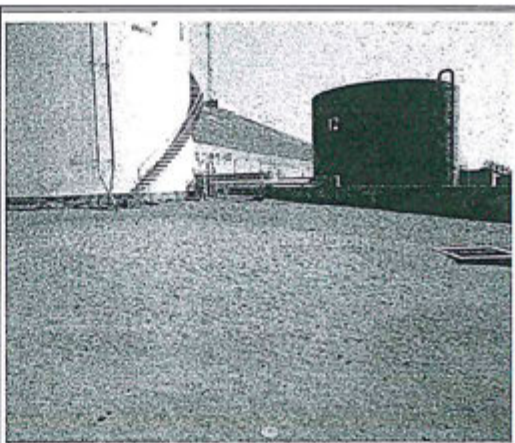
Fotografía N° 6: área estanca de los tanques de Almacenamiento Diesel B5 (Zona Alta), muestra suelo NO impermeabilizado, se observa que toda la superficie del área estanca cubierta por arena suelta.

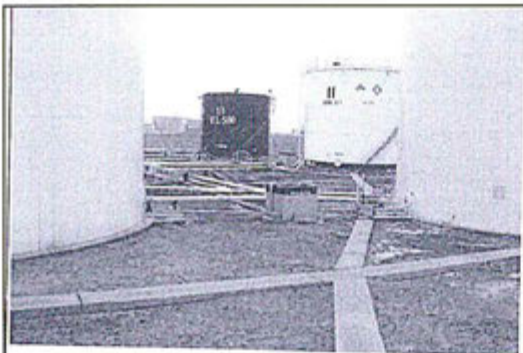
Foto N° 3: Zona estanca 1

90. La referida conducta se sustenta en las fotografías N° 3, 4, 5 y 6¹¹⁰ del Informe de Supervisión N° 109-2013-OEFA/DS-HID, las cuales se muestra a continuación.

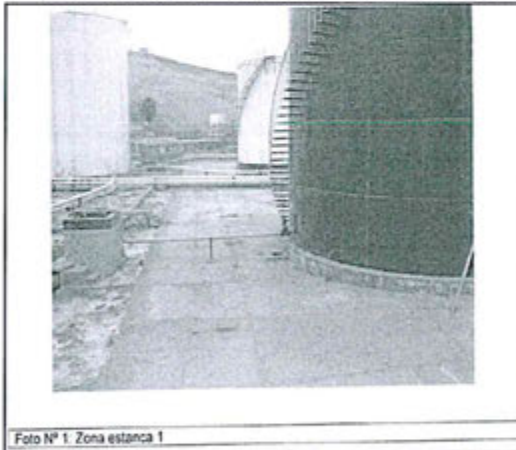
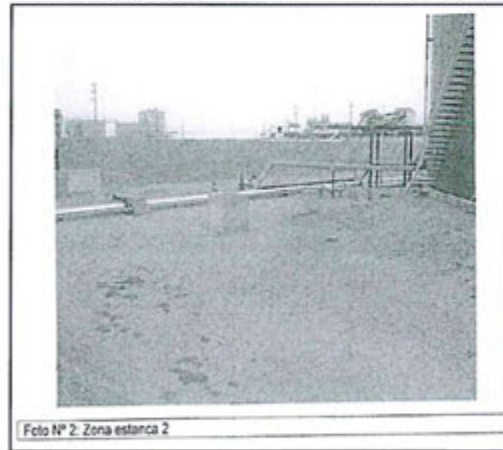
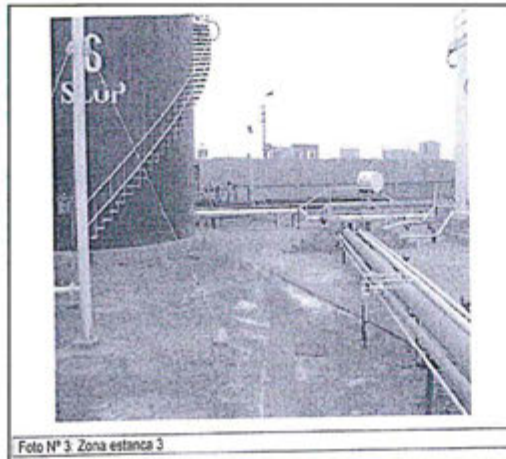
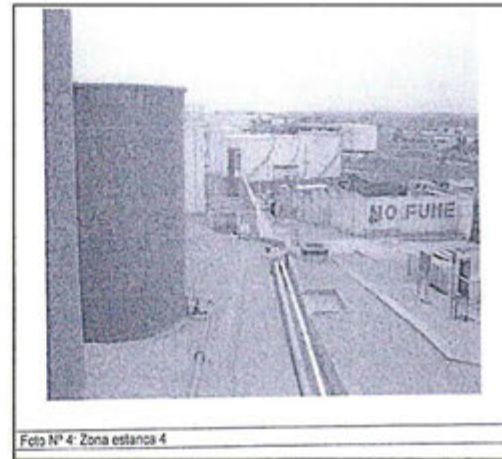
92. La conducta descrita se sustenta en los registros fotográficos del N° 1 al 4 del Informe de Supervisión N° 1541-2013-OEFA/DS-HID en donde se puede apreciar que las áreas estancas N°1, 2, 3 y 4 no estarían impermeabilizadas¹¹³:

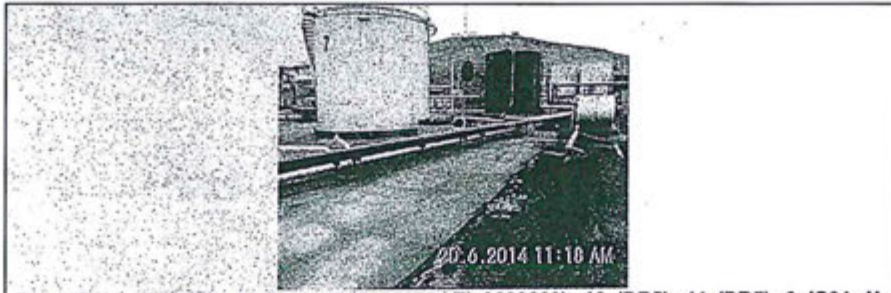
Con lo cual se viene incumpliendo el compromiso normativo, creando la posibilidad de posibles infiltraciones de PI 500, Slop, G84, G90 y D85 hacia el suelo natural."

Foto N° 05: Tanques 15 (G90, N: 8805070, E: 0200029), 16 (DB5), 11 (DB5), 9 (G84, N: 8805059, E: 0200059), 19 (DB5), 18 (PI500, N: 8805132, E: 0200053) y área de influencia del tanque Slop, donde el área estanca de la base está conformada con suelo natural (sin impermeabilización). Así mismo el talud con orientación hacia el mar tanque 8 y 10, N: 8805097, E: 0200051, no está impermeabilizado.

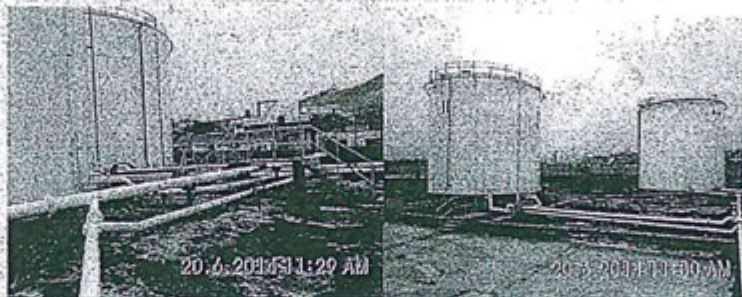
Vista de Tanque 11 (DB5) y otros, donde el área estanca de la base está conformada con suelo natural (sin impermeabilización) – Terminal Supe de la empresa Consorcio Terminales.

Foto N° 08: Tanque 11: (DB5) y otros, donde el área estanca de la base está conformada con suelo natural (sin impermeabilización), (N: 8805059, E: 0200039).

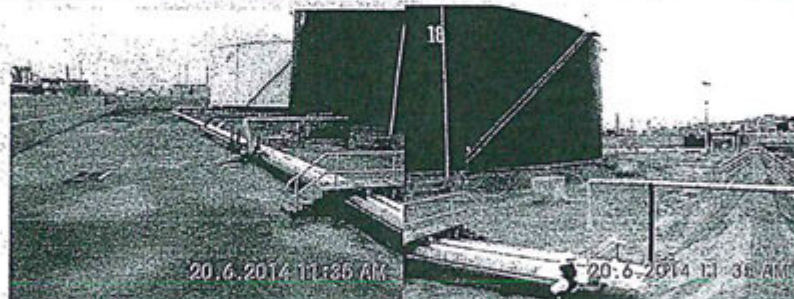
Vista de Tanques 18 (DB5) y otros, donde el área estanca de la base está conformada con suelo natural (sin impermeabilización) – Terminal Supe de la empresa Consorcio Terminales.

Foto N° 09: Tanques 18 (DB5) y otros, donde el área estanca de la base está conformada con suelo natural (sin impermeabilización, N: 8805132, E: 0200053).

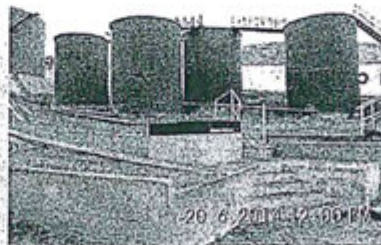
Vista de Tanques 13 (DB5) y 5 (DB5), donde el área estanca de la base está conformada con suelo natural (sin impermeabilización) – Terminal Supe de la empresa Consorcio Terminales.

Foto N° 23: Tanques 13 (DB5, N: 8804921, E: 0200200) y 5 (DB5, N: 8804961, E: 0200166), donde el área estanca de la base está conformada con suelo natural (sin impermeabilización).

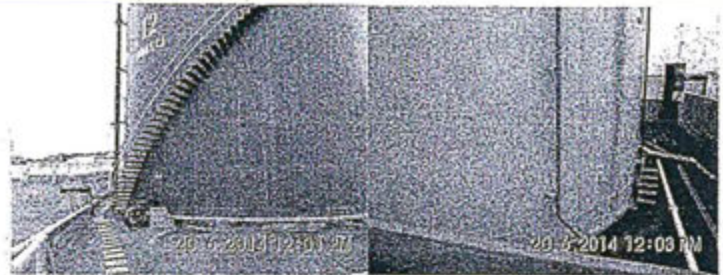
Vista de Tanque 12, Agua para combate C.I., donde el área estanca de la base está conformada con suelo natural (sin impermeabilización) – Terminal Supe de la empresa Consorcio Terminales.

Foto N° 24: Tanque 12, Agua para combate C.I., donde el área estanca de la base está conformada con suelo natural (sin impermeabilización), (N: 8804961, E: 0200163).

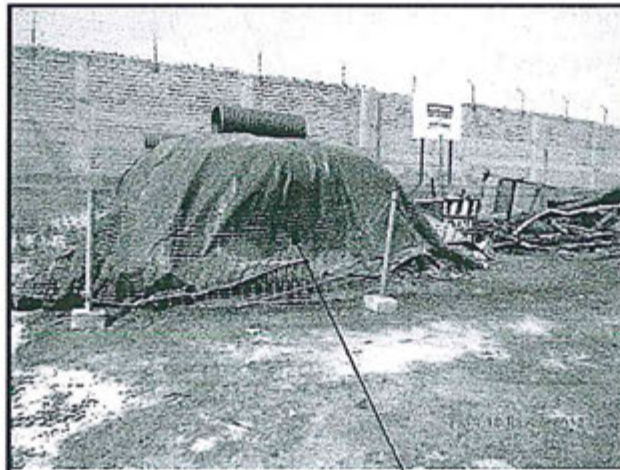
138. La conducta descrita se sustenta en el registro fotográfico adjunto como Anexo I al Informe de Supervisión N° 909-2012-OEFA/DS, cuyas fotografías N° 11 y 12¹⁵⁰ muestran (i) un montículo de granalla metálica cubierto con un material plástico, y (ii) chatarra, dentro del área estanca de tanques almacenamiento de combustibles:

Fotografía N° 11: Muestra un montículo de granalla metálica de 12 m² por una altura de 1.5 m, cubierto con un material plástico; ubicado en un lugar inadecuado y dentro del área estanca de los tanques de almacenamiento.

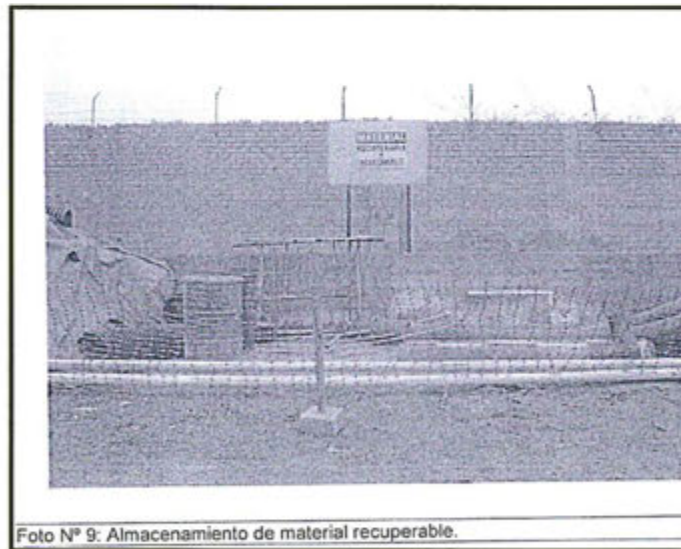
Fotografía N° 9 del Informe de Supervisión N° 1541-2013-OEFA/DS-HID

139. Asimismo, el 11 de octubre del 2013 la Dirección de Supervisión realizó una nueva visita de supervisión a la Planta de Abastecimiento – Terminal Supe, cuyas conclusiones fueron plasmadas en el Informe de Supervisión N° 1541-2013-OEFA/DS-HID. La fotografía N° 9¹⁵¹ de dicho Informe de Supervisión muestra el área denominada "Material recuperable y desechable" ubicada al interior del área estanca de los tanques de almacenamiento de combustibles en donde se observa que los residuos detectados en la anterior visita de supervisión (granalla y chatarra) no habrían sido removidos por el administrado, según el siguiente detalle:

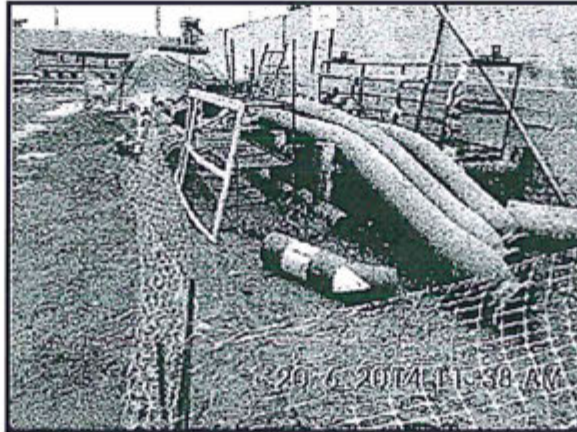
N° 10¹⁵² de dicho Informe muestra que se continuaba almacenando chatarra al interior del área estanca de los tanques de almacenamiento de combustibles:

Foto N° 10: Zona de Chatarra (N: 8805190, E: 0200099). Vista de Zona de Chatarra – Terminal Supe de la Empresa Consorcio Terminales.

141. En esa misma línea, la Dirección de Supervisión señaló en el Informe Técnico Acusatorio que el almacenamiento de residuos (granalla y chatarra) al interior del área estanca de los tanques de almacenamiento de combustible no constituye una práctica ambientalmente adecuada¹⁵³:

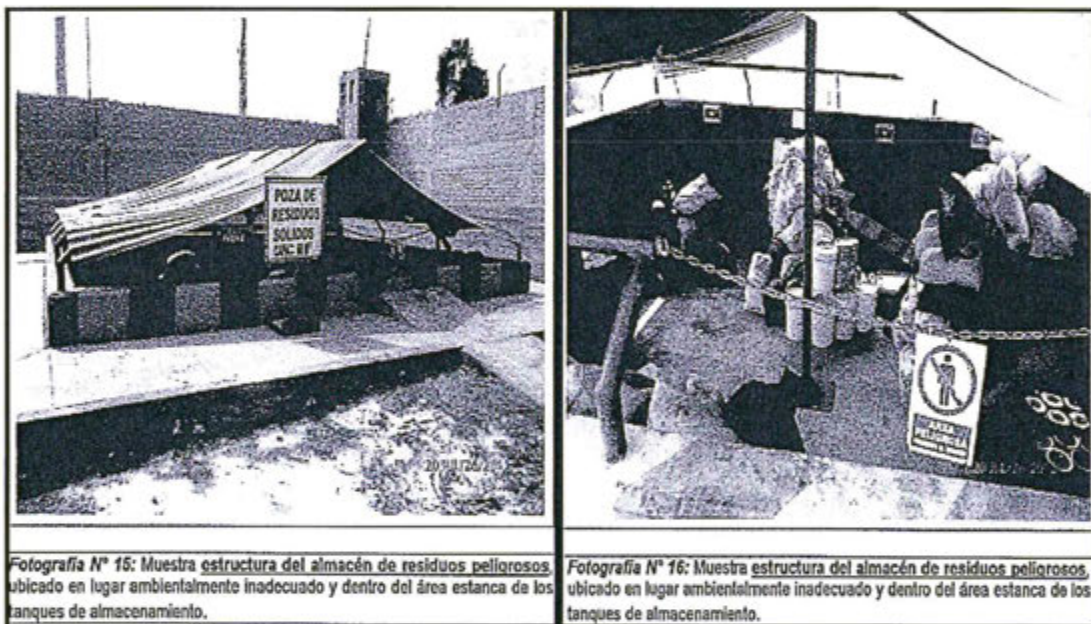
- 155. La conducta descrita se sustenta en el registro fotográfico adjunto como Anexo I al Informe de Supervisión N° 909-2012-OEFA/DS-HID , cuyas fotografías N° 15 y 16¹⁶⁶ muestran que dentro del área estanca de tanques almacenamiento de combustibles se detectó la ubicación inadecuada del almacén temporal de residuos sólidos peligrosos:

Fotografía N° 15: Muestra estructura del almacén de residuos peligrosos, ubicado en lugar ambientalmente inadecuado y dentro del área estanca de los tanques de almacenamiento.

Fotografía N° 16: Muestra estructura del almacén de residuos peligrosos, ubicado en lugar ambientalmente inadecuado y dentro del área estanca de los tanques de almacenamiento.

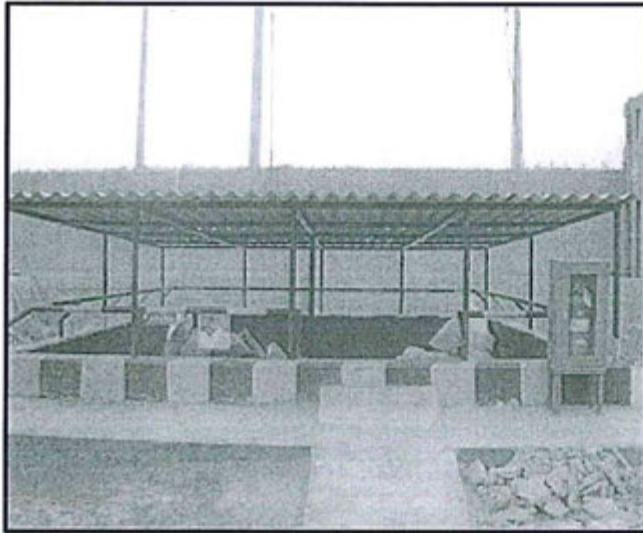
Fotografía N° 7: Poza de residuos sólidos peligrosos

63. En relación a lo detectado en la poza de residuos, se advirtió en la supervisión del 2012 que dicha poza se encuentra dentro del área estanca N° 2 de la Planta de Abastecimiento, a unos 30 metros del Tanque de Almacenamiento N° 19 de dieses (SIC) B-5, lo que fue corroborado mediante el Informe de Supervisión N° 054-2015-OEFA/DS-HID, incluyéndose dentro del área estanca otra área de acopio de tuberías de fibra de vidrio, área adicional detectada en la supervisión del mes de noviembre de 2015".

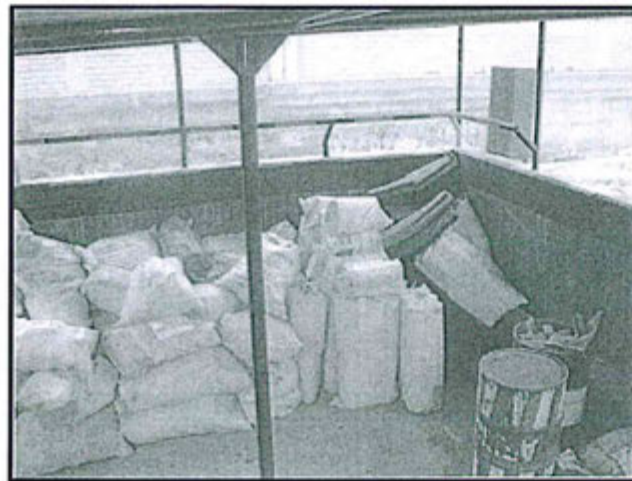
Fotografía N° 8: Residuos peligrosos debidamente sellados y rotulados
