EXPEDIENTE N° : 1317-2014-OEFA/DFSAI/PAS
 ADMINISTRADO : VOLCAN COMPAÑÍA MINERA S.A.A.
 UNIDAD MINERA : TICLIO
 UBICACIÓN : DISTRITOS DE CHICLA Y MOROCOCHA, PROVINCIAS
 DE HUAROCHIRÍ Y YAULI, DEPARTAMENTOS DE LIMA
 Y JUNÍN
 SECTOR : MINERÍA
 MATERIAS : COMPROMISOS AMBIENTALES
 MEDIDAS DE PREVISIÓN Y CONTROL
 RESPONSABILIDAD ADMINISTRATIVA
 MEDIDAS CORRECTIVAS

SUMILLA: *Se declara la existencia de responsabilidad administrativa de Volcan Compañía Minera S.A.A. al haberse acreditado la comisión de las siguientes infracciones:*

Lima, 11 de abril del 2016

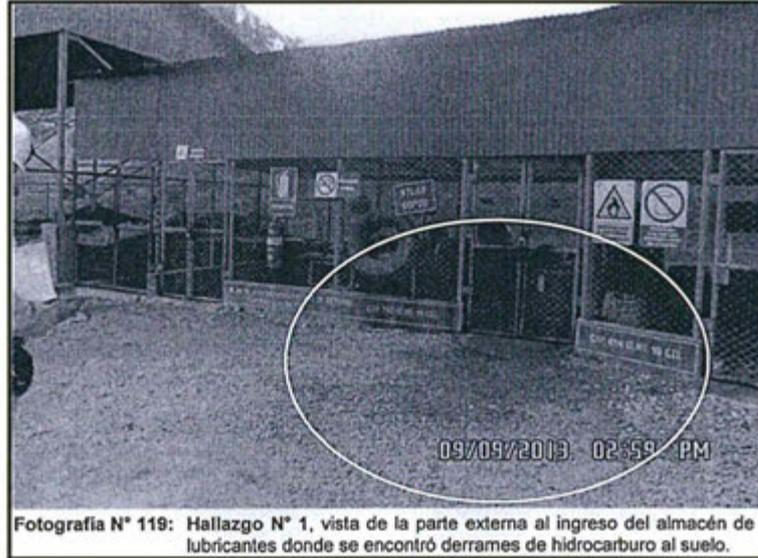
Fotografía N° 119: Hallazgo N° 1, vista de la parte externa al ingreso del almacén de lubricantes donde se encontró derrames de hidrocarburo al suelo.

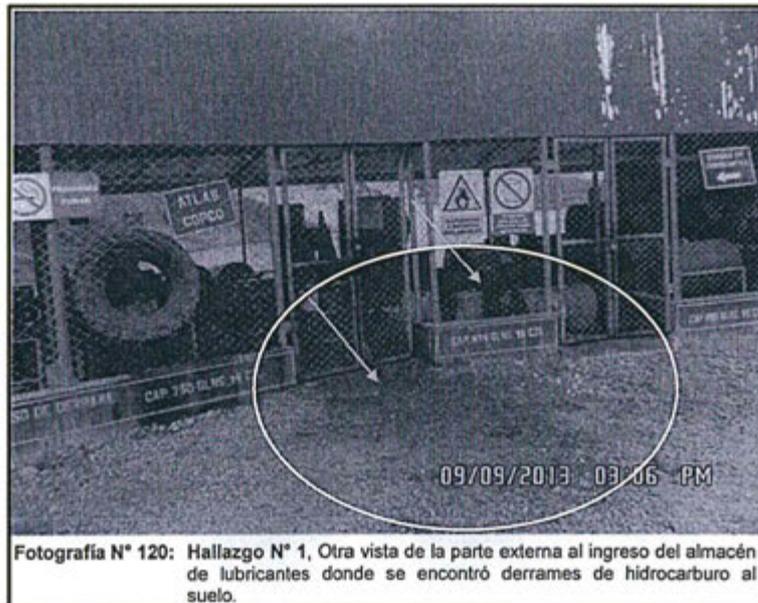
Fotografía N° 120: Hallazgo N° 1, Otra vista de la parte externa al ingreso del almacén de lubricantes donde se encontró derrames de hidrocarburo al suelo.

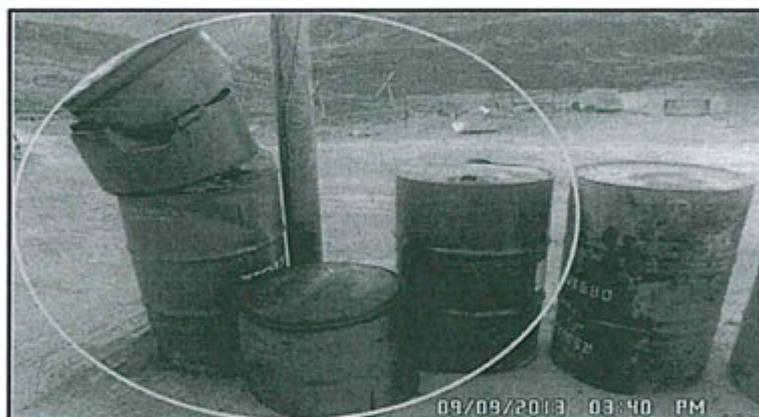
Sin embargo (...) se constató cilindros conteniendo aceites y lubricantes residuales **sin medida de contención y al (sic) intemperie (...)**, asimismo cabe señalar que se ha encontrado rastros de fuga de aceites en el cilindro y en la loza (sic) de concreto sin embargo estas no llegan al suelo que se encuentra adyacente a dicho punto de acopio"

Fotografía N° 121: Hallazgo N° 2, se observa los cilindros que contienen aceites residuales colocados al filo de la loza de concreto en el punto de acopio de residuos ubicados en el taller CNSAC, que se encuentran a la intemperie y sin medidas de contención, asimismo se observa tinas que se usan para el manejo de hidrocarburos ubicados encima del cilindro y el otro colocado en la loza de concreto sin las medidas apropiadas de almacenamiento.

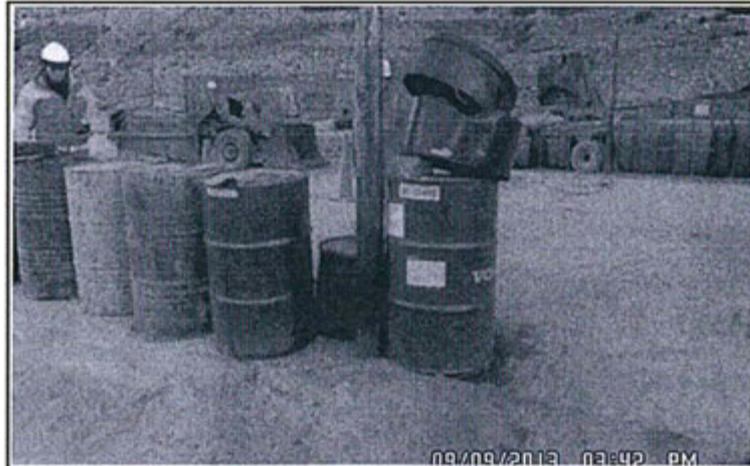
Fotografía N° 122: Hallazgo N° 2, otra vista de los cilindros donde se observa el final de la loza, adyacente a ello el suelo.

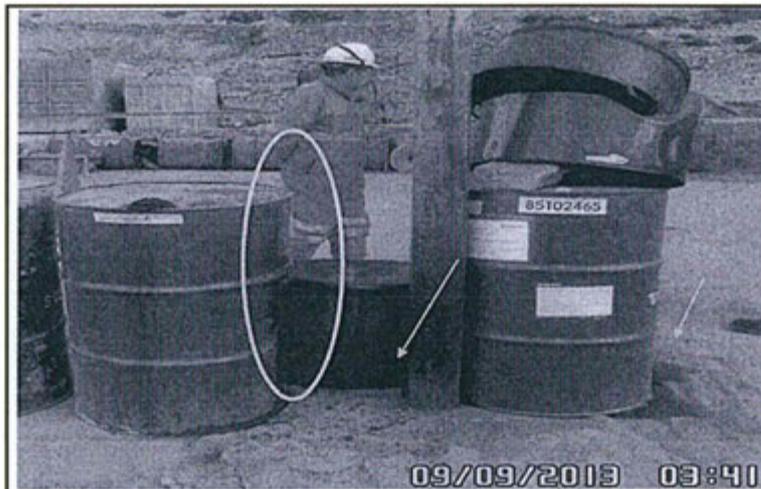
Fotografía N° 123: Hallazgo N°2, Otra vista del punto de acopio donde se ha encontrado rastros de fugas de aceites en el cilindro y en la loza de concreto sin embargo estas no llegan al suelo que se encuentra adyacente a dicho punto de acopio.

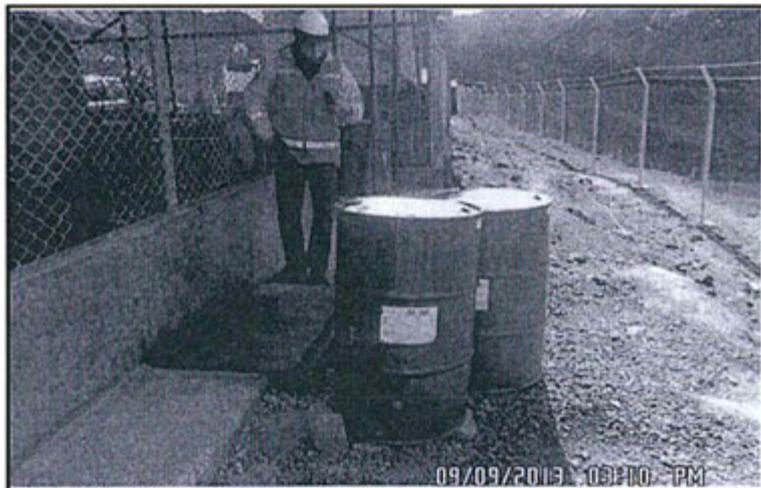
Fotografía N° 124: Hallazgo N°2, Vista de la parte posterior del almacenamiento de lubricantes de atlas Copco y Robocom, lugar donde se encontró cilindros de aceites usados sin contención y a la intemperie.

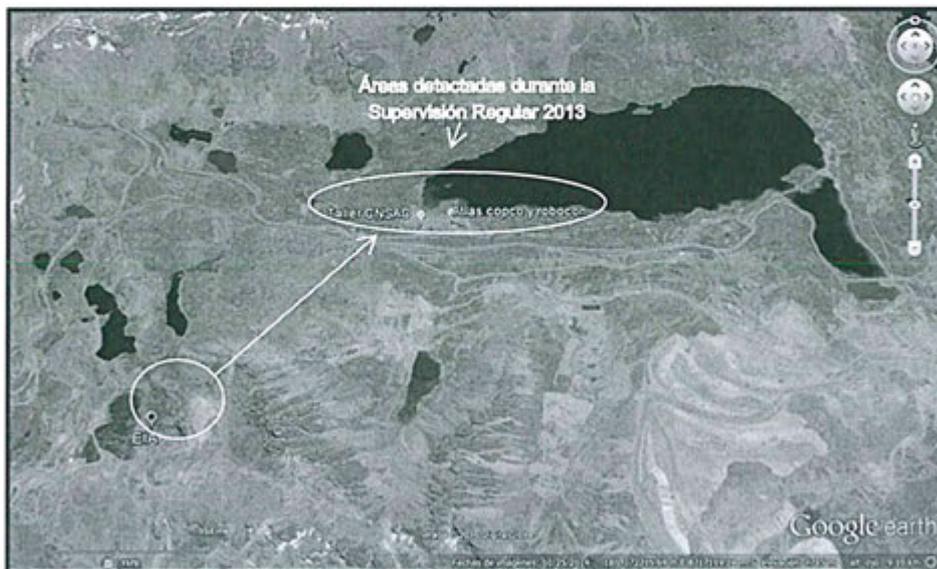
51. En lo referente al almacén de aceites y lubricantes en dos áreas distintas a la establecida en el EIA Ticlio, se debe mencionar que las dos áreas detectadas durante la Supervisión Regular 2013 no coinciden con la ubicación del almacén contemplado en el EIA Ticlio, conforme se muestra a continuación³²:

52. Del gráfico adjunto se evidencia que Volcan almacenó los aceites y lubricantes en dos áreas distintas a la establecida en el EIA Ticlio.
53. Ahora bien, respecto al sistema de contingencia con el que debía contar el área de almacenamiento de combustible, lubricantes y grasas, esto es losa de concreto, techo, sardinel de concreto y cerco perimétrico, se debe indicar que las fotografías adjuntas al presente análisis muestran que las áreas detectadas durante la Supervisión Regular 2013 no contaban con dichas instalaciones.

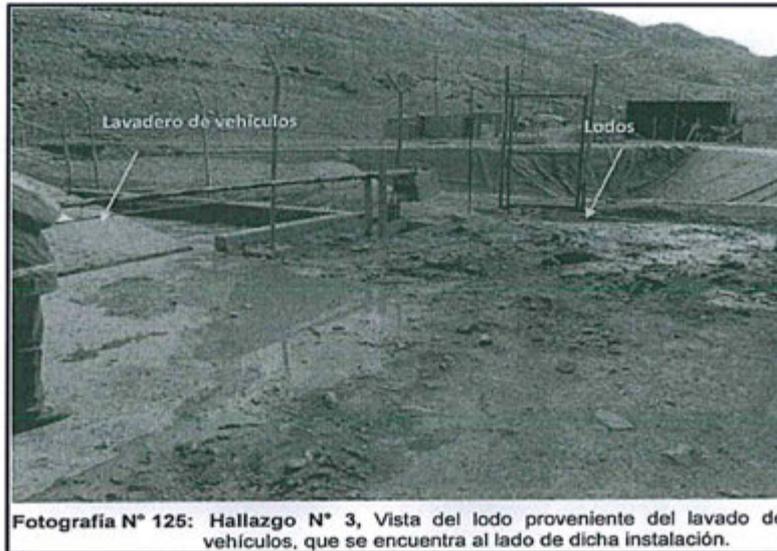
En la presente supervisión se verificó que los lodos procedentes del lavadero han sido dispuestos en el suelo al lado del lavadero, cabe señalar que estos lodos podrían contener restos de hidrocarburos que podrían infiltrarse llegando hasta la laguna Huacracocha"

67. De acuerdo a lo señalado en el Informe de Supervisión y de lo observado en las fotografías adjuntas se evidencia que Volcan dispuso lodos provenientes del área de lavado de vehículos y maquinarias al lado contiguo de dicha área.

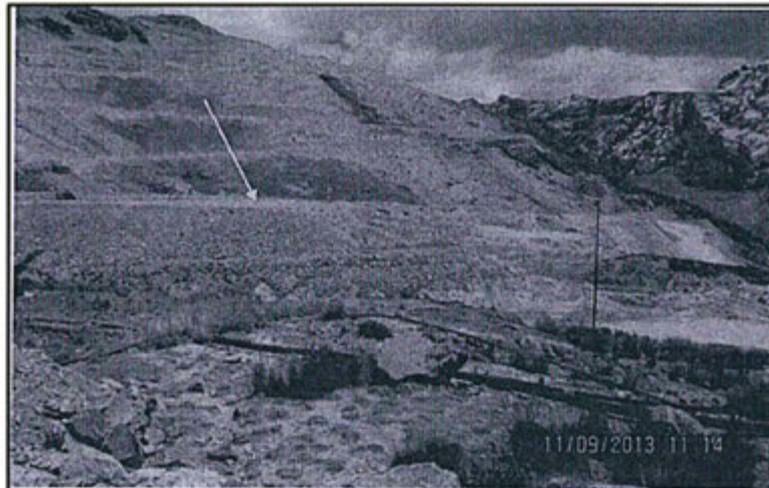
Fotografía N° 35: Vista del depósito de desmontes denominado en el Plan de cierre, Santa Catalina.

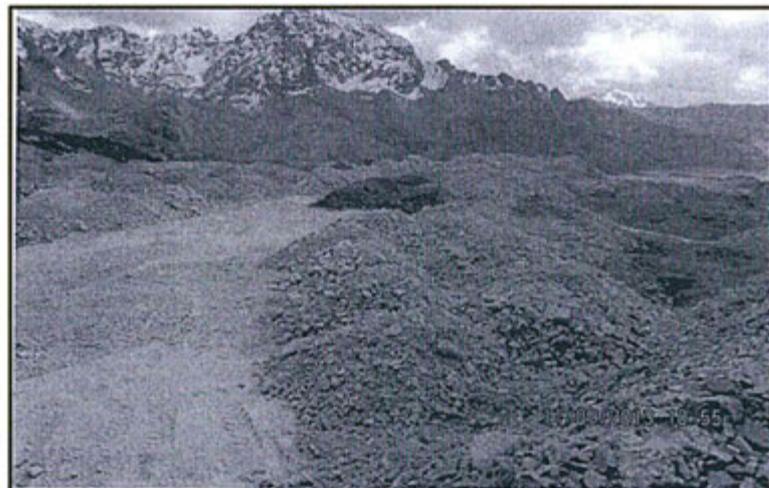
Fotografía N° 36: Otra vista de los desmontes acumulados en el depósito de desmontes Santa Catalina.

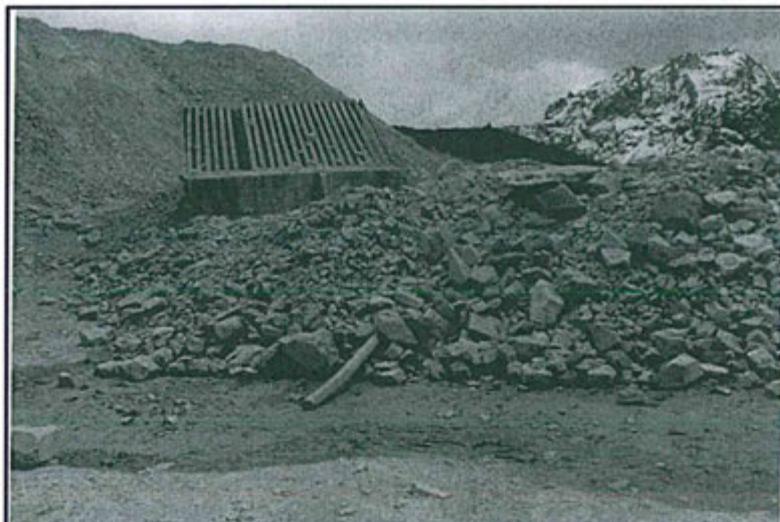
Fotografía N° 37: Rastros de infiltraciones en el lado este del depósito, coordenadas (0371928 E, 8716969 N, WGS84).

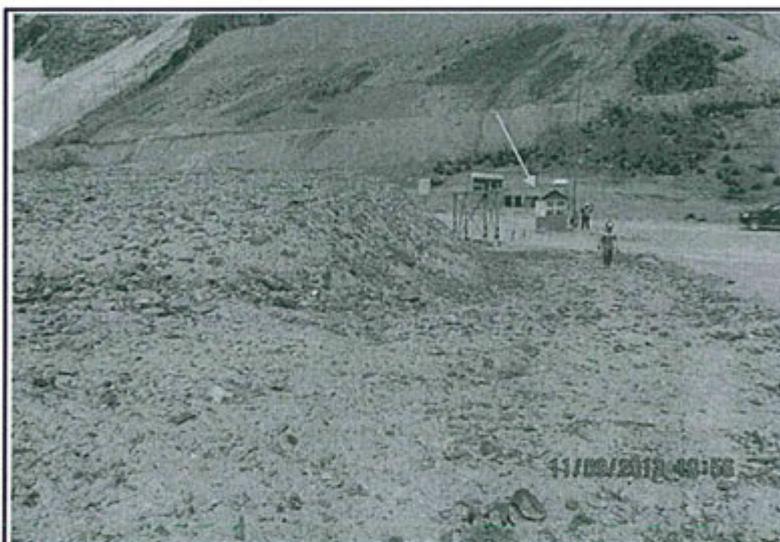
Fotografía N° 131: Hallazgo N° 7, Vista del Botadero denominado en el Plan de Cierre Santa Catalina y al costado la Garita de la U.M. Ticlio.

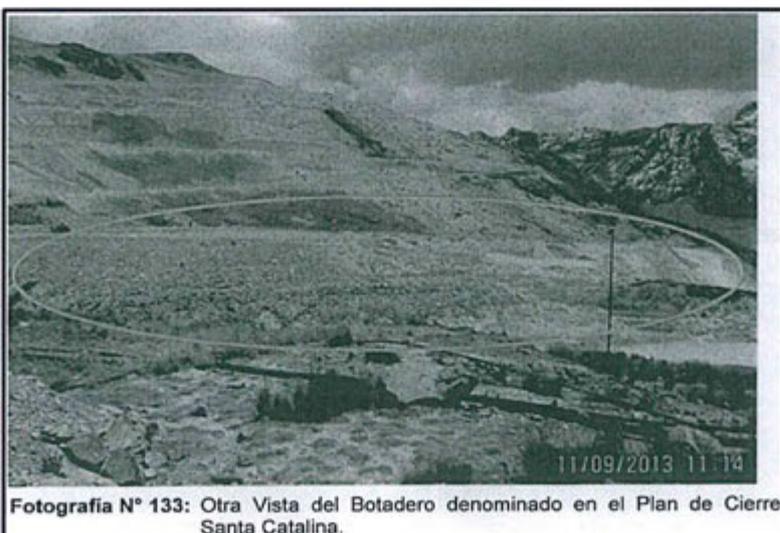
Fotografía N° 133: Otra Vista del Botadero denominado en el Plan de Cierre Santa Catalina.

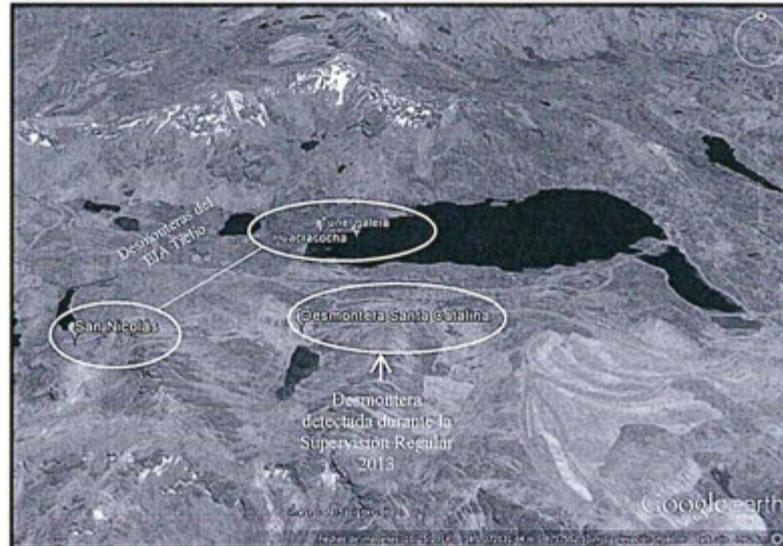
83. Resulta importante señalar que al realizar la comparación de la ubicación del depósito de desmonte Santa Catalina detectado durante la Supervisión Regular 2013 se verificó que no corresponde a los depósitos de desmonte contemplados en el EIA Ticlio, conforme se observa a continuación⁴⁴:

84. De lo observado en el gráfico adjunto se evidencia que el depósito de desmonte Santa Catalina no se encontraba incluido en el EIA Ticlio. Asimismo, de las fotografías adjuntas se observa que dicho componente no contaba con canales perimetrales para la captación de aguas de escorrentía, lo cual era exigible para los depósitos de desmonte contemplados en el EIA Ticlio.

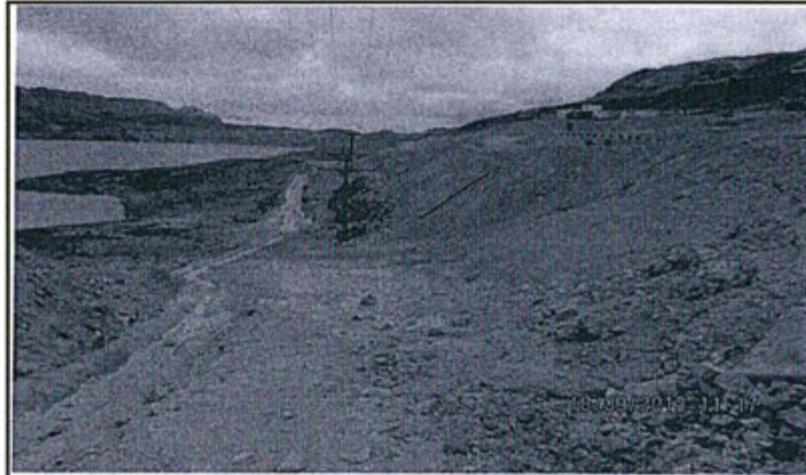
Fotografía N° 27: Vista del canal al pie del talud, que colecta las aguas contaminadas superficiales o infiltraciones.

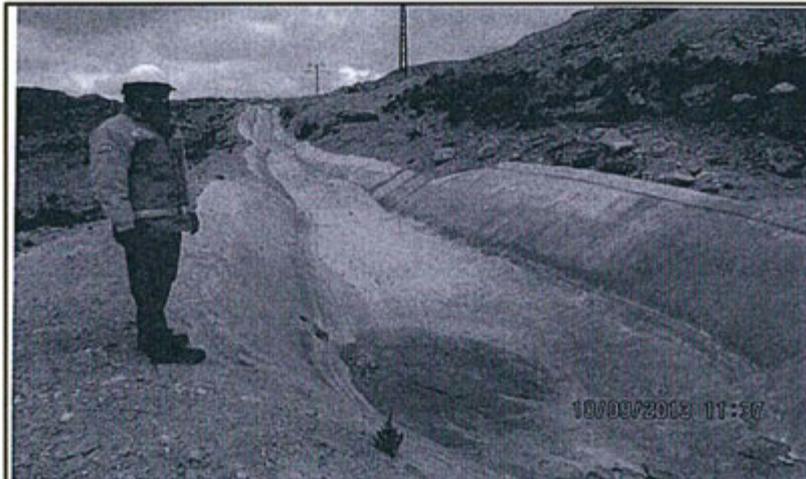
Fotografía N° 28: Vista del canal en donde se observa una tubería en la parte baja del canal, lugar por donde se descargaría las aguas colectadas del canal.

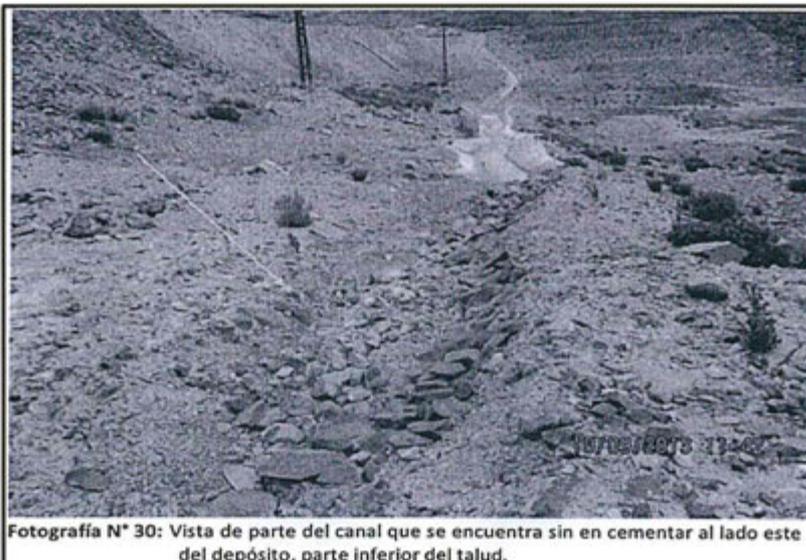
Fotografía N° 30: Vista de parte del canal que se encuentra sin en cementar al lado este del depósito, parte inferior del talud.

122. De lo señalado en el Informe de Supervisión y de las fotografías adjuntas se evidencia la falta de un tramo de canal de coronación en el depósito de desmonte Huacracocha, incumpliendo lo señalado en el EIA Ticlio.

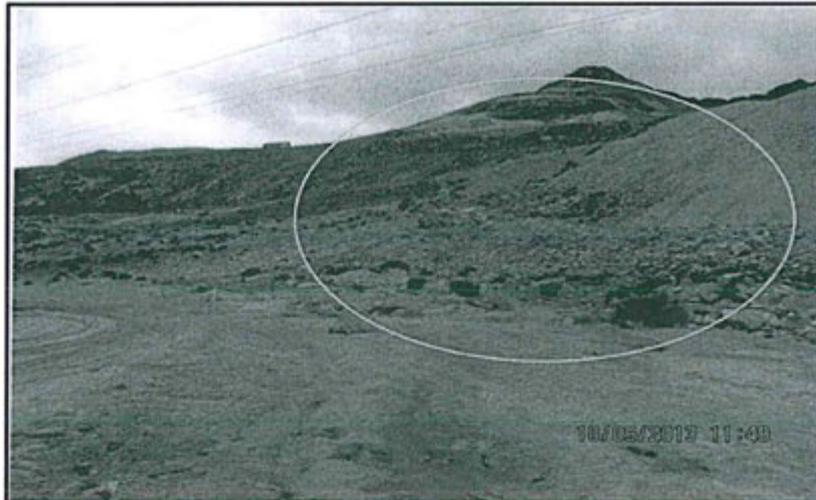
Fotografía N° 31: Vista de parte del depósito lado este, el cual no tiene canal que colecte las aguas contaminadas que podrían generar superficialmente o infiltraciones.

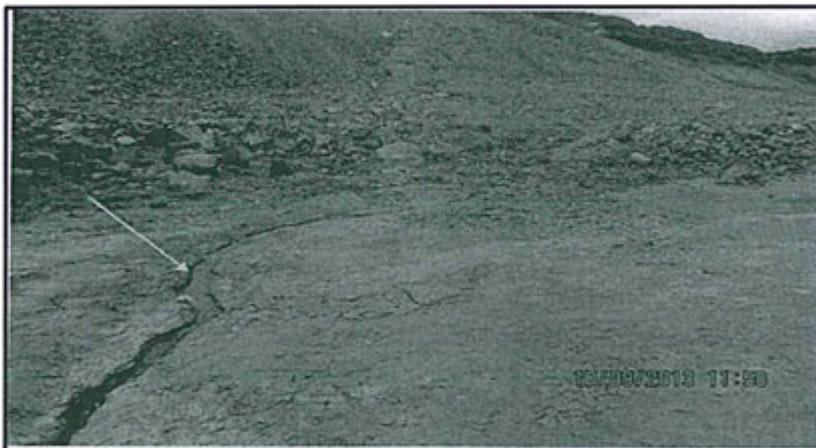
Fotografía N° 32: Vista de surco de discurrimento de aguas provenientes del depósito de desmontes que llegan hasta la laguna Huacracocha.

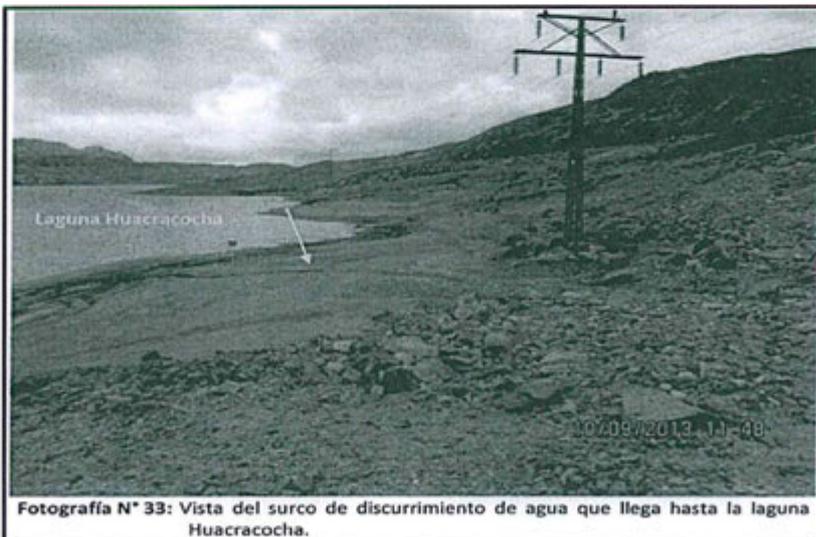
Fotografía N° 33: Vista del surco de discurrimento de agua que llega hasta la laguna Huacracocha.

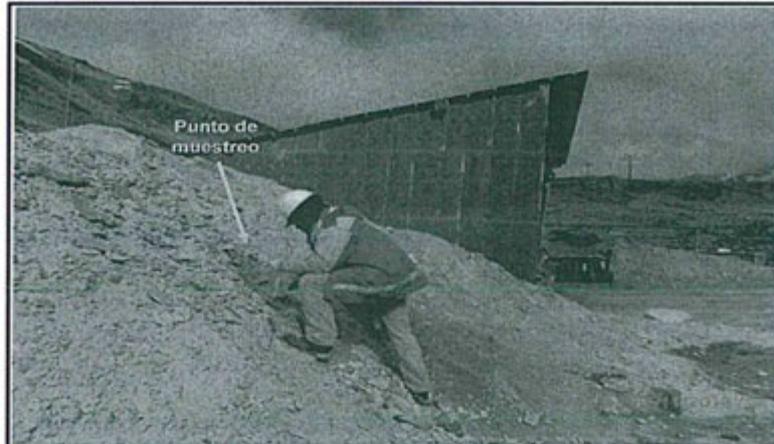
Fotografía N° 95: Punto de muestreo 361,6,DES (ESP-4): Personal del OEFA realizando la toma de muestra. Desmonte, a 15m al lado del almacén de arena (Bocamina Galera)-(E 371814, N 8717627).

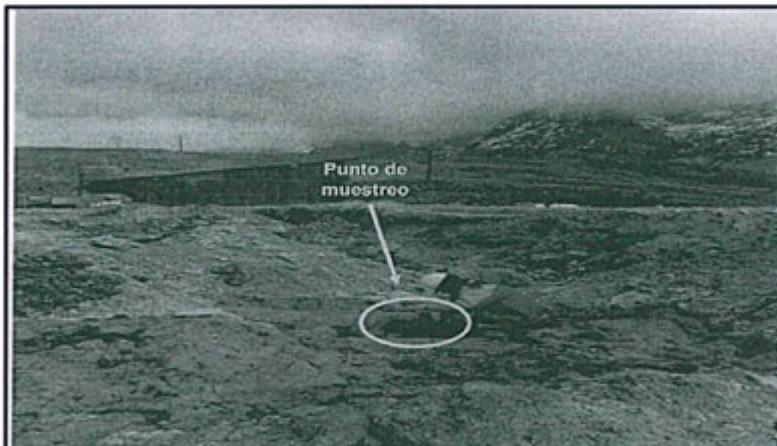
Fotografía N° 108: Punto de muestreo 361,6,LODO(ESP-3): Personal del OEFA realizando la toma de muestra. Lodo, a 30m al lado del almacén de arena-Bocamina galera (E 371831, N 8717609).

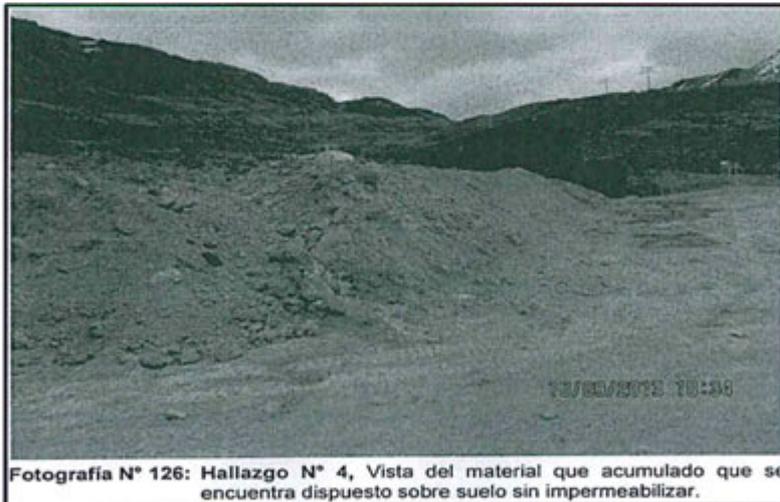
Cabe señalar que estos materiales podrían generar lixiviados con altos contenidos de arsénico, cadmio, plomo, manganeso y cobre principalmente, lixiviados que podrían infiltrarse la zona sin impermeabilizar llegando hasta la laguna Huacracocha."

Fotografía N° 126: Hallazgo N° 4, Vista del material que acumulado que se encuentra dispuesto sobre suelo sin impermeabilizar.

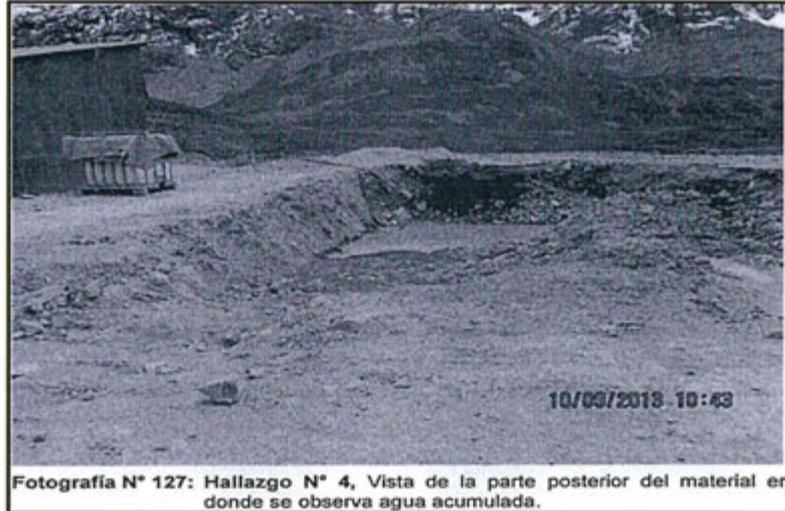
Fotografía N° 127: Hallazgo N° 4, Vista de la parte posterior del material en donde se observa agua acumulada.

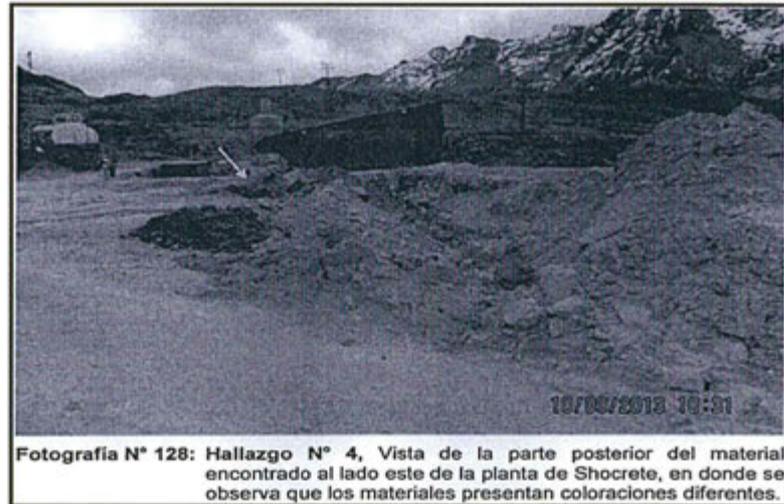
Fotografía N° 128: Hallazgo N° 4, Vista de la parte posterior del material encontrado al lado este de la planta de Shocrete, en donde se observa que los materiales presentan coloraciones diferentes.
