EXPEDIENTE N° : 047-2015-OEFA/DFSAI/PAS
ADMINISTRADO : COMPAÑÍA MINERA ANTAPACCAY S.A.
UNIDAD MINERA : TINTAYA
UBICACIÓN : DISTRITO Y PROVINCIA DE ESPINAR, DEPARTAMENTO DE CUSCO
SECTOR : MINERÍA
MATERIAS : MEDIDAS DE PREVISIÓN Y CONTROL
COMPROMISOS AMBIENTALES
REINCIDENCIA

SUMILLA: *Se declara la existencia de responsabilidad administrativa de Compañía Minera Antapaccay S.A. al haberse acreditado la comisión de las siguientes infracciones:*

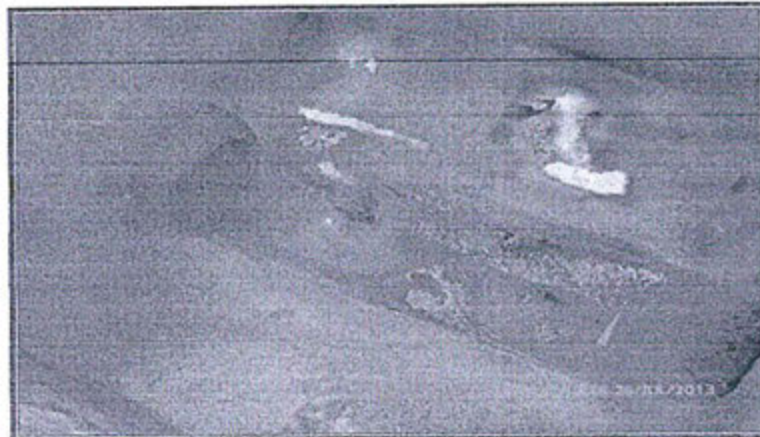
Fotografía N° 17: Hallazgo N° 2. Tubería que sale de la caja de distribución, para la alimentación de agua al canal Ccocareta. Obsérvese que las superficies se encuentran cubiertas de óxidos como resultado del bombeo de agua de la zona subterránea M14

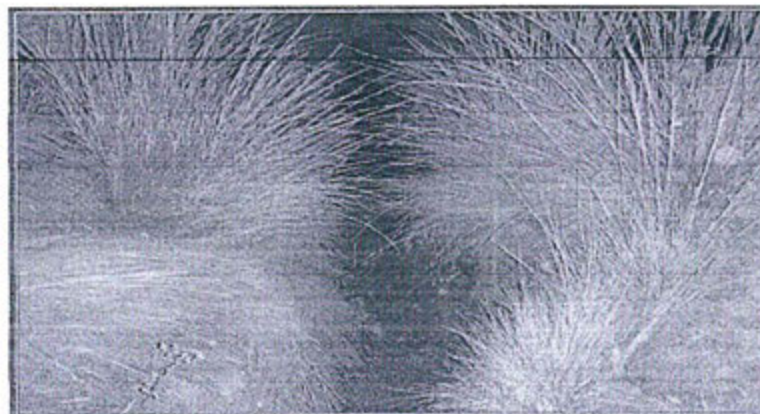
Fotografía N° 21: En algunos tramos del canal Ccocareta, los óxidos arrastrados por el agua se encuentran adheridos a la superficie del canal.

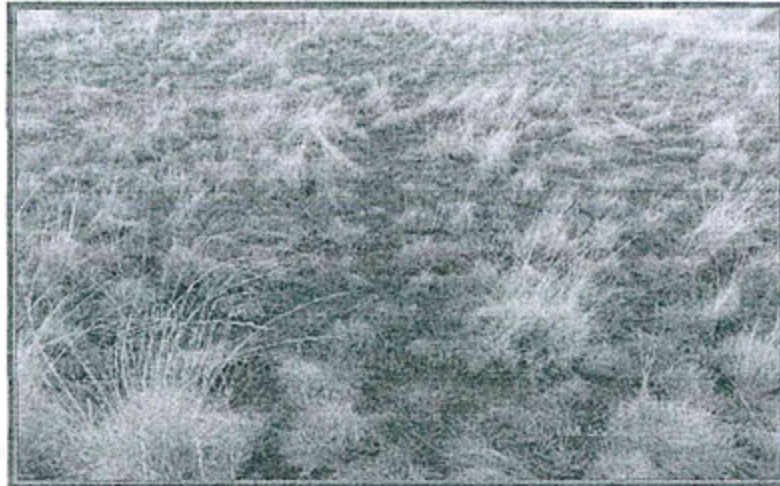
Fotografía N° 26: Hallazgo N° 3. Los tallos de los pastos en brote (retolfo) han sido cubiertos por los sólidos arrastrados por el agua del canal Coccareta.

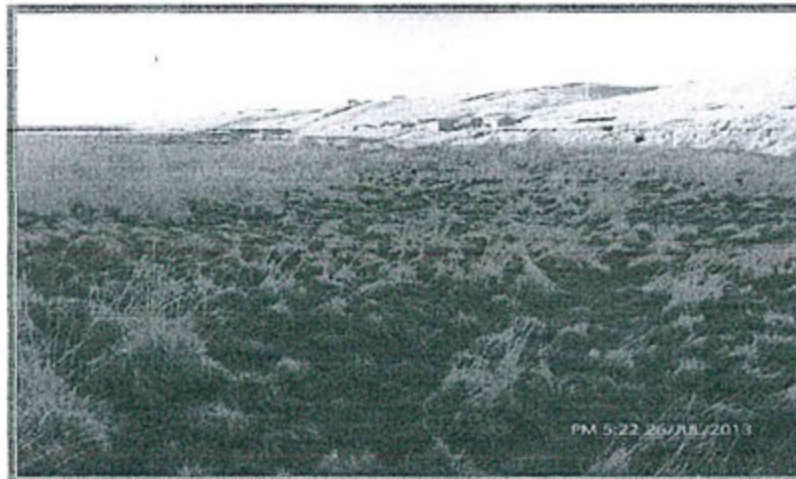
Fotografía N° 27: Hallazgo N° 3. Los tallos de los pastos en brote (retolfo) han sido cubiertos por los sólidos arrastrados por el agua del canal Coccareta. Al fondo observese las viviendas de la Comunidad Campesina de Cocarreta.

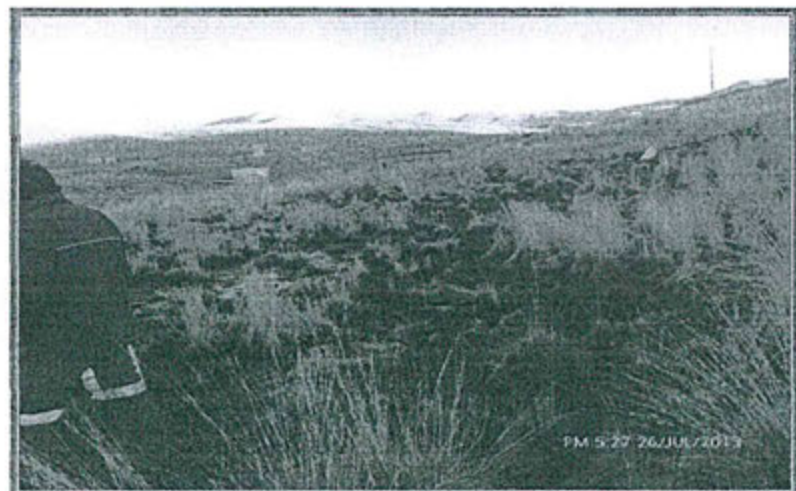
Fotografía N° 28: Hallazgo N° 3. Los tallos de los pastos en brote (retolfo) han sido cubiertos por los sólidos arrastrados por el agua del canal Coccareta. Al fondo observese las viviendas de la Comunidad Campesina de Cocarreta.

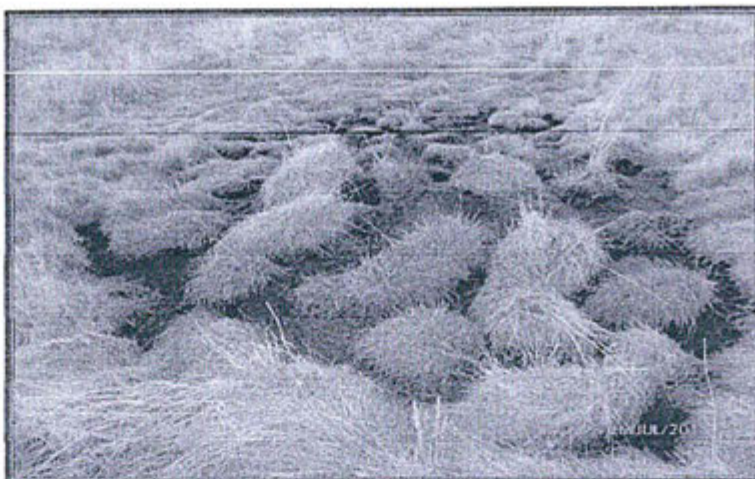
Fotografía N° 29: Hallazgo N° 3. Contraste entre el área impactada y el área no impactada.

- (i) *Indicar cuál es el procedimiento de trabajo del sistema de bombeo en el pozo M14 para evitar el arrastre de sólidos del pozo M14 y cuáles serán las medidas preventivas y de control que se van a tomar en el pozo M14 a fin de evitar el referido arrastre de sólidos, dentro del plazo de treinta (30) días hábiles contados a partir del día siguiente de notificada la presente resolución.*

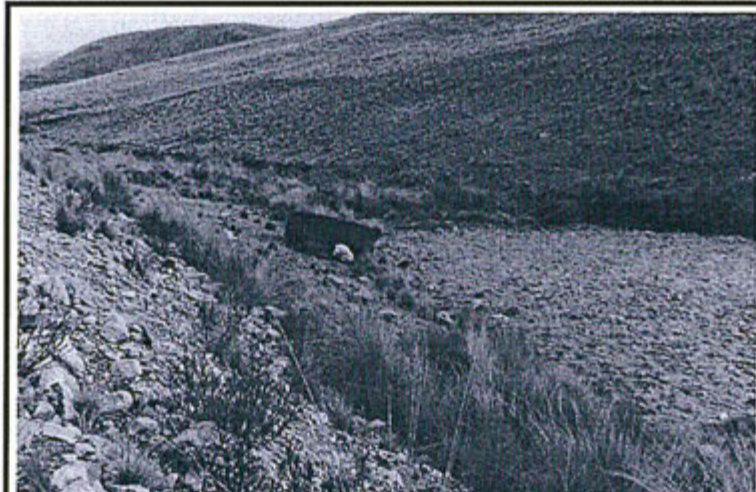
FOTOGRAFIA N° 125.- Vista de llantas en desuso (residuos) dispuestas al pie del talud del botadero 20 cercanos a la quebrada Camacmayo.

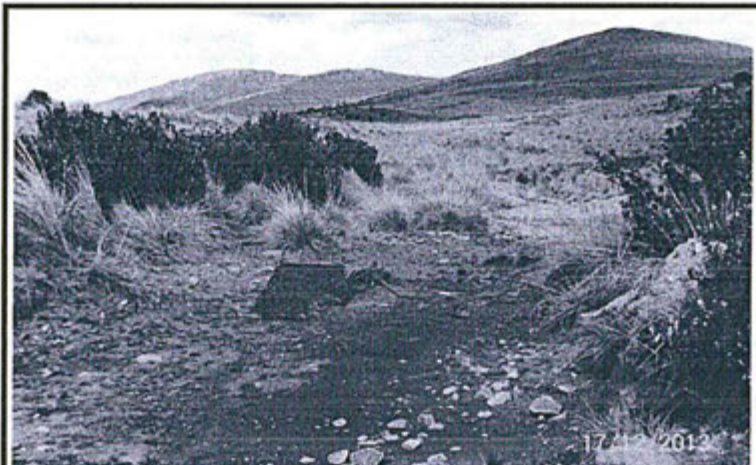
FOTOGRAFIA N° 126.- Vista de materiales metálicos, rejillas, planchas en desuso dispuesto en el campo, en el área cercana a la planta de cicloneo en el área de Huinipampa.

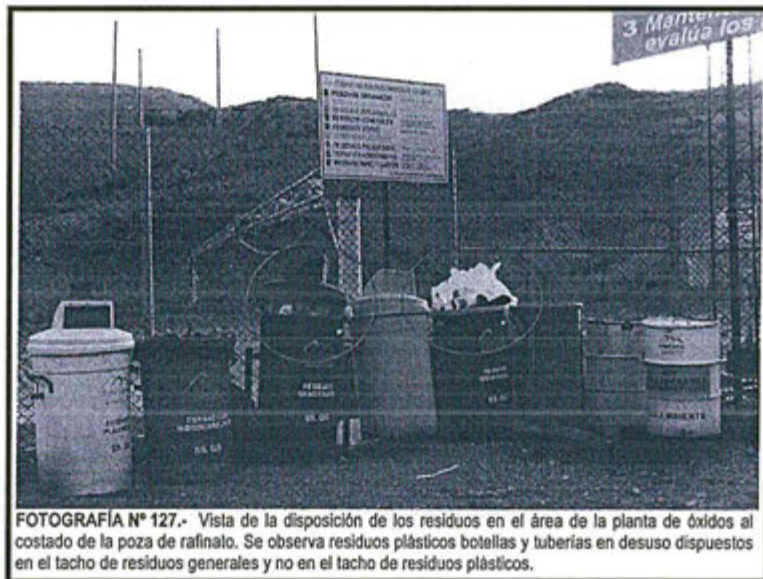
FOTOGRAFIA N° 127.- Vista de la disposición de los residuos en el área de la planta de óxidos al costado de la poza de refinado. Se observa residuos plásticos botellas y tuberías en desuso dispuestos en el tacho de residuos generales y no en el tacho de residuos plásticos.

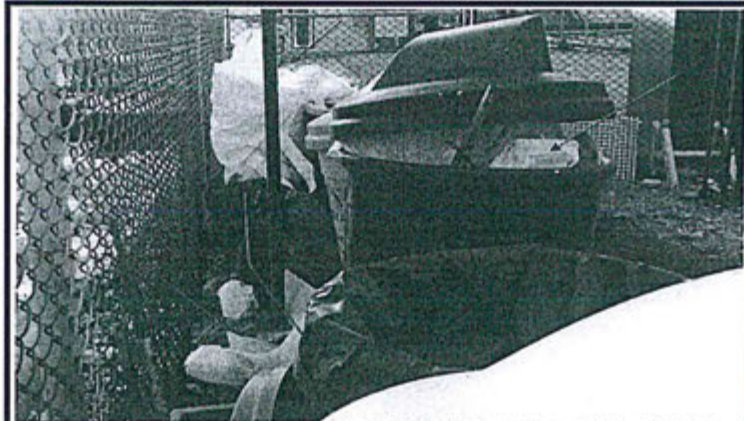
FOTOGRAFÍA N° 128.- Otra vista del punto de acopio de residuos en el área de la planta de óxidos al costado de la poza de refinado. Se observa que los residuos se encuentran fuera de los tachos, al igual que la disposición de residuos plásticos junto con madera en el tacho de residuos generales.

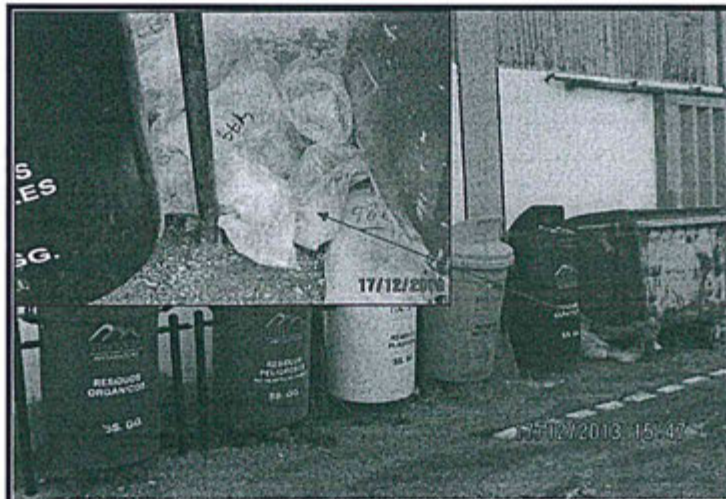
FOTOGRAFÍA N° 131.- Vista del punto de acopio ubicado al costado de la sala de preparación de muestras. Se observan bolsas plásticas que contuvieron las muestras dispuestas sobre el piso.

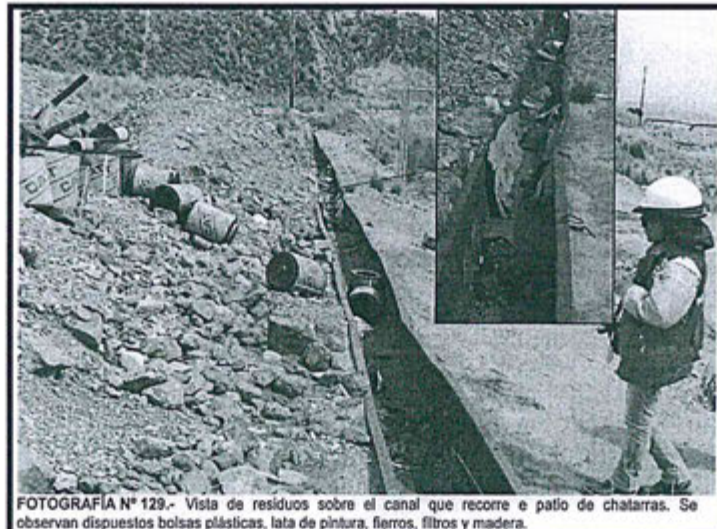
FOTOGRAFÍA N° 129.- Vista de residuos sobre el canal que recorre el patio de chatarras. Se observan dispuestos bolsas plásticas, lata de pintura, fierros, filtros y madera.

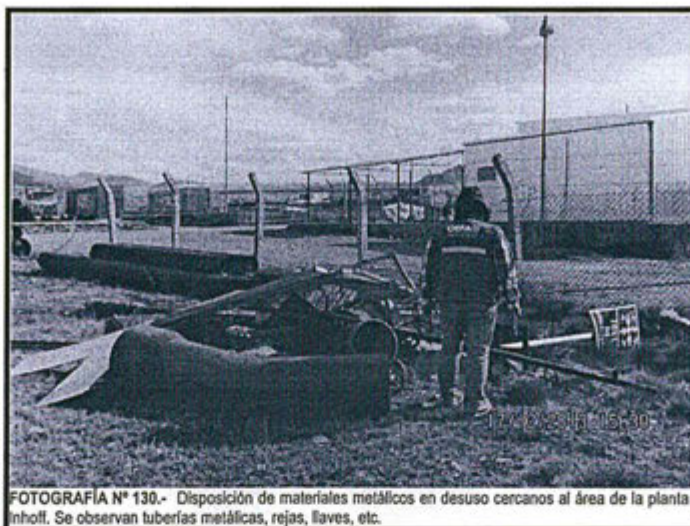
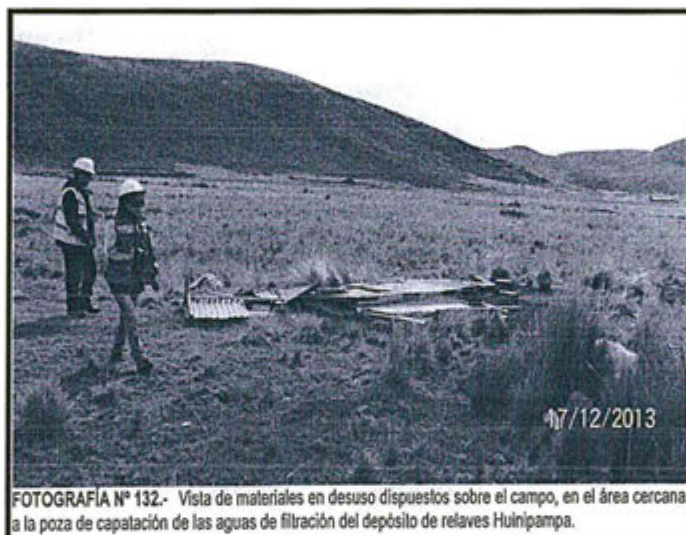
- 48. Conforme a lo expuesto, durante la Supervisión Regular 2013 se observaron residuos sólidos dispuestos en lugares no adecuados, por lo que el titular minero no habría cumplido con lo establecido en su Plan de Cierre, respecto al almacenamiento de los residuos industriales en los patios de acopio temporal, así como en el relleno sanitario.

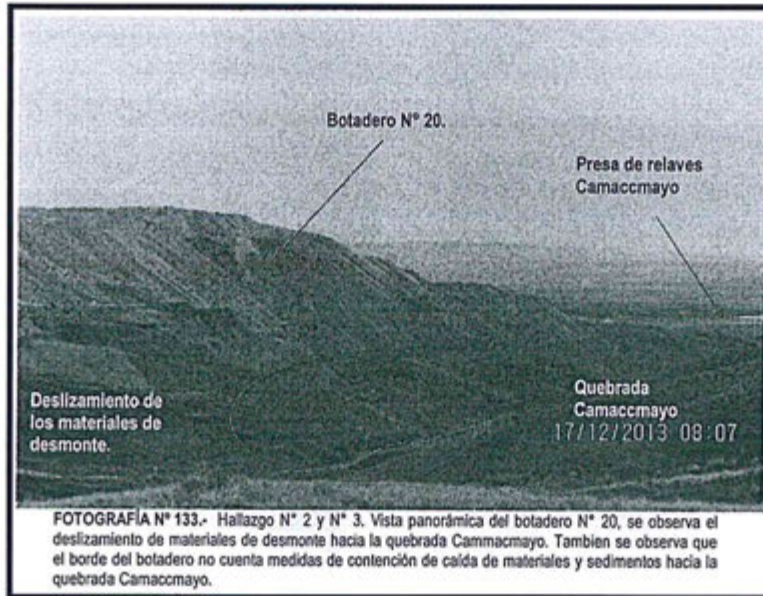
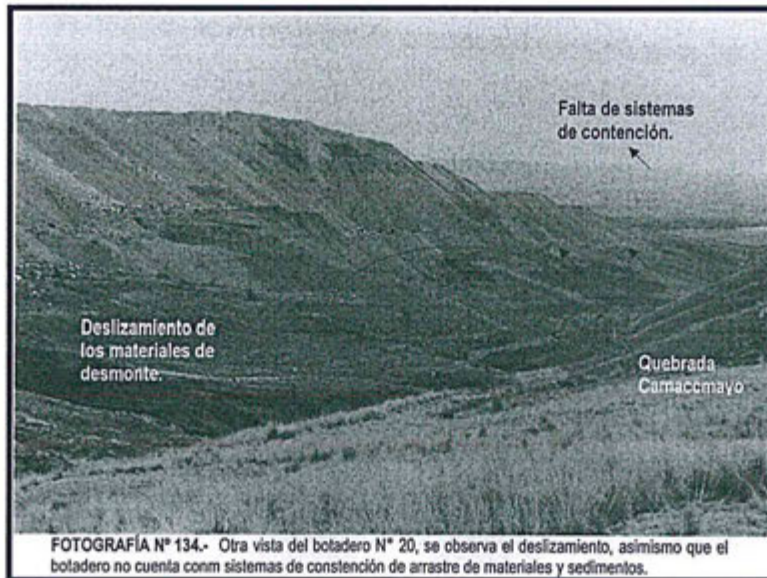
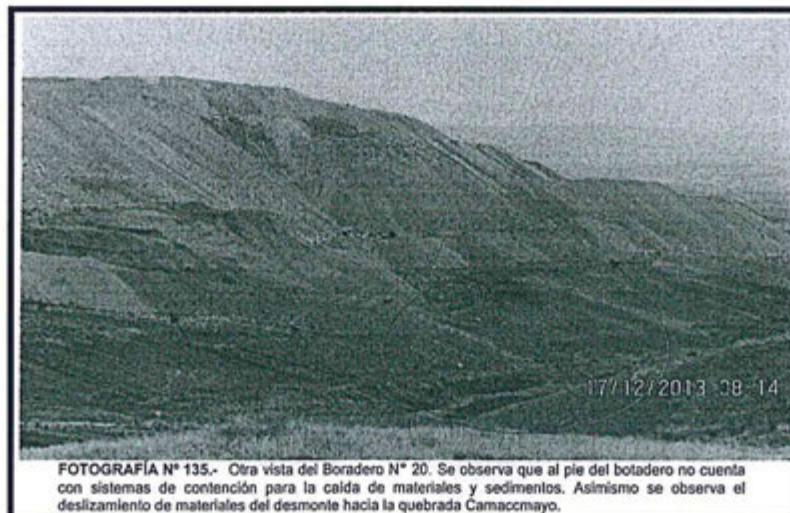
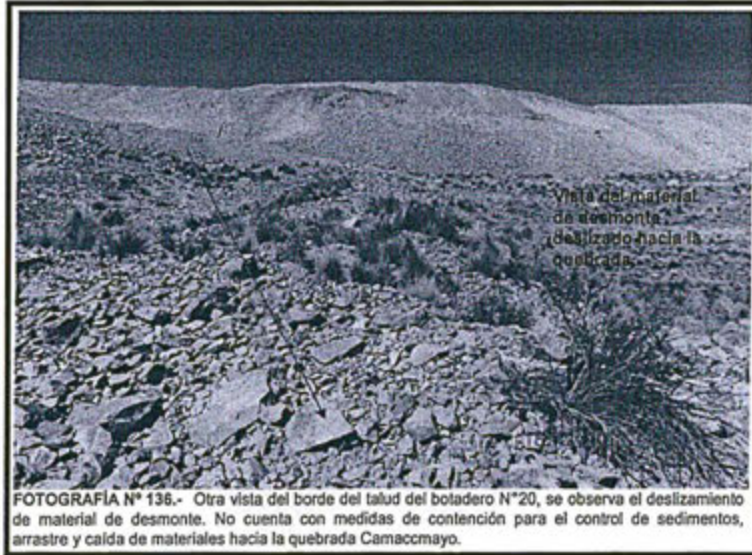
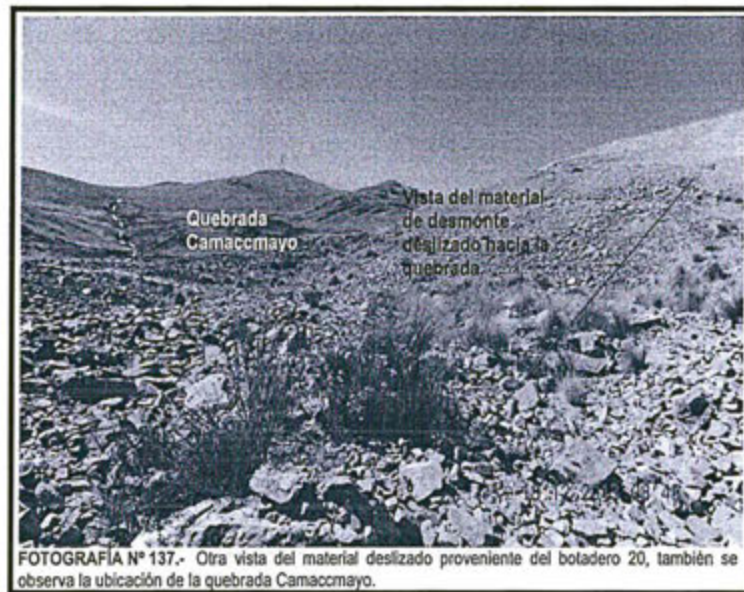
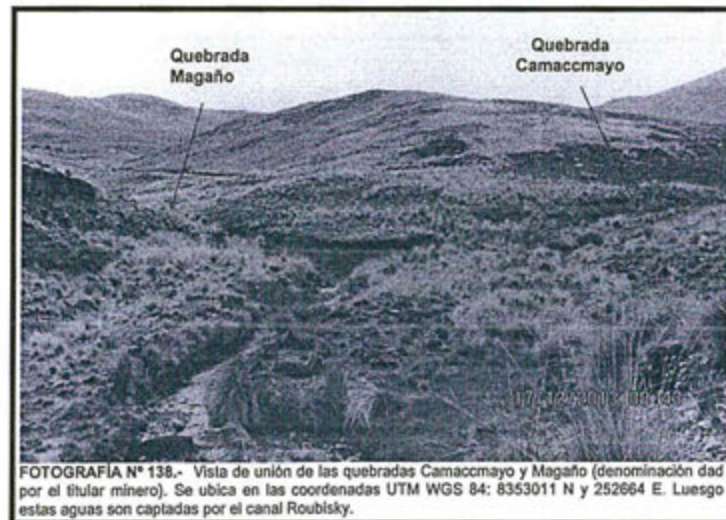
67. Conforme a lo expuesto, durante la Supervisión Regular 2013 se observó el deslizamiento del material de desmonte en el lado este del Botadero 20 cercano a la quebrada Ccamacmayo, por lo que se desprende que el titular minero no habría cumplido con lo establecido en el Plan de Cierre, respecto al empleo de factores de seguridad para asegurar la estabilidad física de sus botaderos, como la colocación de un sistema de cobertura final.

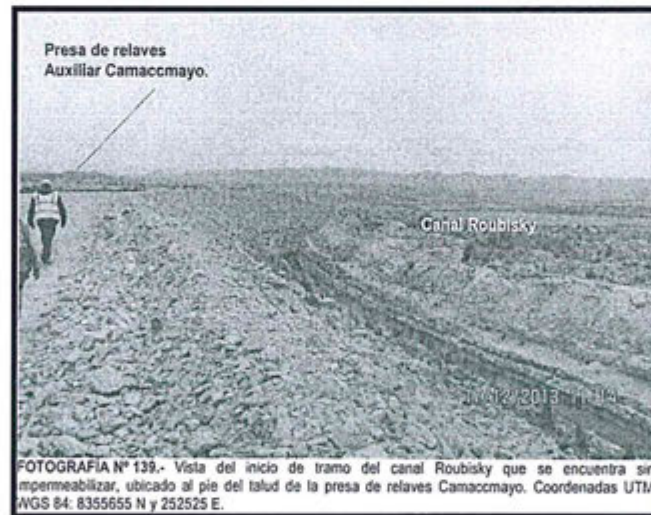
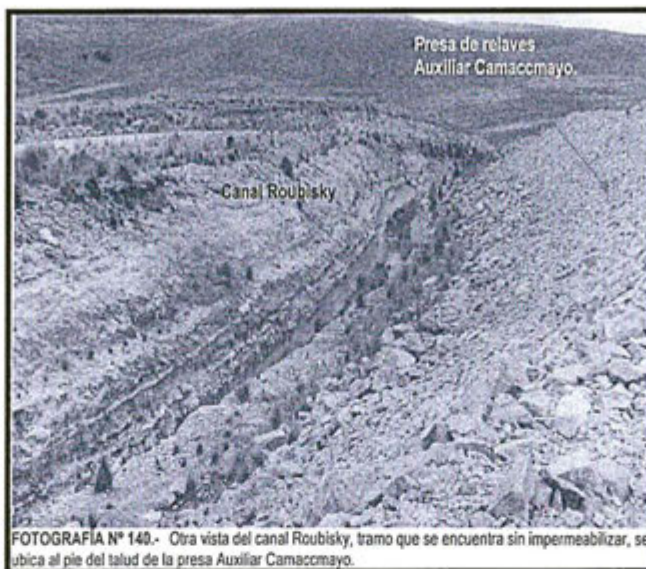
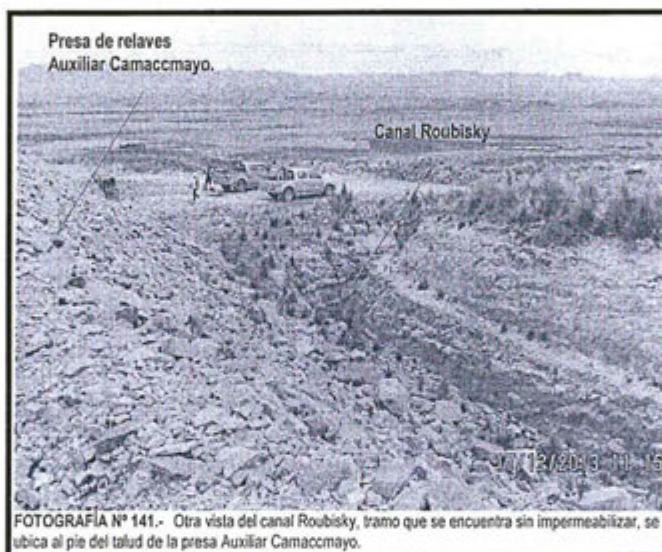
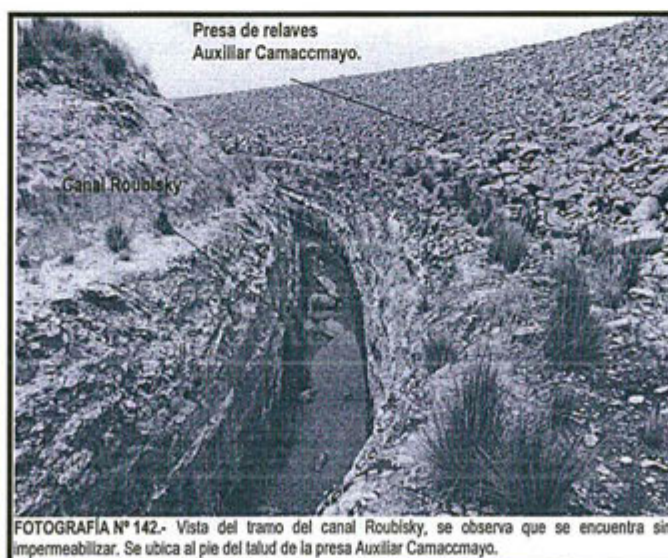
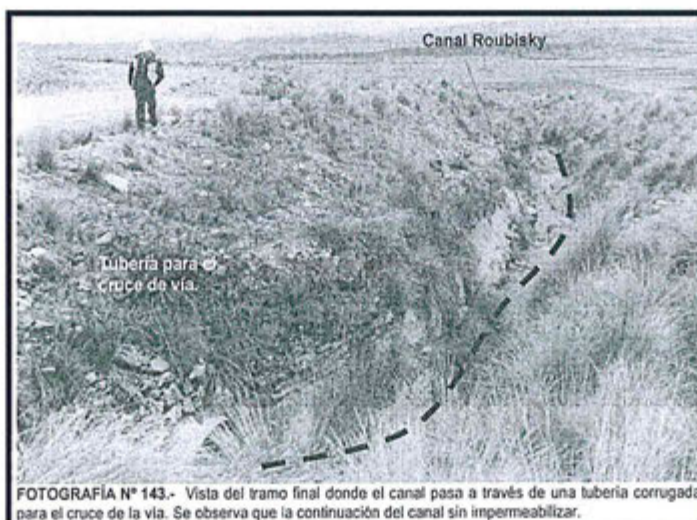
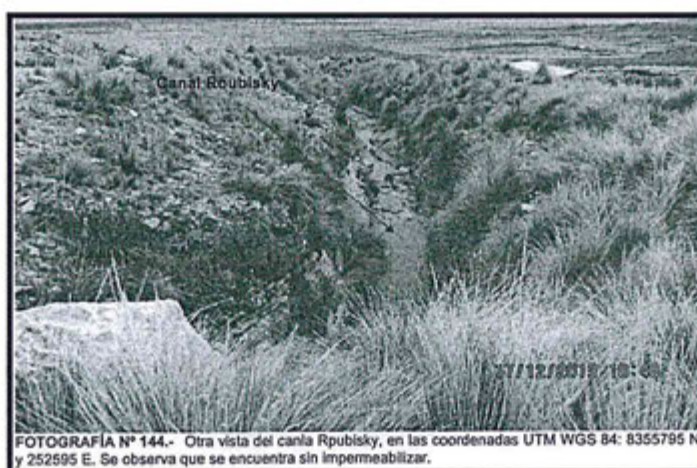
76. El incumplimiento señalado se sustenta en las fotografías N° 139, 140, 141, 142, 143 y 144 del Informe de la Supervisión Regular 2013, tal como se muestra a continuación²⁷:

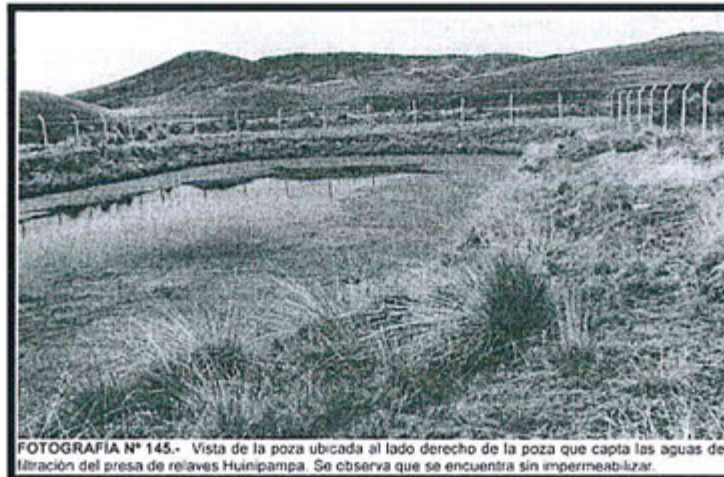
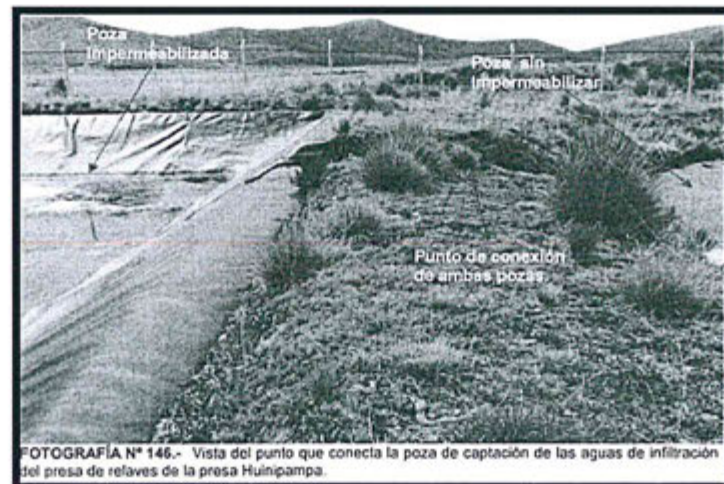
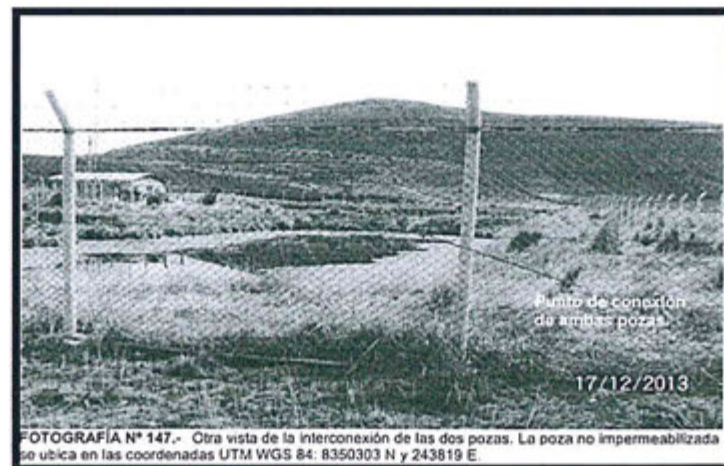
- 88. Bajo este contexto, se verifica que el titular minero cumplió con implementar la poza prevista en la MPCM, es decir la poza denominada Poza 7; no obstante, se evidencia que habría implementado una poza adicional sin impermeabilizar al pie del talud de la relavera Huinipampa.
- 89. Antapaccay alega que, en tanto el depósito de relaves Huinipampa iniciaría su etapa de cierre progresivo en el segundo semestre del 2013 y concluiría el 2018 de acuerdo a la MPCM, al momento de realizarse la Supervisión Regular 2013

- (ii) **Solicitar ante la autoridad competente la actualización o modificación de su Plan de Cierre de Minas, a fin de incluir las actividades de cierre de la poza adicional al pie del talud de la relavera Huinipampa, dentro del plazo de treinta (30) días hábiles contados a partir del día siguiente de notificada la presente resolución.**

- (iii) **Indicar el manejo y control de sedimentos de la poza adicional al pie del talud de la relavera Huinipampa, así como el manejo actual de las aguas de contacto y no contacto de la referida relavera, a fin de evitar impactos negativos al ambiente, dentro del plazo de treinta (30) días hábiles contados a partir del día siguiente de notificada la presente resolución.**
