EXPEDIENTE N° : 921-2013-OEFA/DFSAI/PAS
ADMINISTRADO : MINERA PAMPA DE COBRE S.A.
UNIDAD MINERA : MINAS DE COBRE DE CHAPI
UBICACIÓN : DISTRITO DE LA CAPILLA, PROVINCIA DE GENERAL SÁNCHEZ CERRO, DEPARTAMENTO DE MOQUEGUA
SECTOR : MINERÍA
MATERIA : VERIFICACIÓN DE CUMPLIMIENTO DE MEDIDA CORRECTIVA

SUMILLA: *Se declara el cumplimiento de la medida correctiva ordenada mediante la Resolución Directoral N° 254-2015-OEFA/DFSAI del 18 de marzo del 2015, por parte de Minera Pampa de Cobre S.A., consistente en implementar las medidas de control necesarias para lograr la estabilidad sostenible de los taludes del tajo, conforme al estudio de estabilidad de taludes a fin de evitar impactos negativos al ambiente.*

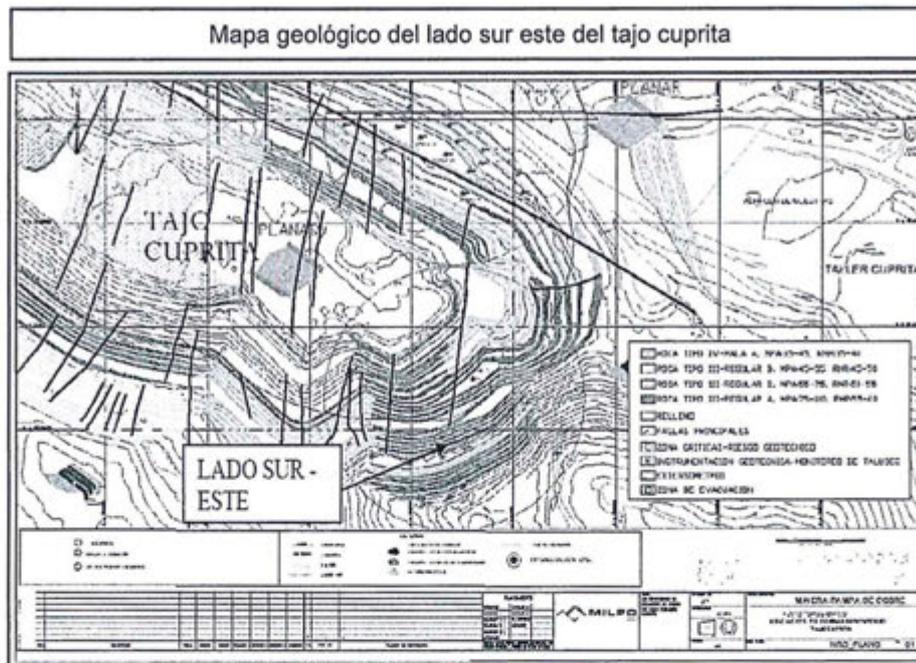
29. En el mapa mostrado a continuación, se observa los tipos de roca que se encuentran en el lado sur este del tajo cuprita, así como los símbolos de la ubicación de las zonas críticas, instrumentación geotectónica, entre otros²⁹:

30. Conforme a lo señalado, Minera Pampa de Cobre cumplió con las recomendaciones (i) y (ii) efectuadas en el estudio de estabilidad de taludes del año 2011 referidas a delimitar zonas de potencial inestabilidad en dicha cara y generar un modelo geomecánico del tajo.

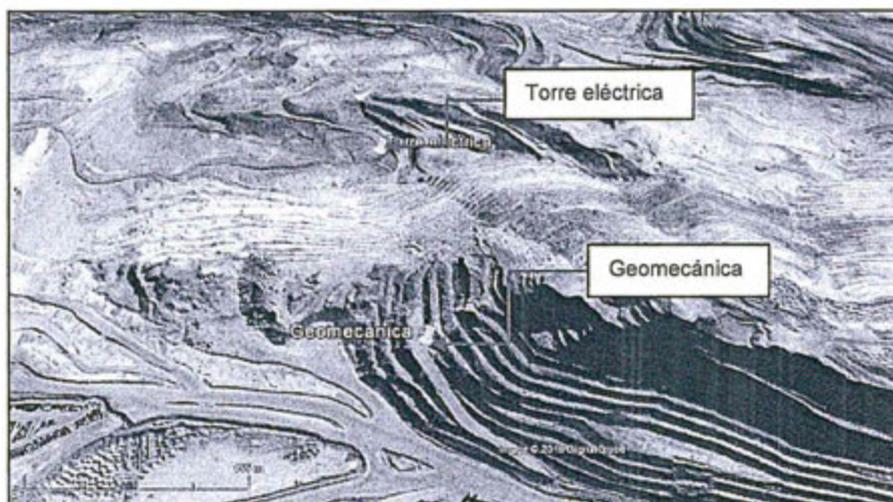
Ubicación de la torre eléctrica y la zona de minado

40. En relación con la recomendación (vi) señalada en el estudio de estabilidad de taludes del año 2011 referida a despresurizar el tajo³³ con el movimiento de material antes que comprometa la torre eléctrica, el administrado señaló que las actividades del minado del tajo se detuvieron en el 2012 debido a la paralización de sus operaciones. En consecuencia, la zona de la torre eléctrica no fue afectada por las actividades de minado.
41. Para demostrar lo señalado, el administrado presentó la siguiente vista fotográfica donde se observa la ubicación de la torre eléctrica en relación con la zona de minado³⁴:

42. Considerando que la zona de la torre eléctrica no fue afectada por los trabajos de minado de la empresa minera, Minera Pampa de Cobre no se encuentra obligado a despresurizar el tajo, conforme a la recomendación (vi) efectuada en el estudio de estabilidad de taludes del año 2011.
