EXPEDIENTE N° : 531-2014-OEFA/DFSAI/PAS
ADMINISTRADO : COMPAÑÍA MINERA ARES S.A.C.
UNIDAD MINERA : SELENE
UBICACIÓN : DISTRITO DE COTARUSE, PROVINCIA DE AYMARAES, DEPARTAMENTO DE APURÍMAC
SECTOR : MINERÍA
MATERIA : VERIFICACIÓN DE CUMPLIMIENTO DE MEDIDAS CORRECTIVAS

SUMILLA: Se declara el cumplimiento de las medidas correctivas ordenadas mediante Resolución Directoral N° 550-2015-OEFA/DFSAI del 16 de junio del 2015, consistentes en que Compañía Minera Ares S.A.C. realice lo siguiente:

Lima, 27 de abril del 2016

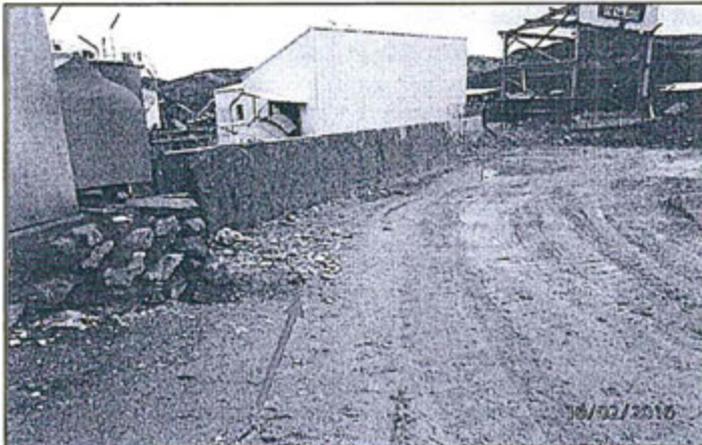
Ubicación: Coordenadas UTM
E: 701248 y N: 8378600
Fecha: 16 de febrero del 2016

Vista del área donde se encontraba la manguera

30. En la fotografía precedente (que cuenta con coordenada UTM y fecha) se observa que el administrado procedió al retiro del sistema de riego conformado por mangueras del área de la cancha de almacenamiento de mineral.

- a) Cortó el suministro de agua al sistema
- b) Retiró la tubería que abastecía de agua al sistema
- c) Retiró la manguera con sus conexiones (válvulas y acoples)

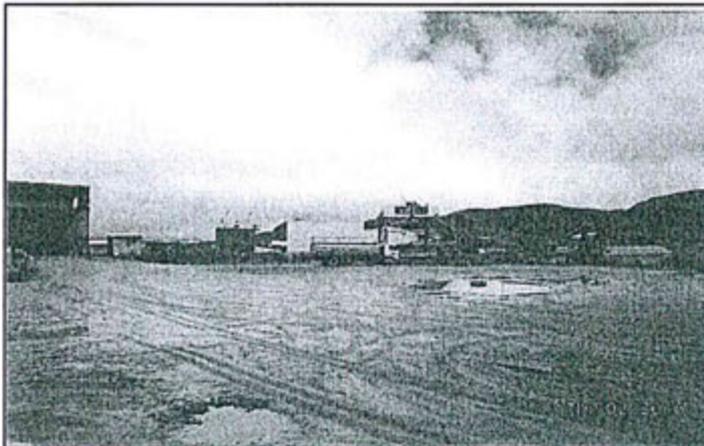
Ubicación: Coordenadas UTM E: 0701290 y N: 8378659 Fecha: 16 de febrero del 2016

Vista del riego de la cancha de mineral mediante un camión cisterna

33. En la fotografía presentada, se advierte que el riego de la cancha de mineral se realiza mediante un camión cisterna, conforme a lo establecido en el EIA "Depósito de Relaves Pallancata".

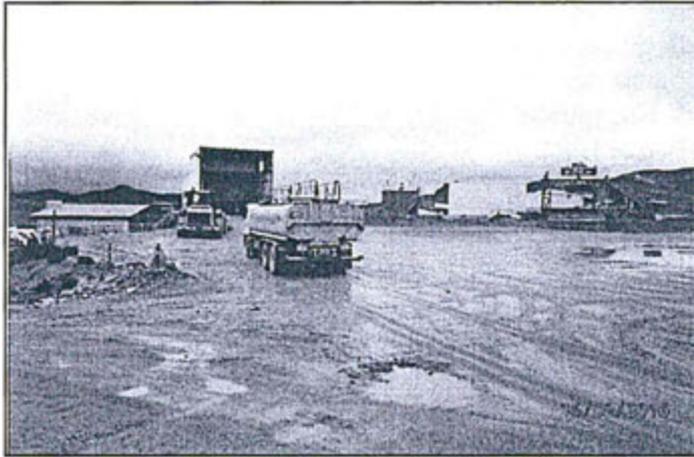
Ubicación: Coordenadas UTM E: 0701290 y N: 8378659 Fecha: 16 de febrero del 2016

Vista de la cancha de mineral

47. En las fotografías precedentes (que cuentan con coordenada UTM y fecha) se observa que el administrado realiza el riego de las vías de acceso y cancha de almacenamiento de mineral mediante un camión cisterna conforme al compromiso establecido en su instrumento de gestión ambiental.
48. En el siguiente plano se observa la ubicación geográficas de las zonas identificadas por el administrado con coordenadas UTM:

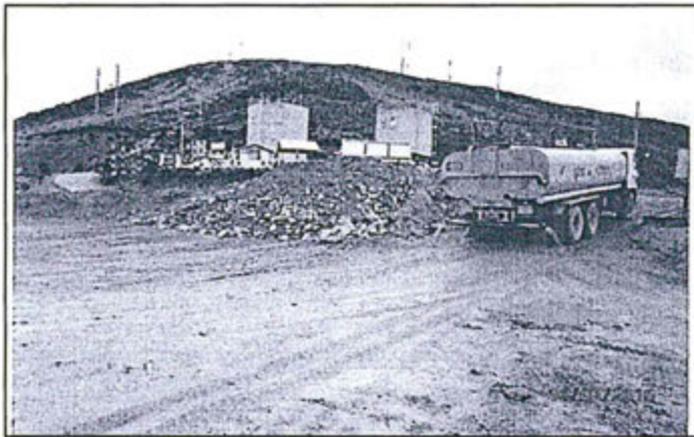
Ubicación: Coordenadas UTM E: 0701302 y N: 8378606 Fecha: 16 de febrero del 2016

Vista de la cancha de mineral

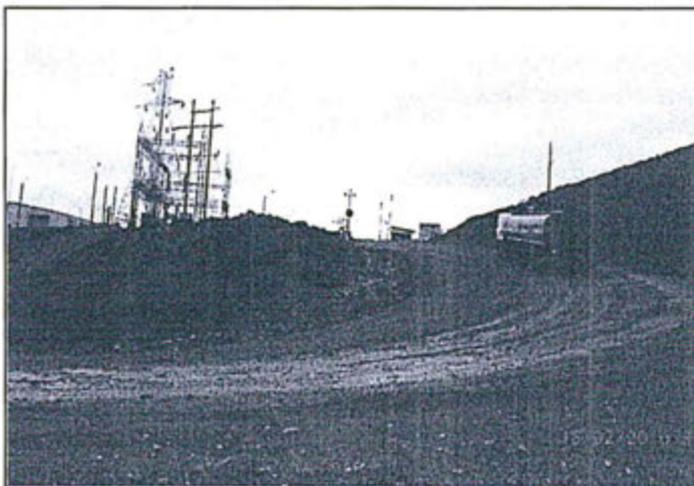
Ubicación: Coordenadas UTM E: 0701398 y N: 8378606 Fecha: 18 de febrero del 2016

Vista de las vías de acceso a la cancha de mineral

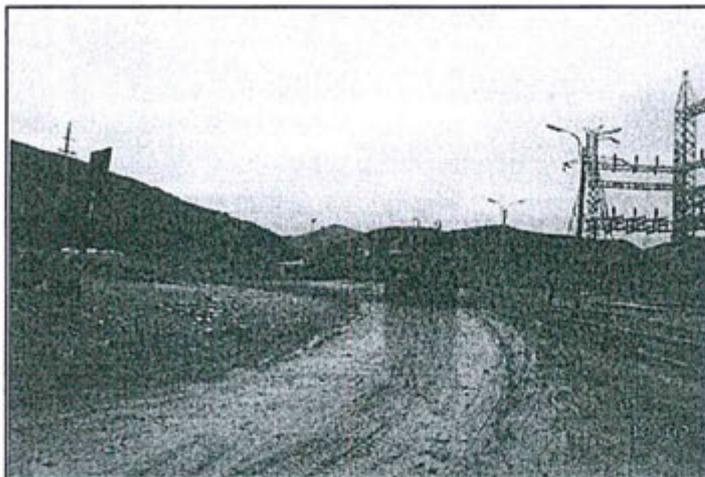
Ubicación: Coordenadas UTM
E: 0701280 y N: 8378603
Fecha: 18 de febrero del 2016

Vista de las vías de acceso a la cancha de mineral

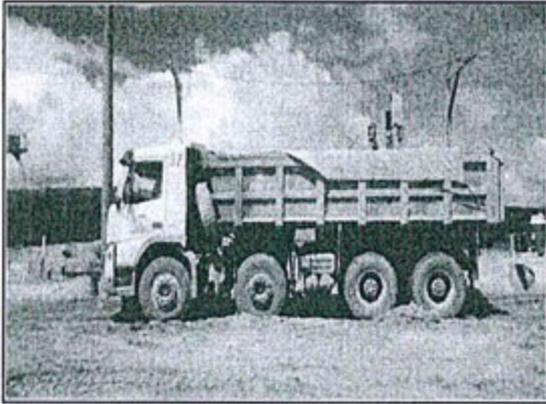
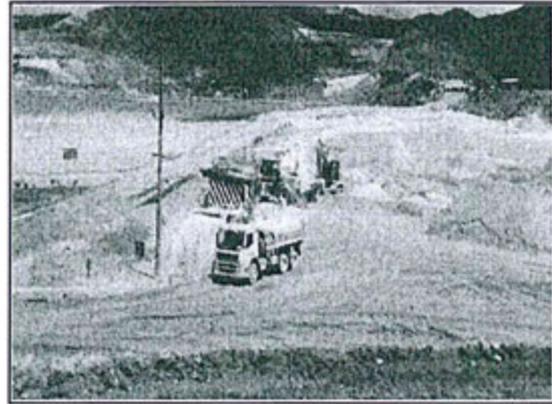
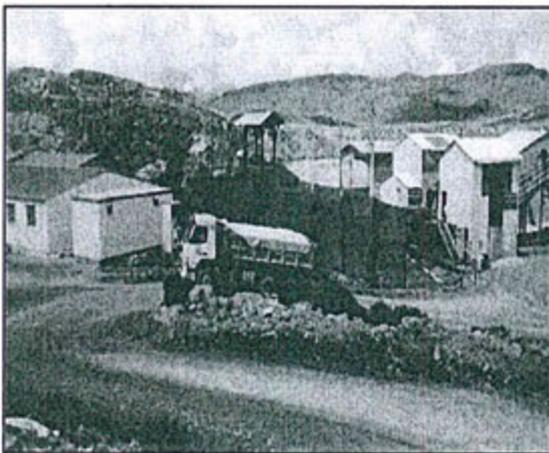
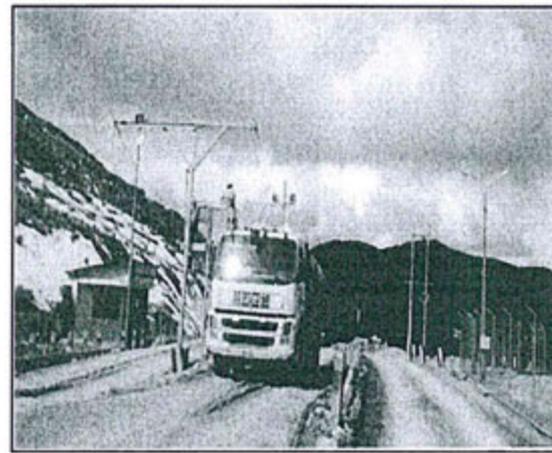
- 63. En las fotografías precedentes se advierte que el administrado realiza el transporte de relaves utilizando cubiertas (toldos) en las tolvas de las unidades de transporte. Asimismo, se observa que el contenido transportado no supera la capacidad de la tolva de los volquetes.

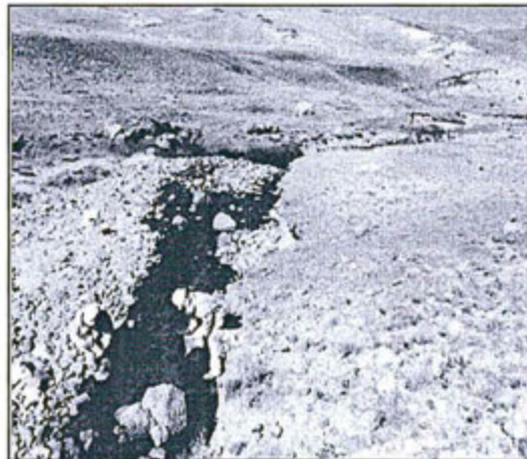
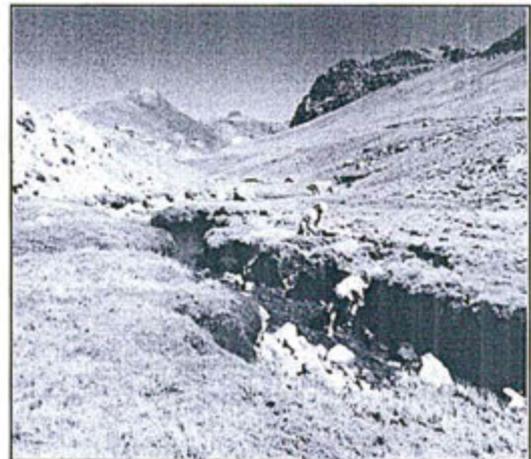
77. En las fotografías precedentes se observa la realización de actividades de limpieza, no obstante, no es posible determinar la ubicación de las mismas en tanto que las vistas fotográficas no se encuentran identificadas con coordenadas UTM.

- a) Procedió a desviar el agua con una tubería HDPE de ocho (8) pulgadas para evitar el ingreso de agua en la zona donde se realizó la limpieza.
- b) En la zona donde se realizó la limpieza instaló un dique para la contención de los sólidos suspendidos generados al momento de retirar el material.
- c) Una vez culminada la limpieza procedió a retirar el dique y reabrir el cauce de la quebrada.
