EXPEDIENTE N° : 1331-2014-OEFA/DFSAI/PAS  
 ADMINISTRADO : HUSBAY PERÚ S.A.C.  
 UNIDAD MINERA : CONSTANCIA  
 UBICACIÓN : DISTRITOS DE LIVITACA, CHAMACA Y VELILLE,  
 PROVINCIA DE CHUMBIVILCAS, DEPARTAMENTO DE  
 CUSCO  
 SECTOR : MINERÍA  
 MATERIAS : COMPROMISOS AMBIENTALES  
 RESPONSABILIDAD ADMINISTRATIVA  
 ARCHIVO

**SUMILLA:** *Se declara la existencia de responsabilidad administrativa de Hudbay Perú S.A.C. al haberse acreditado que no instaló un sistema de protección para evitar la erosión del talud superior de la poza de proceso Sur consistente en el perfilado y repaso con tractor; conducta que infringe lo dispuesto en el Artículo 6° del Reglamento para la Protección Ambiental en la Actividad Minero - Metalúrgica, aprobado mediante Decreto Supremo N° 016-93-EM.*

Lima, 29 de abril del 2016

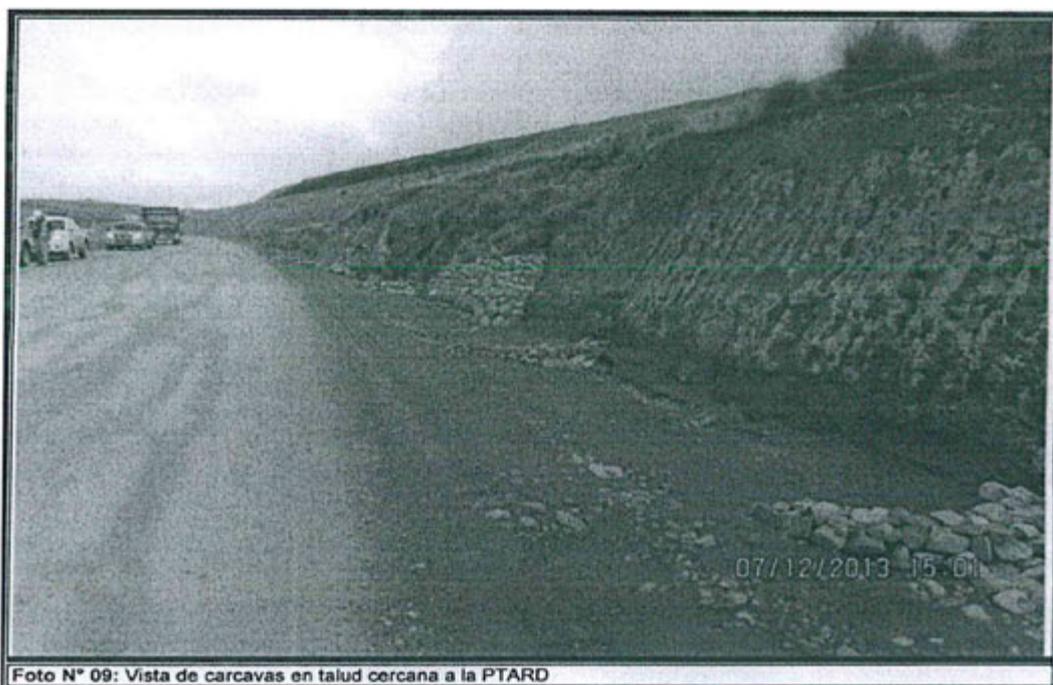
41. Adicionalmente, la Dirección de Supervisión sustenta lo señalado en las fotografías N° 9 y 10 del Informe de Supervisión, que se muestra a continuación<sup>19</sup>:

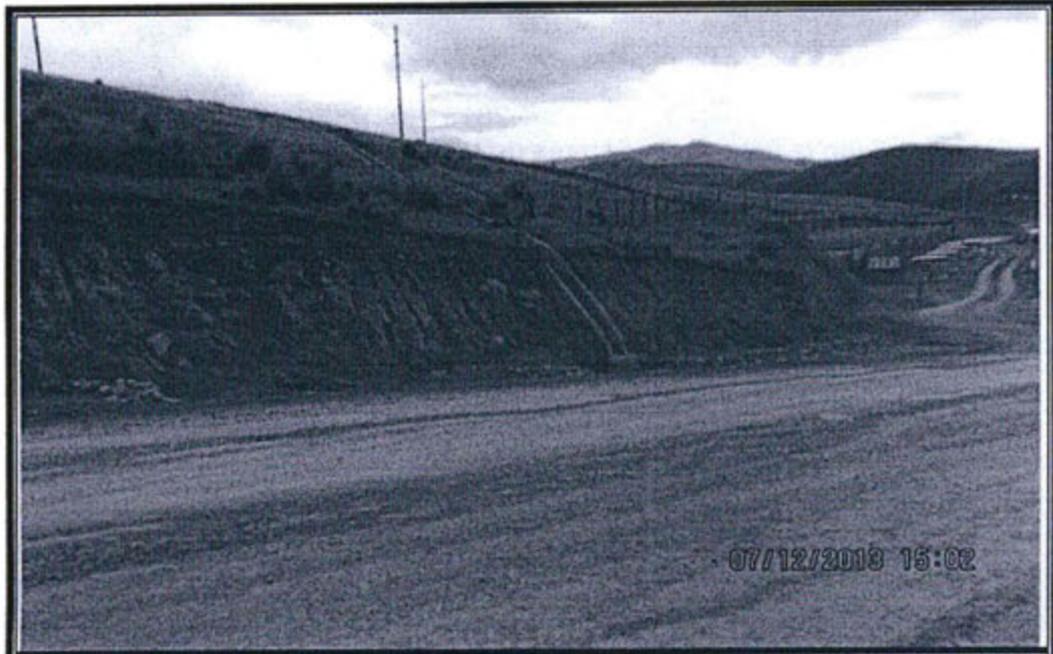
Foto N° 10: Vista de carcavas en talud cercana a la PTAR

42. De acuerdo con las fotografías señaladas, se observa que el talud de corte cercano a la planta de tratamiento de aguas residuales presenta cárcavas producto –según lo informado por los supervisores que fueron a campo– de la erosión hídrica por las precipitaciones (agua de lluvia), lo que afectaría a la materia orgánica y ocasionaría la pérdida de cobertura vegetal característica de la zona.

43. No obstante, cabe precisar que también de la revisión de las fotografías N° 9 y 10 del Informe de Supervisión, se verifica que Hudbay sí cumplió con implementar en el talud de corte cercano a la planta de tratamiento de aguas residuales lo siguiente: (i) barreras de piedra, (ii) un canal interceptor, (iii) una cuneta de derivación que recibiría la descarga de las aguas del canal interceptor y (iv) check-dams a lo largo del recorrido de la cuneta de derivación.

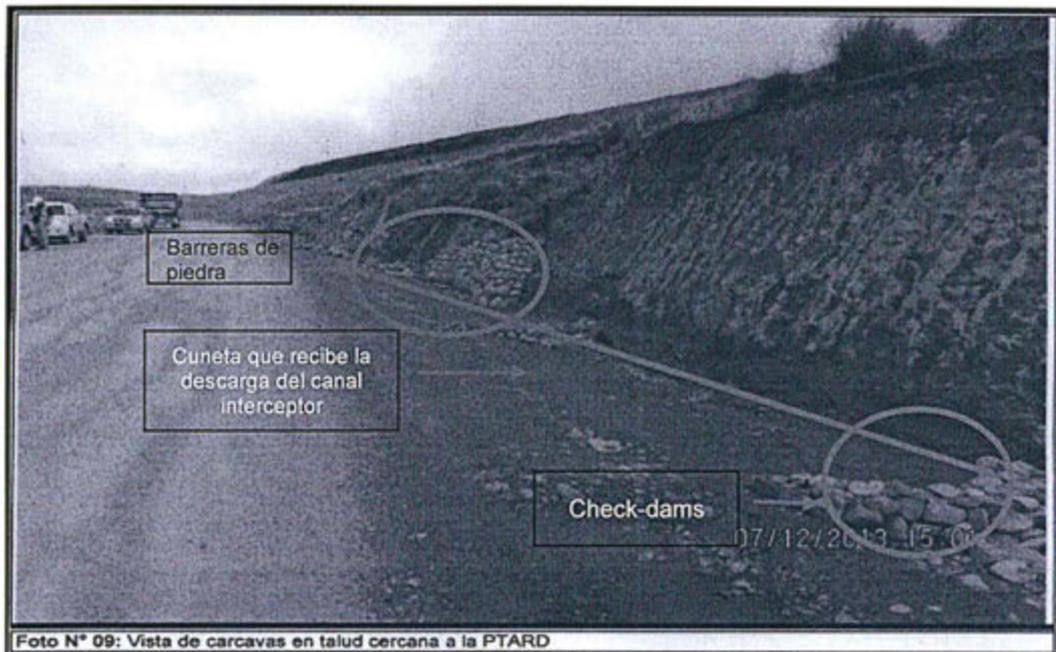
Foto N° 09: Vista de carcavas en talud cercana a la PTAR

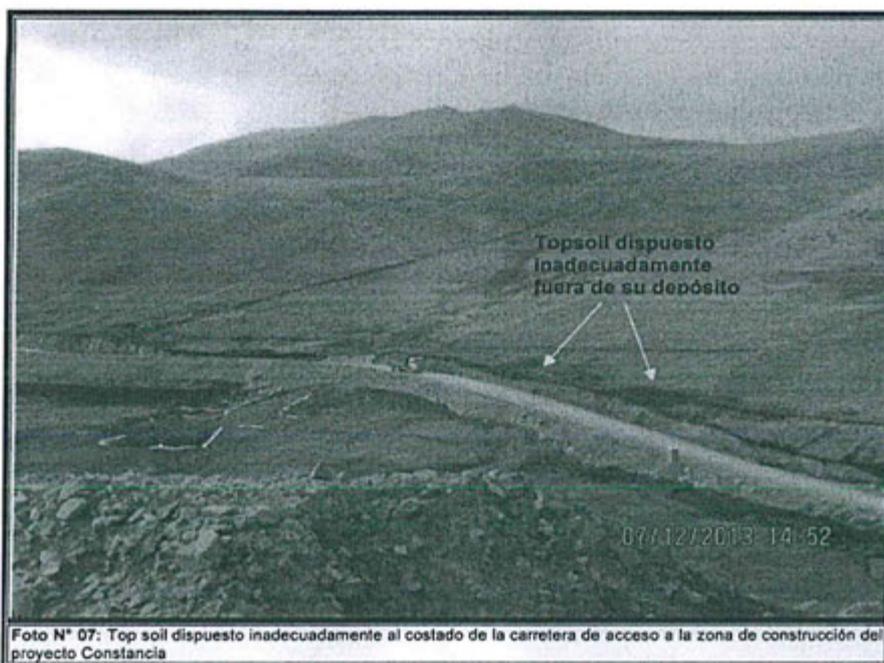
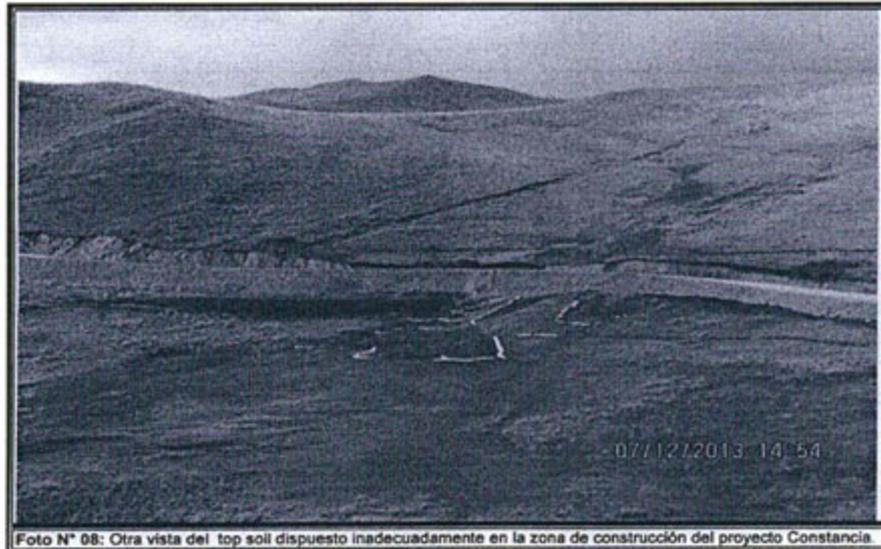
- 50. Adicionalmente, lo señalado por la Dirección de Supervisión se sustenta en las fotografías N° 7 y 8 del Informe de Supervisión, de acuerdo al siguiente detalle<sup>23</sup>:

51. No obstante, como ya se adelantó, la Modificación del EIA del proyecto Constancia permitía a Hudbay disponer material orgánico (top-soil) en áreas menores de disposición de material excedente cercanas al emplazamiento directo de las instalaciones del proyecto, como lo es el talud de la carretera de acceso a la zona de construcción del proyecto.

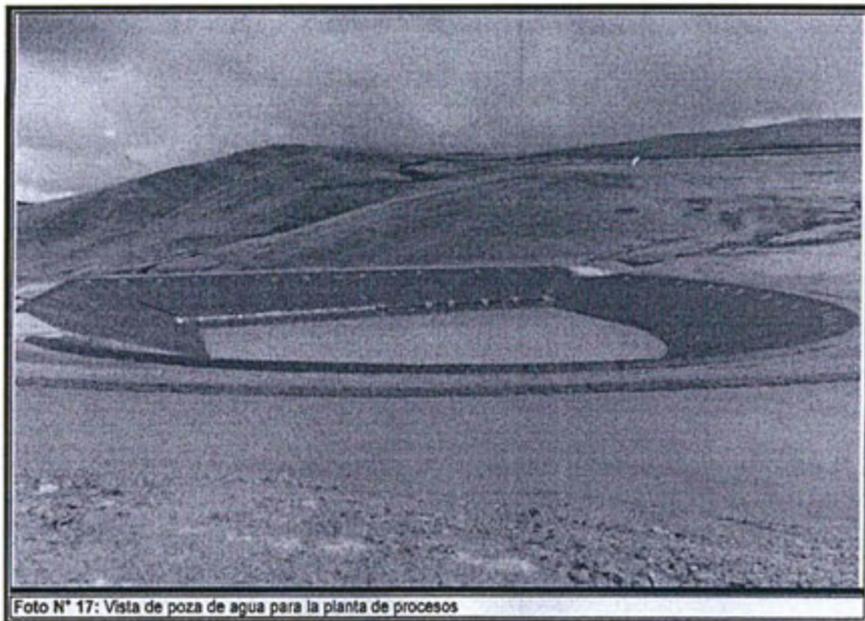
Foto N° 17: Vista de poza de agua para la planta de procesos

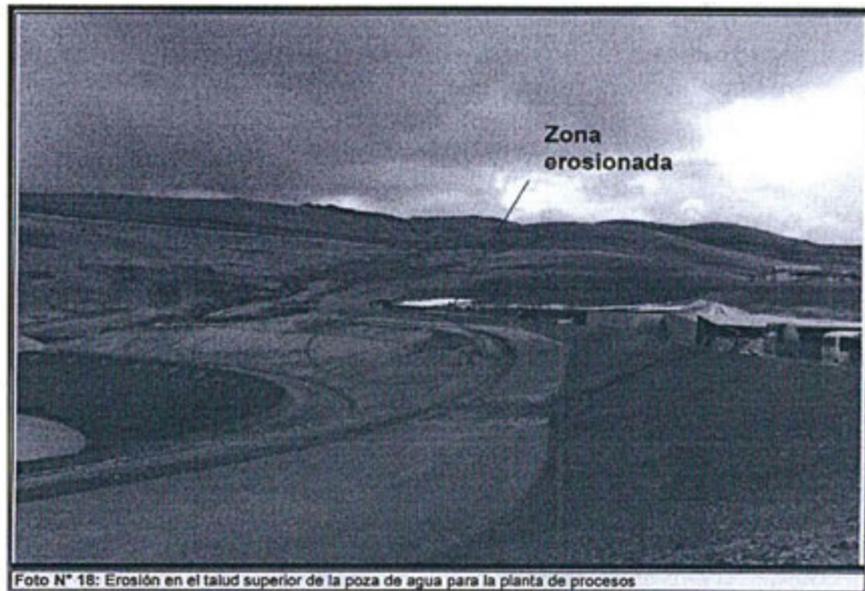
- (iii) En la foto N° 18 del Informe de Supervisión se observó que el talud se encontraba perfilado y contaba con cunetas temporales. Si existió una pequeña área erosionada, ello no implica que no se hayan instalado mecanismos de protección.

Foto N° 18: Erosión en el talud superior de la poza de agua para la planta de procesos

58. De acuerdo con las fotografías señaladas, en específico con la fotografía N° 18 como indica Hubday, se observa que el talud superior de la poza de proceso Sur se encontraba erosionado, debido a la falta de perfilado y repaso mediante un tractor, careciendo así del sistema de protección a los que se había comprometido a instalar la empresa en la Modificación del EIA del proyecto Constancia.

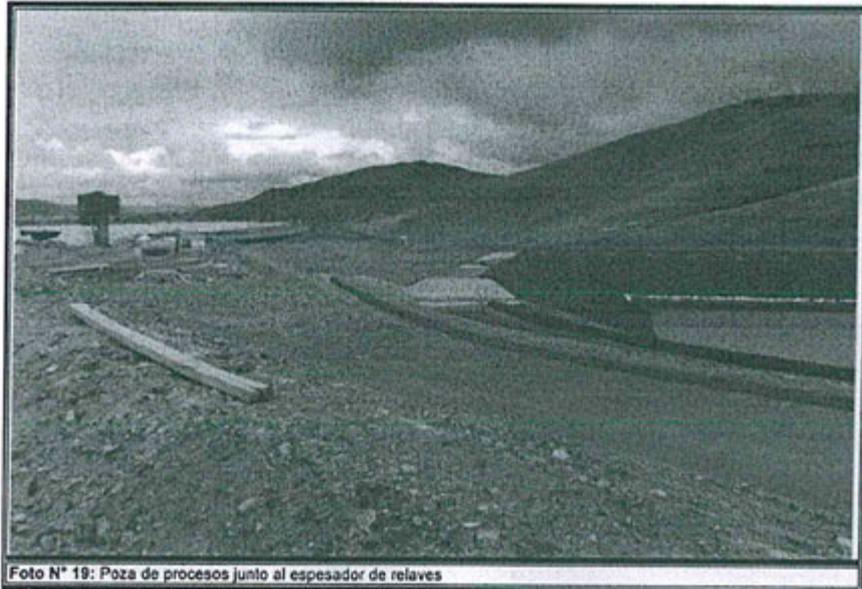
Foto N° 19: Poza de procesos junto al espesador de relaves
