**EXPEDIENTE N°** : 013-2013-OEFA/DFSAI/PAS  
**ADMINISTRADO** : PETROLEOS DEL PERÚ S.A. – PETROPERÚ S.A.  
**UNIDAD AMBIENTAL** : OLEODUCTO NORPERUANO  
**UBICACIÓN** : DISTRITO DE NIEVA, PROVINCIA DE  
CONDORCANQUI Y DEPARTAMENTO DE AMAZONAS  
**SECTOR** : HIDROCARBURO LÍQUIDOS  
**MATERIA** : INCUMPLIMIENTO DE COMPROMISO  
DERRAME DE PETRÓLEO  
MANEJO Y ALMACENAMIENTO DE RESIDUOS  
SÓLIDOS  
RESPONSABILIDAD ADMINISTRATIVA  
MEDIDA CORRECTIVA  
REGISTRO DE ACTOS ADMINISTRATIVOS

**SUMILLA:** *Se declara la existencia de responsabilidad administrativa de Petróleos del Perú S.A. – Petroperú S.A. por la comisión de las siguientes infracciones:*

- (ii) *Ocasionar impactos al suelo, cuerpos de agua y flora producto del derrame de petróleo crudo residual ocurrido el 6 de setiembre del 2012 en el kilómetro 397+300 del Tramo II del Oleoducto Norperuano, conducta que vulnera lo establecido en el Artículo 3° del Reglamento para la Protección Ambiental en las Actividades de Hidrocarburos, aprobado por Decreto Supremo N° 015-2006-EM.*

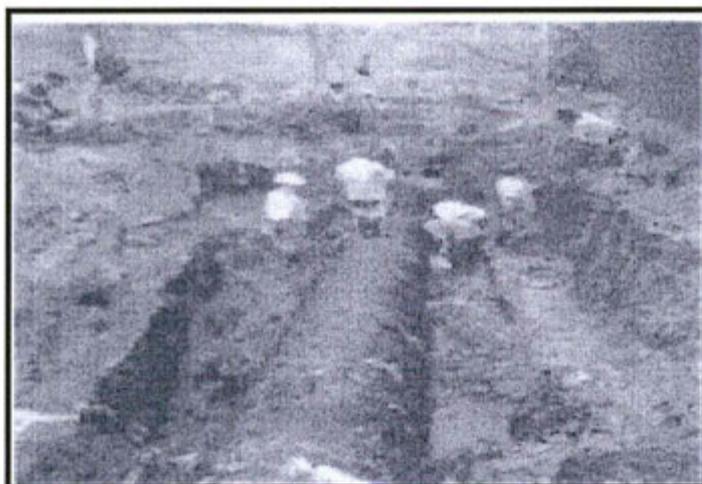
Retiro de remanente de petróleo crudo.

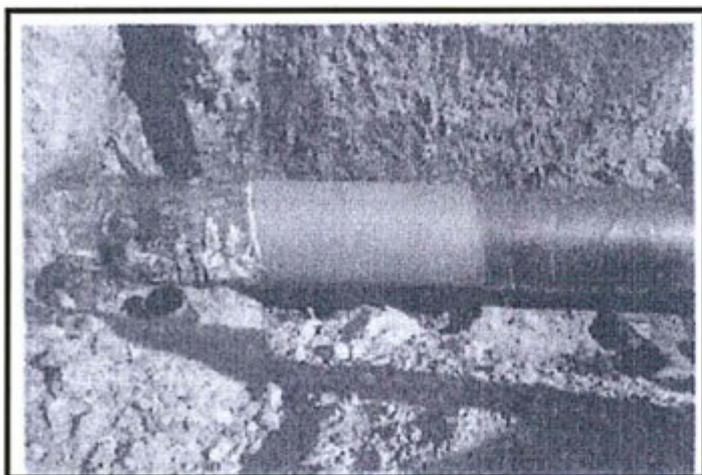
Sector de la tubería limpio donde se instalará la camisa.

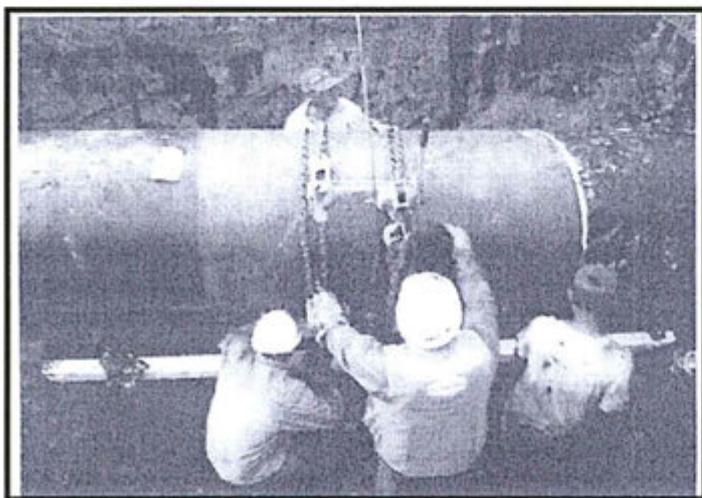
Instalación de la camisa metálica con derivación de flujo.

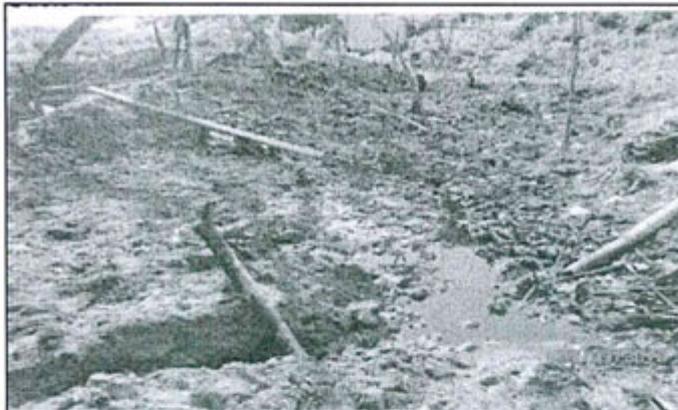
Se aprecia un lugar colindante al área del derrame, donde se observa suelo contaminado con hidrocarburo en un área aproximadamente de 20 m<sup>2</sup>. Asimismo se señala una canaleta de evacuación del hidrocarburo, el mismo que discurre hacia abajo, lugar donde se vienen realizando las actividades de recojo, Coordenadas 815916E y 9454894N.

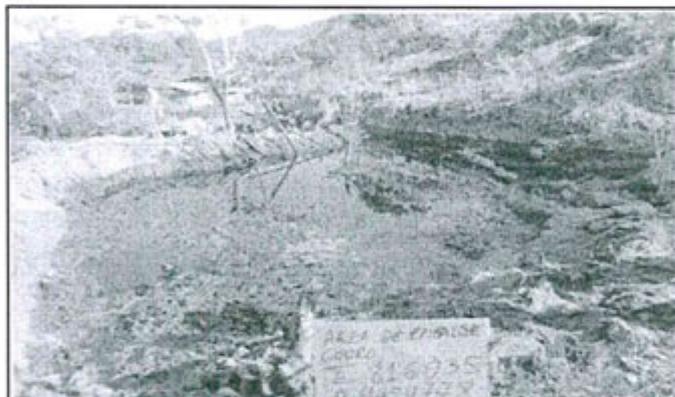
El hidrocarburo derramado ha sido evacuado hacia la parte baja (Tramo I), para la cual se construyó una primera zona de embalse para tratar de evitar que el hidrocarburo siga el curso de la pendiente. Esta primera zona de embalse se ha construido en un área colindante a la carretera, ubicado en las coordenadas 816035E y 9454778N.

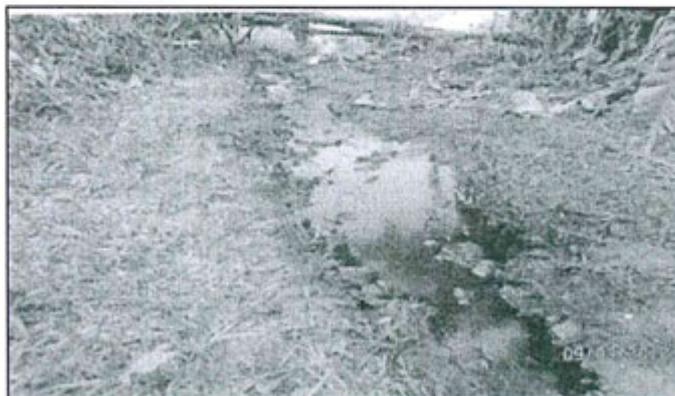
Se aprecia el hidrocarburo que discurre desde la zona de derrame hasta la carretera, este recorrido es considerado como el Tramo I, en la cual se ha afectado el suelo y la vegetación existente.

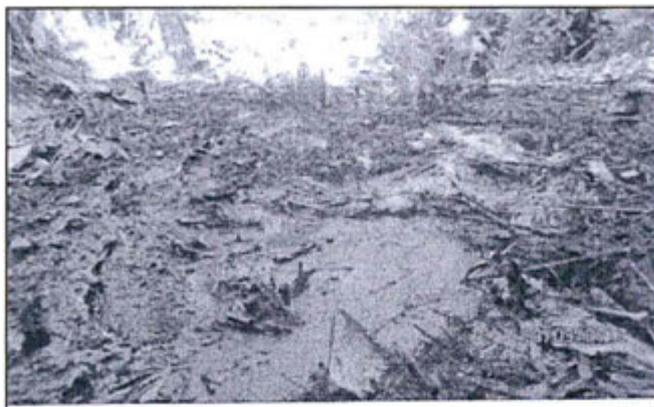
Se aprecia un área afectada ocasionada por la evacuación de hidrocarburo del punto de derrame (zona alta) hacia la carretera (zona baja). Coordenada 81594E y 9454840N.

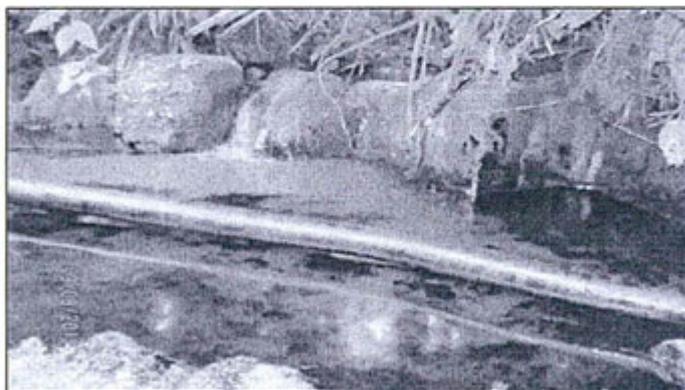
Se aprecia el crudo residual que se encuentra flotando en el medio acuático.

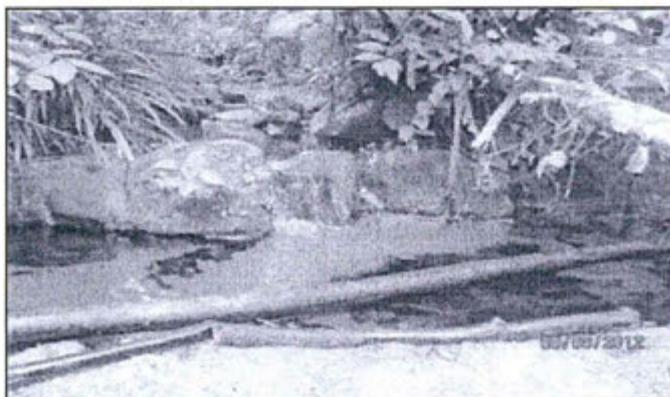
El hidrocarburo derramado ha recorrido hasta llegar a las fuentes de agua de las quebradas aguas abajo. .

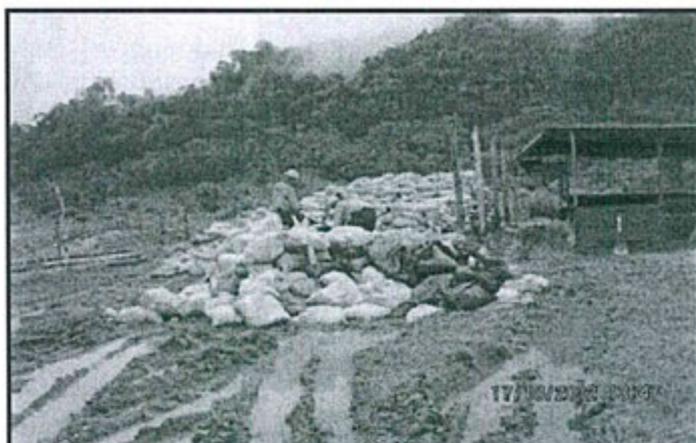
Se observa que todo los residuos sólidos peligrosos retirado del área impactada, están siendo acopiados en un ambiente inadecuado a la intemperie, sin letrero y rótulo de identificación, en un área impermeabilizado.

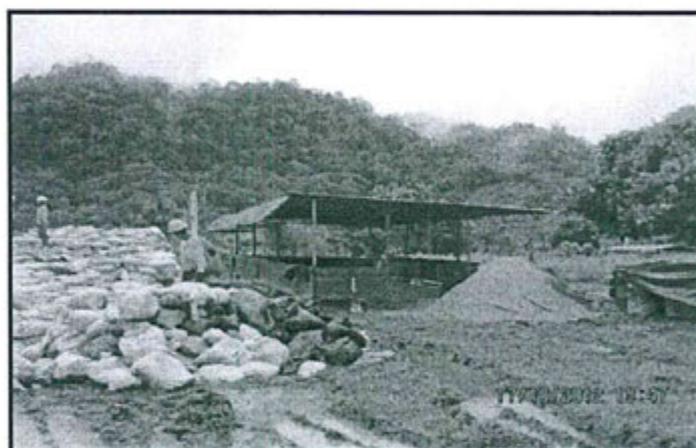
Se observa que todos los residuos sólidos peligrosos retirado del área impactada, están siendo acopiados en un ambiente inadecuado a la intemperie, sin letrero y rótulo de identificación, en un área impermeabilizado.

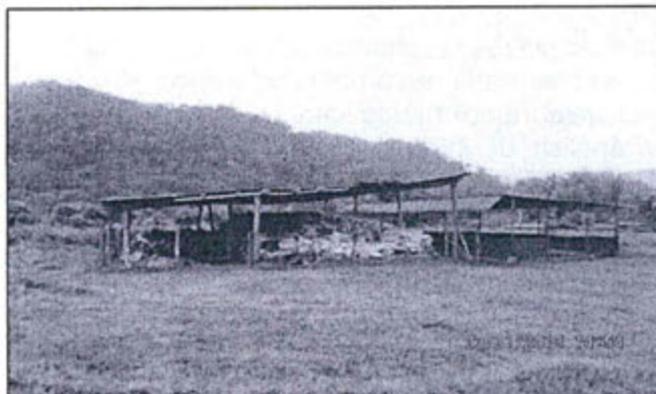
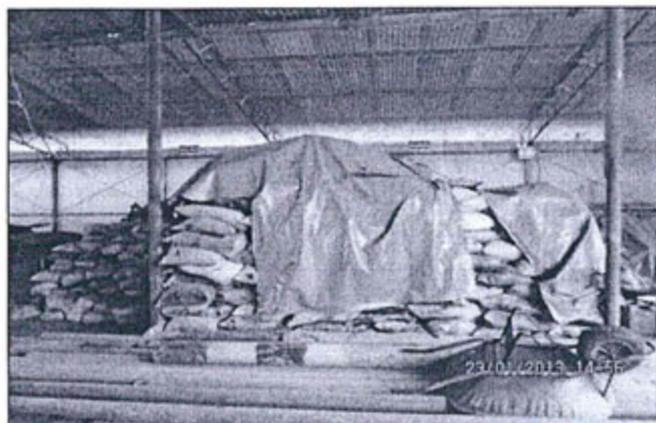
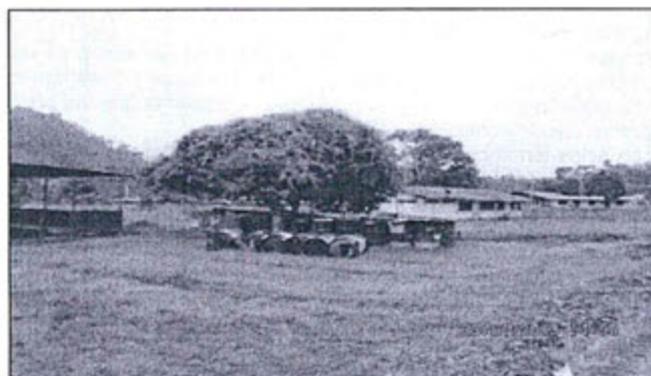
218. Petroperú en su escrito de descargos presentó tres (3) vistas fotográficas (de fecha 23 de enero de 2013) en las que se observa que los residuos sólidos peligrosos detectados durante la visita de supervisión especial (tierra contaminada con hidrocarburos) fueron posteriormente acondicionados en sacos blancos, y almacenados dentro de un almacén intermedio, el cual cuenta con techo y piso impermeabilizado (geomembrana), conforme se observa en las siguientes fotografías:
